# Untersuchungsbericht

Aktenzeichen: 60uu2013-10/187-3323

## Gefährliches Ereignis im Eisenbahnbetrieb

Ereignisart:	Zugkollision
Datum:	26.10.2013
Zeit:	09:37 Uhr
Bahnhof:	Gladbeck West
Gleis:	2
Kilometer:	11,700

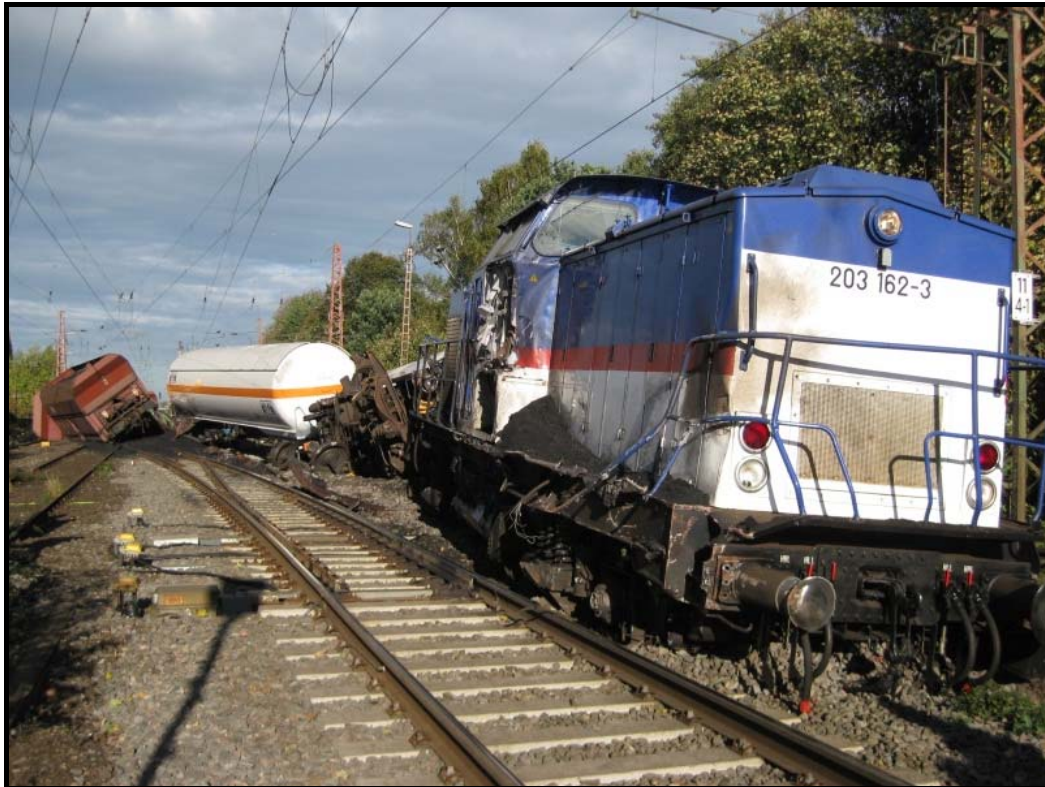
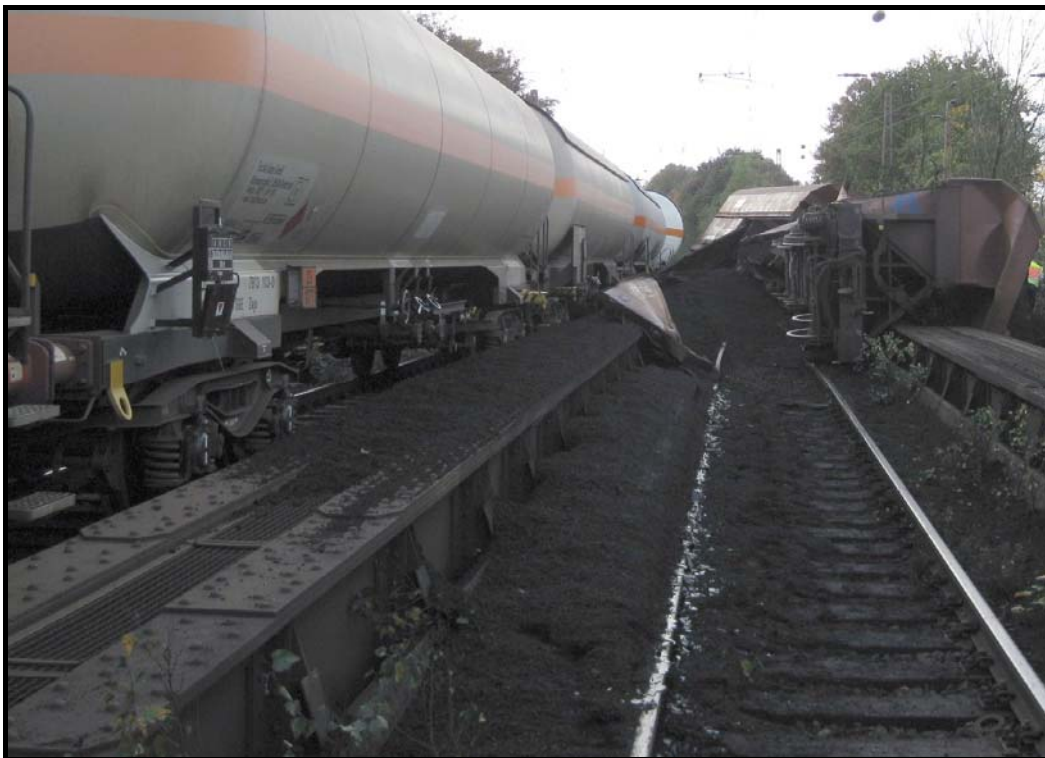
Abb. 1: Aufnahmen von der Unfallstelle

Der Triebfahrzeugführer (Tf) von Zug 89025 wurde bei dem Unfall schwer verletzt. An den Fahrzeugen beider Züge, an Bahnanlagen und an den Einrichtungen der Leit- und Sicherungstechnik (LST) entstanden erhebliche Sachschäden. Die Höhe der gesamten Sachschäden wurde zum Zeitpunkt der Berichterstellung von den beteiligten Eisenbahnunternehmen auf ca. 2,2 Mio. Euro geschätzt.

Zug DGS 89025 fuhr aufgrund ungenügender Bremswirkung am Halt zeigenden Asig 50 P2 vorbei. Die ungenügende Bremswirkung ist auf einen geschlossenen Luftabsperrrahn in der Hauptluftleitung (HLL - Luftversorgungs- und Steuerleitung der Zugbremse) zurückzuführen. Die zur Verfügung stehende Bremskraft reichte nicht aus, den Zug weder vor dem Signal, noch vor dem eigentlichen Gefahrenpunkt, dem Ende des Durchrutschweges am Grenzzeichen der Weiche 3, anzuhalten.

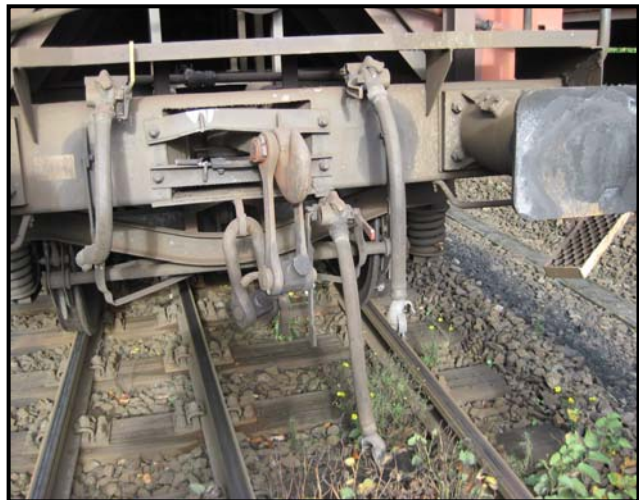
Abb. 11: Wagen 21 nach Zugtrennung

Die Bremsen des Zuges waren ordnungsgemäß eingeschaltet und angelegt. Zwischen den Wagen 21 und 22 wurde der Zug in Folge der Kollision getrennt. Durch die dabei geöffnete HLL kam es zur Zwangsbremmung. Die teils starken Schäden an den letzten sechs Wagen des Zuges sind zweifelsfrei auf den Unfall zurückzuführen.

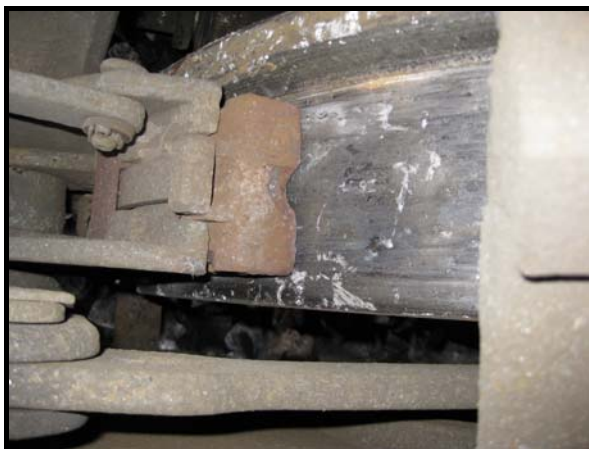
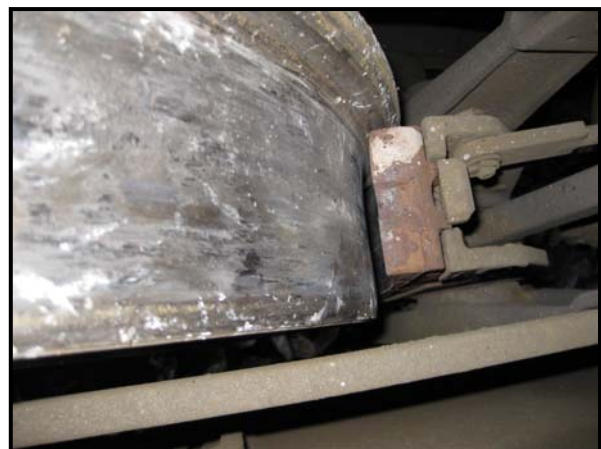
Abb. 12: Klotzbremse am Tfz 203162

Bei der ersten Inaugenscheinnahme des Tfz vor Ort fielen zunächst die teils erheblichen Schäden an der rechten Fahrzeugseite und der Unterseite auf, die infolge der Kollision und der nachfolgenden Entgleisung entstanden sind. Dabei wurden auch Teile des Laufwerks und der Bremseinrichtung teils stark beschädigt. Wegen der Lage des Tfz im Schotterbett, war eine umfassende Prüfung dieser Fahrzeugteile nicht möglich. Der Luftabsperrrahn der HLL auf der rechten Seite war zum ersten Wagen hin geöffnet. Die linken Absperrröhre von Hauptluft- und Hauptluftbehälterleitung (HBL) waren abgerissen. Die Klotzbremse waren bis auf eine Ausnahme angelegt. Das Lösen dieser Bremse ist wahrscheinlich infolge der durch die Entgleisung entstandenen Undichtigkeiten im Bremssystem und dem vollständigen Entleeren des Hauptluftbehälters (Druckluftversorgungsspeicher) durch das Abreißen des HBL-Absperrrahns entstanden. Die Laufflächen der Räder waren ca. drei Stunden nach dem Ereignis noch leicht erwärmt.

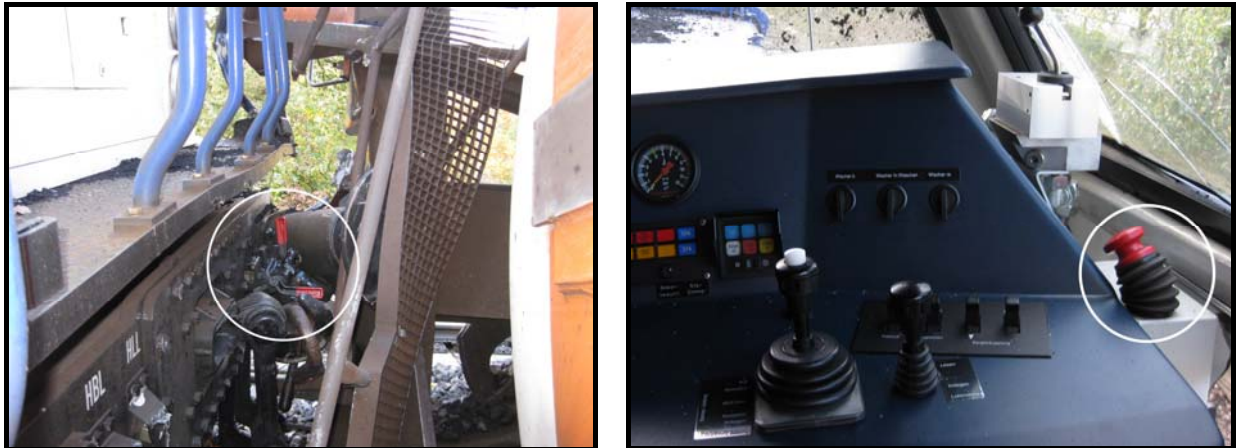
Abb. 13: Tfz 203 162, Luftabsperrhahn und Schlagschalter

Im Führerstand zeigte das Manometer noch einen Bremszylinderdruck von ca. 0,3 bar an. Der Schlagschalter „Notaus“ war auf dem in Fahrtrichtung vorderen Führerpult, vermutlich durch intensive Krafteinwirkung, lose und deutlich aus seiner normalen Lage heraus verformt.

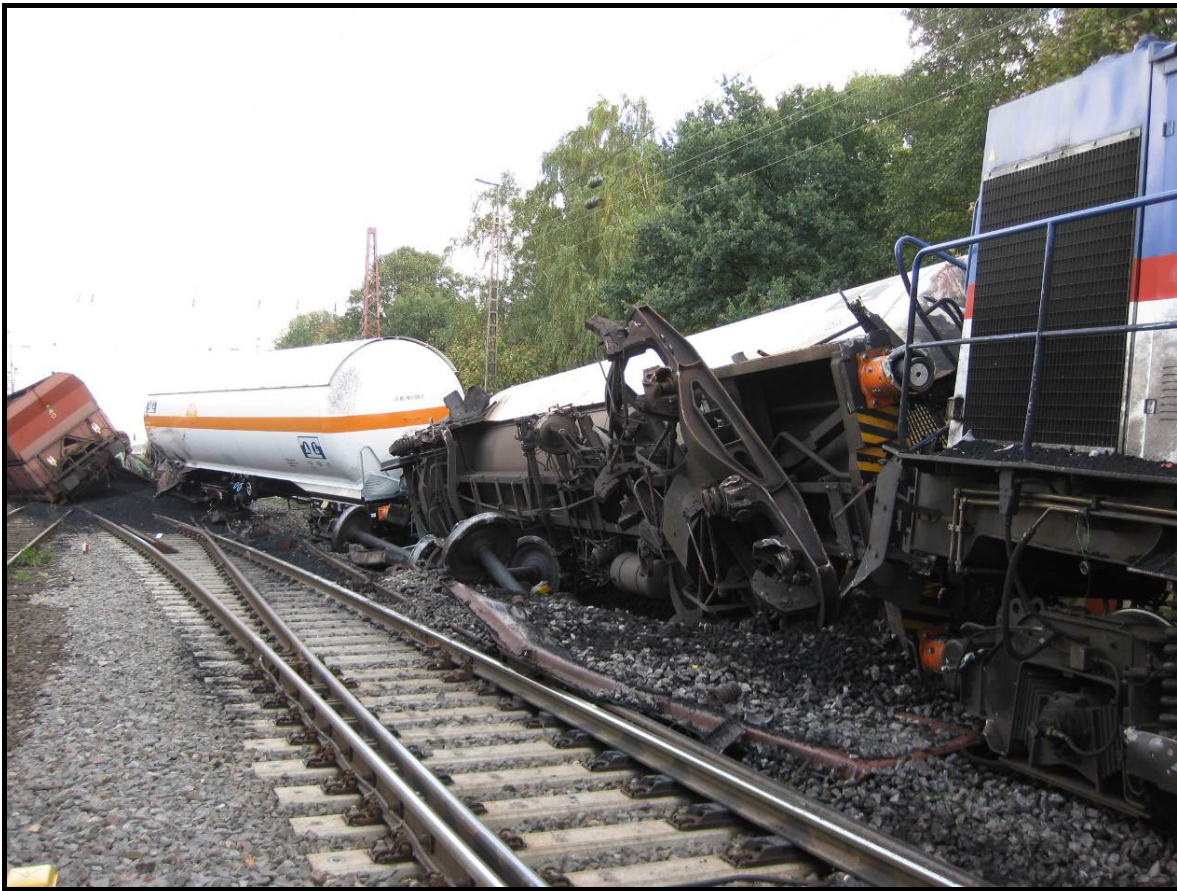
Abb. 14: Wagen 1 und 2 des DGS 89025

Der erste Wagen hinter dem Tfz war entgleist und nach links auf die Seite gekippt. Der Kessel war nicht leck geschlagen. Am unteren Teil wies das Fahrzeug unfallbedingt erhebliche Schäden insbesondere an Laufwerks- und Bremseinrichtungen, sowie an den Zug- und Stoßvorrichtungen auf. Belastbare Aussagen in Bezug auf die Bremseinstellungen an diesem Fahrzeug sind deshalb nicht möglich. Der rechte vordere Luftabsperrhahn war durch den abgeknickten Puffer des Tfz zerstört. Somit konnte die Stellung des Luftabsperrhahns nicht festgestellt werden.

Der an zweiter Stelle laufende Wagen war entgleist und in leichte Schräglage geraten. Infolge der Entgleisung kam es auch an diesem Fahrzeug zu teils erheblichen Beschädigungen an der Unterseite. Offensichtlich waren die Stelleinrichtungen der Bremse gewaltsam durch umherfliegende Trümmerteile verformt worden. Der Bremsabsperrrahn war in undefinierter Stellung, der Hebel für die Bremsstellung stand auf „G“ und der Lastwechsel stand auf „leer“. Zwischen dem ersten und dem zweiten Wagen waren die Luftschläuche der HLL, einschließlich der Luftabsperrröhne von den Stirnseiten beider Wagen, abgerissen (siehe hierzu Abschnitt 4.7). Zum dritten Wagen hin, waren die Luftschläuche verbunden. Beide Absperrröhne waren geöffnet.

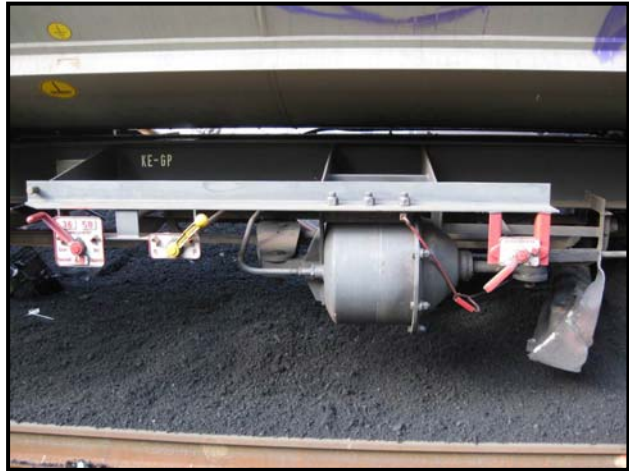
Abb. 15: Wagen 3, Bremsstelleinrichtungen

Der dritte Wagen war ebenfalls entgleist. Ähnlich wie an Wagen zwei, waren unfallbedingte Schäden an der Fahrzeugunterseite erkennbar. Der Bremsabsperrrahn befand sich auch hier, offensichtlich durch Gewalteinwirkung, in undefinierter Stellung. Es waren die Bremsstellung „P“ und der Lastwechsel auf „leer“ eingestellt. Die HLL war mit dem folgenden Wagen gekuppelt. Beide Luftabsperrhähne waren geöffnet.

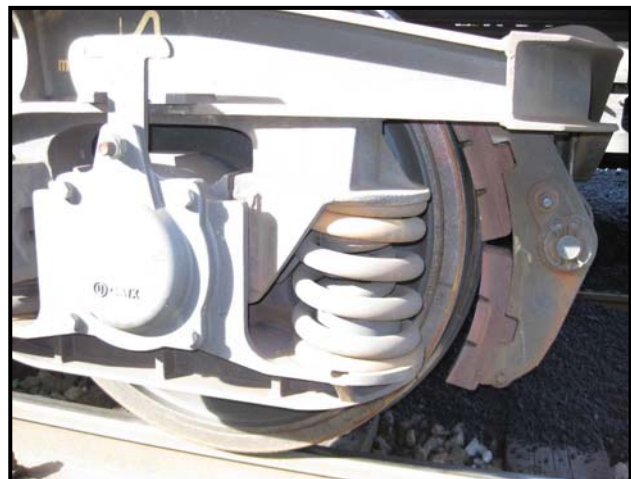
Abb. 16: Wagen 4, Bremse gelöst

Die Wagen vier bis acht waren nicht entgleist. Die HLL dieser Wagen war ordnungsgemäß verbunden. Alle entsprechenden Luftabsperrhähne waren geöffnet. Die Bremsen der Wagen waren eingeschaltet. Die Hebel für die Bremsstellung standen auf „P“. Die Lastwechsel befanden sich in der Stellung „leer“.

Die Bremsen der Wagen vier bis acht waren, wie auch die Bremsen der Wagen zwei und drei, gelöst. Beim Bedienen der Lösezüge an den Steuerventilen der Wagen strömte keine Luft aus den Steuerkammern über die Löseventile.

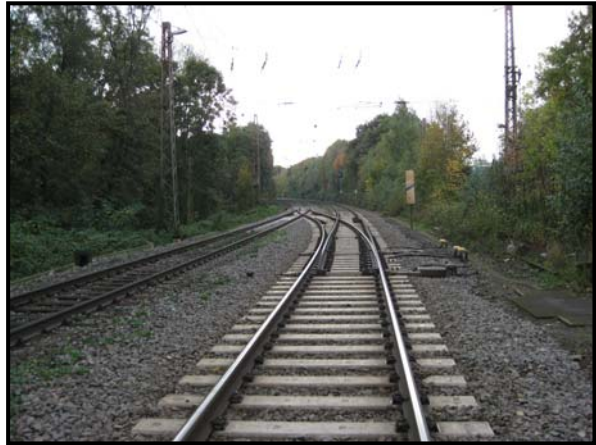
Abb. 17: Weichen 1 und 2, Blickrichtung Bottrop

Die Stellung der Weichen ließ erkennen, dass der Fahrweg von Bottrop im Regelgleis nach Gleis 4 des Bahnhofs Gladbeck West für Zug XP 63174 eingestellt war. Dies ließ den Schluss zu, dass das Asig 50P2 für die Zugfahrt 89025 Hp 0 gezeigt haben muss. Die spätere Auswertung der Stellwerksdaten hat dies zweifelsfrei belegt.

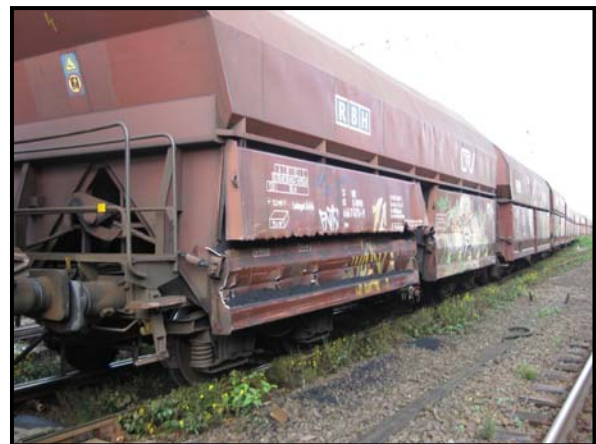
Abb. 18: 19. Wagen des XP 63174

Die Kollisionsspuren an den Fahrzeugen zeigen eindeutig, dass Zug 89025 dem ein-fahrenden XP 63174 in Fahrtrichtung rechts in die Flanke fuhr. Die am 19. Wagen dieses Zuges vorgefundenen Spuren deuten darauf hin, dass die erste Kollision zwischen der Zuglokomotive des 89025 und diesem Wagen stattfand. Im weiteren Verlauf wurden die beiden folgenden Wagen des XP 63174 mit zunehmender Intensität auf der rechten Fahrzeugseite beschädigt. Letztendlich drückten sich die Fahrzeuge dann gegenseitig aus den Gleisen bis einige Wagen umstürzten.

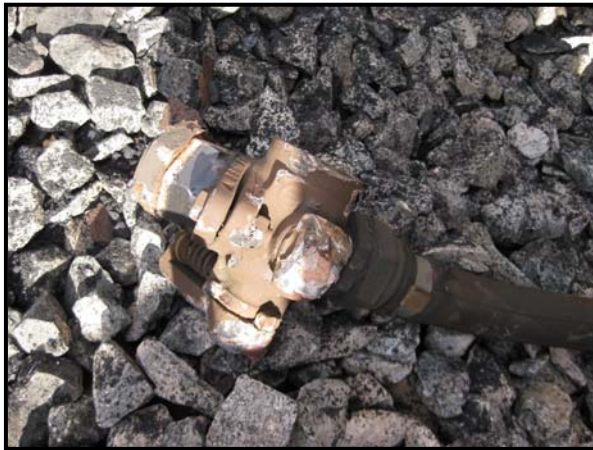
Abb. 19: Luftabsperrrhahn Wagen 1

Beim näheren Betrachten der Unfallstelle wurde unter dem verstreuten Ladegut eine Schlauchverbindung der HLL gefunden. Die beiden Kupplungsköpfe der Schlauchenden waren fest miteinander verbunden. Die beiden anderen Seiten der Schlauchenden waren noch mit den Luftabsperrhähnen verbunden. Beide Luftabsperrhähne waren vom jeweiligen

Wagen abgerissen. Wegen der auffällig frischen Lackierung des einen Absperrhahns konnte dieser recht eindeutig dem zweiten Wagen des DGS 89025 zugeordnet werden. Der Fahrzeugrahmen dieses Wagens besaß die gleiche relativ frische schwarze Lackierung. Demnach gehörte der Absperrhahn am anderen Ende der Schlauchverbindung zum ersten Wagen dieses Zuges. An diesem Luftabsperrrhahn war der Handgriff abgebrochen. Wahrscheinlich in Folge der nicht spezifizierbaren Krafteinwirkung wurde dieser aufgeschlagen und abgebrochen. Der Absperrhahn des zweiten Wagens war geschlossen. Der Handgriff war nahezu unbeschädigt. Es waren keine wesentlichen Anschlagspuren erkennbar. Dies lässt den Schluss zu, dass mit hoher Wahrscheinlichkeit dieser Luftabsperrrhahn nicht durch die Folgen des Unfalls zugeschlagen wurde, sondern vielmehr mit Beginn der Zugfahrt 89025 bereits geschlossen war.
