LATVIJAS REPUBLIKA  
**TRANSPORTA NELAIMES GADĪJUMU UN INCIDENTU  
IZMEKLĒŠANAS BIROJS**

**SMAGAS DZELZCEĻA AVĀRIJAS  
IZMEKLĒŠANAS NOBEIGUMA PĀRSKATS  
Nr.1/2009**

**Divu kravas vilcienu sadursme  
2008.gada 20.decembrī,  
Ventspils stacijā**

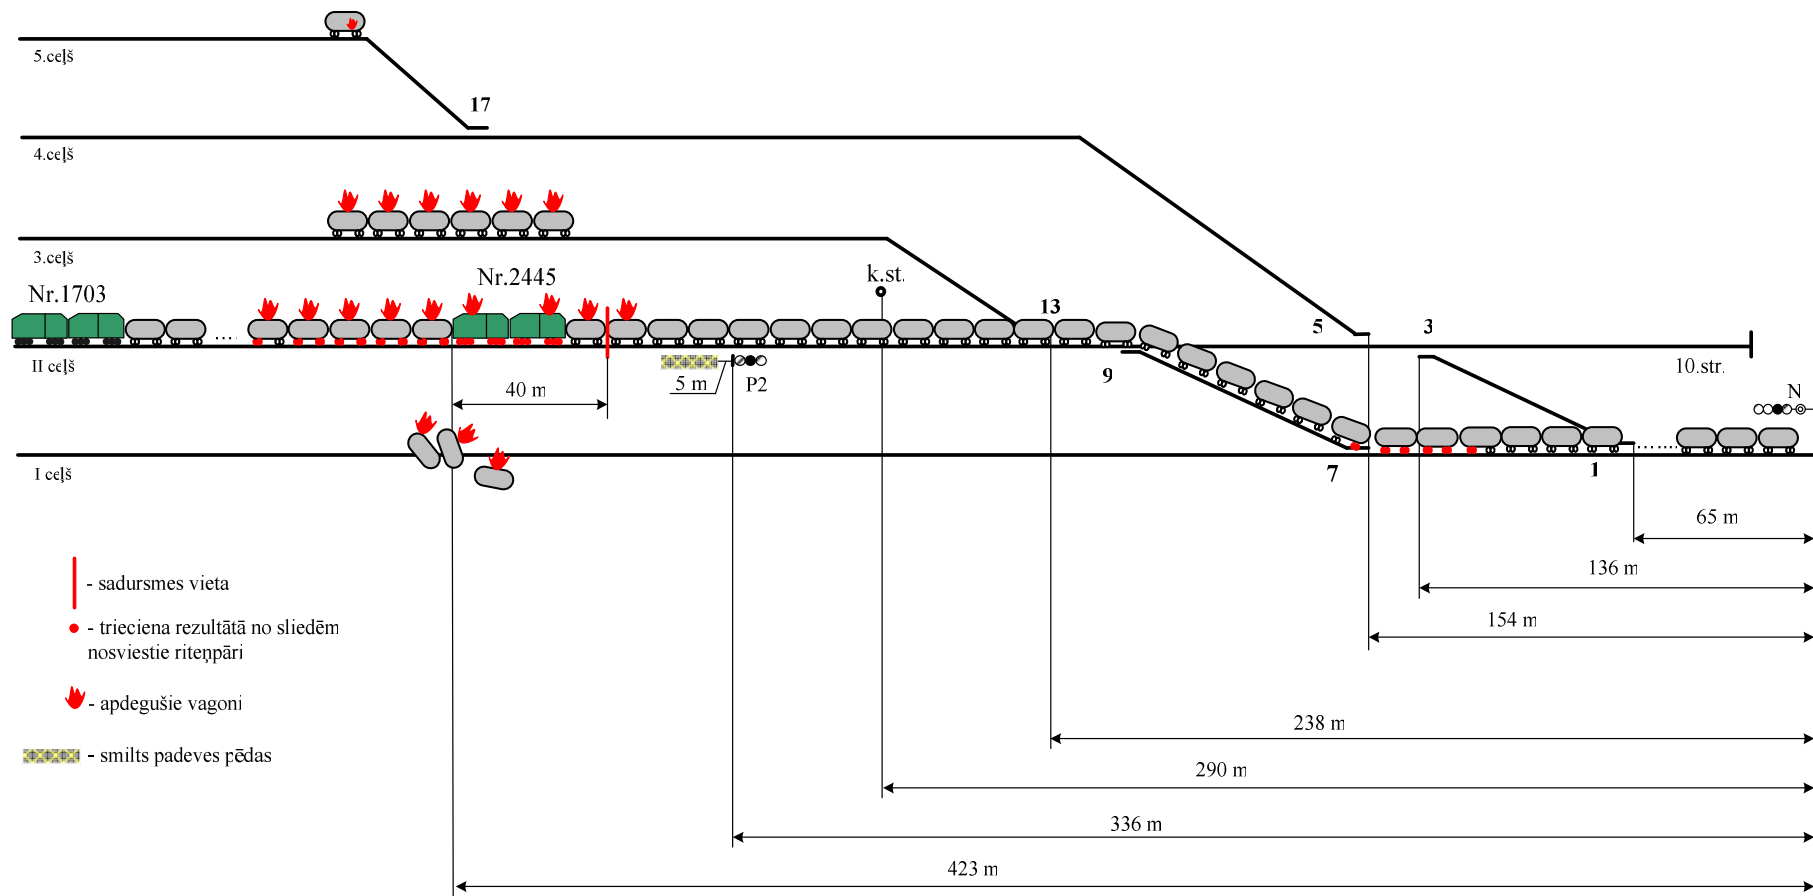
1. att. Vilcienu sadursmes shēma

Sadursmes un ugunsgrēka rezultātā vilciena Nr.2445 lokomotīve bija pilnīgi sabojāta, sadegusi ātrummērītāja lente un augstas temperatūras ietekmē izkūsis ātrummērītājs. Lokomotīves vadības ierīces un modrības kontroles ierīces sabojātas tā, ka noteikt to stāvokli līdz sadursmes brīdim bez ekspertīzes nebija iespējams. Vilcienu sadursmes shēma norādīta 1. attēlā.

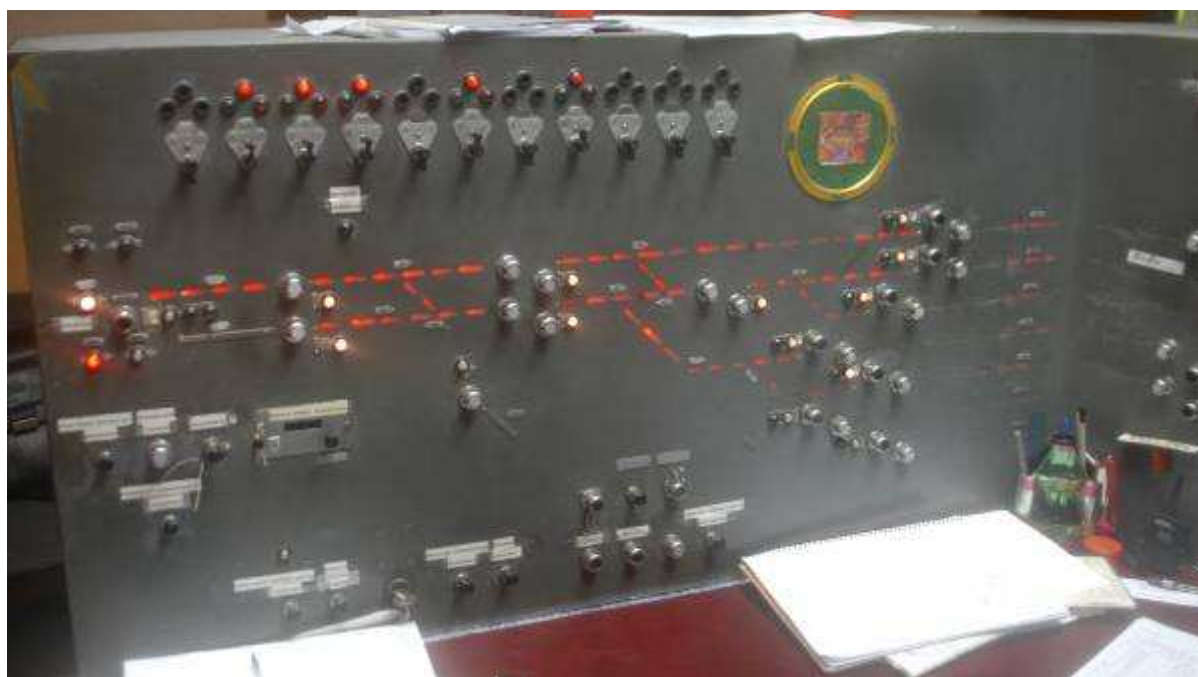
3. att. Gaismas šūnu indikācija uz pulsts pēc avārijas

Ventspils-II dežuranta telpā uzstādīta vadības pulsts (skat. 3. attēlu), ar kuru tiek kontrolēta elektriskās centralizācijas pārmiju pārlikšana, visu luksoforu darbība, vilcienu pieņemšanas, nosūtīšanas ceļu, kā arī ceļu tuvināšanas iecirkņu aizņemība un atbrīvošana. Ar elektrisko centralizāciju aprīkotās pārmijas pārliet no vadības pulsts personīgi Ventspils-II dežurants.

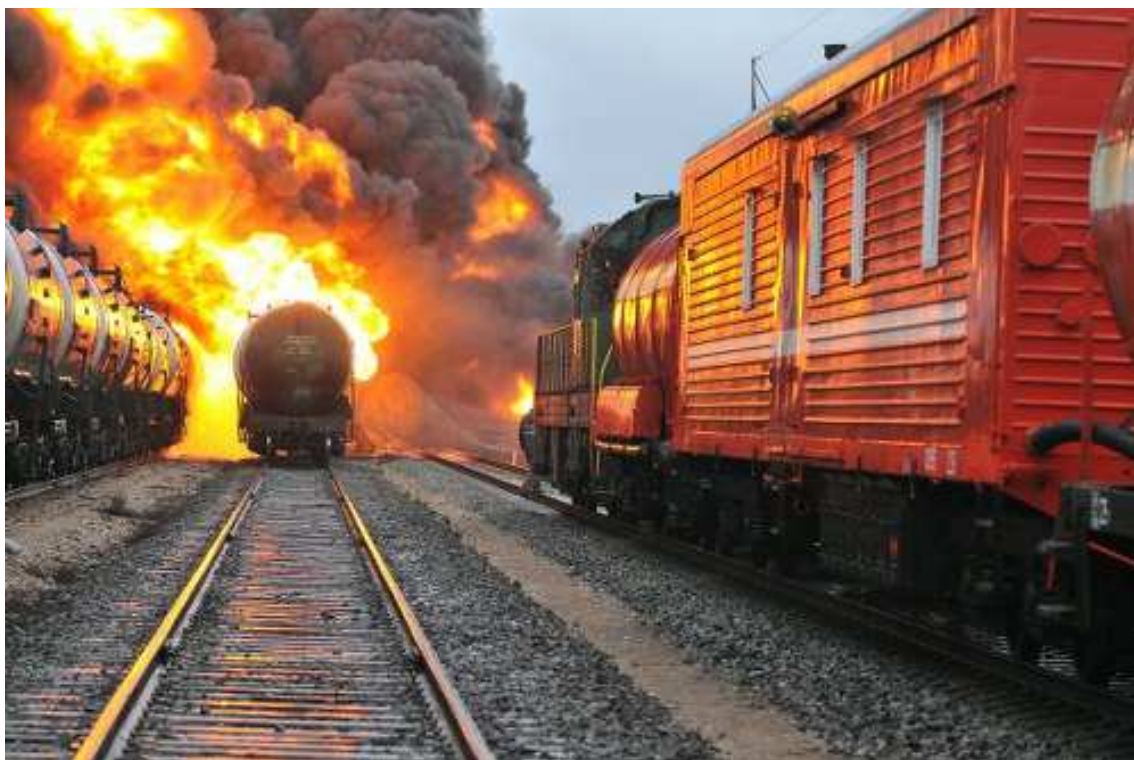
4. att. Ugunsdzēsības vilciens avārijas vietā

Līdz VUGD struktūrvienību ierašanās laikam, Ventspils stacijas vadība uzsāka stacijas avārijas grupas komplektēšanu. Tika nosūtītas manevru lokomotīves ugunsdzēsības vilcienam, kā arī uz notikuma vietu blakus ceļos esošo sastāvu atvilkšanai. Saskaņā ar sadarbības līgumu, uz infrastruktūras pārvaldītāja ugunsdzēsības vilcienu (turpmāk – UV) tika nosūtīti trīs VUGD darbinieki. VUGD darbinieki pie UV ieradās plkst. 9.43, UV rīkojumu par izbraukšanu saņēma plkst. 9.40, uz notikuma vietu izbrauca plkst. 9.49, bet ugunsgrēka vietā ieradās plkst. 10.10, skat. 4. attēlu.

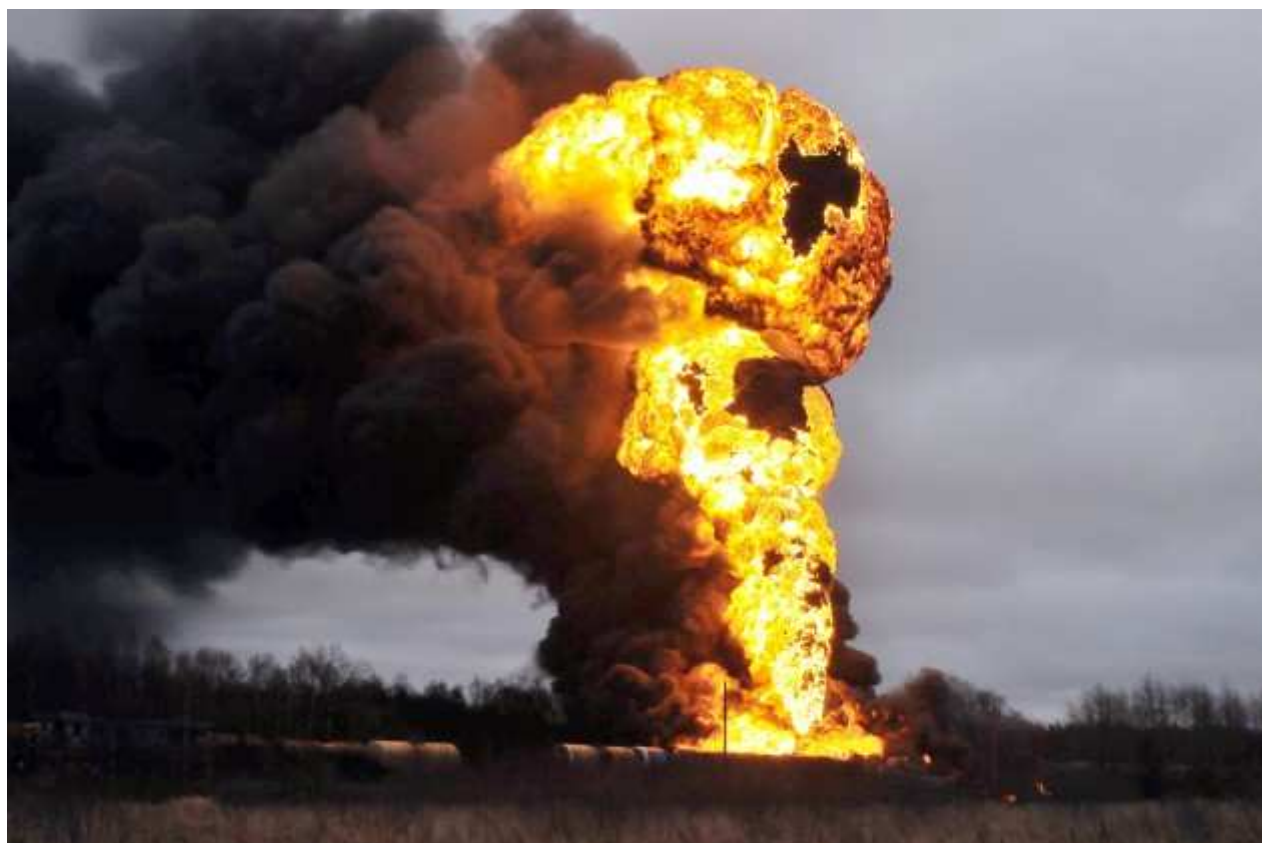
5.att. Ugunsgrēka liesmas sasniedz 60m

Plkst. 11.31 tika padoti trīs lafetes stobri no atklātas ūdens ņemšanas vietas. Plkst. 10.41 un plkst. 11.39 notika sprādzieni, kā rezultātā ugunsgrēka liesmu augstums sasniedza aptuveni 60 m, skat. 5.attēlu.

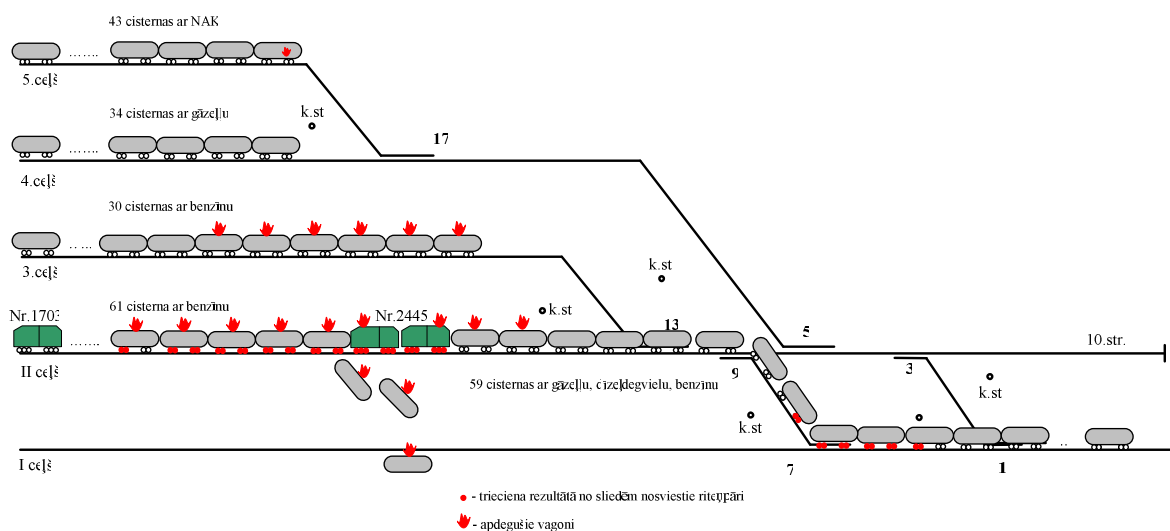
6. att. Ugunsgrēka skartā zona

Kopējā ugunsgrēka platība bija 1500m<sup>2</sup>. Ugunsgrēka iedarbība skāra vilciena Nr.2445 lokomotīvi un 17 vagonus krautus ar bīstamām kravām, tai skaitā: 14 cisternas ar benzīnu (no kurām trīs apgāzās), divas cisternas ar gāzeļļu un vienu cisternu ar stabilizētu akrilnitrilu, kurai bija aizdegusies cisternas katla koka balsta brusas. Ugunsgrēka skartā zona norādīta 6. attēlā.

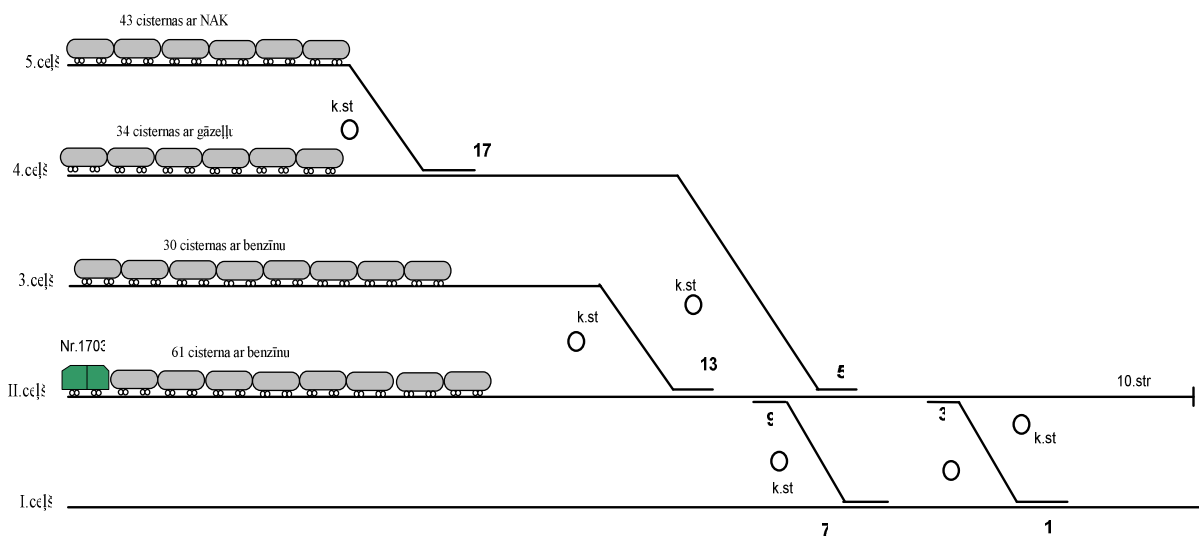
10. att. Stāvkliedzi stacijā pirms avārijas

Ventspils-II pēc kravas vilciena Nr.1703 plkst.8.50 pienākšanas no Elkšķenes stacijas bija izveidojusies šāda situācija: I ceļš bija brīvs, uz II ceļa stāvēja tikko pieņemtais vilciens Nr.1703, kura sastāvā bija 61 vagoni ar benzīnu, uz 3. ceļa atradās 30 ar benzīnu krautu vagonu grupa, uz 4. ceļa - 34 ar gāzeļļu krautu vagonu grupa, uz 5. ceļa - 43 ar stabilizētu akrilnitrilu krautu vagonu grupa (skat. 10. attēlu).
