*Investigación del accidente
nº 0024/2017 ocurrido el 12.05.2017*

Informe final de la CIAF

INFORME FINAL
DE LA CIAF (IF)
SOBRE EL ACCIDENTE FERROVIARIO
(DESCARRILAMIENTO) Nº 0024/2017
OCURRIDO EL DÍA 12.05.2017 EN EL DESVÍO 514
DE LA ESTACIÓN (PAB) DE BRAZATORTAS (CIUDAD REAL)
EN EL P.K. 225+965, LÍNEA 010 MADRID PUERTA DE ATOCHA
A SEVILLA SANTA JUSTA.

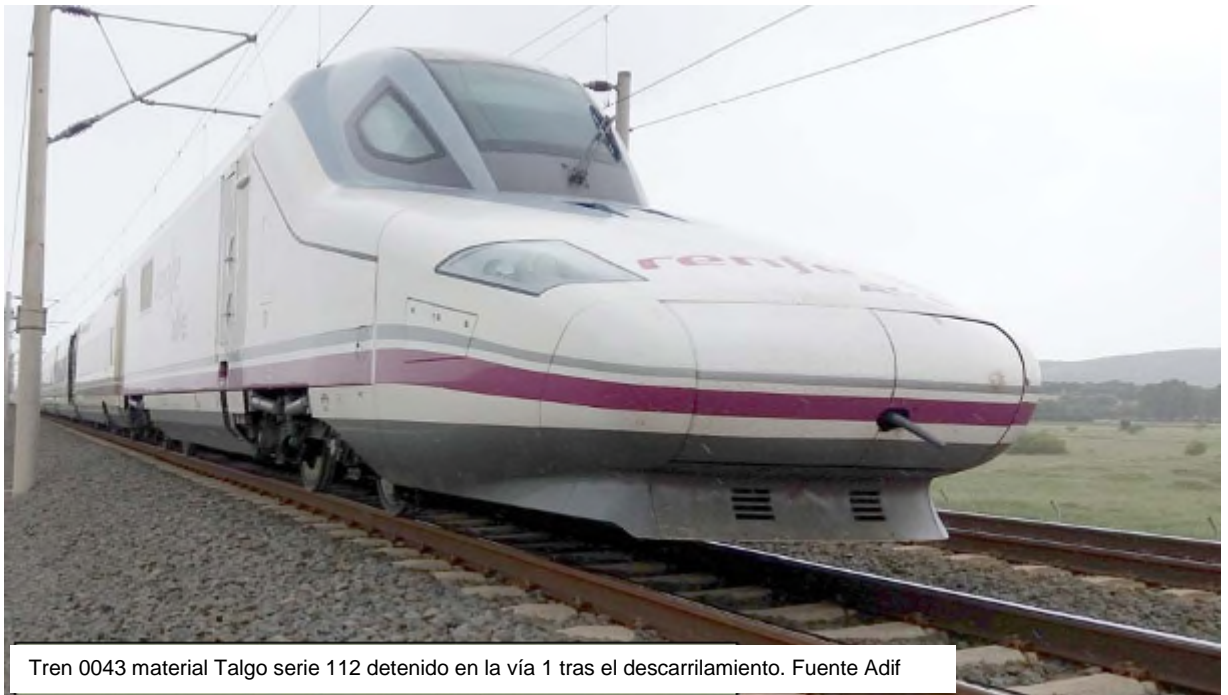
Tren 0043 material Talgo serie 112 detenido en la vía 1 tras el descarrilamiento. Fuente Adif

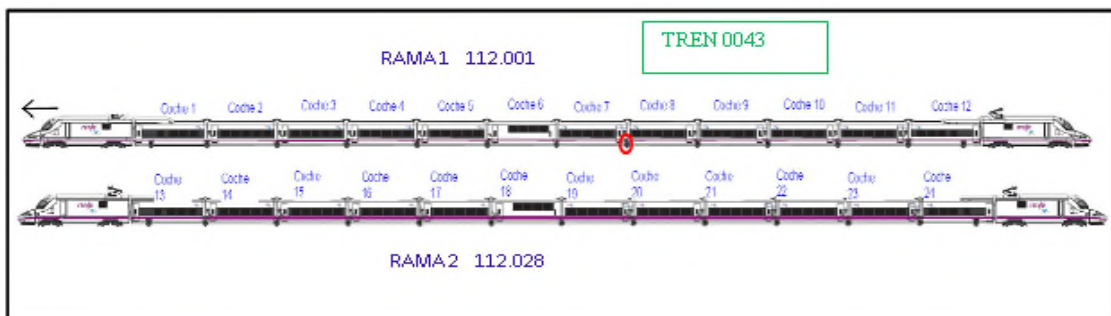
Descripción esquemática de las dos ramas que componían el tren 0043. En el círculo rojo se indica el rodal nº 8 que resultó descarrilado.

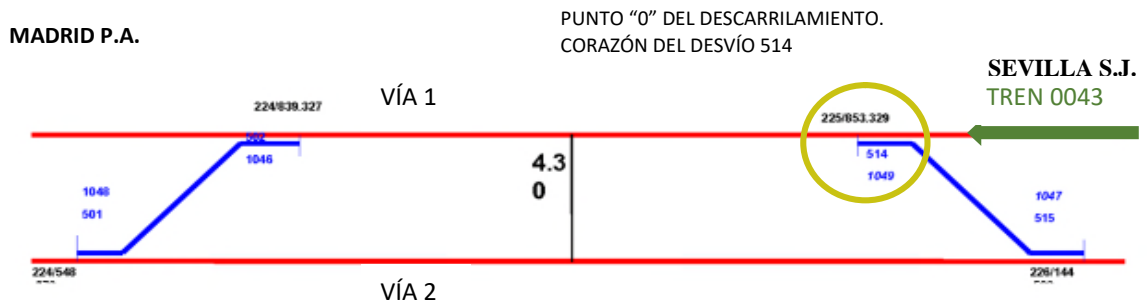
Esquema del puesto de bloqueo y adelantamiento de Brazatortas. Trayectoria del tren y situación del desvío 514.

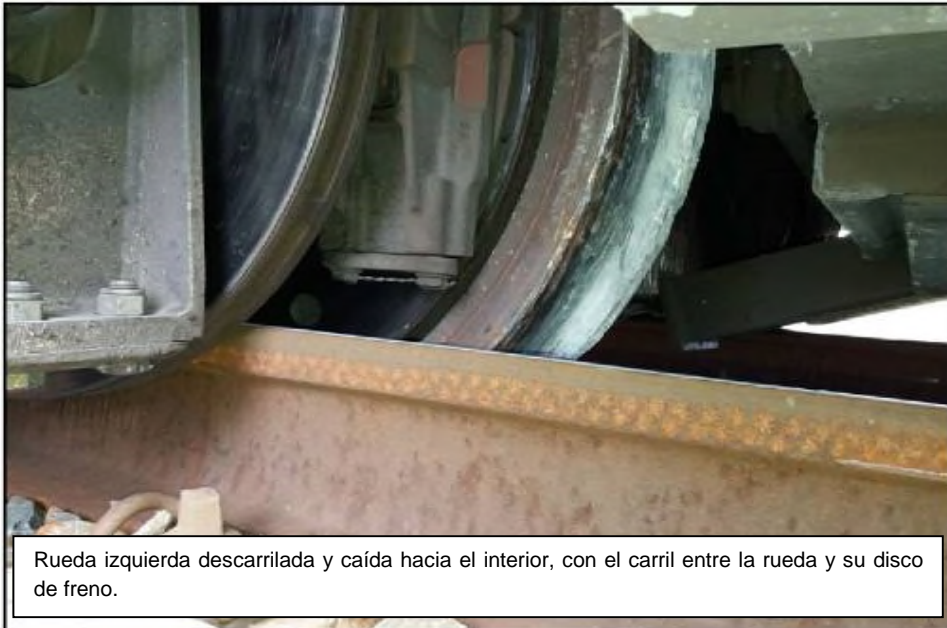
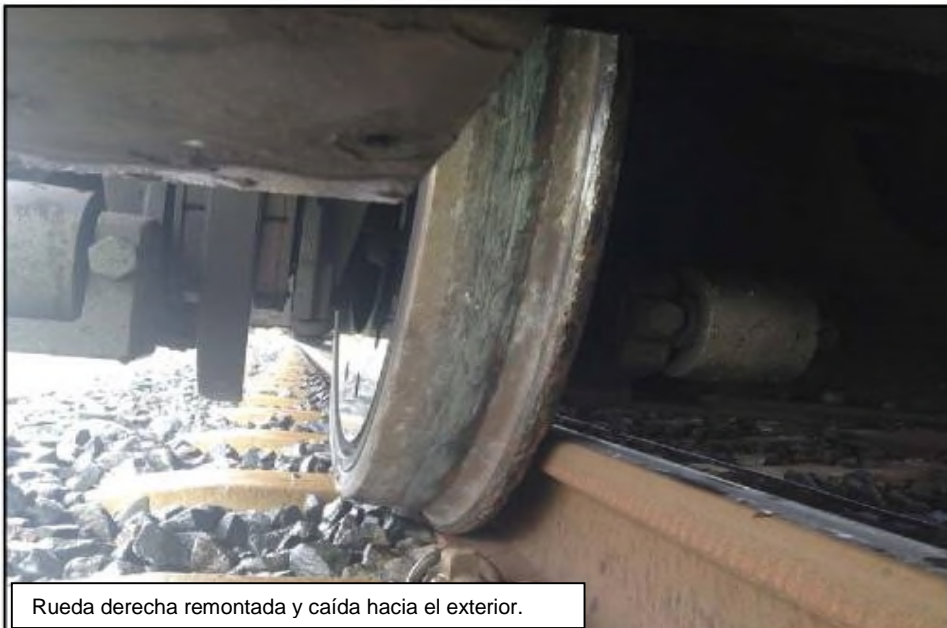
En la foto superior se aprecia la rueda nº 8 izquierda (según el sentido de circulación del tren) descarrilada hacia el interior de la caja de la vía. Se aprecia como el carril está introducido entre la llanta de la rueda y su disco de freno.

En la foto inferior se aprecia la rueda nº 8 derecha caída hacia la parte exterior de la vía. (Fuente Adif)

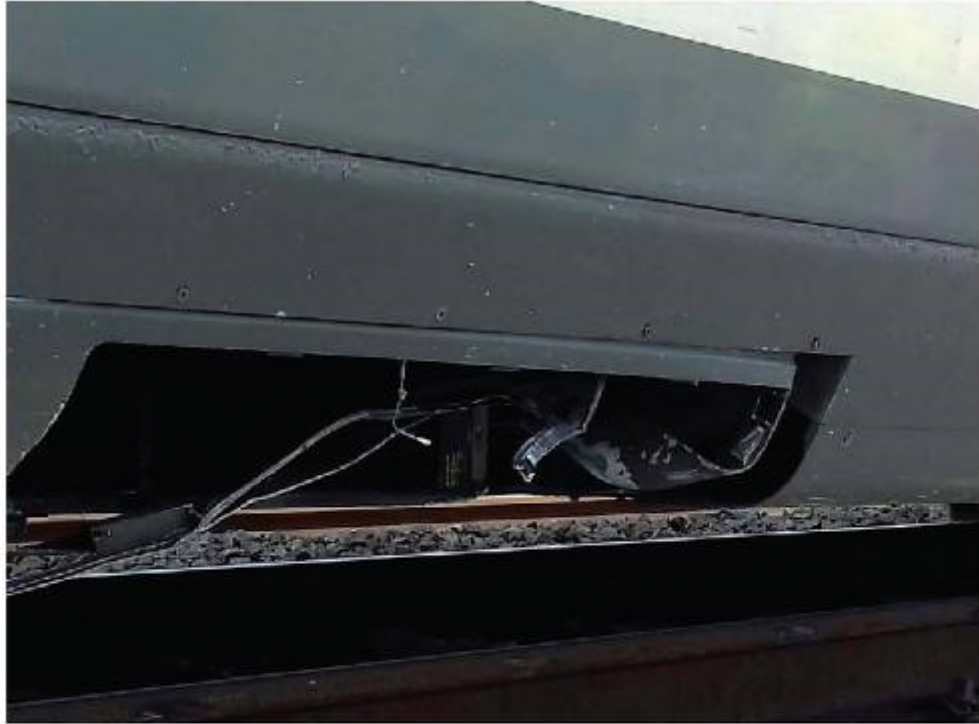
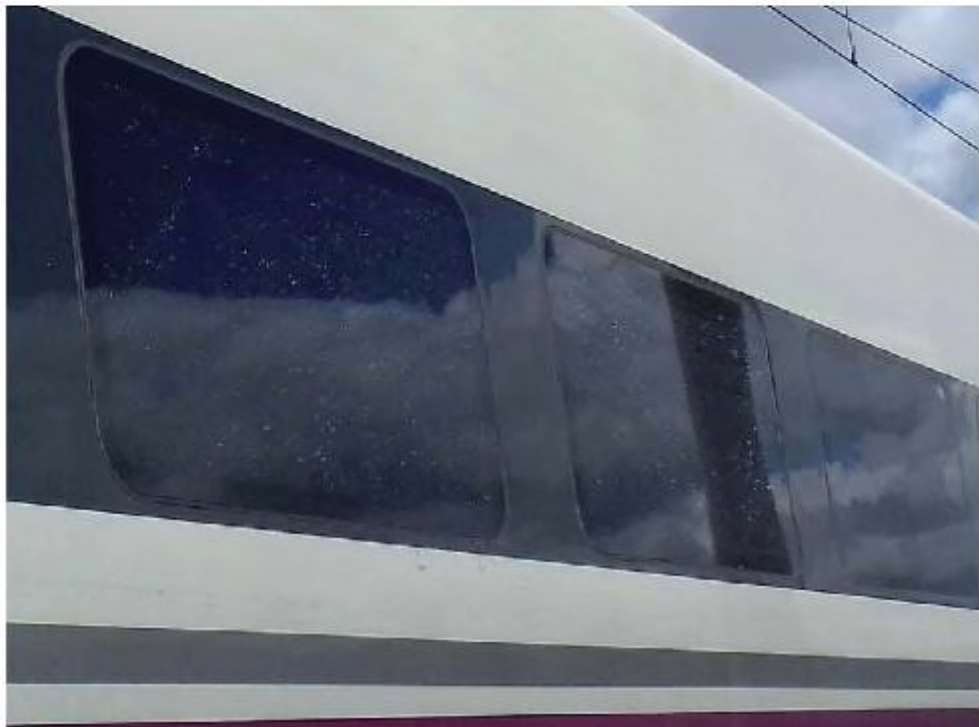
Detalle de daños ocasionados al tren 0043 por el descarrilamiento. Fuente Adif

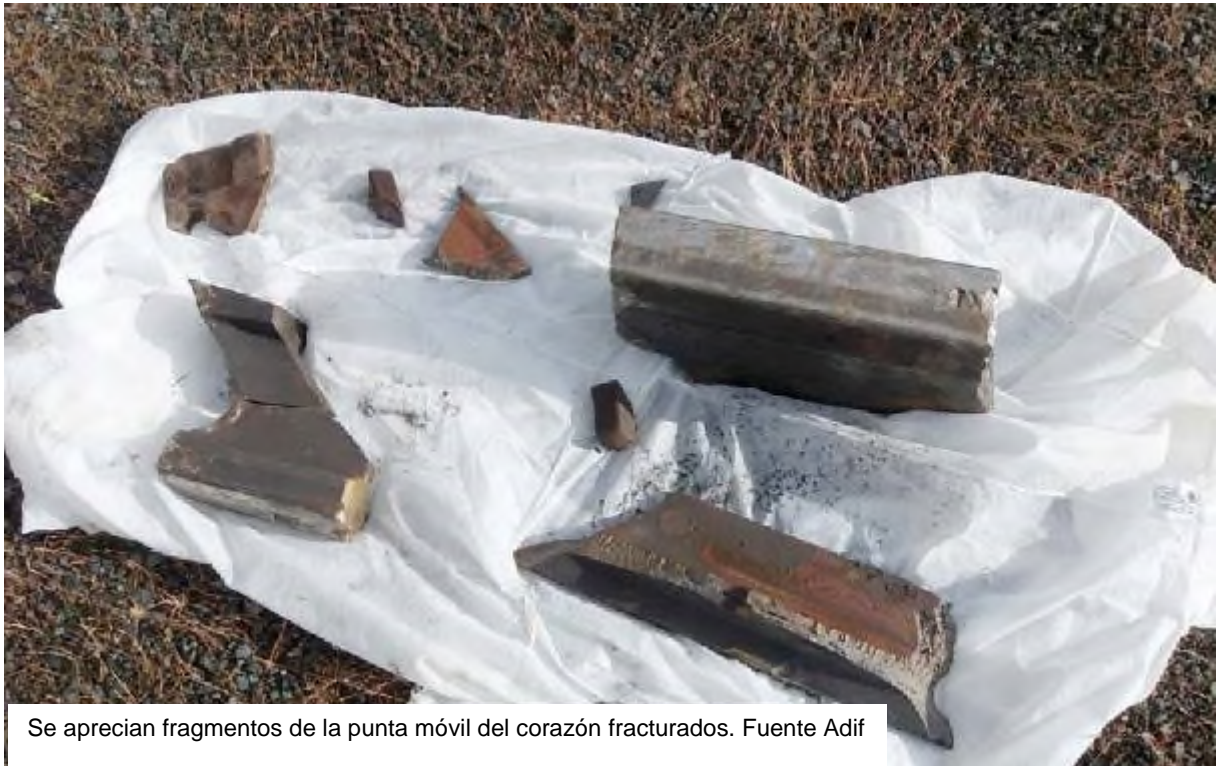
- Desvío 514: rotura del cruzamiento y de una aguja, se producen daños en 6 traviesas, 90 placas intermedias, 6 bielas de cerrojos, en un tirante de comprobación y los accionamientos número 9 y 10, además de las sujeciones.
- Desvío 502: se producen daños en 7 traviesas, 8 tirantes de comprobación y 16 placas de asiento y sujeciones.
- Zona entre desvíos: se ocasionan daños en 1.681 traviesas, en las sujeciones y en la banqueta de balasto.
- En la zona hasta el lugar de la detención del tren: se producen 8 roturas de carril, daños en 3.547 traviesas y sujeciones y en las instalaciones de señalización del sistema LZB.

Se aprecian fragmentos de la punta móvil del corazón fracturados. Fuente Adif

El día 20 de mayo, a las 07:45 horas, tras haber realizado la sustitución del desvío 514, y finalizada la reparación de los daños en las instalaciones, se suprime la LTV-CSV a 30 km/h y se establece una nueva LTV-CSV a 80 km/h entre los pp.kk 224+663 y 222+537 por la vía 1.

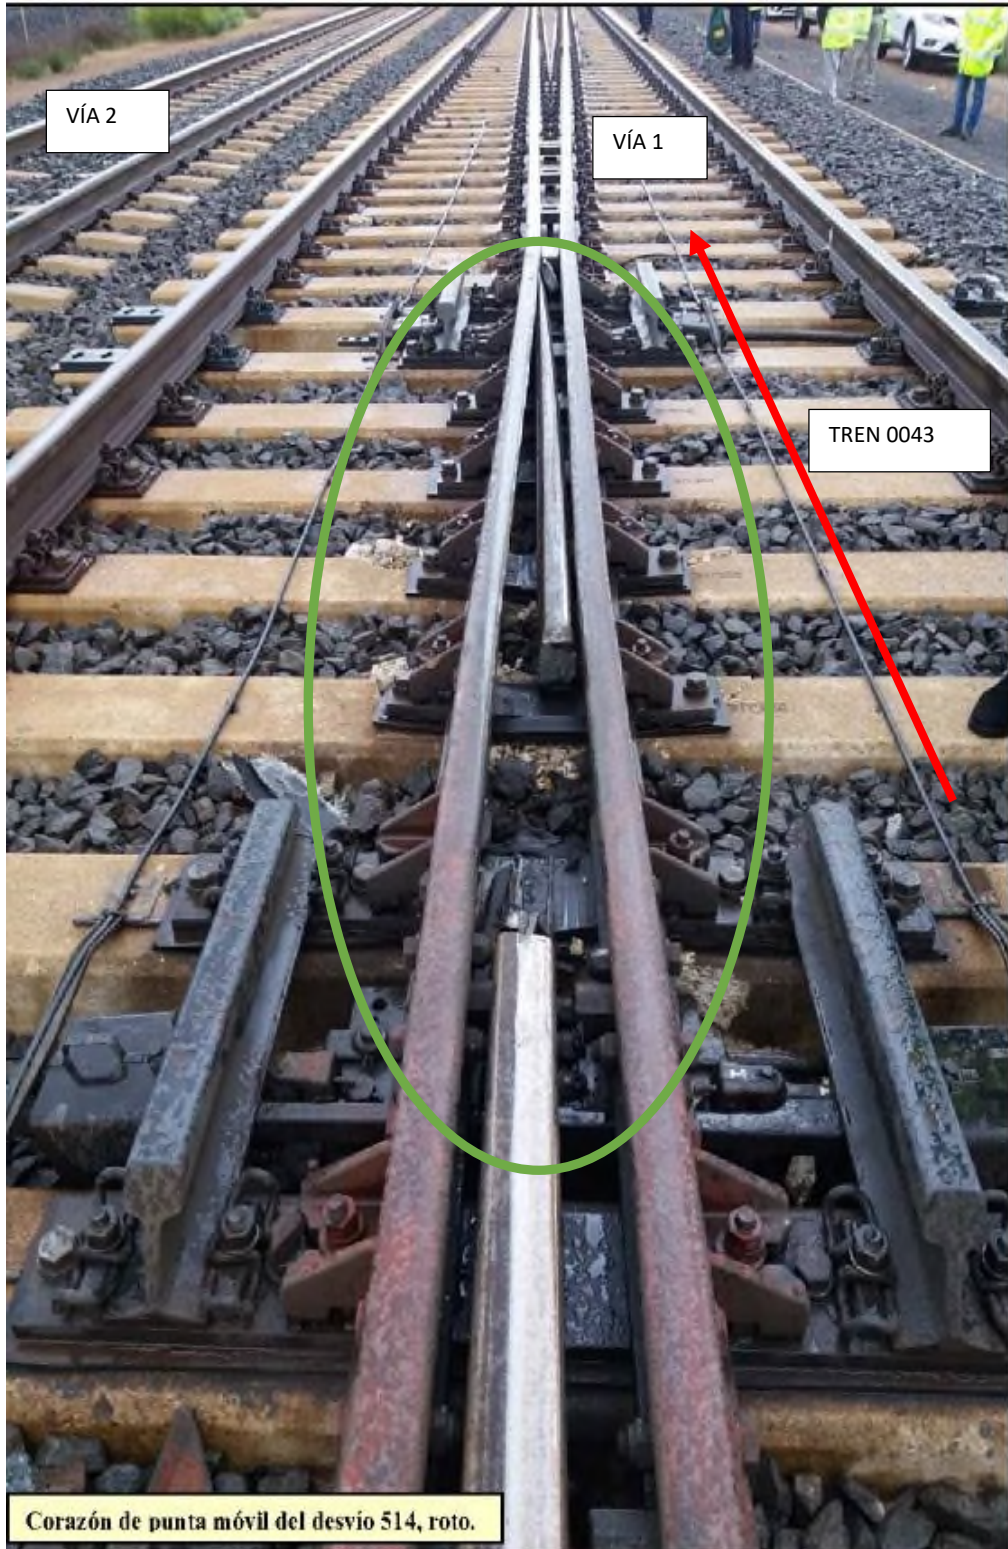
Se aprecia la aguja del corazón móvil del desvío 514 dañada al paso del tren 0043

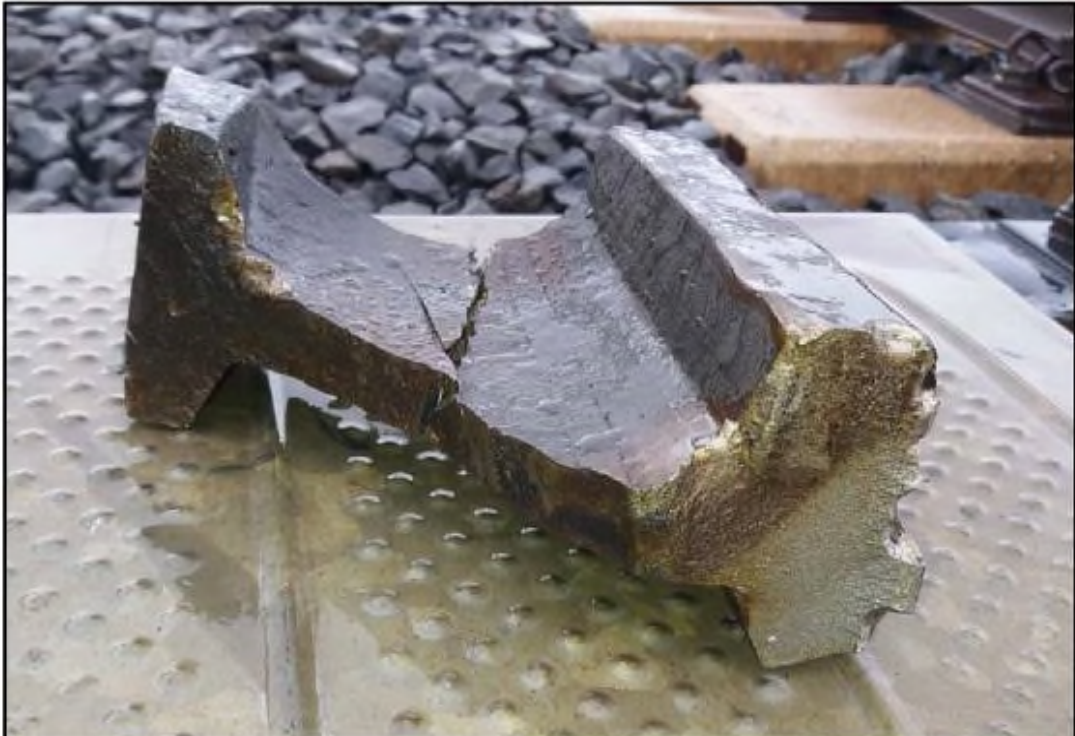
Superficie de fractura original del corazón de punta móvil: el cambio de color debido al óxido diferencia la fisura previa de la rotura asociada al descarrilamiento.

La rotura de la punta del corazón móvil se produjo por un plano transversal iniciado en la zona inferior del patín por microfisuras internas (originadas en los procesos de fabricación), las cuales fueron progresando por mecanismos de fatiga al paso de las circulaciones.

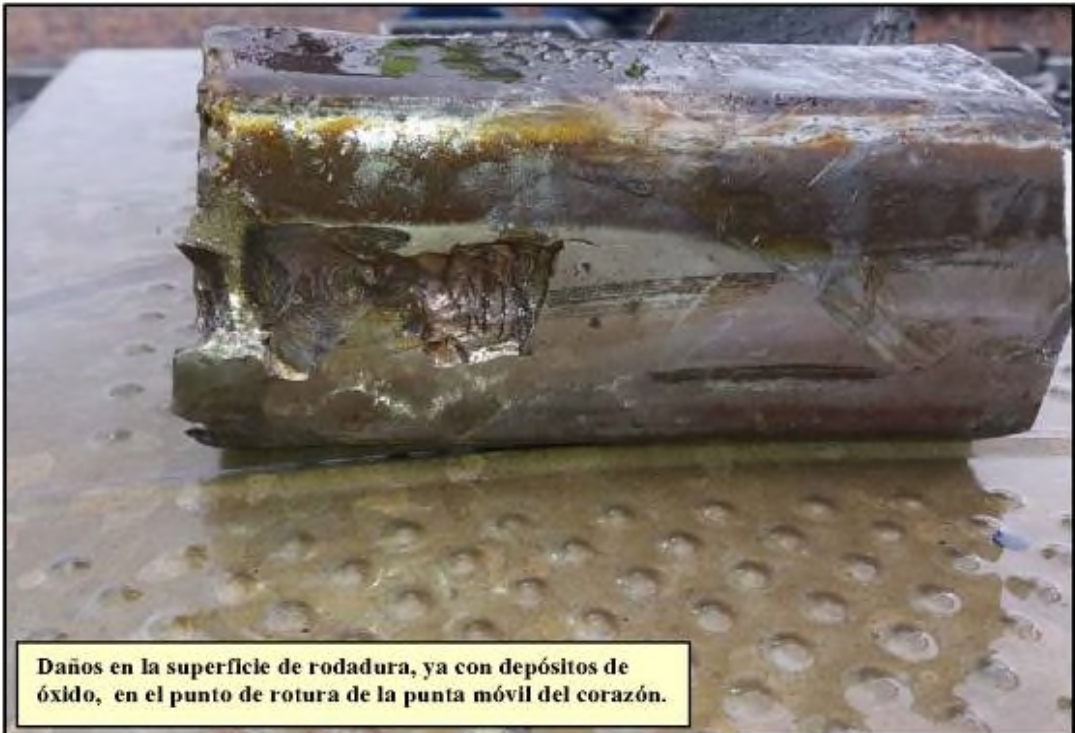
Daños en la superficie de rodadura, ya con depósitos de óxido, en el punto de rotura de la punta móvil del corazón.

Se aprecian depósitos de óxido en la superficie de rodadura en el punto de rotura de la punta móvil del corazón. Fuente Adif

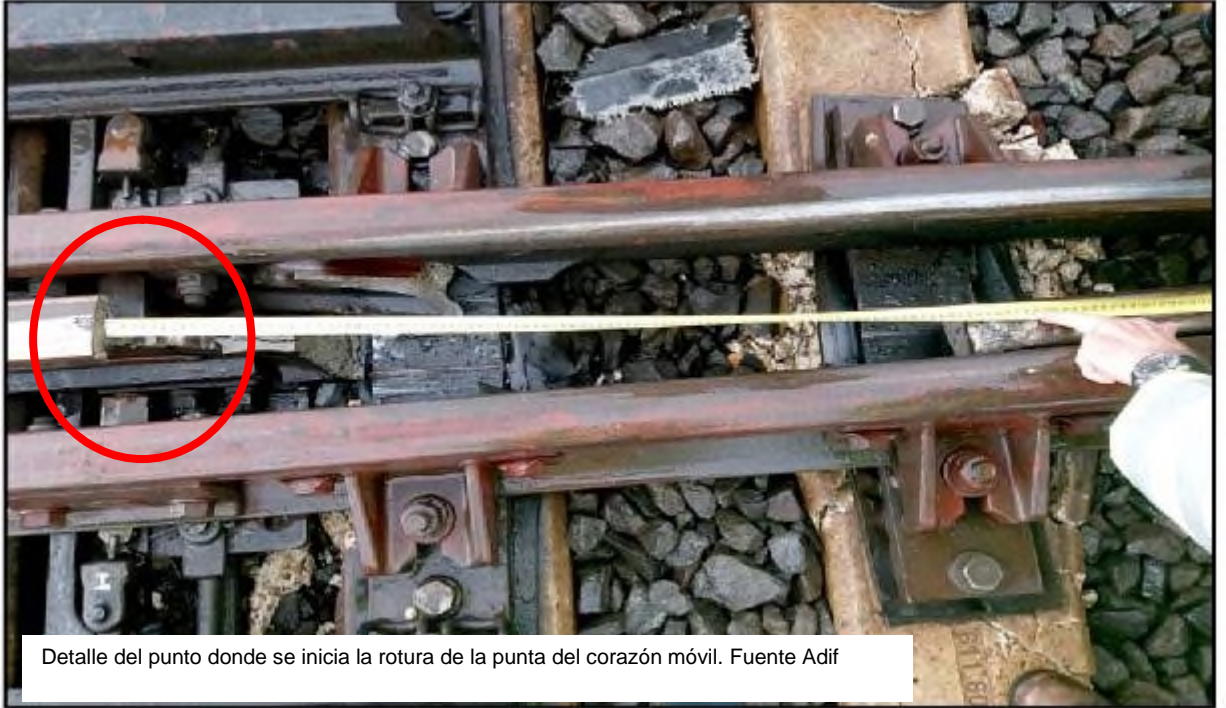
Detalle del punto donde se inicia la rotura de la punta del corazón móvil. Fuente Adif

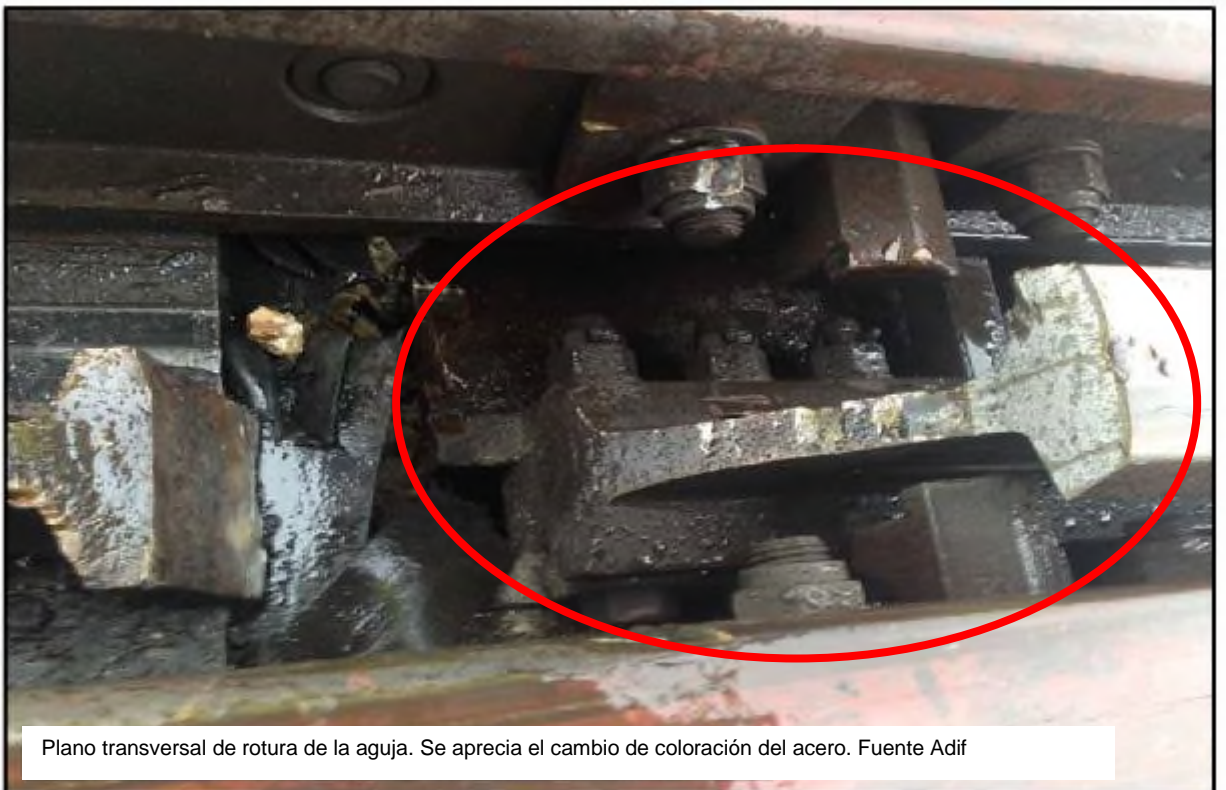
Plano transversal de rotura de la aguja. Se aprecia el cambio de coloración del acero. Fuente Adif

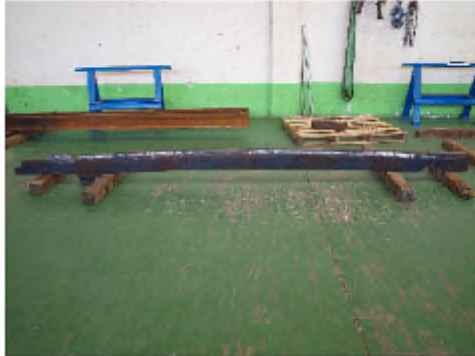
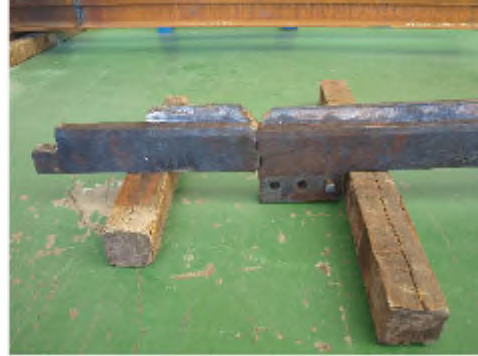
Reconstrucción de los trozos del corazón móvil en el laboratorio.

- que la rotura está producida por una fisura transversal progresiva iniciada y desarrollada a partir de un defecto situado en la zona inferior del patín.

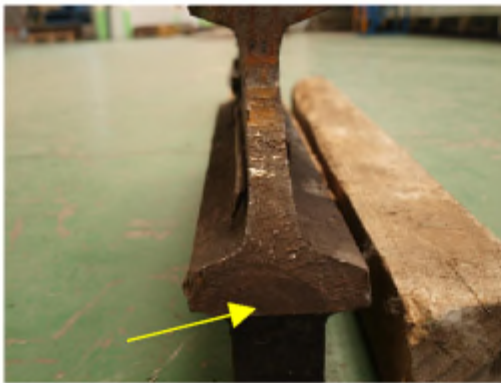
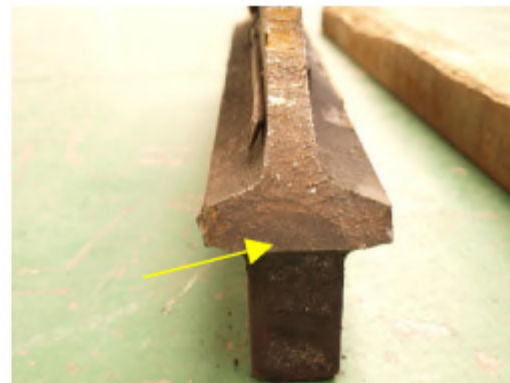
Detalle de la zona del patín donde se iniciaron los procesos de fatiga en las microfisuras existentes que originaron la rotura de la punta móvil del corazón del desvío 514.

Todo parece indicar que la rotura se debe a la aparición de microfisuras en la zona inferior del patín (defecto de fabricación), estas pequeñas fisuras van creciendo por fatiga del material hasta que la falta de sección provoca la rotura transversal”.

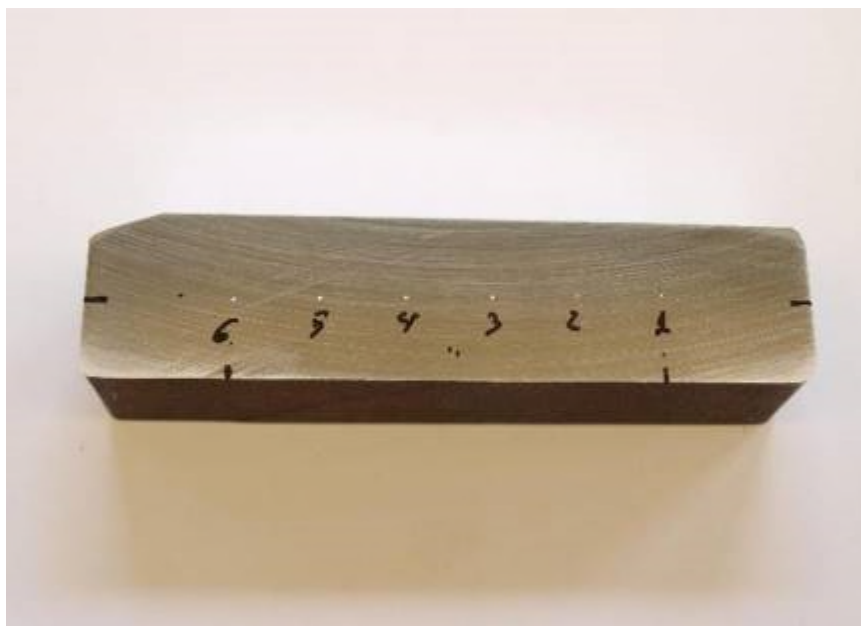
- Se observa una disminución de la dureza en la parte interior de la cabeza, zona donde la temperatura alcanzada en el tratamiento térmico ha sido menor.
- En la zona del patín se observa una dureza inferior en 17 unidades a la exigida por la norma (243 en vez de 260) que corresponde con un acero R 260.

Probeta extraída del patín de la punta móvil del corazón sometida al ensayo de dureza

De las conversaciones mantenidas con el laboratorio se puede determinar que esta falta de dureza influye en un desgaste más acelerado, sobre todo en la zona de la cabeza, pero no en las capacidades mecánicas de la pieza para resistir las tensiones debidas a las sollicitaciones que debe soportar el carril al paso de las circulaciones.
