**Drážní inspekce**  
The Rail Safety Inspection Office

## **Zpráva o výsledcích šetření příčin a okolností vzniku mimořádné události**

### **Investigation Report of Railway Accident**

Broken axle and consequent derailment of controlled rolling stock of tram train No. 4, run 204, tram track, Dopravní podnik Ostrava a.s., tram yard “Areál tramvaje Moravská Ostrava“

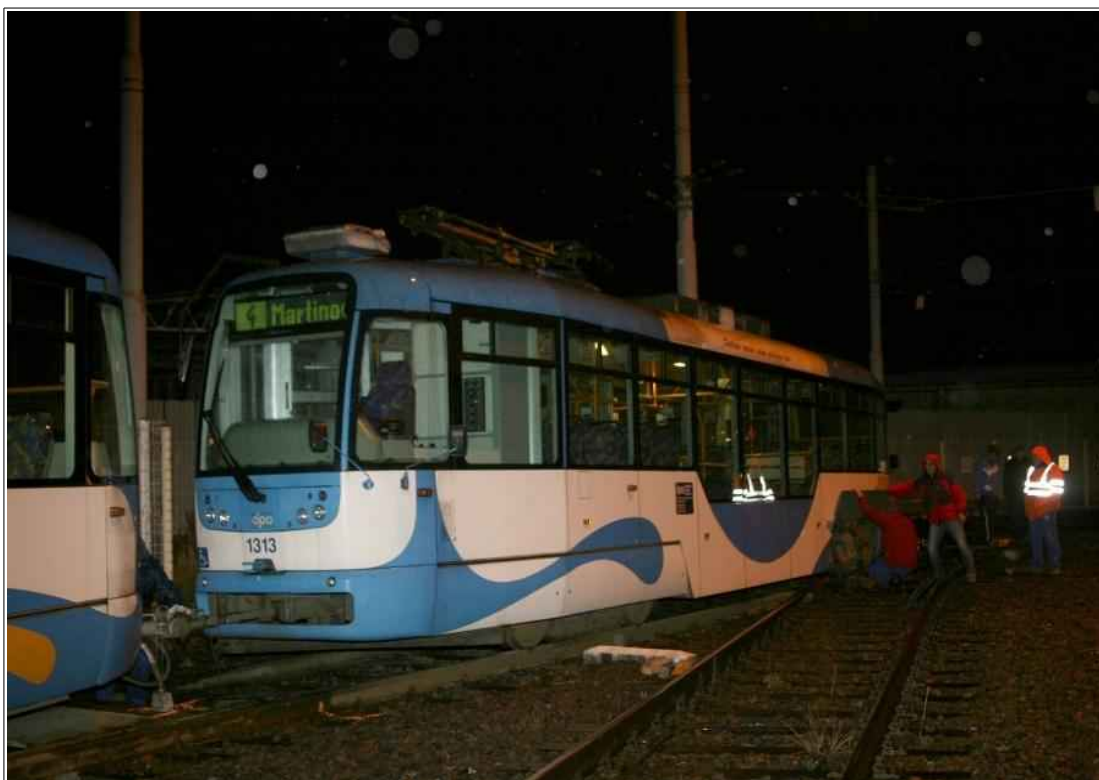
Obr. č. 1: Celkový pohled na místo zastavení řízeného DV TVL linky č. 4, kurz 204.

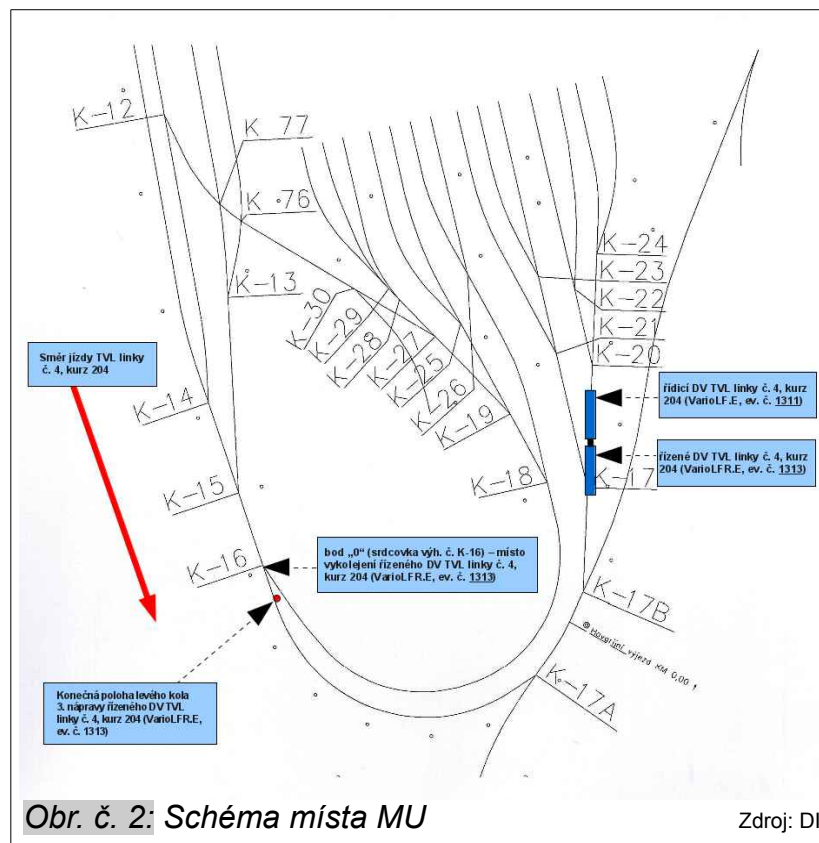
Ohledáním místa MU bylo zjištěno, že řízený MTV typu VarioLFR.E, ev. č. 1313, vykolejil zadním podvozkem v oblasti hrotu srdcovky výhybky č. K-16. Bod „0“ byl stanoven na hrotu srdcovky výhybky č. K-16, na němž byla zjištěna stopa po nárazu okolku levého kola 1. nápravy zadního podvozku řízeného DV. Náraz okolku levého kola 1. nápravy zadního podvozku řízeného DV TVL byl zapříčiněn změnou parametrů nápravy (jejím lomem) vzniklou za jízdy v prostoru mezi výhybkami č. K-15 a K-16. Konkrétní místo lomu nápravy nebylo možné prokazatelným způsobem stanovit. Od bodu „0“ v délce 3,5 m byly zjištěny na hlavě

levé kolejnice koleje č. 202 (Rj 12) stopy po jízdě okolku levého kola 1. nápravy zadního podvozku řízeného DV, na které navazovaly stopy po odvalování okolku levého kola, následované na levé straně temene (vně) levé kolejnice koleje č. 202 (Rj 12) stopami po spadu kola s částí ulomené nápravy. Levé kolo s částí zlomené nápravy se v konečném postavení po MU svou osou nacházelo 3,9 m za bodem „0“ mezi kolejemi č. 201 (Rj 10) a 202 (Rj 12), a to v horizontální poloze, lomovou plochou nápravy směřující do štěrkového lože kolejiště. Řídící DV TVL linky č. 4, kurz 204, v konečném postavení po vzniku MU zastavilo předním čelem 132,2 m a zadním čelem řízeného DV 99,75 m za bodem „0“. Vykolejený zadní podvozek řízeného DV se zlomenou 1. nápravou se nacházel 104,5 m za bodem „0“ a 8,7 m za hrotem jazyka výhybky č. K-17 v úhlu cca 45 ° k vozidlové skříni řízeného DV (ve směru jízdy TVL). Na levém víku nápravového ložiska 1. nápravy vykolejeného podvozku bylo zjištěno jednostranné zvětšení otvoru ve víku (přírubě) na čele převodové skříně s čerstvými stopami otěrů nápravy. Tyto stopy zanechala ulomená část nápravy, pevně spojená s levým kolem, a to ještě před jeho spadem za srdcovkou výhybky č. K-16 do prostoru mezi koleje č. 201 (Rj 10) a 202 (Rj 12).

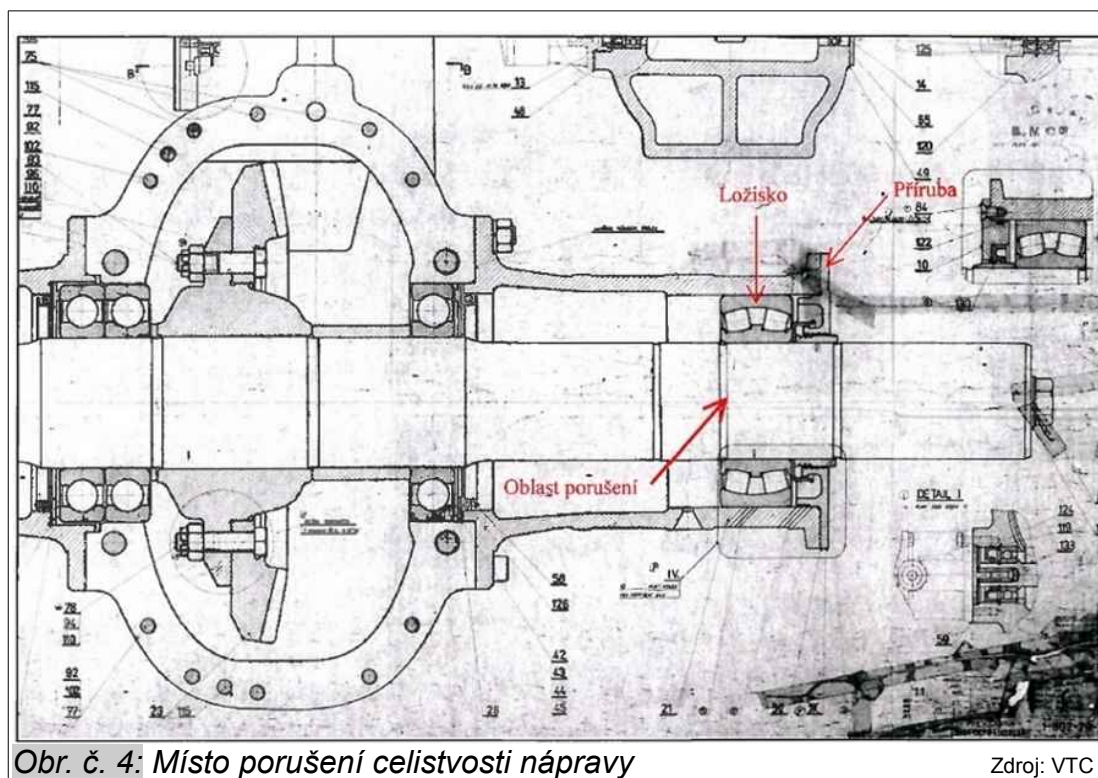
Za účelem provedení metalografického šetření byly dne 07. 11. 2012 předány společnosti VTC dva kusy zlomené nápravy č. 22339, vzor 21. Provedeným šetřením bylo zjištěno, že náprava svým chemickým složením, mechanickými vlastnostmi a mikrostrukturou odpovídá požadavkům kladeným na Cr-V oceli jakosti 15 230 ve stavu .6 – zušlechťený. Samotnému porušení celistvosti nápravy předcházela destrukce levého nápravového ložiska (dále také ložisko), což vedlo k volnému uložení nápravy, značnému jednostrannému zvětšení otvoru ve víku (přírubě) na čele převodové skříně a nárůstu tření mezi torzem ložiska a nápravou. Samotné porušení celistvosti nápravy vzniklo na hraně drážky v oblasti uložení nápravy v ložisku, a to únavovým mechanismem v důsledku tření způsobeného destrukcí ložiska a jeho nefunkčností. Během provozování byla část ložiska, v důsledku vysoké teploty způsobené třením, částečně navařena na povrch nápravy. Lomová plocha má charakter únavového porušení iniciovaného v oblastech výrazného tepelného ovlivnění na povrchu nápravy vzniklého v důsledku značného tření.

Obr. č. 4: Místo porušení celistvosti nápravy

Z metalografického šetření vyplývá, že proces porušení měl dlouhodobý charakter a mohl být provozovatelem již v předstihu detekován (velké tření většinou bývá doprovázeno zvýšenou hlučností provozu a nárůstem teploty). **Náběhové barvy na povrchu nápravy hnědočerveného až chrpově modrého zbarvení svědčí o dlouhodobém provozování dané oblasti za teplot v rozmezí 240 až 330 °C.** Mikrostrukturní změny (výrazné povrchové tepelné ovlivnění základního materiálu) naznačují přinejmenším krátkodobé dosažení teplot ještě vyšších, a to přesahujících 800 °C. **Charakter lomové plochy a korozní napadení povrchu nápravy svědčí**

o používání nápravy v určitém stadiu porušení během zimního období. Počátky procesu porušení struktury nápravy zapříčiněné destrukcí a následnou nefunkčností nápravového ložiska spadají do doby minimálně 12 měsíců před vznikem MU, tj. do období 4. čtvrtletí roku 2011. Metalografickým šetřením nebylo prokázáno, že by se zvýšený výskyt nekovových vměstků ani výskyt povrchových nedokonalostí charakteru rýh a korozních důlků podílel na mechanismu porušení nápravy.

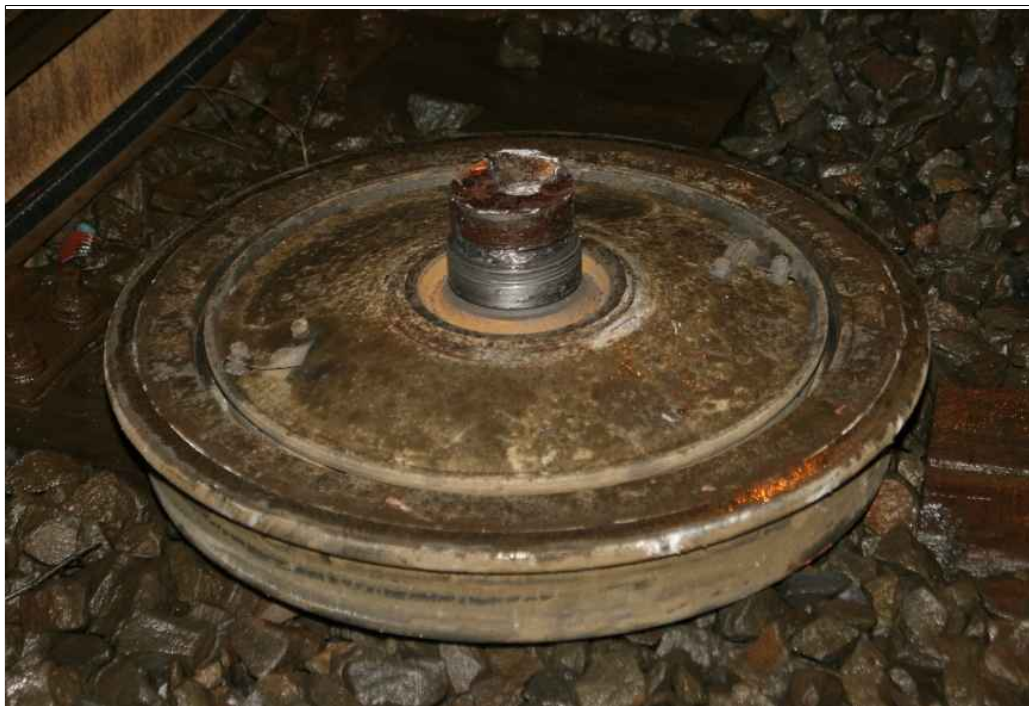
Příčinou vykolejení řízeného DV byla změna parametrů 1. nápravy (její lom) zadního podvozku, vzniklá za jízdy TVL v prostoru mezi výhybkami č. K-15 a K-16, kdy levé kolo s částí odlomené nápravy již nebylo součástí pojezdu DV, což mělo za následek změnu soustopy kol, vychýlení levého kola okolkem proti levé kolejnici a následný náraz do hrotu srdcovky výhybky č. K-16. Konkrétní místo lomu nápravy nebylo možné prokazatelným způsobem stanovit, a proto je za místo vzniku MU považován hrot srdcovky výhybky č. K-16, tzn. místo, kde styčná plocha levého kola 1. nápravy zadního podvozku řízeného DV opustila temeno kolejnice.

Obr. č. 5: Levé kolo s částí odlomené 1. nápravy zadního podvozku DV MTV, ev. č. 1313.

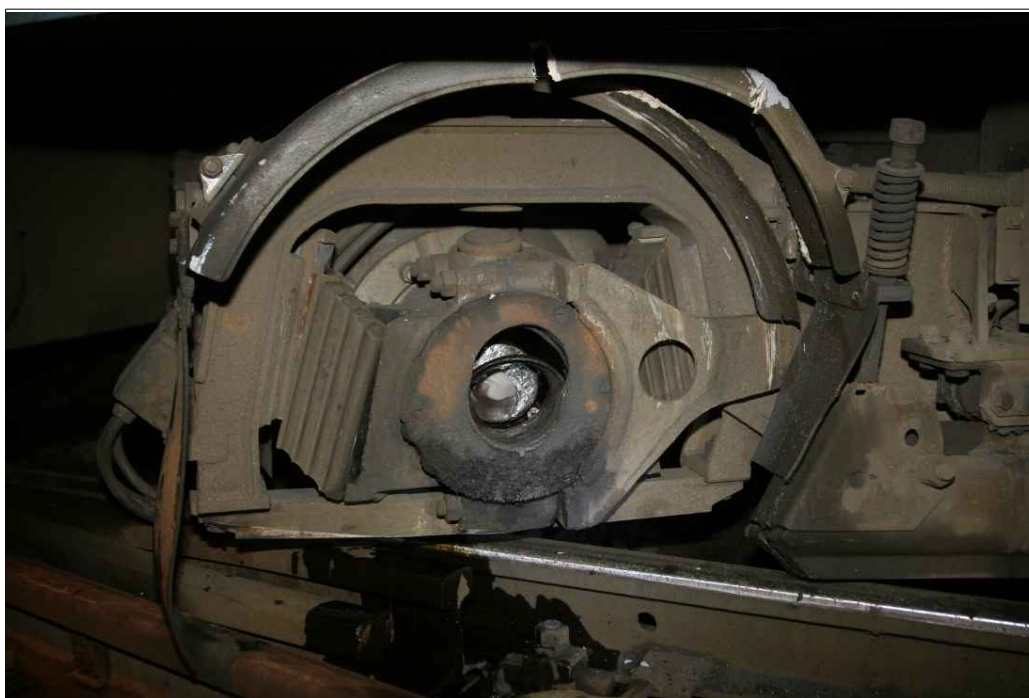
Obr. č. 6: Zadní podvozek DV MTV, ev. č. 1313, bez levého kola v konečném postavení po MU.

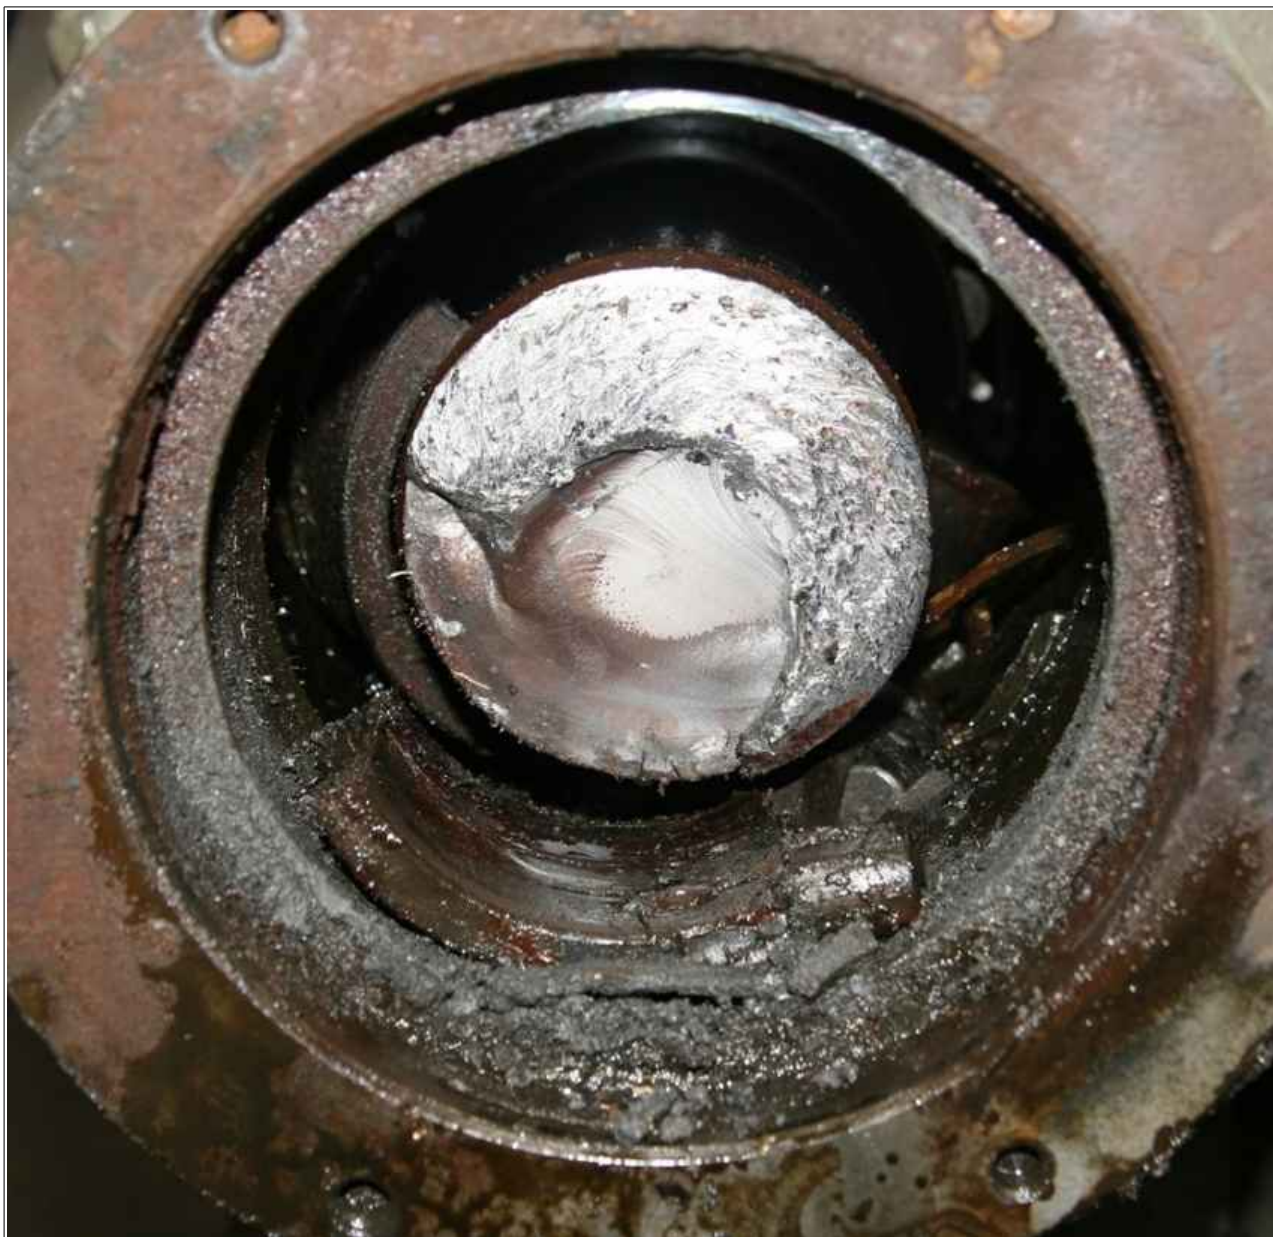
Podvozky DV MTV VarioLFR.E, ev. č. 1313, byly z výroby mj. vybaveny nerozebíratelnými dvouřadými soudečkovými nápravovými ložisky typu 23 220 o  $\varnothing$  180/100 mm a šířce 60,3 mm. Ohledáním zadního podvozku byla zjištěna celková destrukce levého nápravového ložiska 1. nápravy, spočívající v rozpadu klece ložiska a vysypání soudečků ložiska do prostoru levé části převodové skříně (tzv. nohavice), z čehož vyplývá, že ložisko bylo nefunkční.

Obr. č. 7: Levá část převodové skříně (tzv. nohavice) s porušeným nápravovým ložiskem 1. nápravy zadního podvozku DV MTV, ev. č. 1313.

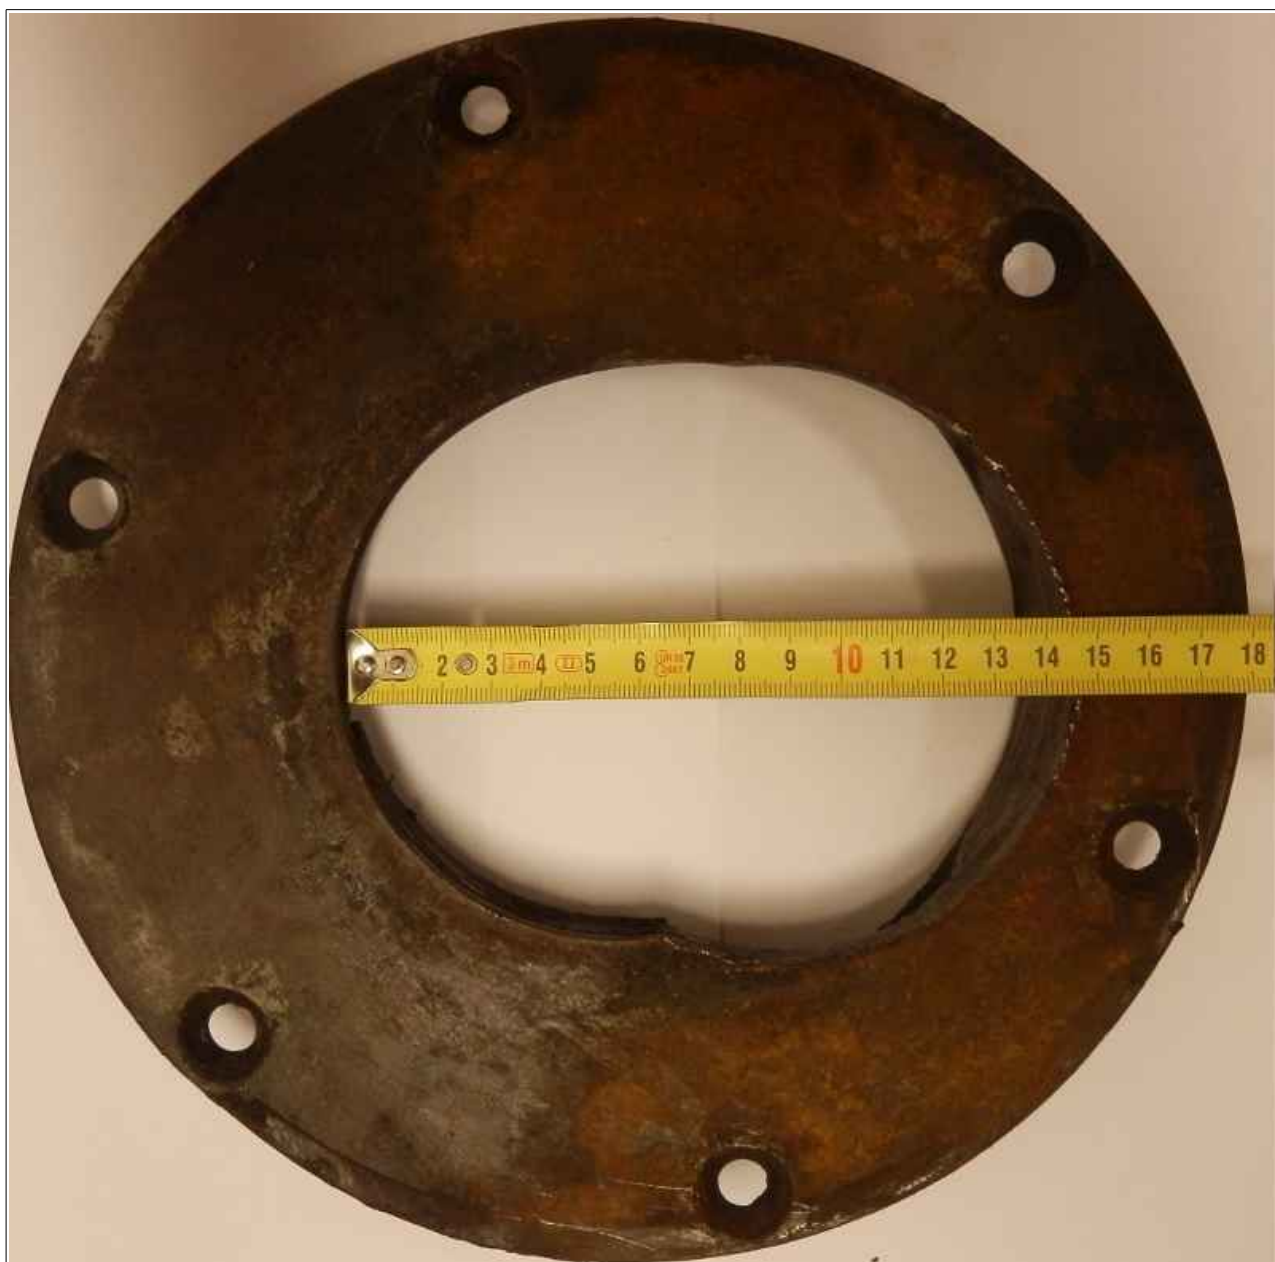
Obr. č. 8: Poškozené levé víko ložiskové skříně 1. nápravy zadního podvozku DV MTV, ev. č. 1313.

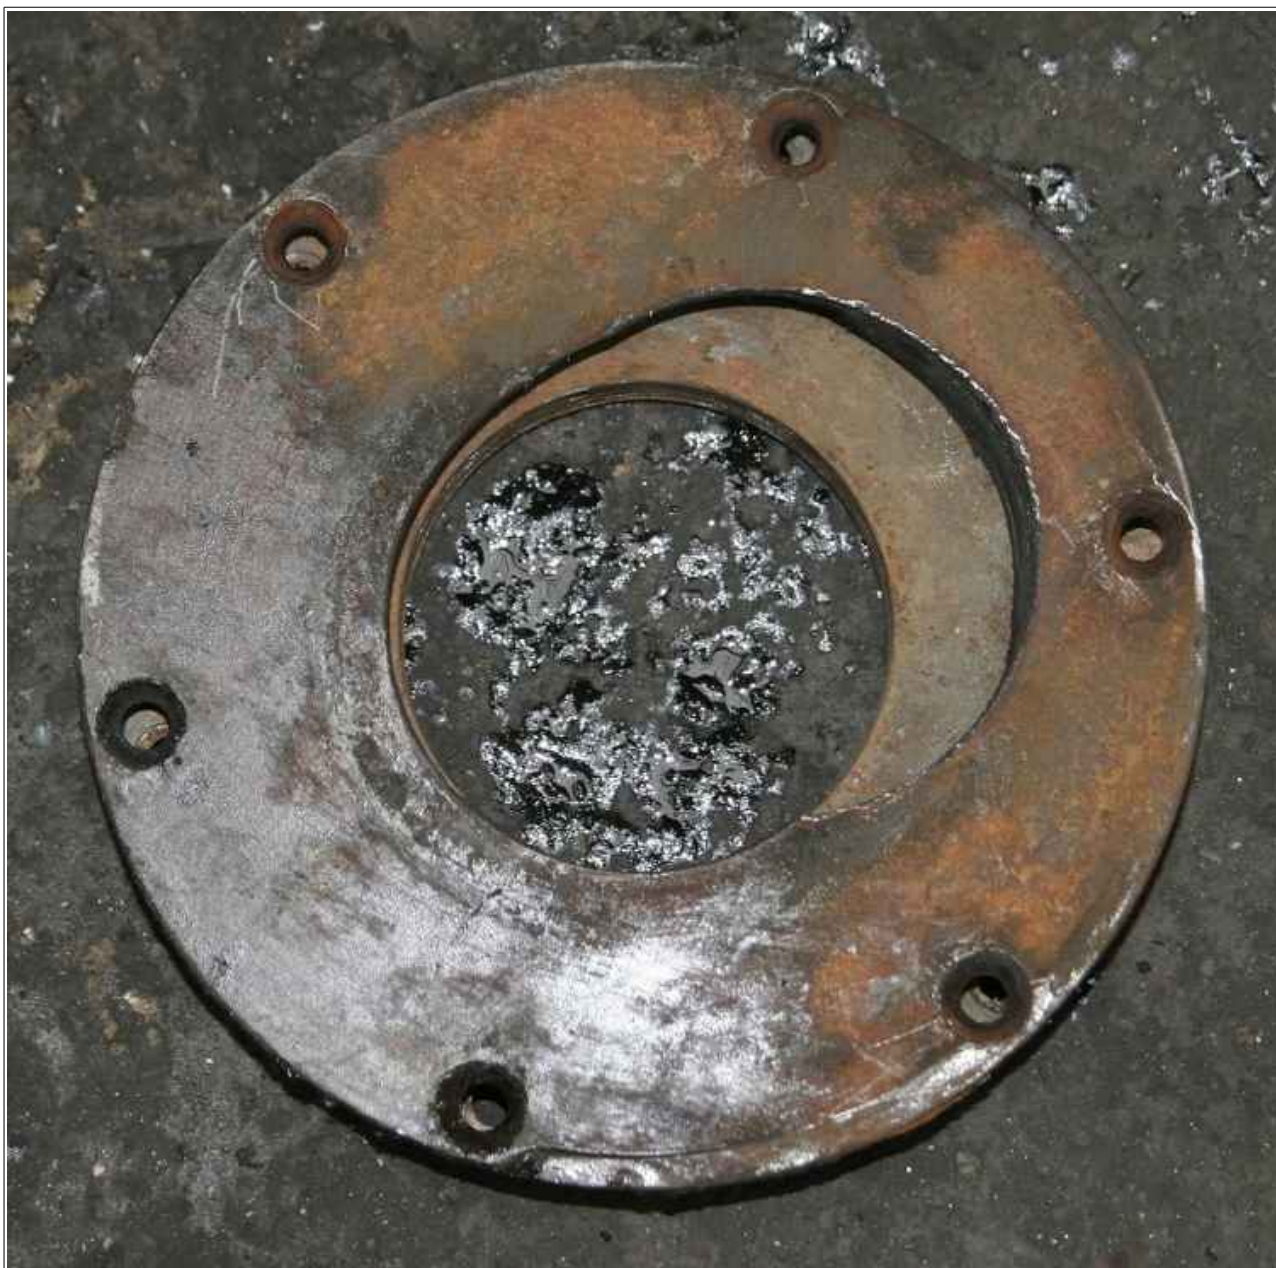
*Obr. č. 10: Porovnání poškozeného levého víka ložiskové skříně 1. nápravy zadního podvozku DV MTV, ev. č. 1313, přiložením k novému víku ložiskové skříně nápravy podvozku KOMFORT.*
