**Drážní inspekce**  
The Rail Safety Inspection Office

## **Zpráva o výsledcích šetření příčin a okolností vzniku mimořádné události**

### **Investigation Report of Railway Accident**

Derailment of one freight wagon of the freight train No. 58790 at  
Hluboká nad Vltavou station

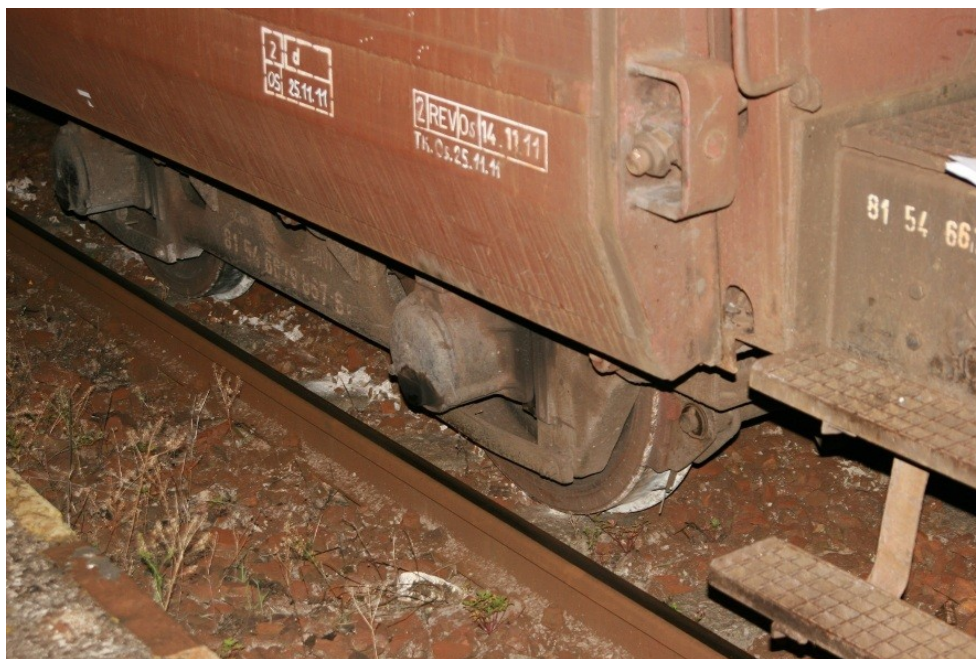
Obr. č. 1: Vykolejený podvozek "a" vykolejeného vozu Falls č. 81 54 6679 867-6, vyznačení provedení technické kontroly na voze

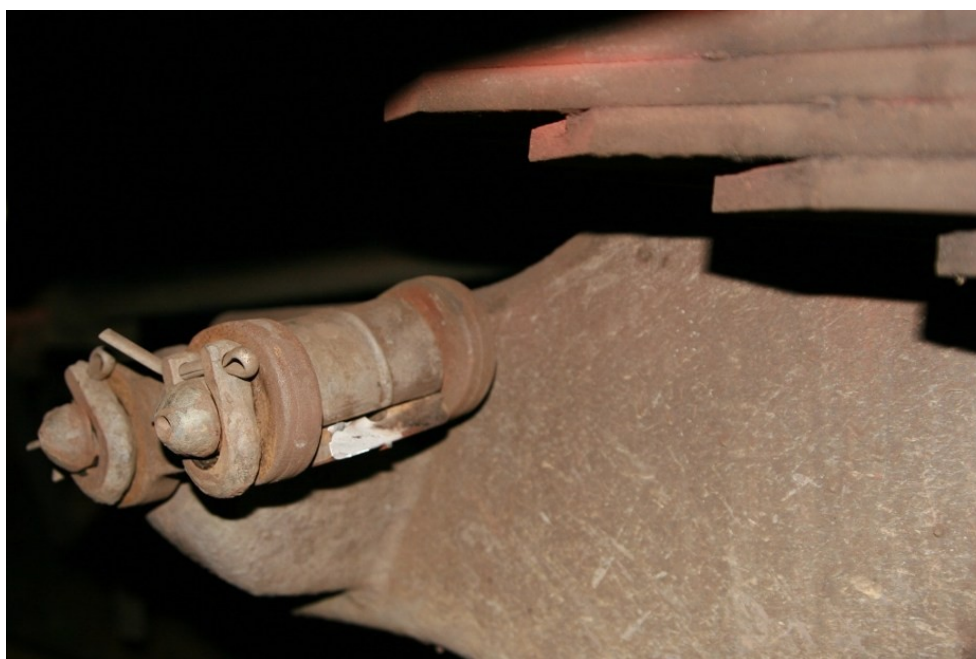
- technická závada na voze – úplný lom hlavní pružnice na pozici 1L na podvozku "a" TDV řady Falls č. 81 54 6679 867-6.

Vlak Pn 58790 se nacházel na 3. staniční koleji žst. Hluboká nad Vltavou. Čelo vlaku bylo v km 222,311. V km 222,047 se nacházel vůz řady Falls č. 81 54 6679 867-6, řazený ve vlaku jako sedmý od konce vlaku. Přední podvozek tohoto vozu (podvozek "a") byl vykolejen oběma nápravami vlevo ve směru jízdy vlaku. Na tomto podvozku na přední nápravě vlevo (ve směru jízdy vlaku) byl zjištěn zlomený hlavní list pružnice.

Obr. č. 3: Detail zlomeného hlavního listu pružnice

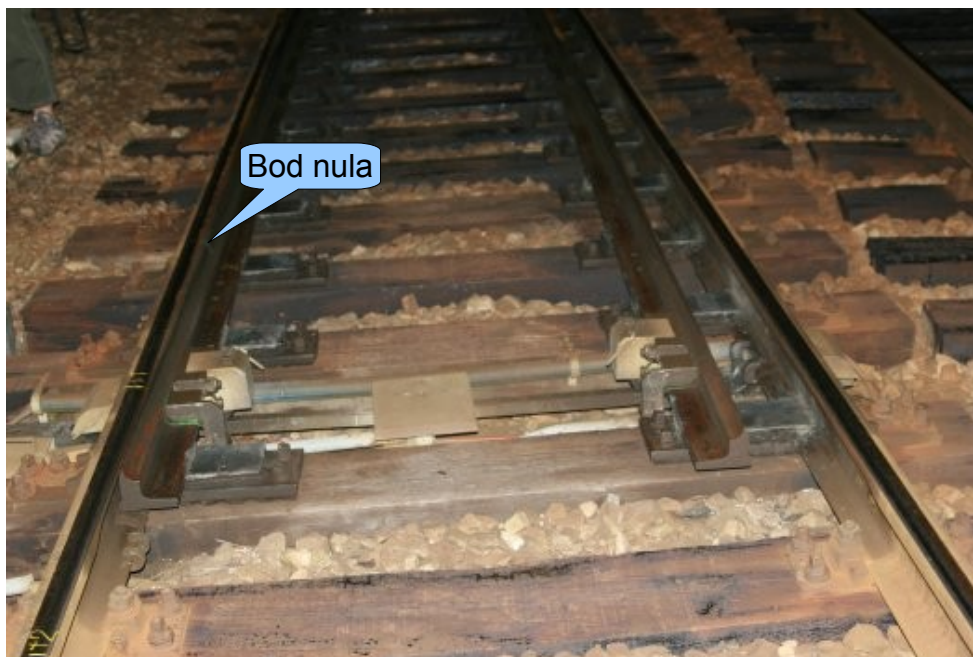
Na nemanickém zhlaví, vedle 3. staniční koleje vlevo (ve směru jízdy vlaku), bylo zjištěno poškození trpasličího odjezdového návěstidla S3. Dále byly zjištěny na tomto zhlaví na jazyku výměny a na opornici výhybky č. 2 stopy po vykolejení drážního vozidla. Místo vykolejení (tzv. „bod nula“) bylo určeno v km 221,668.

Obr. č. 4: Místo vykolejení na výhybce č. 2

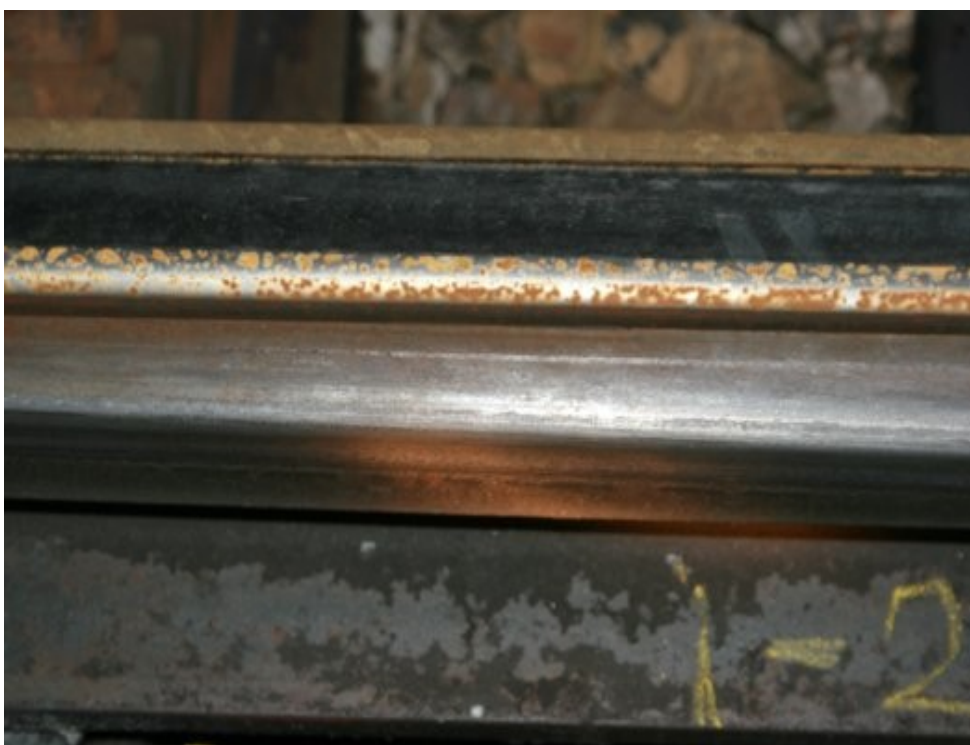
Obr. č. 5: Stopy po okolku na jazyku výhybky – 2 m za „bodem nula“

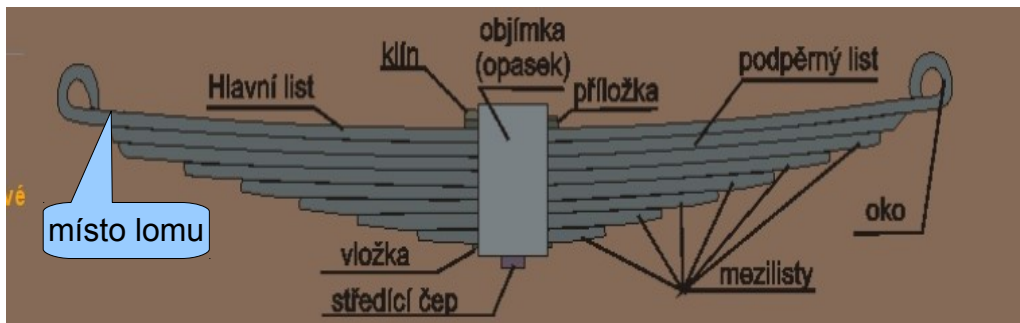
Obr. č. 7: Schéma pružnice

- trapézová pružnice, na které došlo ke zlomení hlavního listu, má číslo 346. Jedná se o pružnici se zúženými konci. Na opasku pružnice je pruhem modré barvy a nápisem „OS 11 11“ vyznačeno provedení defektoskopické kontroly pružnice (viz obr. č. 9);
- na hlavním listu této pružnice byl zjištěn lom v úrovni ohybu levého oka. Na lomu je patrný únavový lom, asi 15 mm od hrany na pravé horní (tahové) straně listu. Únavové linie jsou zhruba ve dvou viditelných fázích, které jsou ukončeny na vnitřní hraně horní části vnitřní strany listu a asi 25 mm z tlakové

strany listu (od vnitřní strany listu). Zbývající část lomu (asi 75 % plochy lomu) je zřetelný křehký lom.

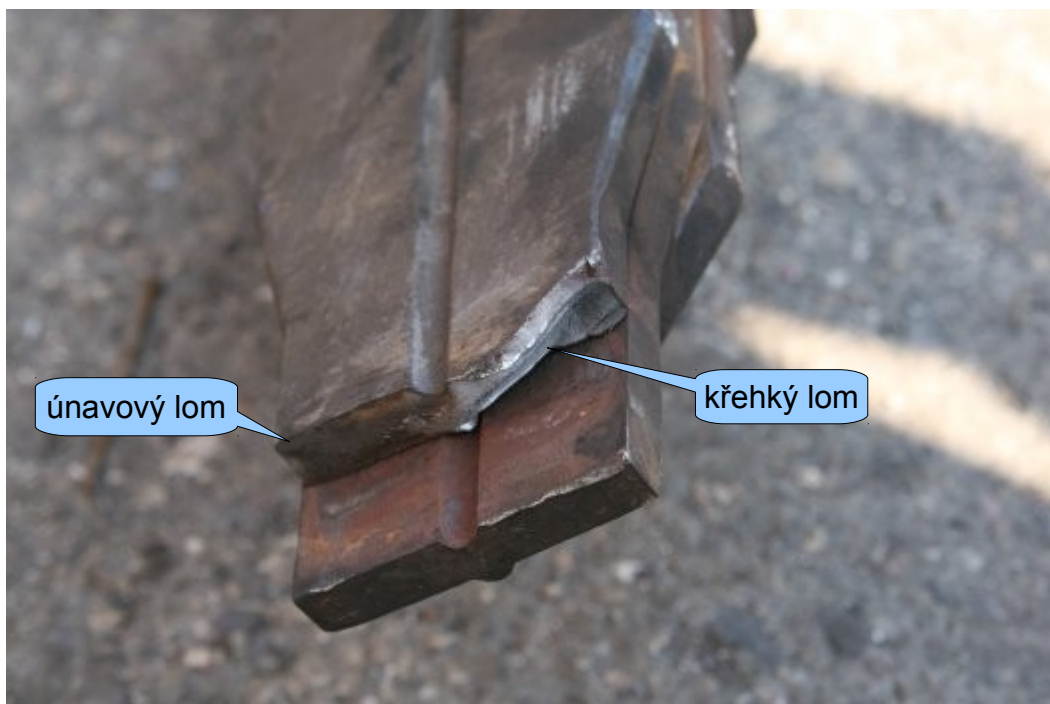
Obr. č. 8: Detail lomu listu pružnice

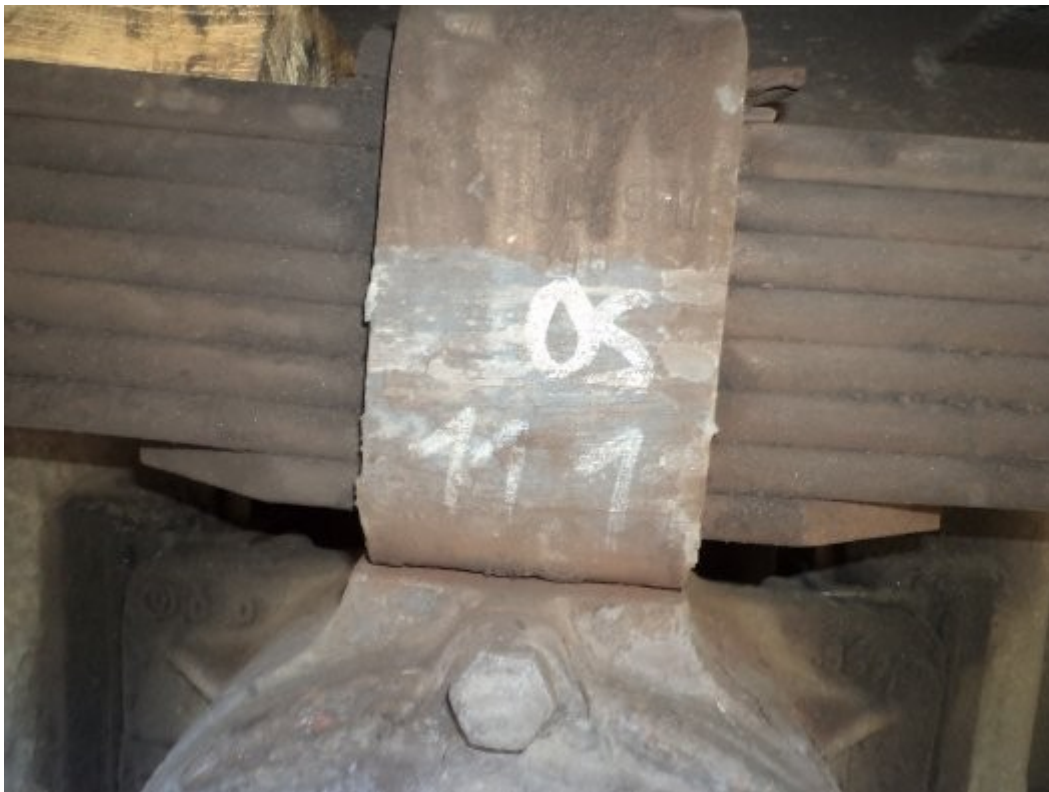
Obr. č. 9: Vyznačení defektoskopické kontroly na pružnici
