Drážní inspekce
The Rail Safety Inspection Office

Zpráva o výsledcích šetření příčin a okolností vzniku mimořádné události

Nedovolená jízda vlaku R 824 kolem hlavního (odjezdového) návěstidla L2b na dráze železniční, celostátní, v železniční stanici Hořovice s následným vjezdem na 2. traťovou kolej do obsazeného mezistaničního oddílu

Investigation Report of Railway Accident

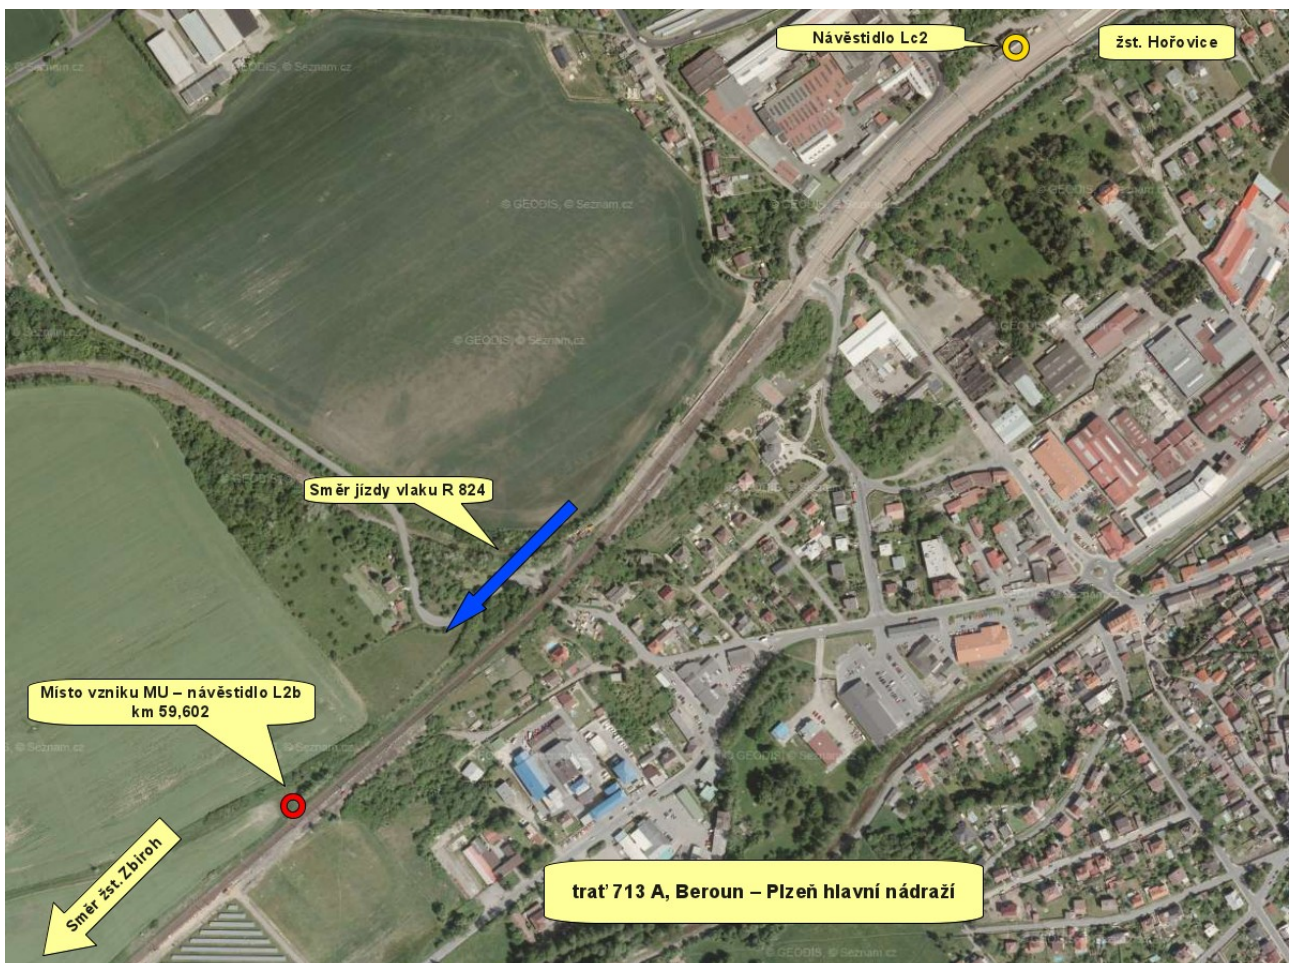
Obr. č. 1: Schéma místa MU.

Dne 25. 6. 2012 ve 20:05 h projel vlak R 824 v žst. Hořovice kolem hlavního (odjezdového) návěstidla L2b, na kterém byla návěst „Stůj“ a vjel do obsazeného prostorového oddílu vlakem Os 7822. Vlak R 824 byl strojvedoucím zastaven na pokyn výpravčího žst. Hořovice výpravčím odbočky Zbiroh prostřednictvím TRS.

Ohledáním místa MU bylo zjištěno, že místo vzniku MU je v úrovni hlavního (odjezdového) návěstidla L2b v km 59.602. Čelo vlaku R 824 se nacházelo v km 65.800. Návěstidlo L2b bylo hlavní, odjezdové, světelné, umístěné vpravo přímo u SK č. 2b a v době ohledání místa MU byla na tomto návěstidle návěstěna návěst „Stůj“. Při MU nebyl aktivován IZS.

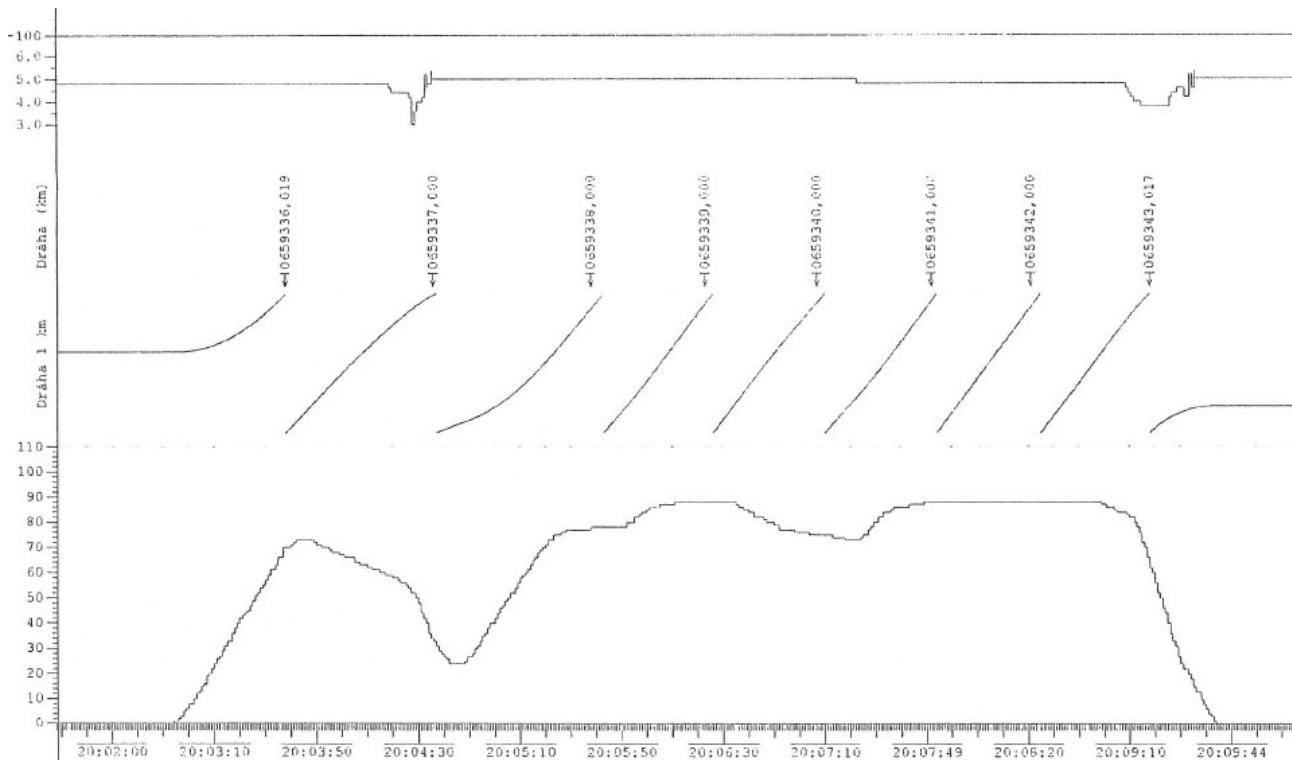
Obr. č. 2: Rychloměrový záznam HDV 362.127-2 (vlaku R 824)

Vlak R 824 odjel ze žst. Hořovice ve 20:02:54 h ze 2. SK kolem cestového návěstidla Lc2 rychlostí $73 \text{ km}\cdot\text{h}^{-1}$ a blížil se k hlavnímu odjezdovému návěstidlu L2b, které bylo zneplatněno a na kterém byla rozsvícena návěst „Stůj“. Strojvedoucí použil krátkodobě rychlobrzdu, ale než došlo k zastavení, vlak odbrzdil a pokračoval v jízdě za návěstidlo do prostorového oddílu obsazeného vlakem Os 7822. Jeho jízda za zneplatněné návěstidlo nebyla dovolena, neboť nebyl zpraven písemným rozkazem o neplatnosti návěstidla L2b a nevyžádal si souhlas k pokračování jízdy za toto návěstidlo od osoby organizující a řídící drážní dopravu. Strojvedoucí dle vlastního vyjádření, nesprávně vyhodnotil situaci a v domnění, že jede „mezistaničně“, pokračoval v jízdě a vlak zastavil až na příkaz výpravčího odbočky Zbiroh daného prostřednictvím TRS. Strojvedoucí reagoval, dle své výpovědi, na návěst „Neplatné návěstidlo“ tak, že považoval návěst „Stůj“, která byla na návěstidle L2b rozsvícena, za neplatnou. Podle písemného Všeobecného rozkazu, se kterým se strojvedoucí seznámil již ve výchozí žst. Praha hl. nádraží, však nebylo návěstidlo zneplatněno a strojvedoucí nemohl v další jízdě za toto návěstidlo bez souhlasu osoby organizující a řídící drážní dopravu pokračovat. Vzhledem k tomu, že vlak R 824 pokračoval v nedovolené jízdě za návěstidlo L2b a vjel do prostorového oddílu obsazeného vlakem Os 7822, došlo k ohrožení bezpečnosti a plynulosti drážní dopravy a ke vzniku MU.

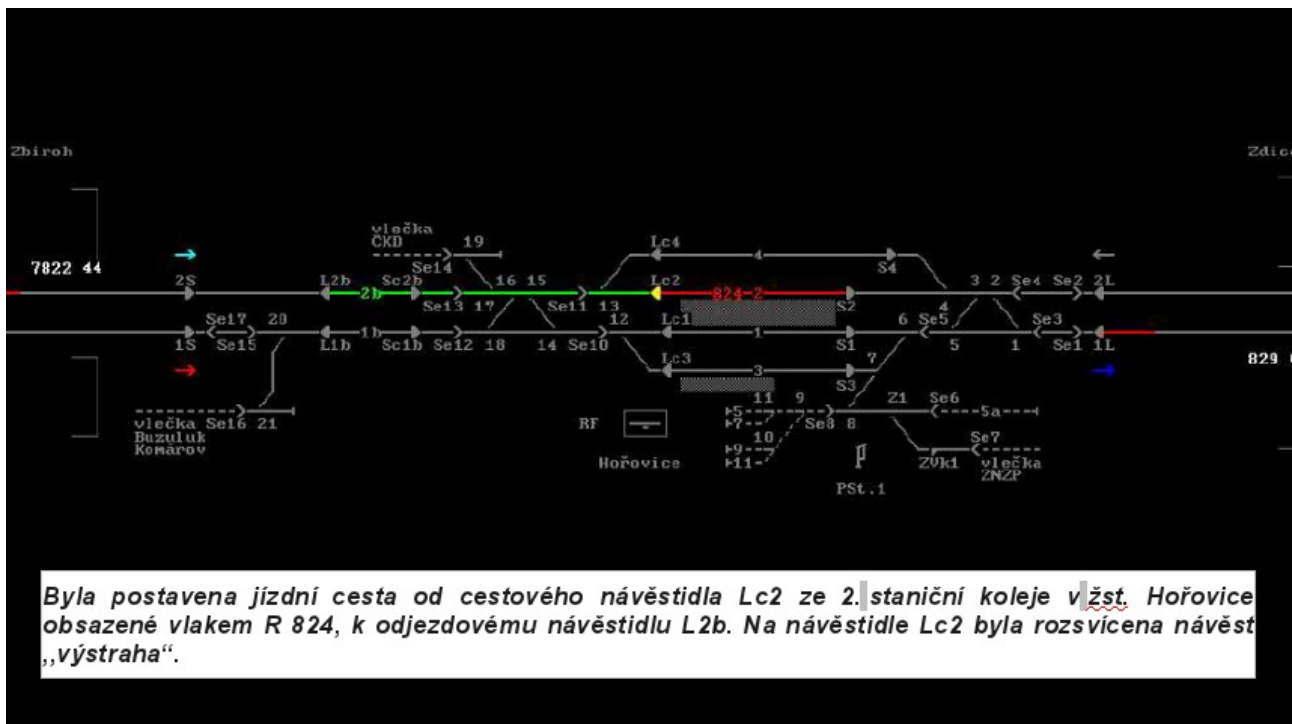
Obr. č. 3: Situace ve 20:02:30 hodin

Výpravčí žst. Hořovice vypravil vlak R 824 z prostoru pro nástup a výstup cestujících před hlavním (cestovým) návěstidlem ve 20:02:30 h, tj. cca 5 min po jeho příjezdu do žst. Hořovice. Výpravu vlaku provedl návěstí „Výstraha“ hlavního (cestového) návěstidla Lc2 ze 2. SK na SK 2b, s tím, že vlaková cesta byla pro tento vlak postavena pouze k odjezdovému návěstidlu L2b, kde měl vlak vyčkat na další výpravu po splnění všech podmínek pro jeho odjezd ze žst. Strojvedoucího vlaku R 824 o zdržení vlaku v žst. Hořovice z dopravních důvodů výpravčí neinformoval.
