Drážní inspekce
The Rail Safety Inspection Office

Zpráva o výsledcích šetření příčin a okolností vzniku mimořádné události

Vykolejení drážních vozidel při jízdě vlaku Pn 66375 v km 383,535, mezi
železničními stanicemi Štětí a Liběchov

Investigation Report of Railway Accident

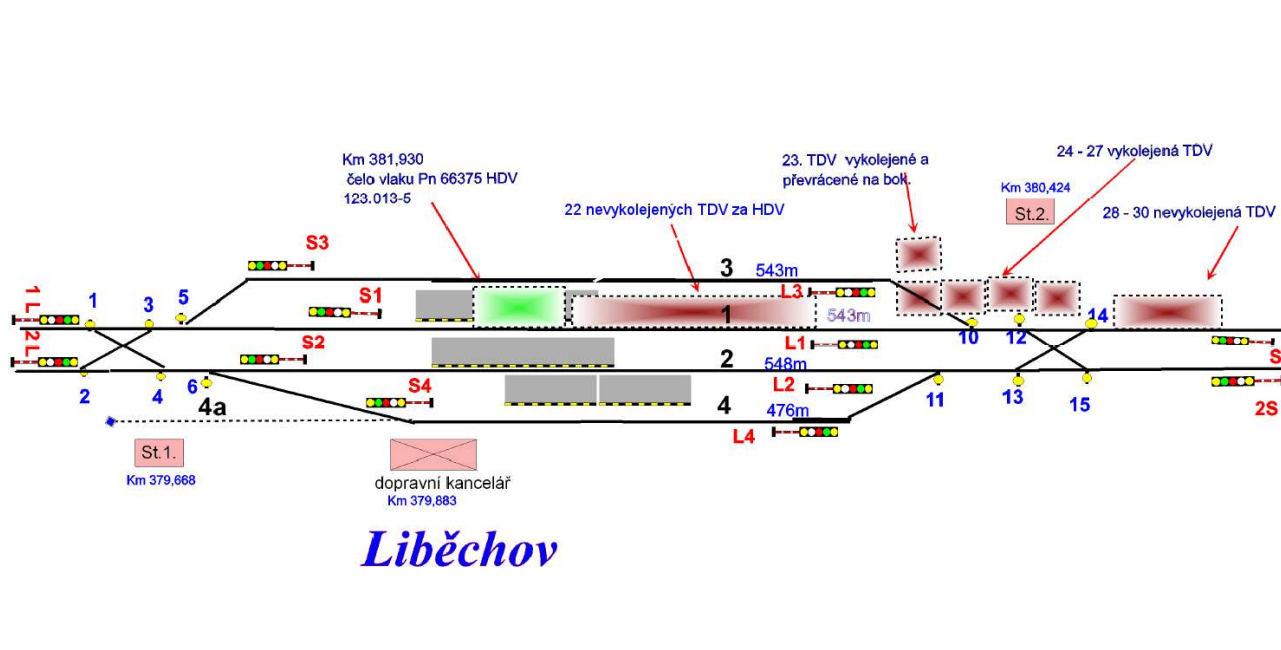
Obr. č. 1: Náčrtek stavu na místě MU

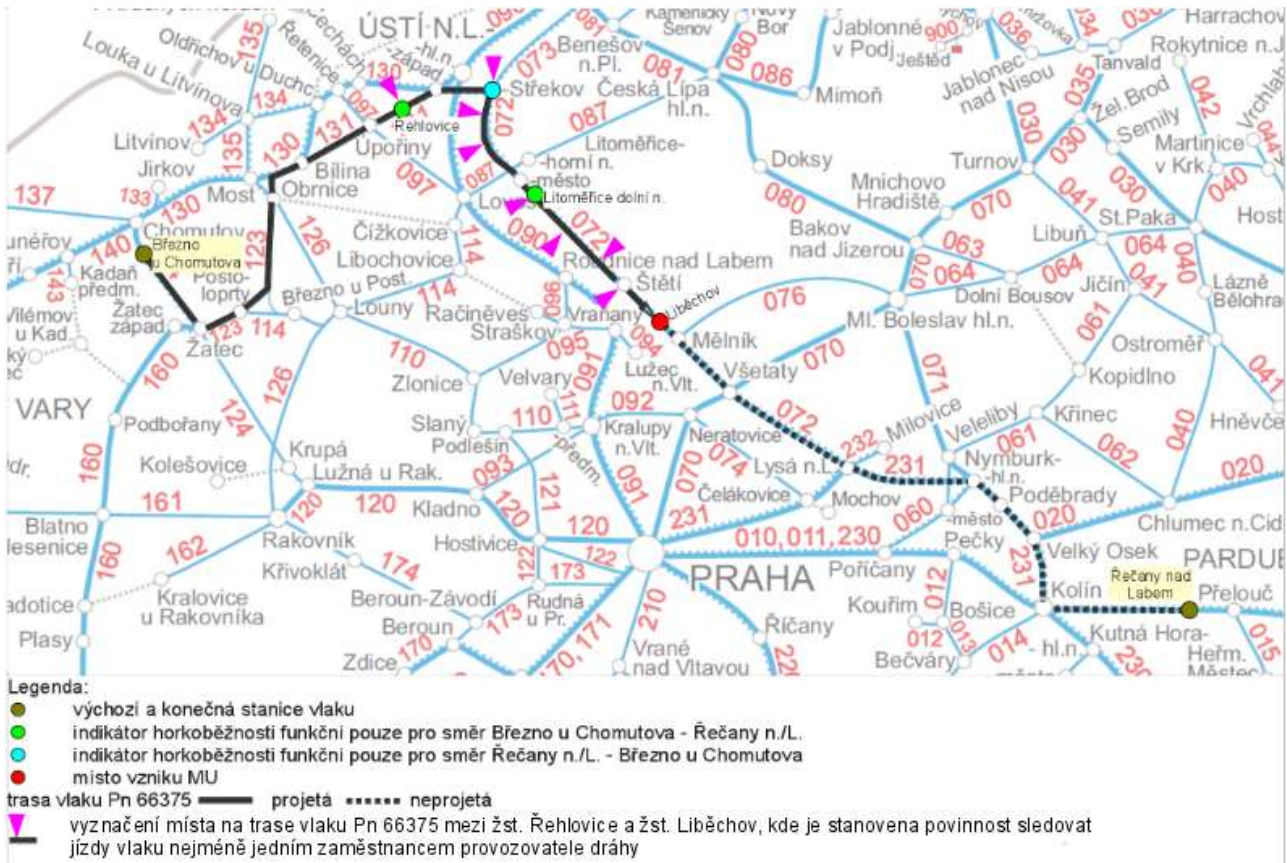
Obr. č. 2: Vyznačení trasy vlaku a umístění indikátorů horkoběžnosti

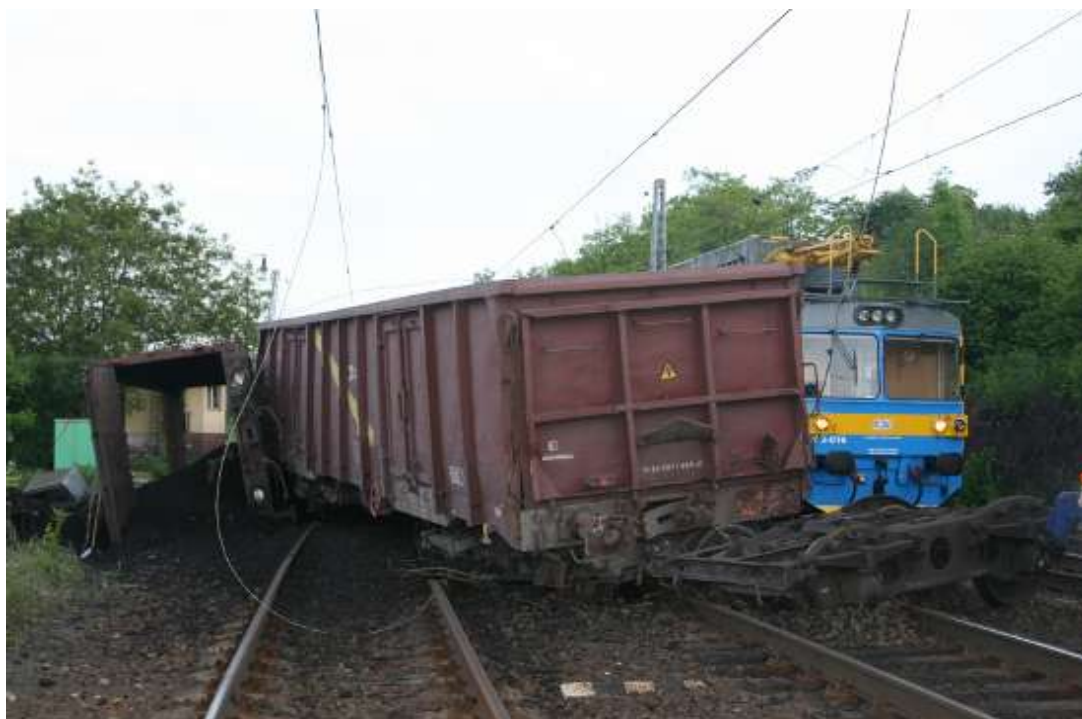
Obr. č. 4: Pohled na skupinu poškozených TDV od konce vlaku

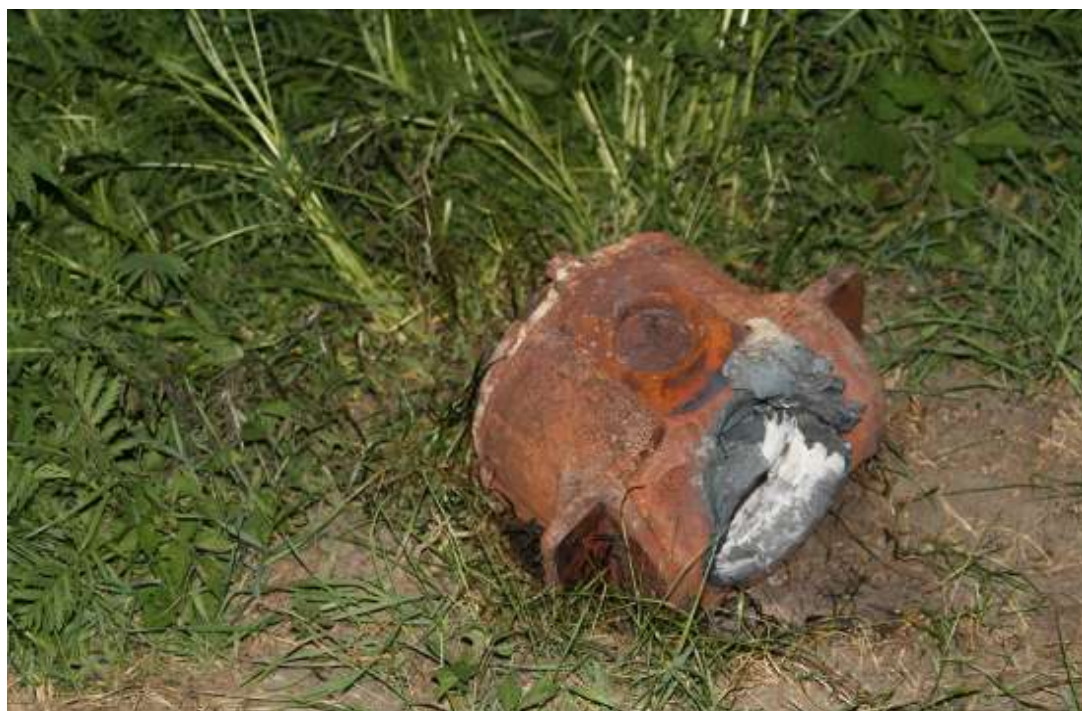
K vykolejení TDV došlo v důsledku lomu čepu nápravy dvojkolí vlivem závady předního nápravového ložiska. Podle závěrů znaleckého posudku Kriminálního ústavu Praha byl pravděpodobnou příčinou poškození ložiskového uložení nápravy lom vnitřního kroužku předního valivého ložiska, který byl způsoben únavovými procesy.

Obr. č. 5: Odpadlý ložiskový domek, stav při nalezení

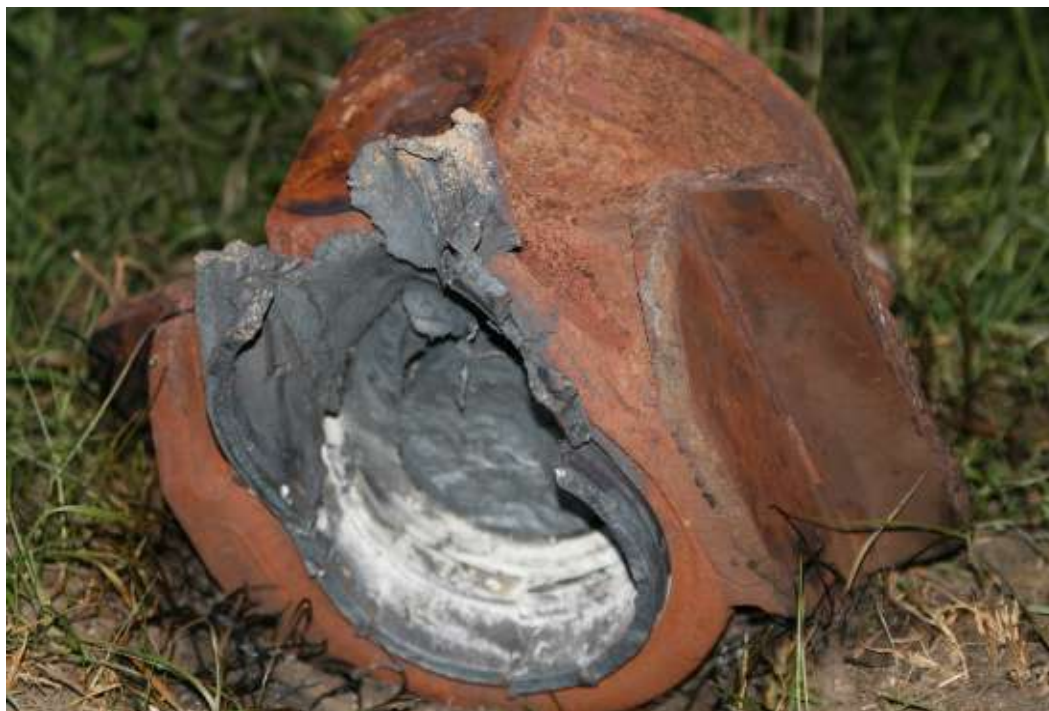
Z podnětu PČR bylo zadáno provedení mechanoskopických zkoušek vykolejeného TDV a zpracování znaleckého posudku u Kriminálního ústavu v Praze. Podle závěrů znaleckého posudku ze dne 12. 7. 2012 byl pravděpodobnou příčinou poškození ložiskového uložení nápravy lom vnitřního kroužku předního valivého ložiska, který byl způsoben únavovými procesy. V daném případě nelze učinit jednoznačný závěr, neboť během nehody došlo ke znehodnocení lomových ploch. Jiné závažné skutečnosti nebyly zjištěny.

Obr. č. 6 : Detail tohoto ložiskového domku

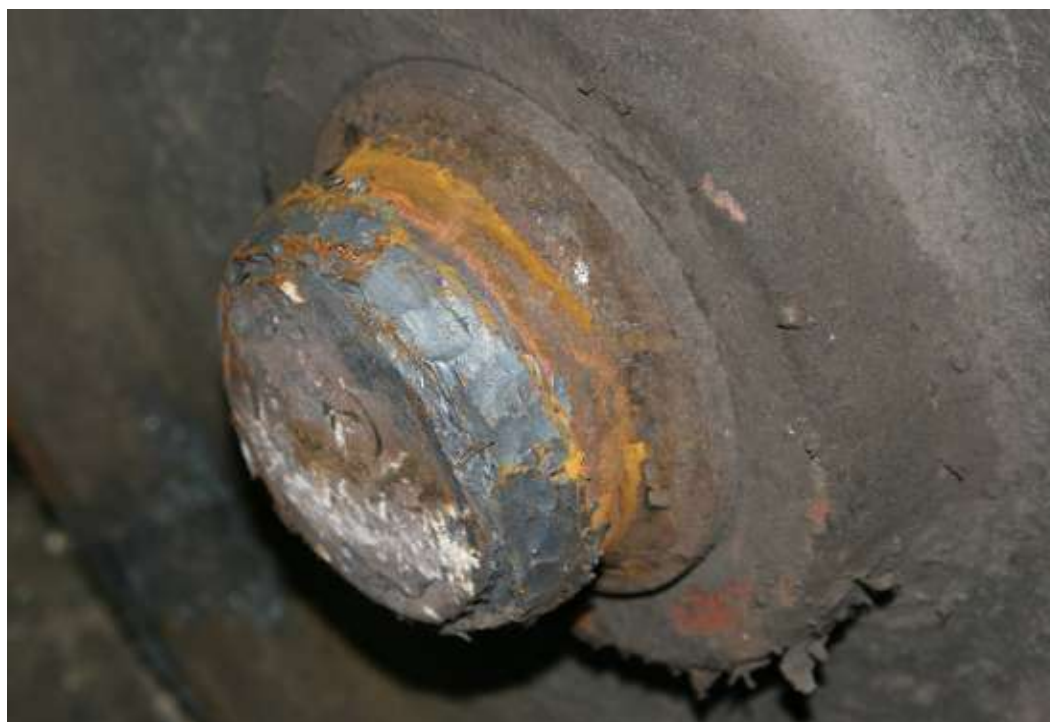
- lom čepu první nápravy vpravo ve směru jízdy DV u dvojkolí typu 409, vlivem poškození ložiskového uložení způsobeného únavovým lomem vnitřního kroužku předního valivého ložiska.

Obr. č. 7 : Detail tohoto čepu

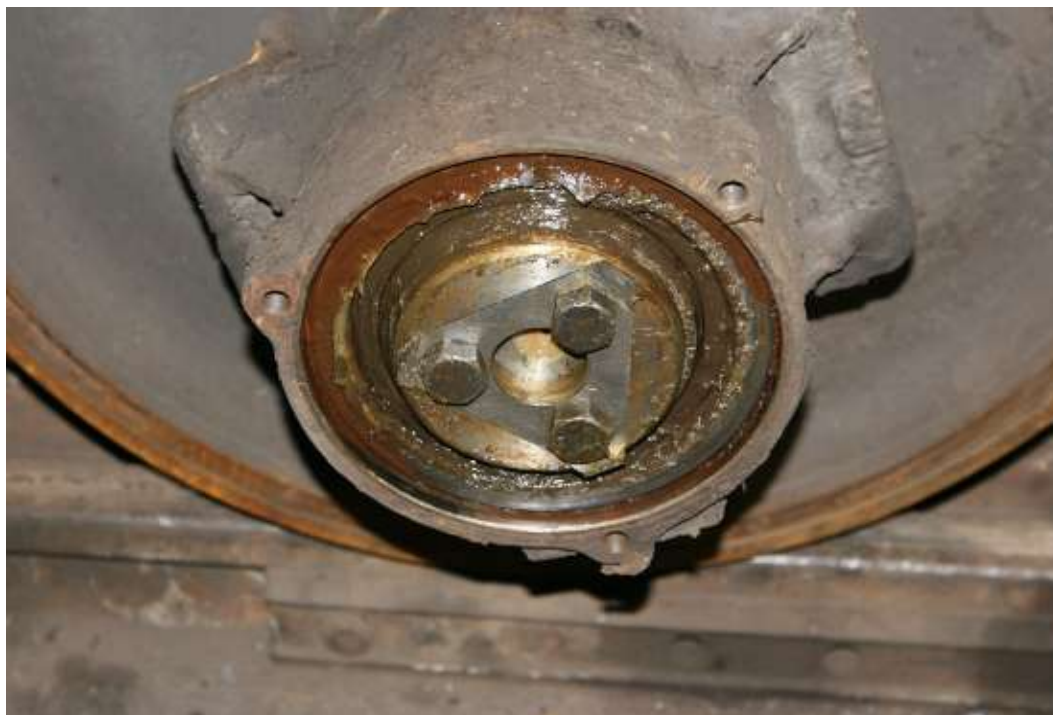
Obr. č. 8: Stav jedné z ostatních ložiskových komor TDV nezasážené nehodovým dějem
Zdroj: DI

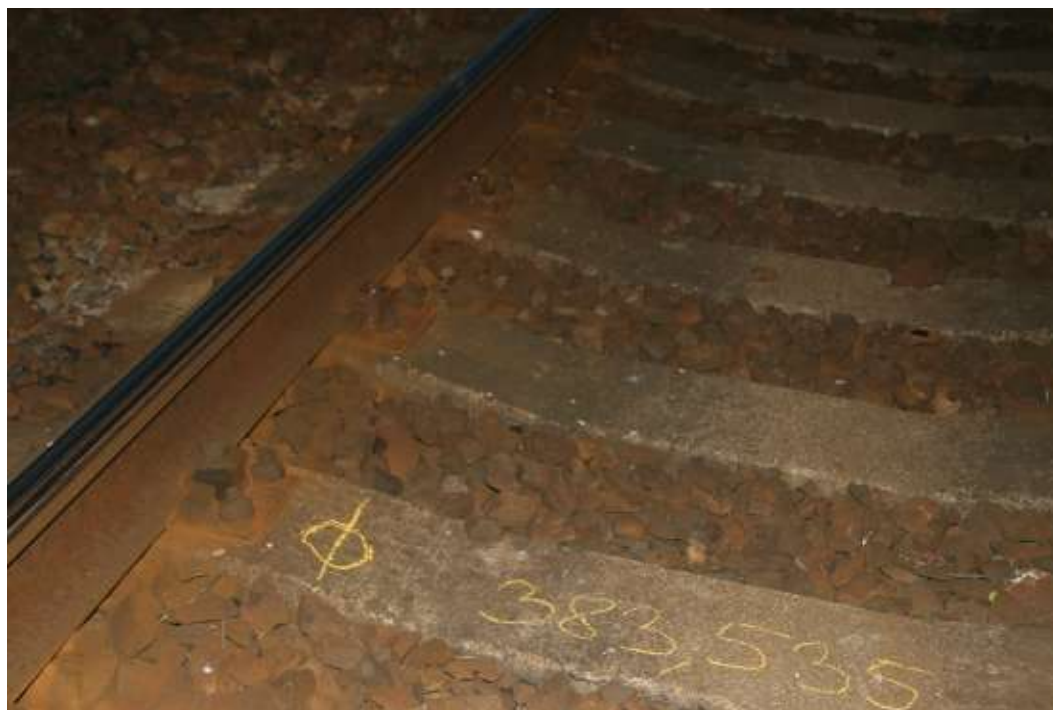
Obr. č. 9: Bod "0"

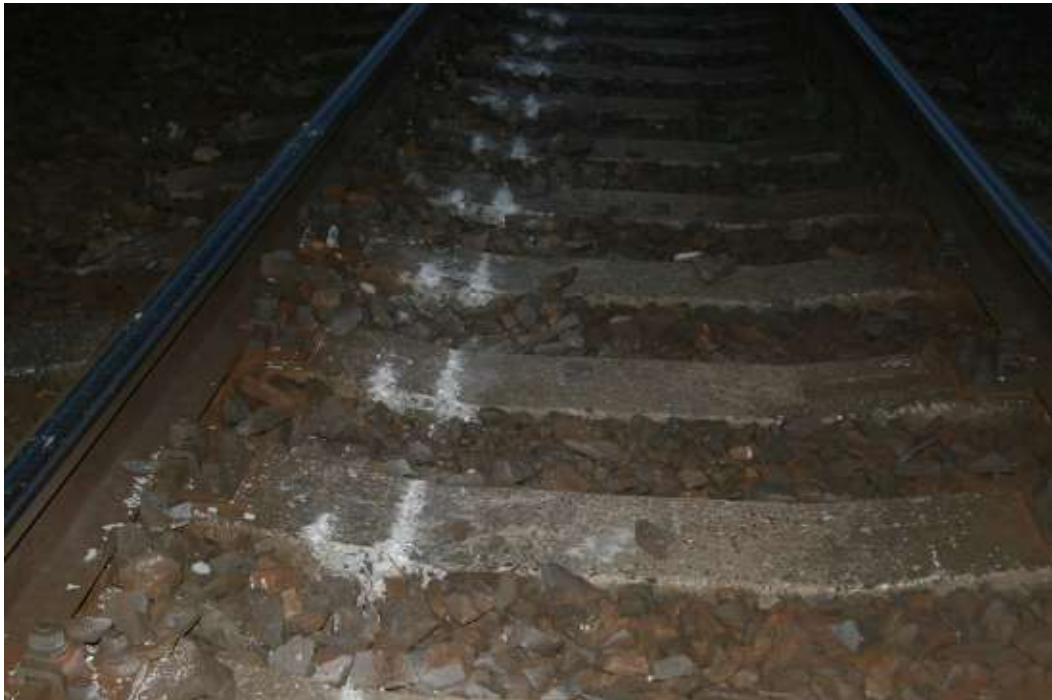
Obr. č. 10: Stopy po vykolejení na svršku v žst. Liběchov

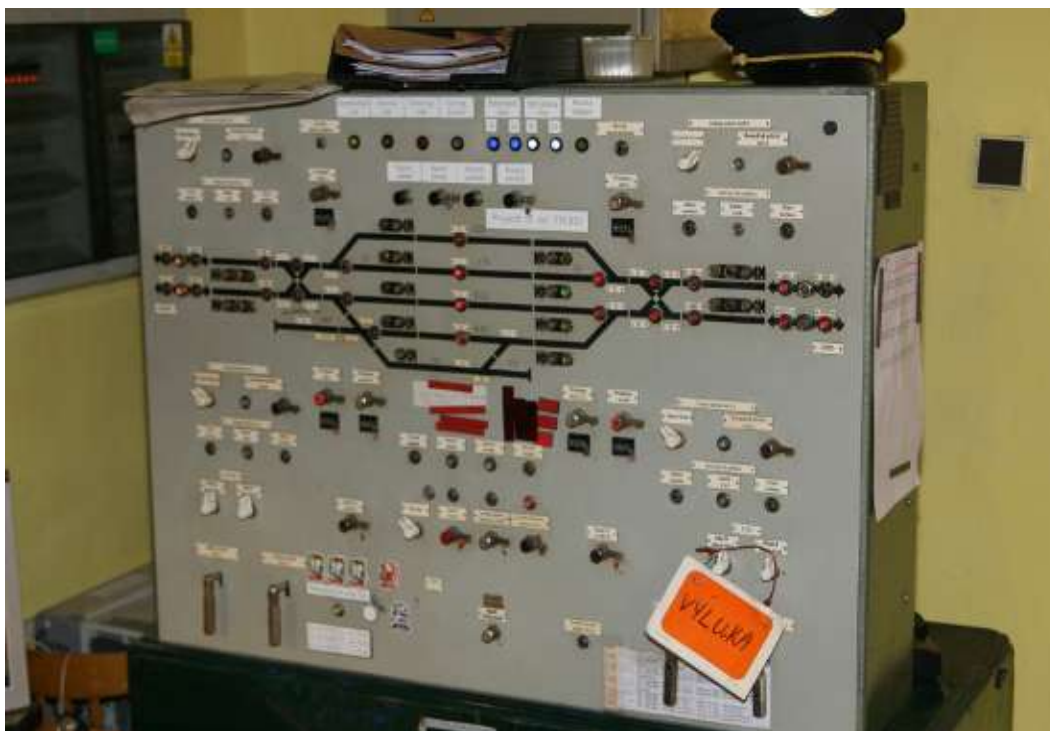
Obr. č. 11: Stav staničního zab. zař v době příchodu pověřených osob
