Zusammenfassung  
Sicherheitsuntersuchungsbericht

Loslösen von 2 leeren Triebwagen  
gefolgt von einer Flankenfahrt eines technischen Zuges  
zwischen den Bahnhöfen Brüssel-Nord und Schaerbeek  
24. April 2018

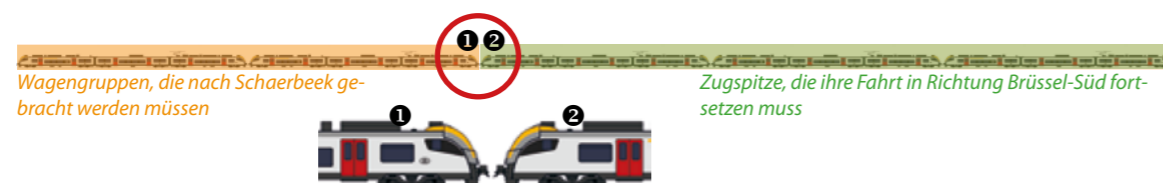
Während der Triebfahrzeugführer die Entkoppelung vom Führerstand aus einleitet ②, lösen sich die nach Schaerbeek zu fahrenden Wagengruppen und rollen weg in das Gleisbündel von Brüssel-Nord in Richtung Schaerbeek.

**Die Tatsache, dass keine Parkbremse auf diesen Triebwagen angezogen war, stellt die unmittelbare Ursache für das Loslösen der zwei Triebwagen dar.**

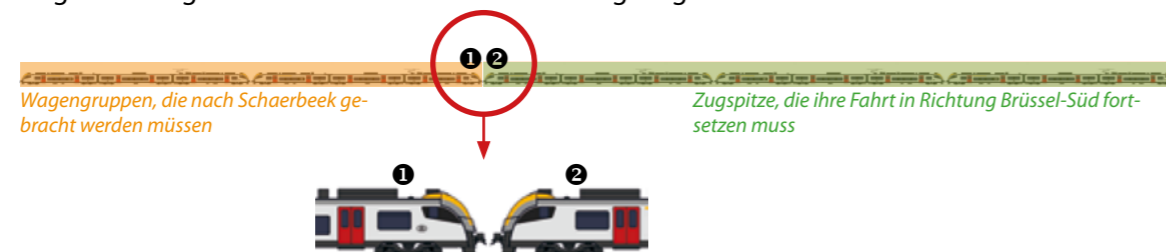
Um die Entkoppelung durchzuführen versucht der nach Brüssel-Nord geschickte Triebfahrzeugführer in den ersten der abgeschleppten Triebwagen zu gelangen (❶): Er drückt auf den Türknopf, aber aufgrund der fehlenden Stromversorgung dieser Wagengruppen öffnen sich die Türen nicht.

Er bemerkt weiterhin nicht, dass die seitlich am Triebwagen gelegenen Anzeigen der Parkbremse grün anzeigen: Die Parkbremsen sind nicht angezogen.

Der Triebfahrzeugführer begibt sich also in Richtung der letzten Tür des letzten Triebwagens (❷) des abschleppenden Zuges und betritt den Führerstand.

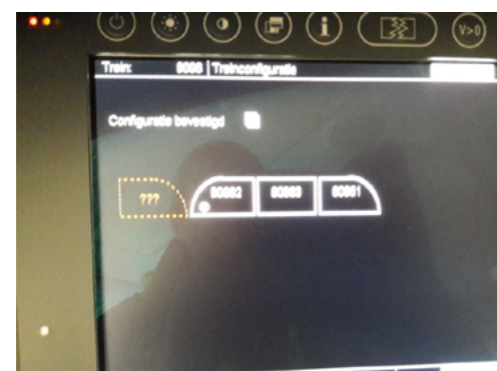
Abbildung gemäß Rekonstruktion.

- Das Weiße stellt den Triebwagen dar, in dem sich der Triebfahrzeugführer befindet (❷ im folgenden Schema);
- Die punktierten Linien zeigen an, dass ein oder mehrere Triebwagen im „Fahrzeug“-Modus gekuppelt sind.

Diese charakteristische Anzeige hat nicht ausreichend die Aufmerksamkeit des Triebfahrzeugführers auf die Tatsache gezogen, dass sich die 2 abgeschleppten Wagengruppen im „Fahrzeug“-Modus befinden.

Auf dem Steuerpult leuchtet eine Kontrollleuchte der Parkbremsen auf; da jedoch keine Stromversorgung zwischen den abschleppenden Wagengruppen und den abzuschleppenden Wagengruppen besteht, gibt diese Leuchte lediglich den Zustand der Parkbremsen der 3 abschleppenden Wagengruppen an (❷ auf dem Schema und in weiß dargestellt auf dem Technik- und Diagnosedisplay (TDD)).

Dieses letzte Element ließen den Triebfahrzeugführer jedoch nicht feststellen, dass die nach Schaerbeek zu führenden Wagengruppen ungebremst sind.
