Untersuchungsbericht

Aktenzeichen: 60uu2015-04/013-3323

Gefährliches Ereignis im Eisenbahnbetrieb

Ereignisart:	Zugentgleisung
Datum:	26.04.2015
Zeit:	18:02 Uhr
Bahnhof:	Ruhland
Streckennummer:	6207
Kilometer:	98,9

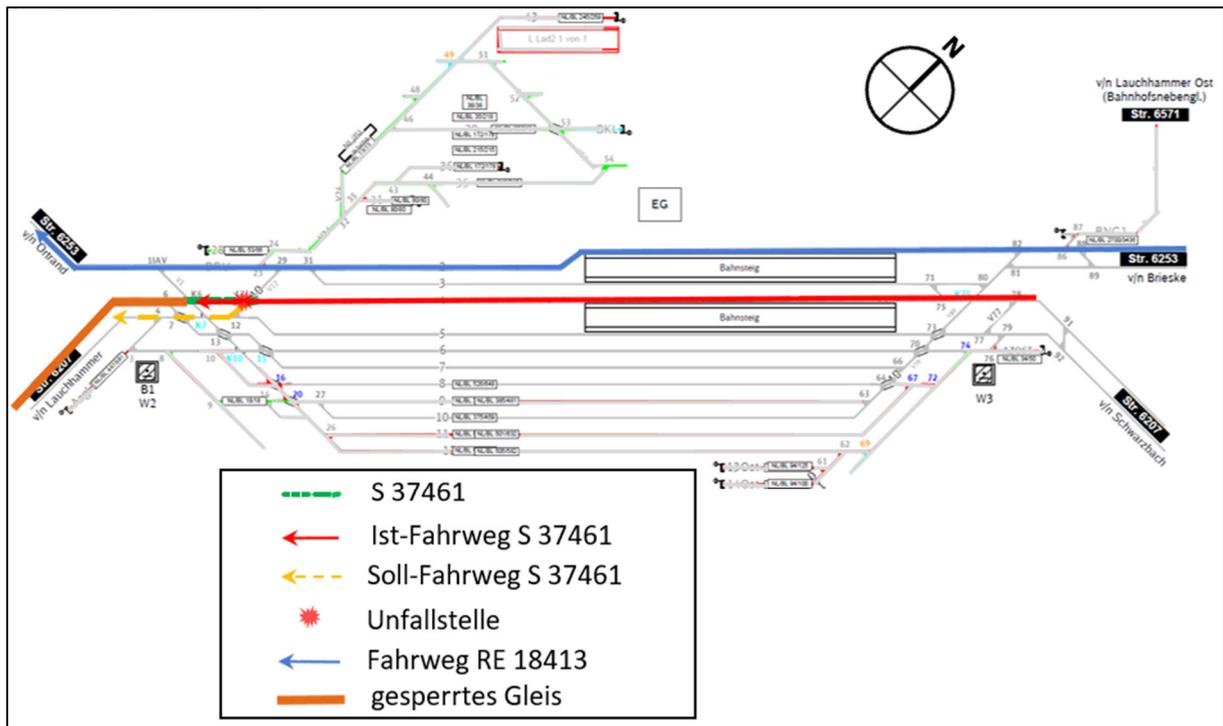
Abbildung 2: Gleislageskizze Bf Ruhland²

Im Bf Ruhland verlief die VzG-Strecke 6253 parallel zur VzG-Strecke 6207. Die Gleislageskizze zeigt die Situation im Bf Ruhland zum Unfallzeitpunkt.

Dazu wurde um 17:57 Uhr die Hilfsfahrstraße (Fahrstraße der Gegenrichtung) vom Asig F4 aus Gleis 4 über die DKW 17 und Weiche 12 nach Gleis 5 und weiter ins Gegengleis nach Bf Lauchhammer eingestellt. Um 18:01 Uhr wurde das Signal Zs 1 am Asig F4 betätigt. Der Zug fuhr fahrplanmäßig ab. Etwa zeitgleich fuhr der Zug RE 18413 von Gleis 2 in Richtung Ortrand aus.

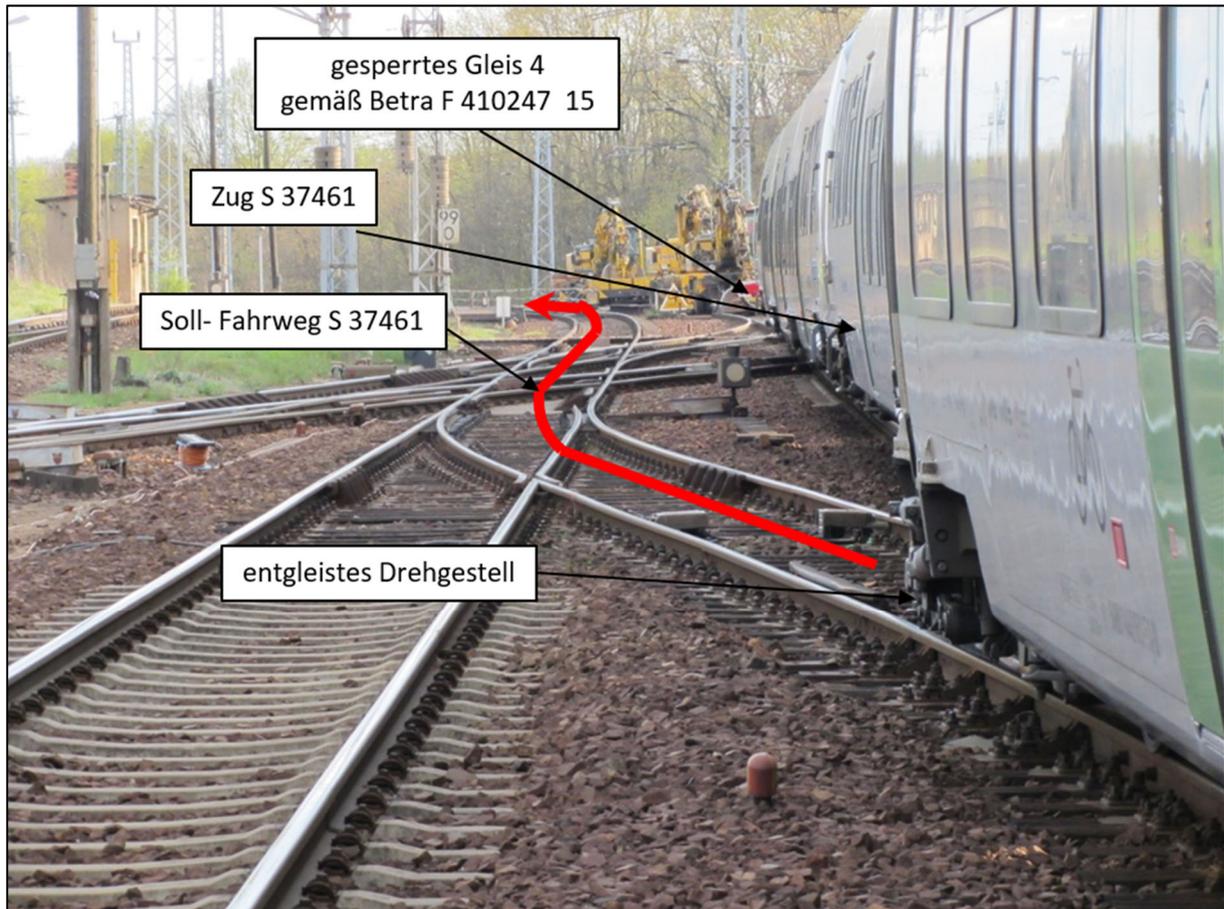
Abbildung 3: Situation nach der Zugentgleisung³

Die nachfolgende Abbildung zeigt die Situation vor Ort nach der Entgleisung des Zuges S 37461.

Der Halt erfolgte so, dass es zu einem zweispurigen Lauf der zweiten Triebzuginheit, jedoch nicht zum Abheben eines der Räder vom Gleis kam.

Der geführte Triebwagen fuhr in der DKW 17 zweiseitig. Die Drehgestelle eins und zwei fuhr im geraden Strang, während das an dritter Stelle laufende Drehgestell in den abzweigenden Strang fuhr. Der Zug kam aufgrund der Schnellbremsung des Tf zum Halten bevor das vierte Drehgestell des geführten Triebwagens die DKW 17 befuhr.

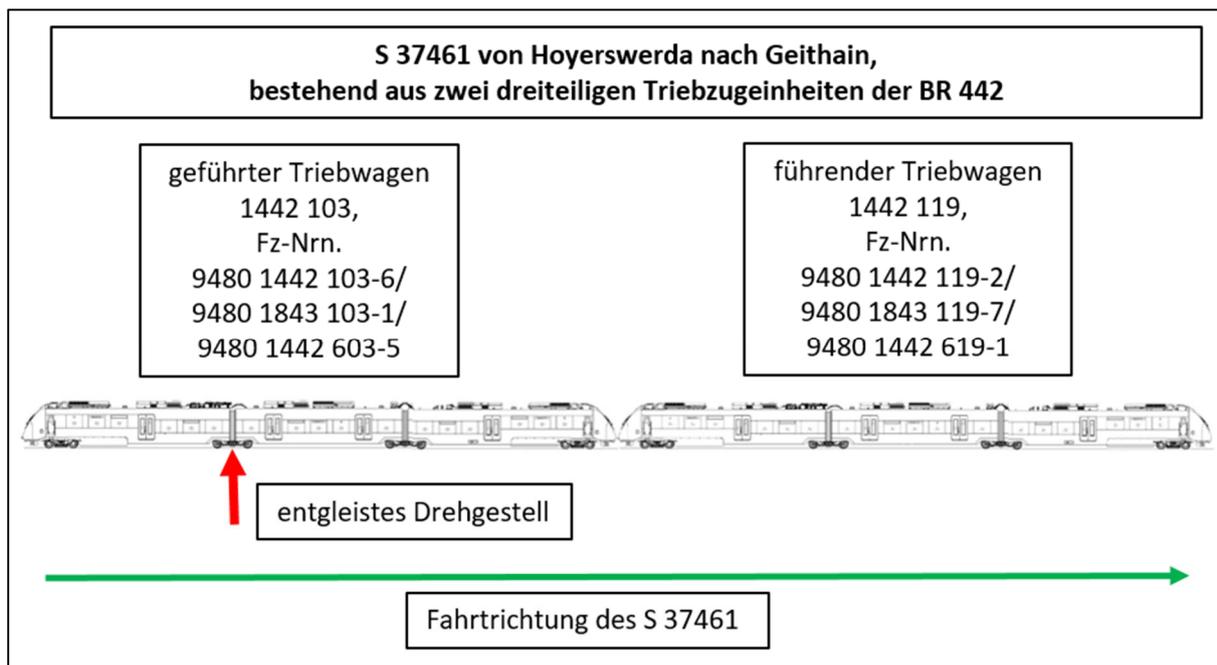
Abbildung 4: Zug S 37461⁴

Der Zug S 37461 bestand, wie auch in Abbildung 4 ersichtlich, aus zwei dreiteiligen Triebwageneinheiten der Baureihe 442 mit den Nrn. 1442 119 (führend) und 1442 103 (geführt).
