Résumé  
Rapport d'Enquête de Sécurité  
Heurt de véhicule sur un passage à niveau  
Morlanwelz - 27 novembre 2017

# RÉSUMÉ

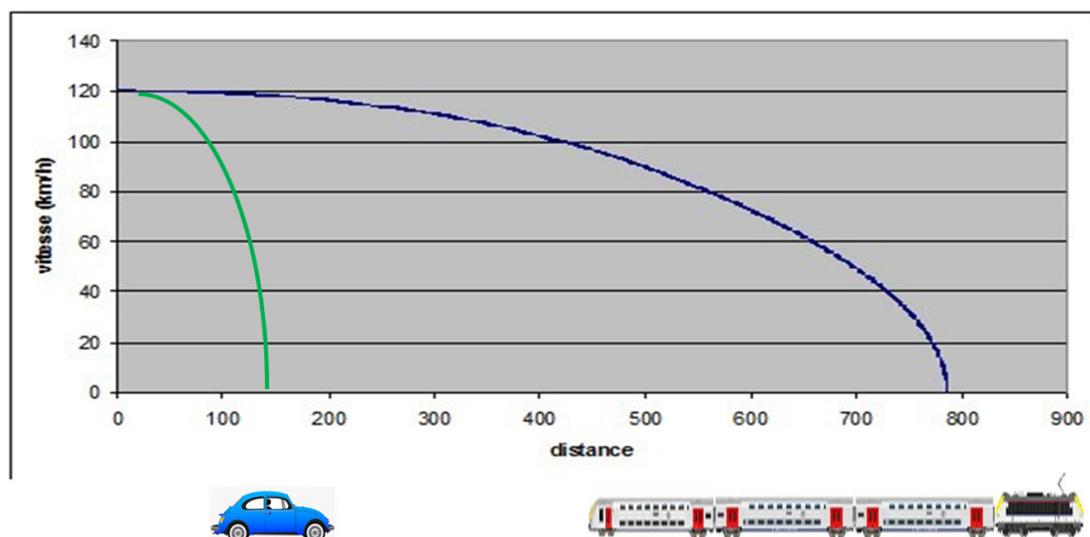
L'avantage principal du transport ferroviaire est d'avoir le moins de frottement possible entre les roues des trains et les rails (contact acier-acier). Rouler nécessite donc peu d'énergie, mais la conséquence de ce faible frottement est que la distance d'arrêt est importante.

**Par exemple, à 120 km/h il faut une distance minimale de 441 mètres à un train de voyageurs pour s'arrêter (suivant des tests effectués sur une automotrice AM96 vide), et d'environ le double pour un train de marchandises.**

En 2016 s'est tenu un séminaire *Lessons learned* suite à l'enquête sur l'accident au PN de Pittem<sup>1</sup>. Les courbes de freinage d'un train en comparaison de celle d'une voiture ont été présentées.

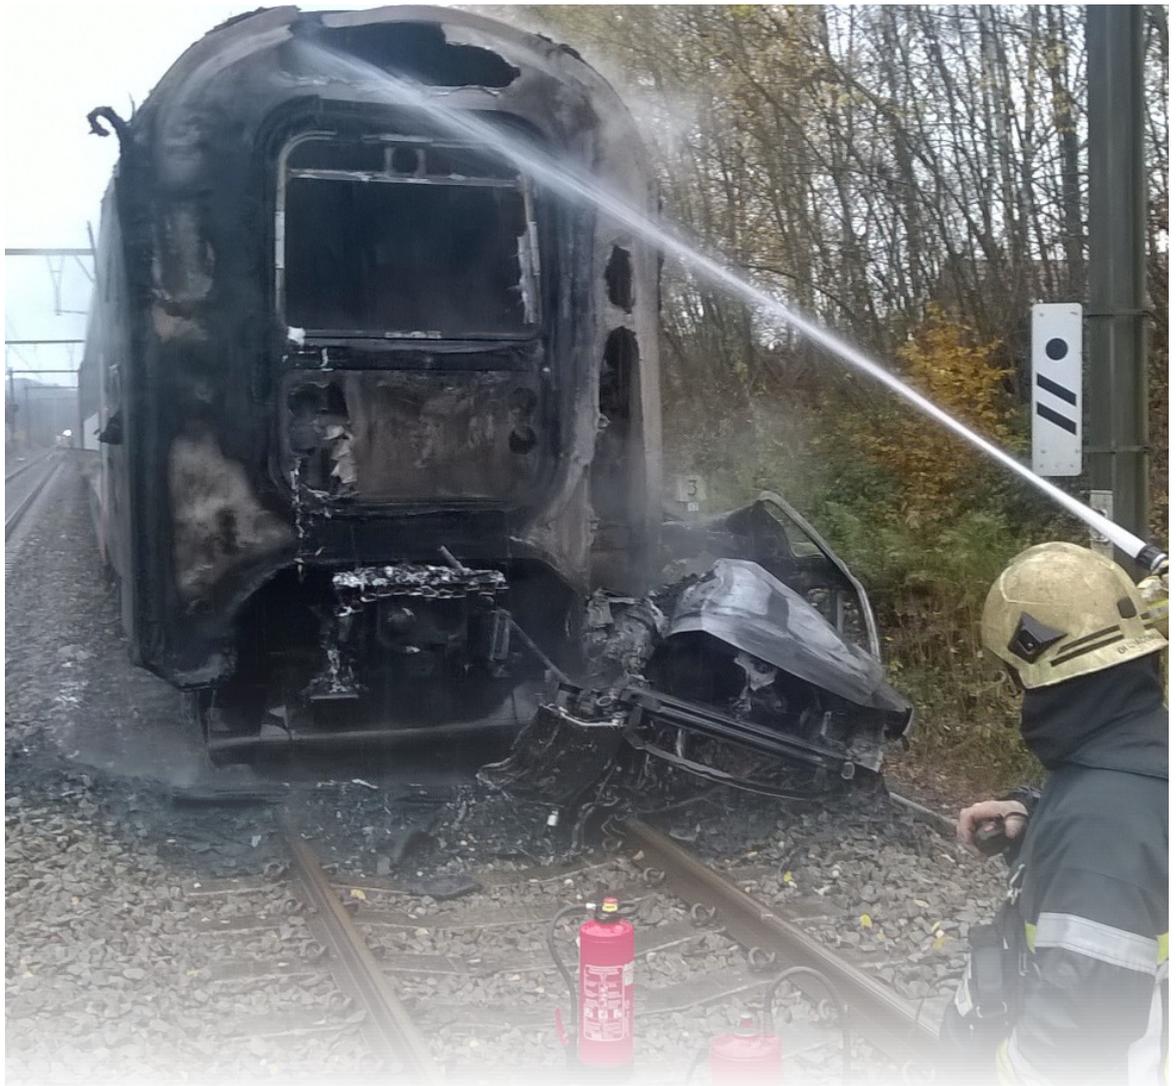
Le PN1 de Morlanwelz est équipé de signaux lumineux disposés à gauche et à droite de la chaussée des deux côtés du PN, d'un avertisseur sonore et de demi-barrières.

Le 27/11, le PN a fonctionné correctement, c'est-à-dire que les feux rouges se sont allumés, l'avertisseur sonore s'est enclenché, puis les barrières se sont fermées.

Par ailleurs, le PN1 est visible, quelle que soit la route par lequel on l'approche.

Ce PN n'est pas accidentogène, on a relevé dans la base de données 1 accident (slalom) et 3 actes de vandalisme (bris de barrière, etc.).

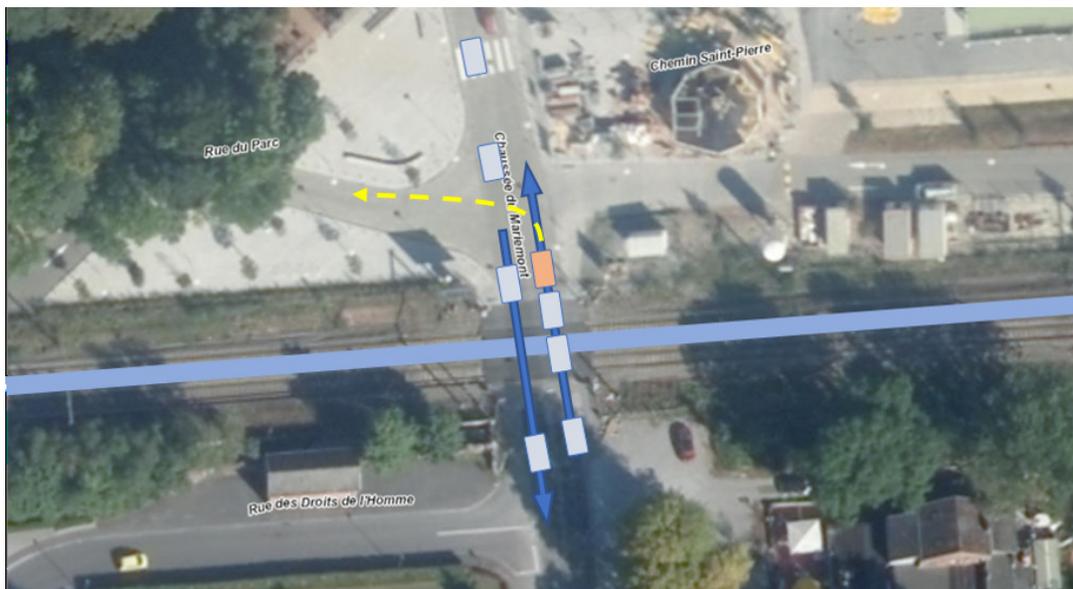
Source : Geoportail Wallonie.

L'Organisme d'Enquête a constaté que la configuration des abords du passage à niveau peut mener dans certaines conditions, à une remontée de file avec une immobilisation de véhicules en cours de traversée.

Dans cette situation, un véhicule (orange) souhaite emprunter la route sur la gauche en aval du passage à niveau. Etant donné qu'il n'a pas la priorité et que le trafic dans la direction opposée est important, il est contraint de s'immobiliser.

Les véhicules qui s'étaient engagés dans la traversée du passage à la suite du véhicule orange se retrouvent alors immobilisés à leur tour, sans possibilité de se dégager. On a donc un phénomène de remontée de file qui se répercute jusque sur le passage à niveau.

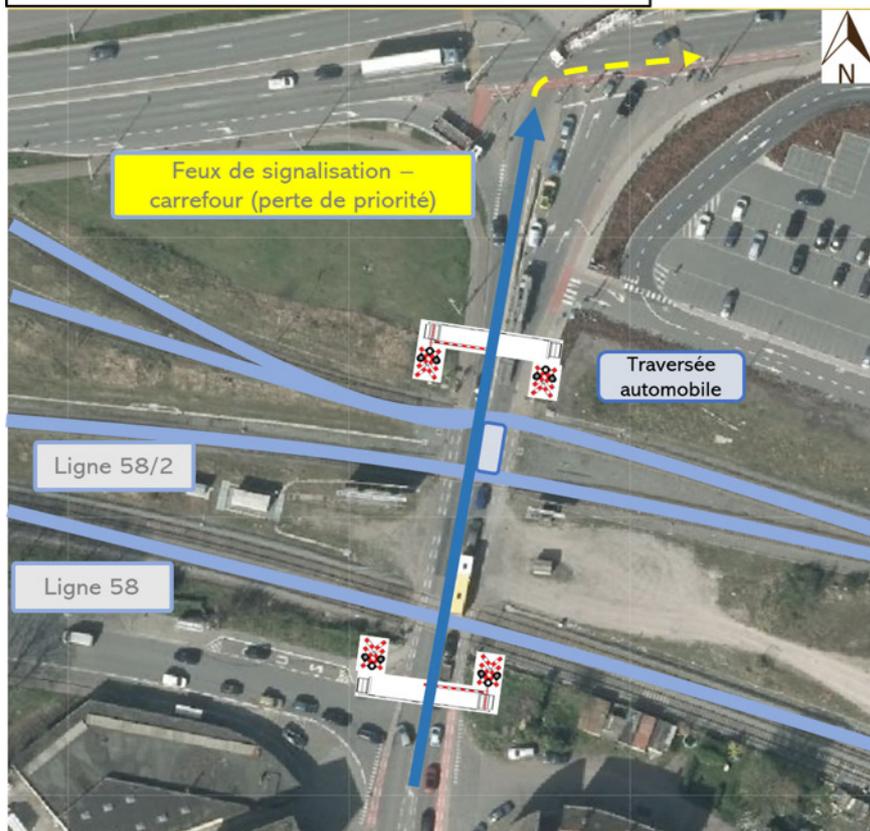
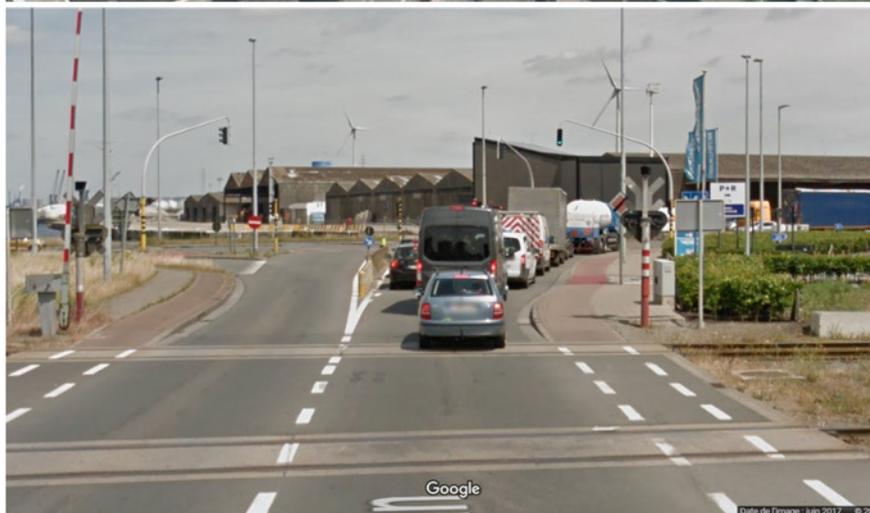
Feux de signalisation (carrefour) en aval du PN  
Gent – PN14 L58

Le passage à niveau 14 de la ligne 58 est situé sur une voirie avec un trafic routier important. La traversée du passage à niveau croise plusieurs lignes et est donc assez longue (environ 50 mètres). En aval de cette traversée se trouve un carrefour avec des feux de signalisation (perte de priorité). La distance entre le début et la fin de la traversée est importante engendrant une difficulté à visualiser l'espace disponible en aval du PN. De plus, ce passage à niveau est fréquenté par de nombreux poids-lourds.

L'utilisateur de la route s'engage dans la traversée sans se rendre compte qu'il va rester immobilisé sur le PN et qu'il court le risque d'être heurté par un train.
