Rapport d'Enquête de Sécurité

Déraillement d'un train de marchandises Lineas Aubange - 19 mai 2017

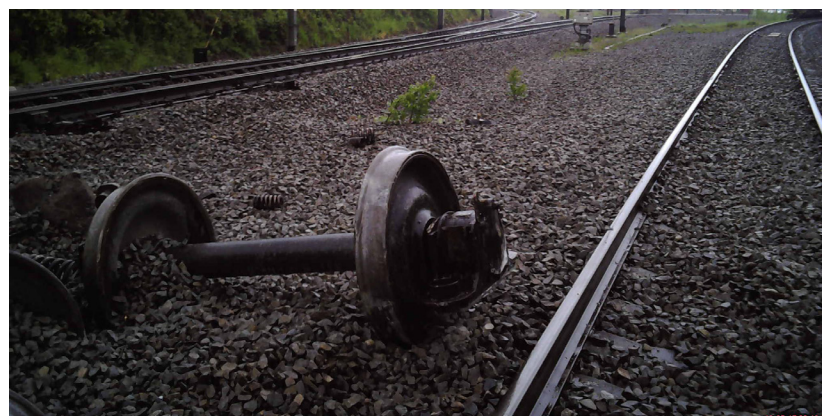
L'inspection du train par le conducteur permet de constater le déraillement des deux derniers wagons du train. Les premières inspections du matériel roulant, des voies et des abords des voies ont permis de détecter qu'une des roues de l'avant-dernier wagon s'était brisée environ 17 kilomètres en amont du point d'arrêt du train, provoquant le déraillement de ce wagon.

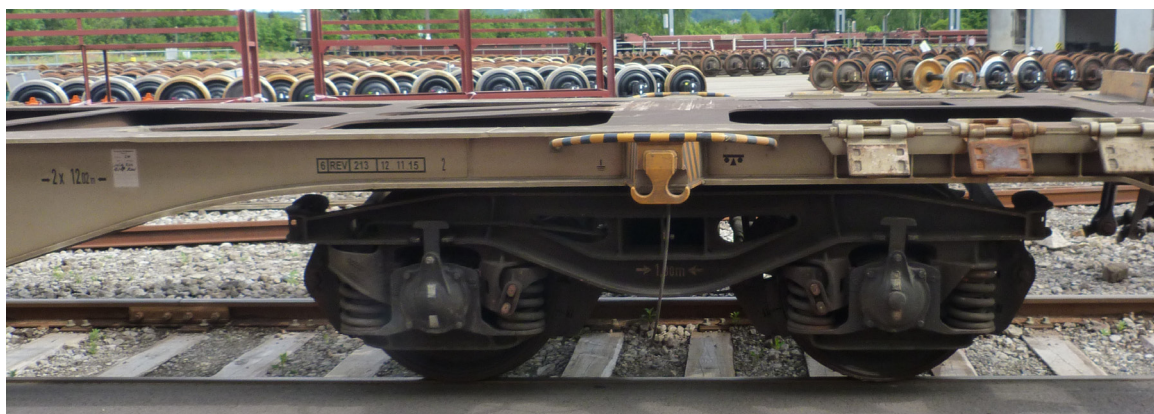
L'inspection de la roue n'est pas facilitée par le design : la photo ci-dessous donne une indication de la portion visible de la roue d'un wagon du même type que le wagon 33 68 4952 072-9.

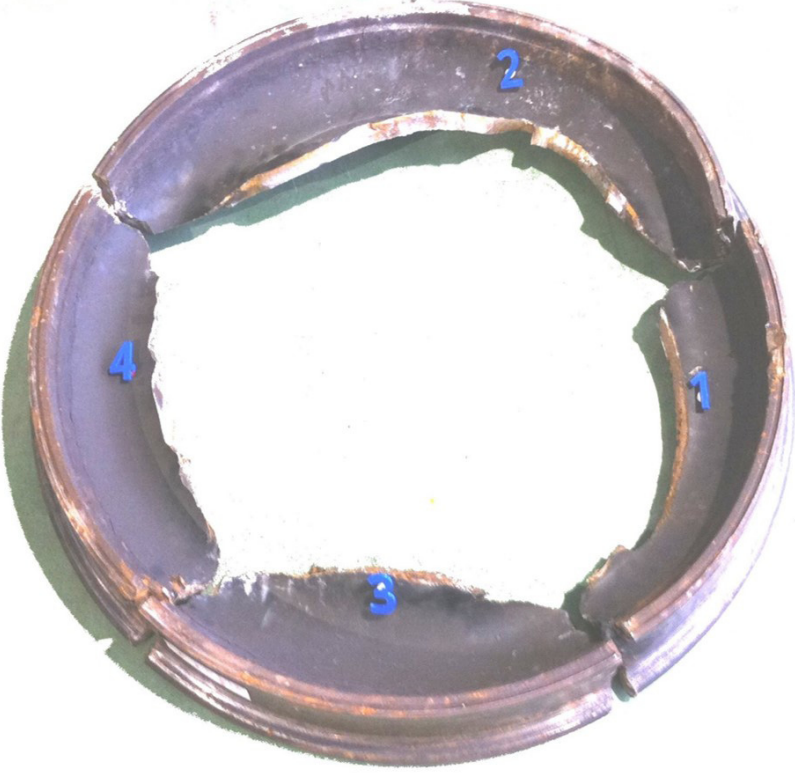
Fragment n°	Borne Kilométrique (BK)	
1	127.800

Ces fragments se sont détachés de la partie centrale (moyeu) de la roue. Cette partie centrale est restée calée sur l'axe de l'essieu. Traînée dans le ballast sur une distance de plus de 10 km, cette partie centrale de la roue a subi d'importants dommages et a été fortement déformée :

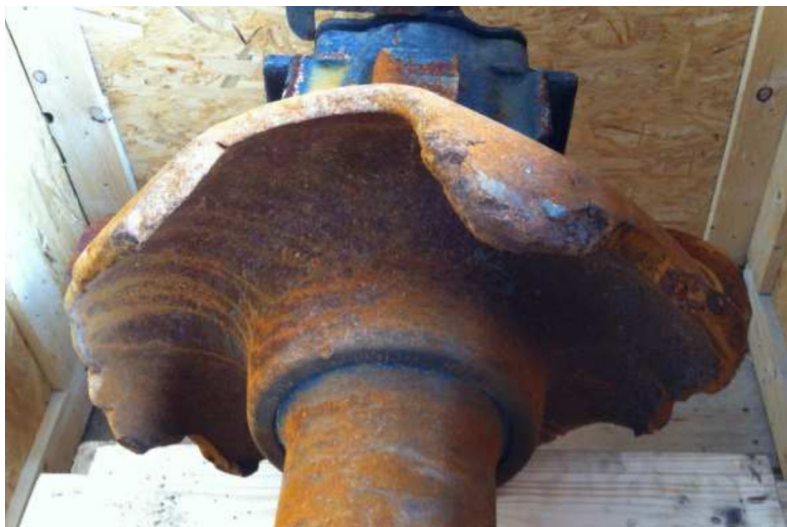
Vue du moyeu de la roue une fois l'axe démonté en atelier :

La toile de la roue brisée est déformée et les faciès de rupture intégralement matés et oxydés. Les examens du moyeu et de la toile, de la partie encore calée sur l'axe, sont inexploitable.

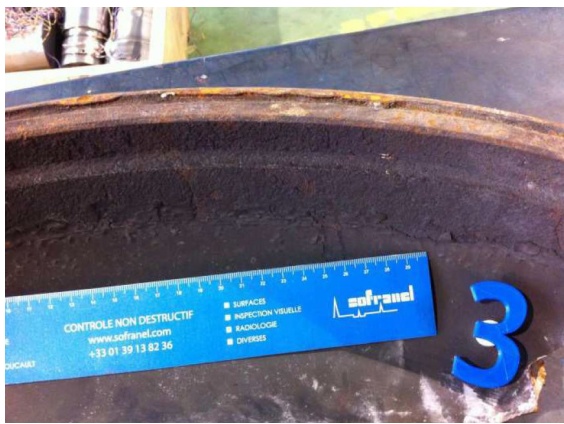
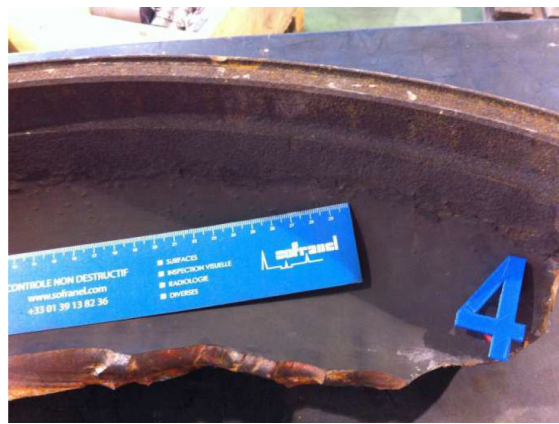
Sur les quatre fragments de roue, des marques d'échauffements importants sont observées au raccordement toile/jante côté face externe. La peinture est brûlée et la surface présente une importante oxydation.

Illustration sur les fragments 3 et 4 de la peinture brûlée et de l'oxydation.

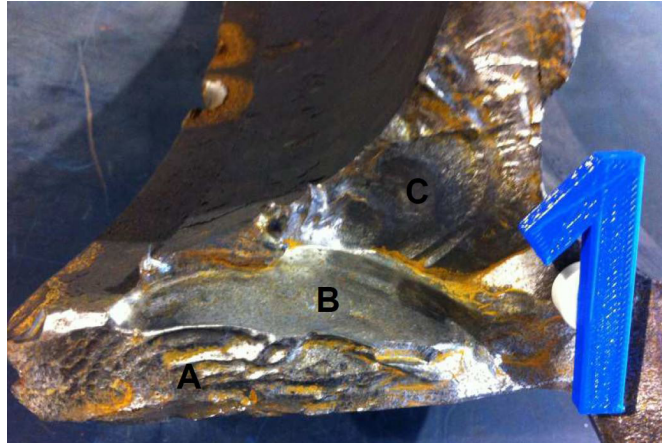
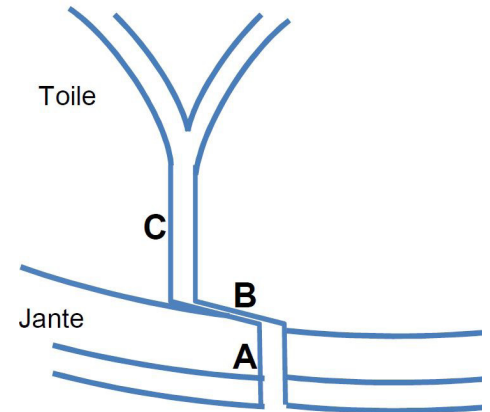
Les faciès de rupture au niveau du fragment 1 se divise en trois zones :

- Zone A : plan radial (perpendiculaire à la table de roulement).

Dans les roues, ce type de fissuration se propage sous les sollicitations thermomécaniques induites par le roulement et les cycles de freinage.

Dans les roues, ce type de fissuration se propage sous les sollicitations répétées du contact roue/rail au cours du service. Elles s'amorcent sur des défauts internes. Dans le cas présent, le défaut induisant l'amorçage est le front de la fissuration axiale.

Elle présente également les lignes frontales caractéristiques d'une évolution en fatigue. Elles sont concentriques par rapport au point où la fissure de la zone B débouche dans le raccordement toile jante. Elle évolue ensuite dans la toile sous les sollicitations de service puis se réoriente progressivement selon le champ de contraintes dans la toile dans un plan à environ 45° par rapport au rayon de la roue.

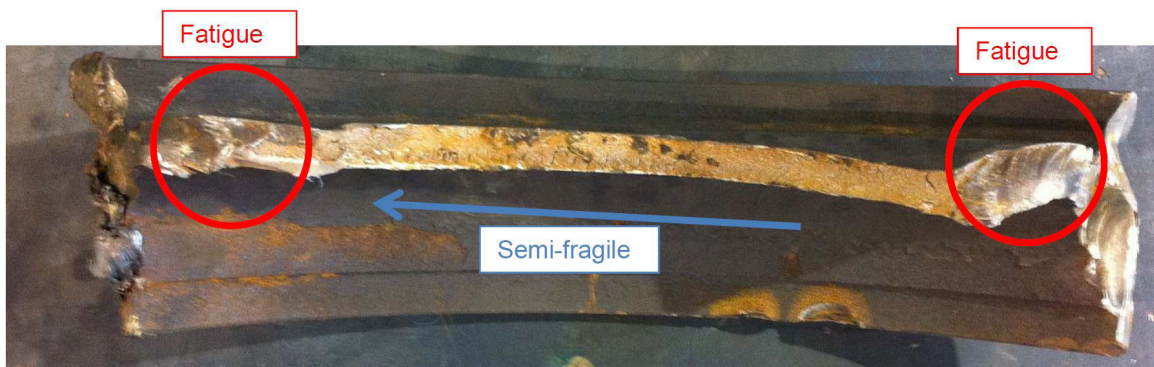
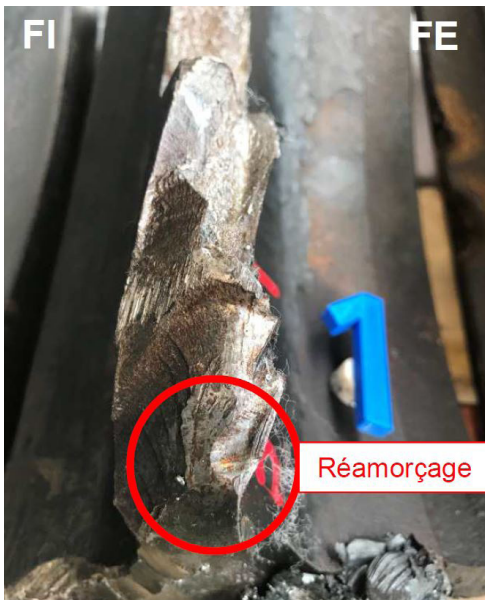
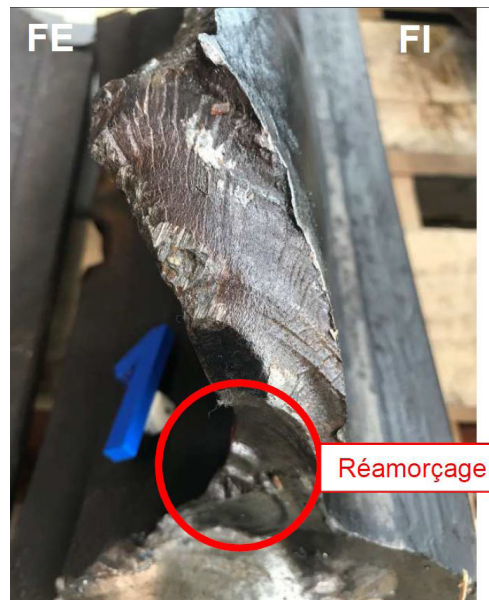
Le faciès de rupture dans la toile du fragment 1 permet de distinguer 3 zones.

Les deux premières, en extrémité sont dans le prolongement de la fissure radiale. Ces dernières se réorientent progressivement (cf. zone C décrite ci-avant). Dans ces deux zones, correspondant à la toile, le faciès présente des lignes frontales, caractéristiques du phénomène de fatigue, indiquant un réamorçage en face externe. L'orientation de ces lignes montre que la propagation de cette fissure se produit sous l'effet des sollicitations transversales liées à la circulation en courbe.

Entre ces deux zones de fissuration, l'orientation de la propagation est circonférentielle et la morphologie est plus rugueuse, caractéristique d'une rupture brutale. Il est à noter qu'un motif semble se dessiner sur le faciès, en forme de chevron, typique d'une rupture semi-fragile, indiquant le sens de la rupture.

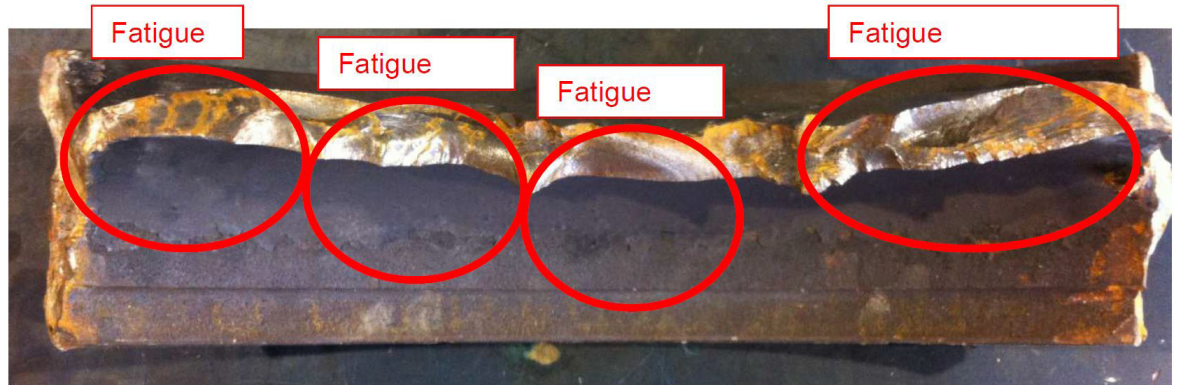
Le fragment 4 est différent des trois autres puisque le faciès dans la toile est quasiment entièrement caractéristique d'une propagation en fatigue.

On y distingue quatre zones distinctes.

Les deux premières, en extrémité sont dans le prolongement de la fissure radiale. Ces dernières se réorientent progressivement (zone C décrite au paragraphe «Examen fractographique de la jante»). Dans ces deux zones, correspondant à la toile, le faciès présente des lignes frontales, caractéristiques du phénomène de fatigue, indiquant un réamorçage en face externe. L'orientation de ces lignes montre que la propagation de cette fissure se produit sous l'effet des sollicitations transversales liées à la circulation en courbe.

Entre ces deux zones on retrouve aussi deux plages de fissuration en fatigue avec réamorçages successifs toujours du côté face externe de la toile. L'orientation de ces lignes confirme que la propagation de cette fissure se produit sous l'effet des sollicitations transversales liées à la circulation en courbe.

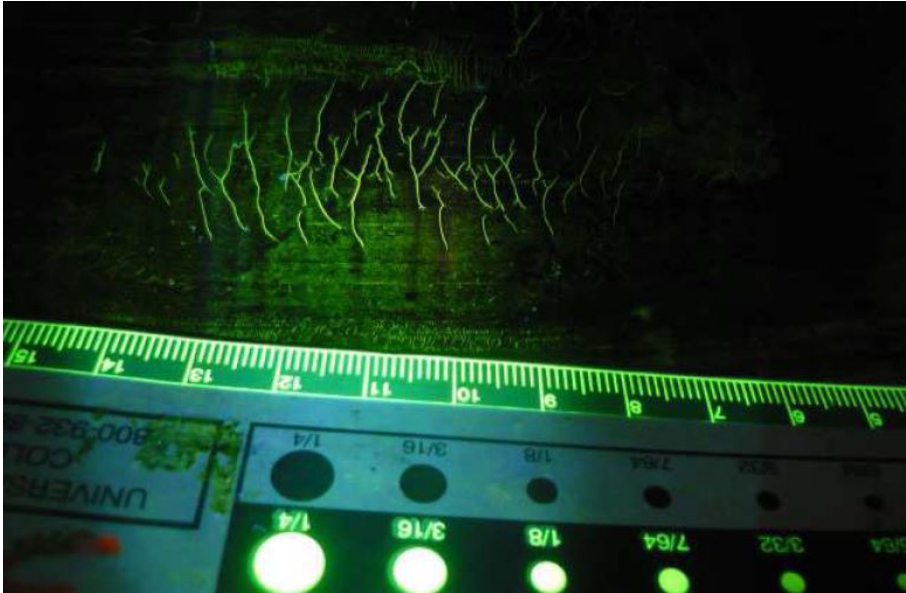
De nombreuses indications sont mises en évidence sur la table de roulement des 4 fragments. Ces indications sont majoritairement axiales.

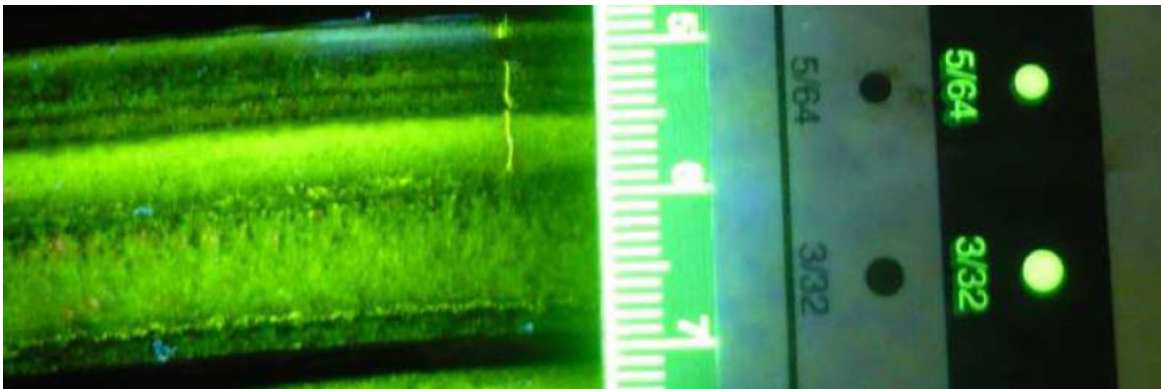
Sur les fragments 1, 3 et 4, certaines indications débouchent en face latérale externe de la jante.

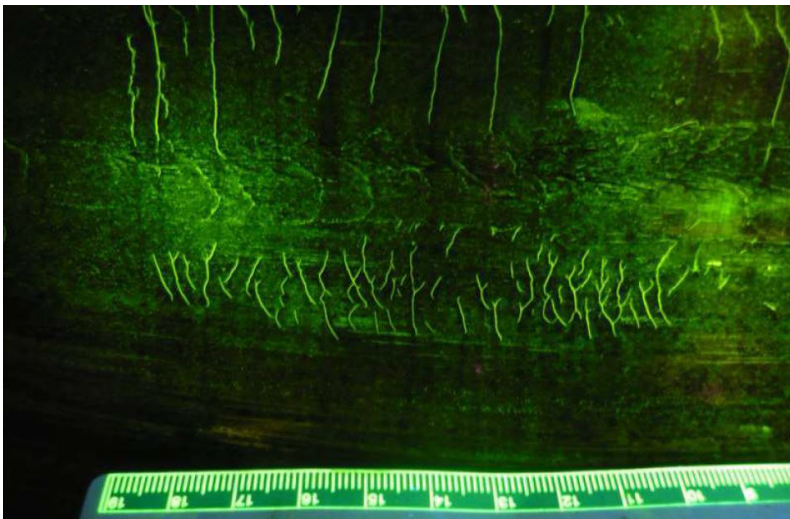
Sur le fragment 3, on observe en plus un faïençage vers le boudin.

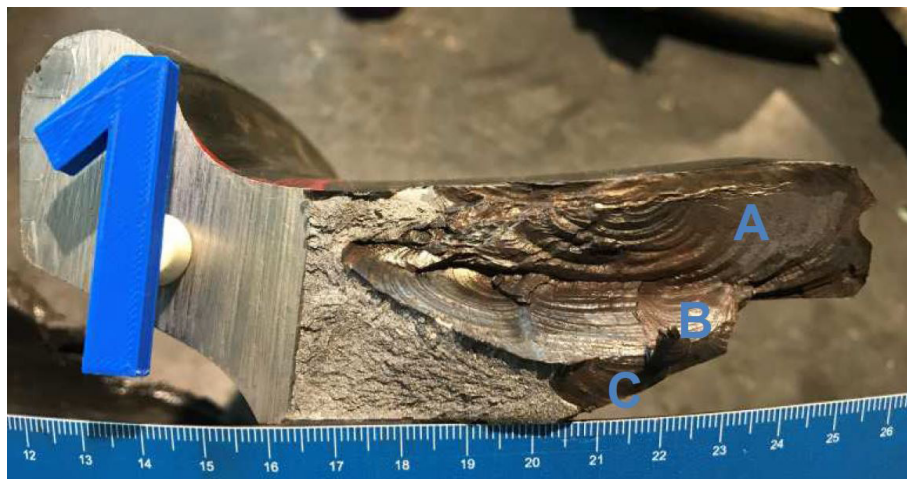
Enfin un nouveau réamorçage est détecté dans la direction radiale sur le front de propagation de la fissure précédente correspondant à la zone C. C'est cette dernière fissuration qui se réoriente pour se propager dans la toile.

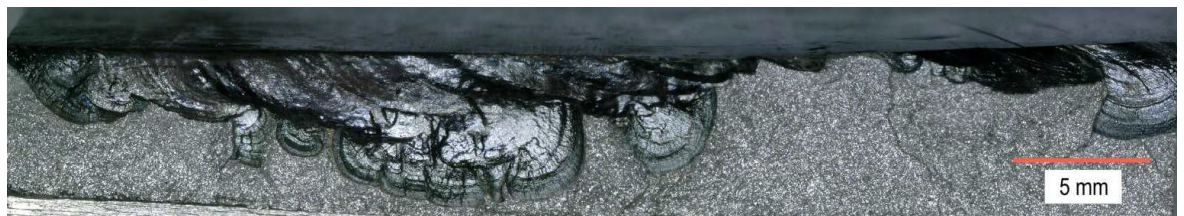
Il est également décidé d'ouvrir une des indications axiales détectées en milieu de table de roulement. Cette fissure mesure 40 mm. Elle est localisée sur le fragment 2 (Zone C).

Après ouverture, une première fissure est mise en évidence, de profondeur 3 à 4 mm, correspondant aux gerçures initiales. Ce type de défaut est provoqué par un échauffement anormal dû à un freinage trop intense. A partir de cette fissure, s'amorcent ensuite plusieurs fissures qui évoluent en fatigue, sous les sollicitations associées du contact roue-rail et des cycles thermiques induits par le freinage.

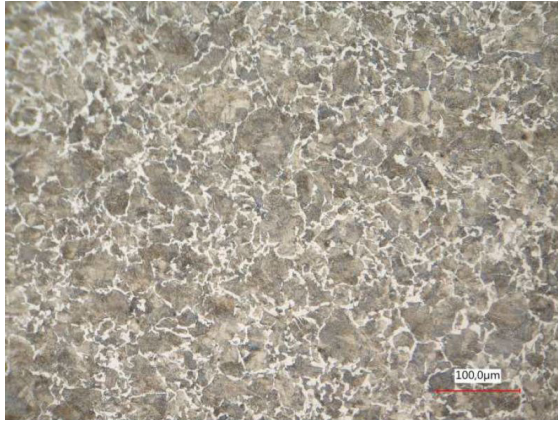
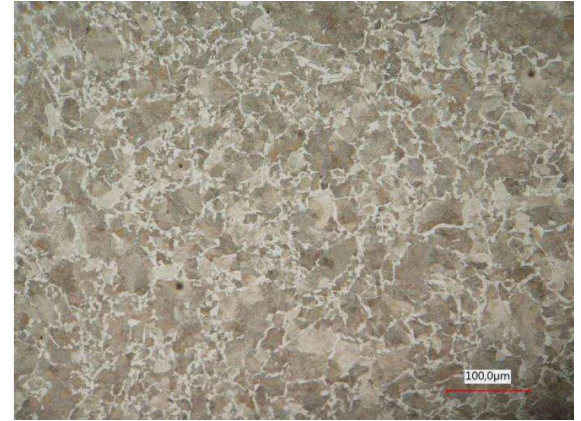
A cœur (15 mm sous la table de roulement), la microstructure est ferrito-perlitique, caractéristique des roues forgées en acier ER7.

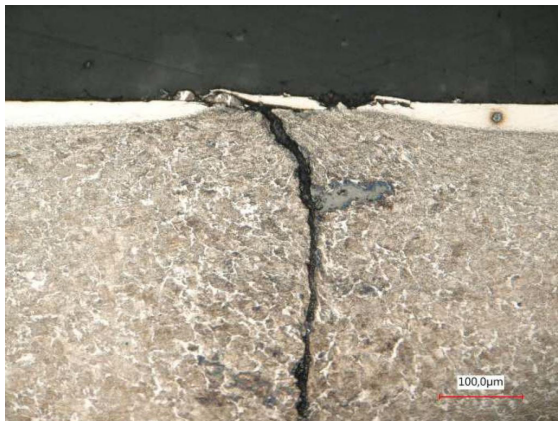
Plusieurs fissures sont observées.
Certaines présentent une orientation plutôt radiale avec une inclinaison en extrême surface.

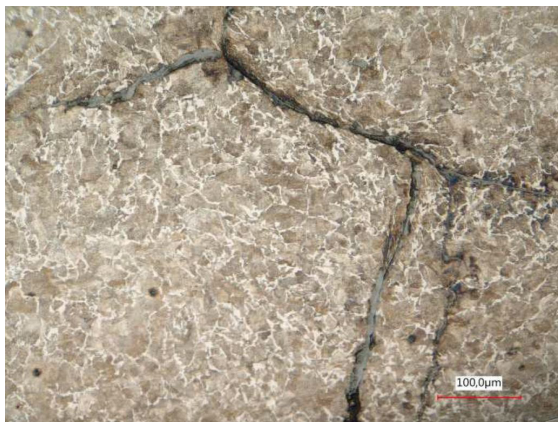
Plus en profondeur, on observe des ramifications quasi parallèles à la surface de la table de roulement.

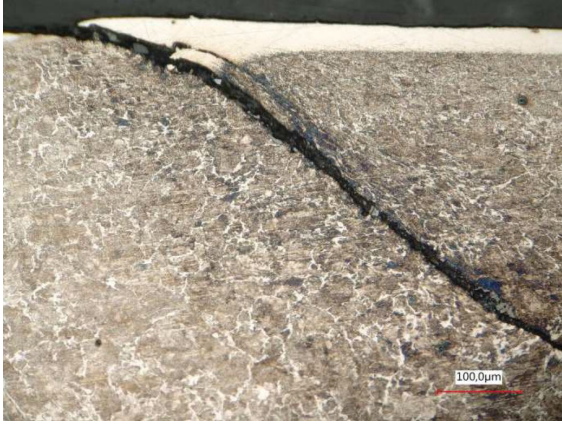
D'autres fissures sont plutôt inclinées à 45°.

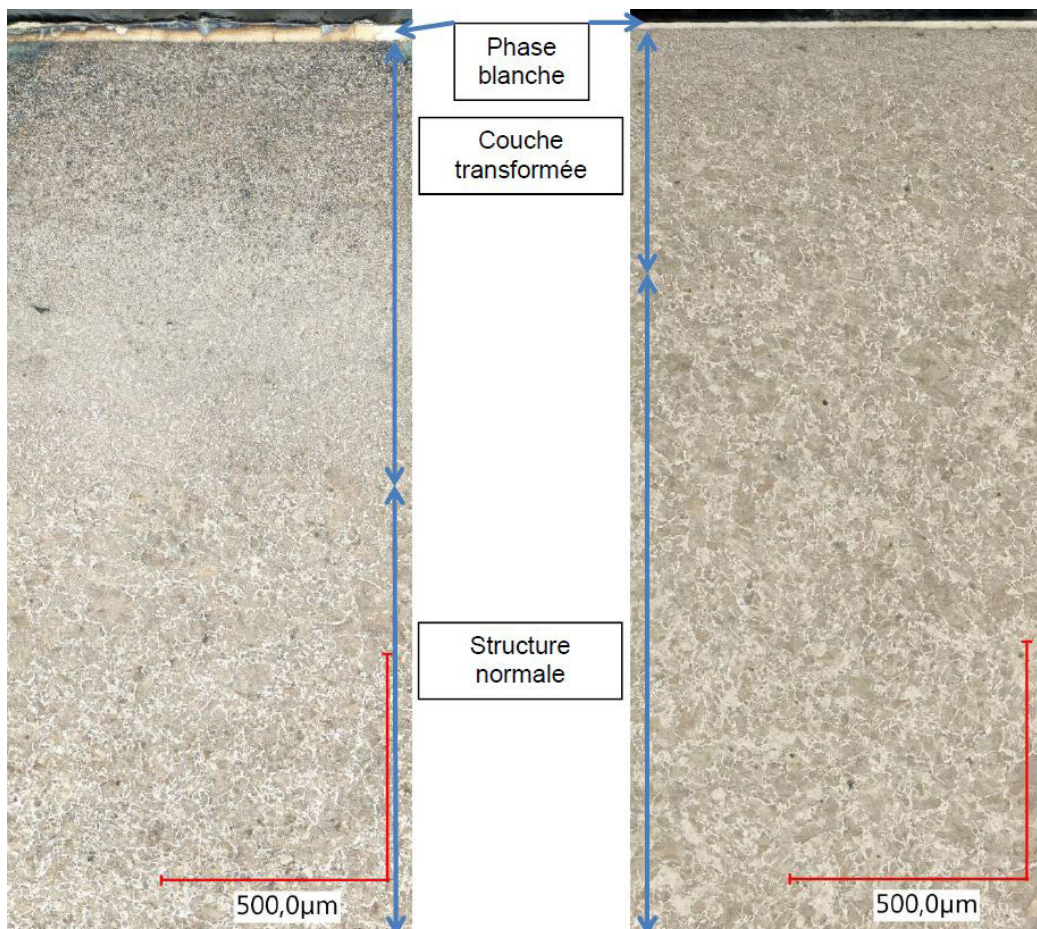
- à 70 mm de la face interne (cercle de roulement théorique) (2D2 - à gauche ci-dessous), une phase blanche, en extrême surface, d'épaisseur 100 µm, suivie d'une couche transformée de 1 mm.
- à 85 mm de la face interne (2D3 - à droite ci-dessous), une couche blanche mise en évidence, plus fine, 50 µm suivie d'une couche transformée également plus fine et moins marquée.

Les couches dites transformées correspondent à une zone de transformation métallurgique, grains affinés et globulisation de la perlite.

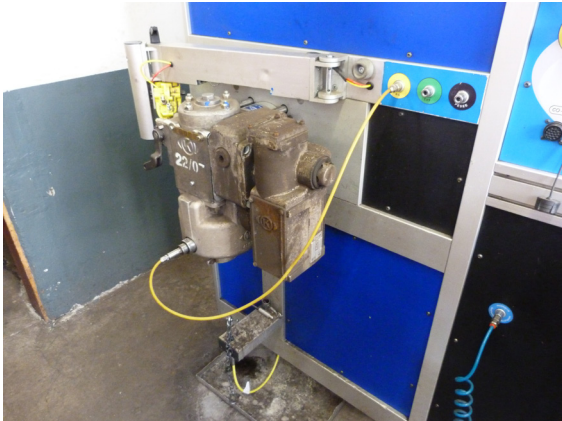
Le rapport d'essai du distributeur de frein n'a pas révélé d'anomalie.

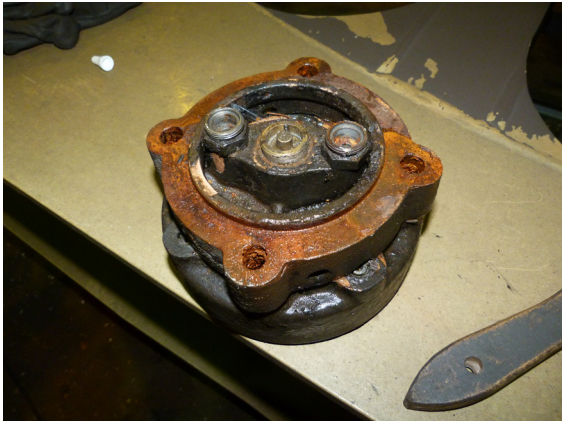
Valve de pesée démontée du bogie 3-3' du wagon 33 68 4952 072-9.

Les mesures effectuées sur la valve de pesée n'ont pas révélé d'anomalie.

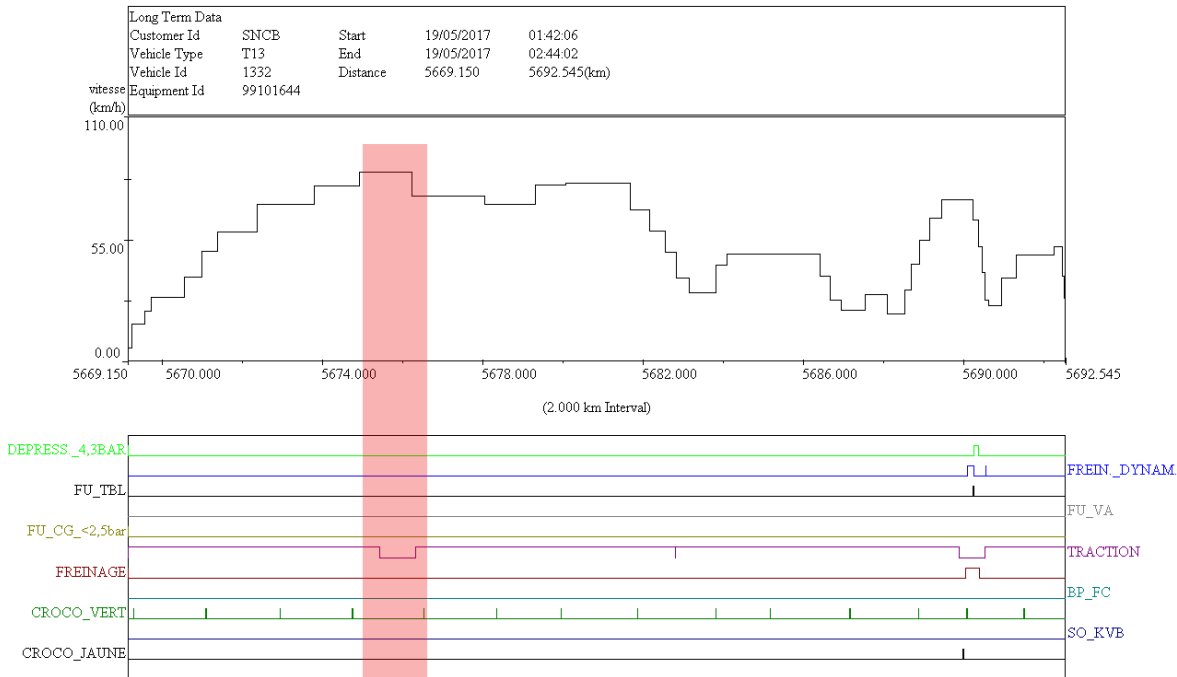
Le premier fragment s'est détaché de la roue vers la BK 124.000 : cette zone est indiquée sur le graphe des données ci-dessous.

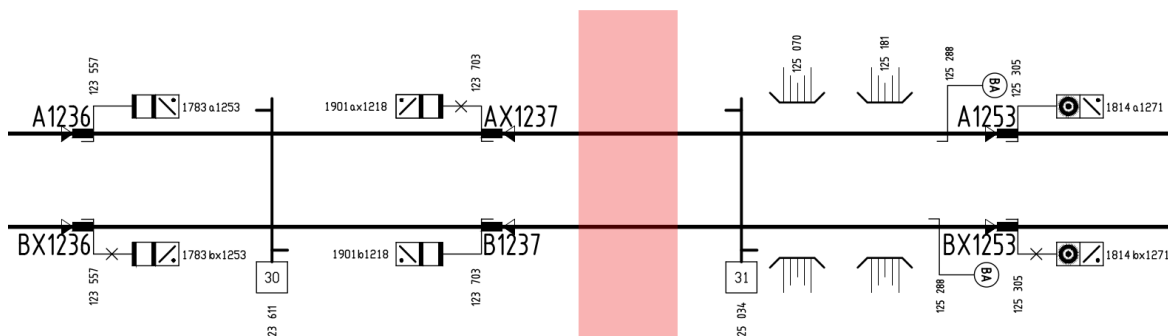
Au niveau de l'infrastructure, aucun appareil de voie ne se trouve à la BK 124.000 :

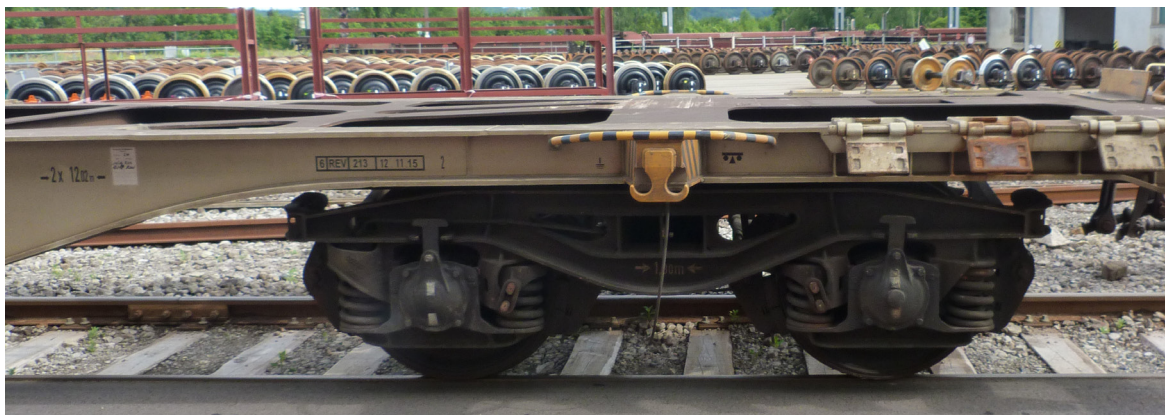
L'inspection du train, donc de chaque wagon qui le compose, avant son départ ne se déroule pas en atelier mais à l'extérieur de jour comme de nuit, quelques soient les conditions climatiques et de visibilité,... L'inspection de la roue n'est pas facilitée par le design : la photo ci-dessous donne une indication de la portion visible de la roue d'un wagon du même type que le wagon 33 68 4952 072-9.
