# V E R S L A G V A N H E T V E I L I G H E I D S O N D E R Z O E K

## DE TREINBOTSING VAN 15 FEBRUARI 2010 IN BUIZINGEN

Mei 2012

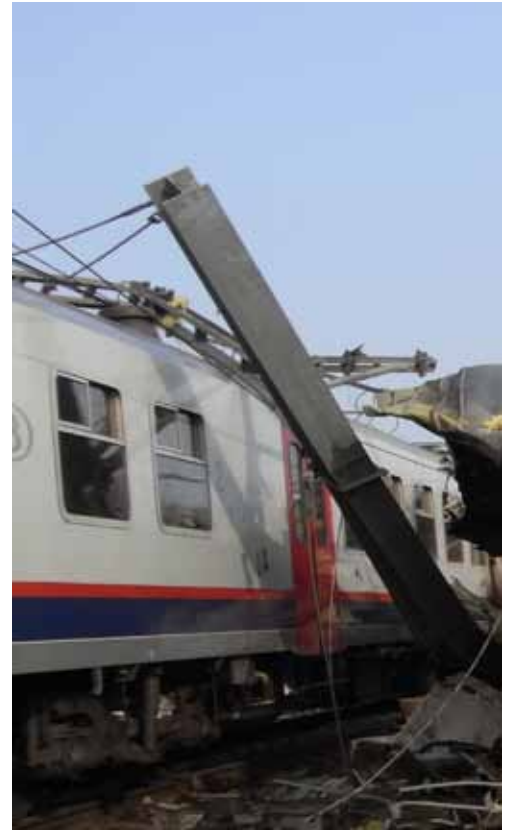
Verschiede uitrustingen van de seininrichtingen in het spoor raakten eveneens beschadigd : spoorstroomkring, wisselbediening.

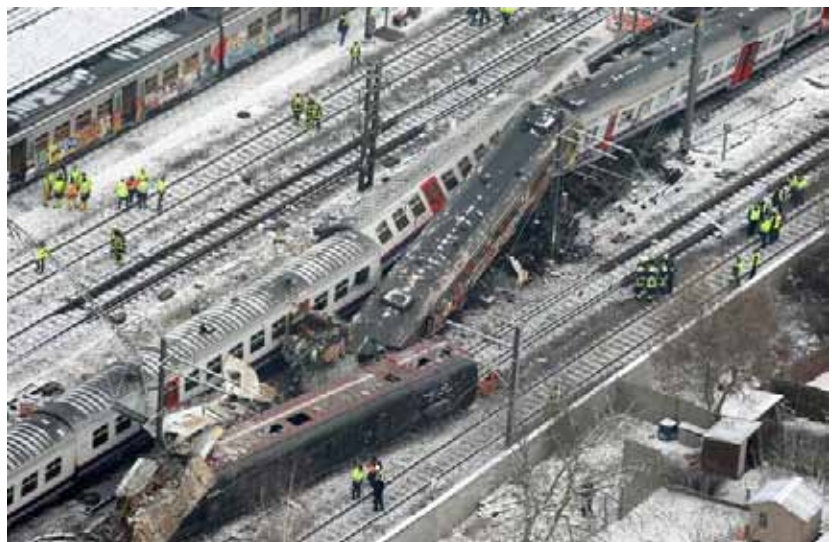
### 2.3.3.2 TREINSTEL VAN DE 1707

Het derde rijtuig werd naar links gebogen en liep ook ernstige schade op, maar de structuur werd niet verpletterd.

Vanaf het vierde bleven de rijtuigen op de rails en ze liepen slechts geringe schade op.
