Rapport d'Enquête de Sécurité  
Collision entre un train de voyageurs et  
l'arrière d'un train de marchandises  
survenue à Hermalle-sous-Huy le 5 juin 2016

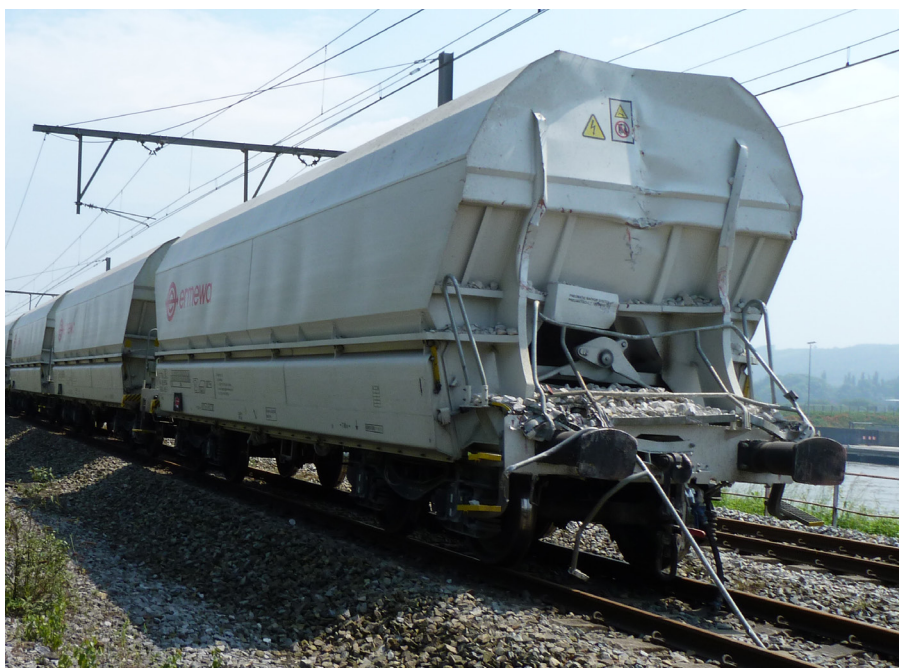
Illustration : queue du train E48535 (avant dernier wagon, endommagé lors de la collision)

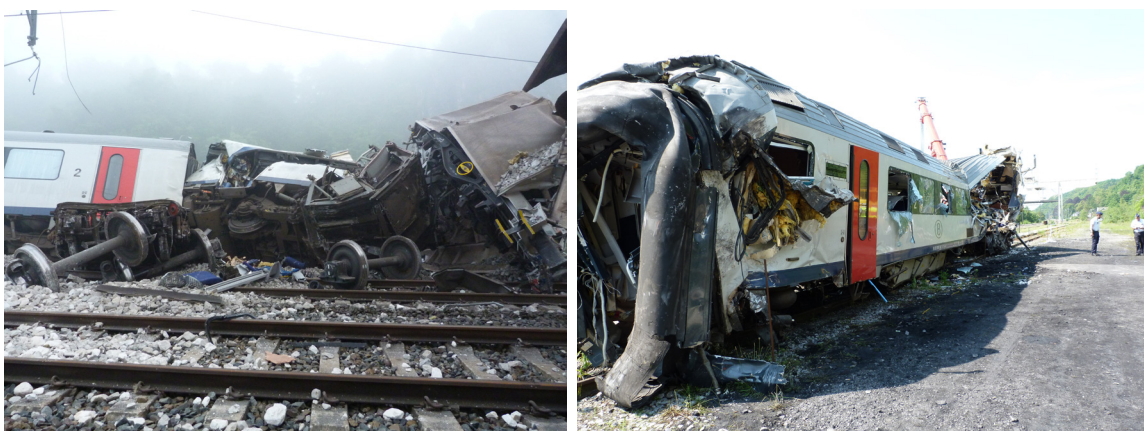
La 1ère voiture de l'AM 548 (AM en tête) est complètement détruite.

Illustrations : la voiture de tête de la rame 548 est couchée sur les voies et encastrée dans les débris du wagon de queue du train de marchandises.

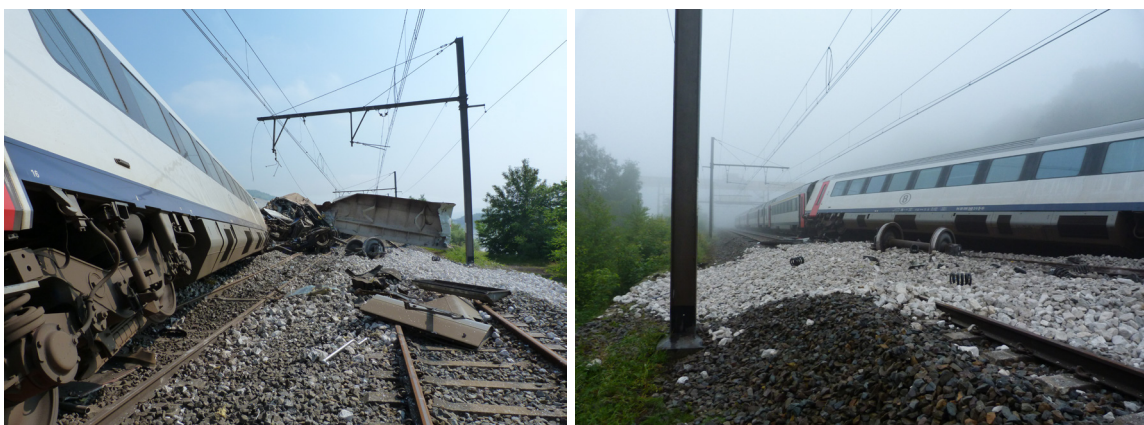
Les 2 autres voitures sont partiellement endommagées.

Illustrations : la deuxième voiture de la rame 548 est déraillée mais pas complètement couchée sur les voies.

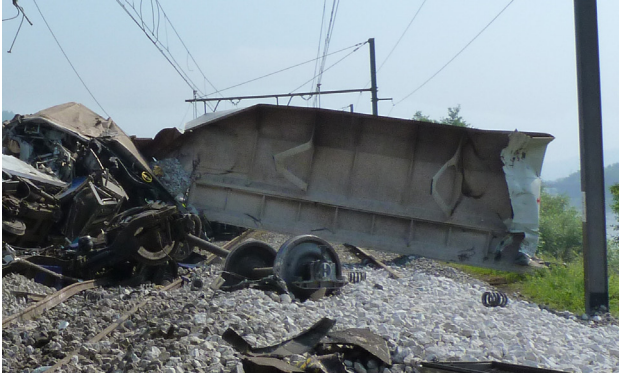
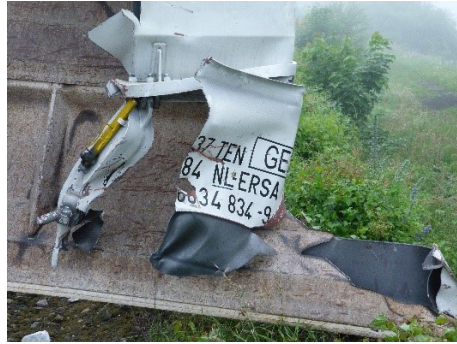
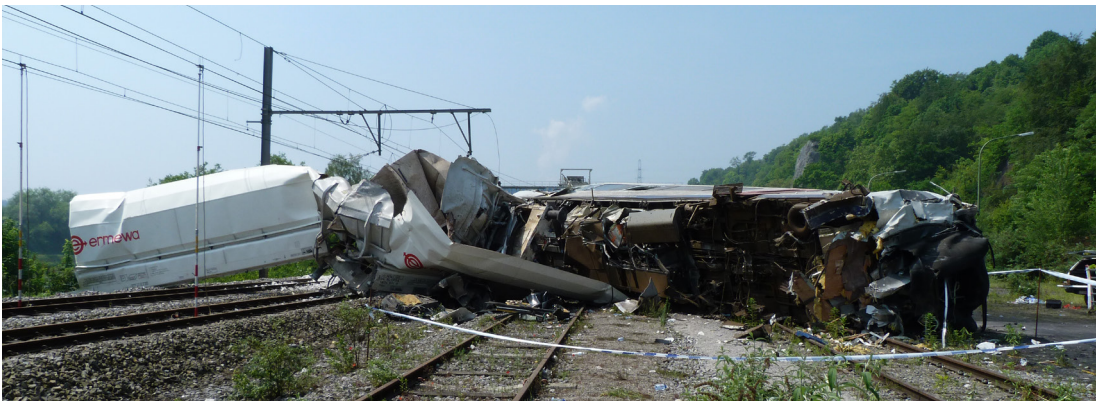
Le dernier wagon du train de marchandises est complètement détruit, et les pierres "calcaire" (chargement du wagon détruit) sont répandues à l'endroit de la collision.

*Illustrations : dernier wagon du train E48535 renversé et déchiré lors de l'impact - la carcasse est enchevêtrée avec la voiture de tête du train E3820.*

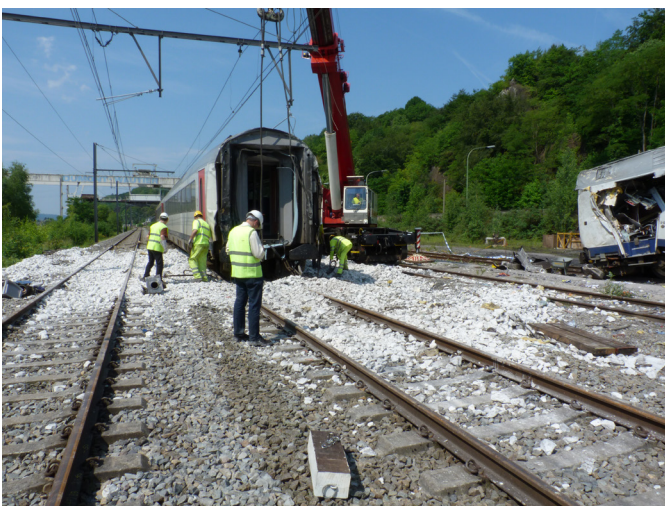
*Illustration : pierres "calcaire" blanches (chargement du dernier wagon du train E48535) visibles à l'endroit de la collision durant les opérations de relevage.*

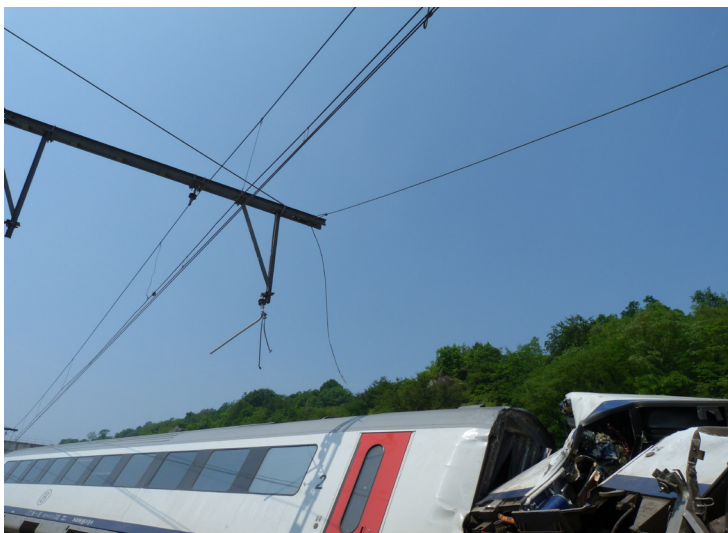
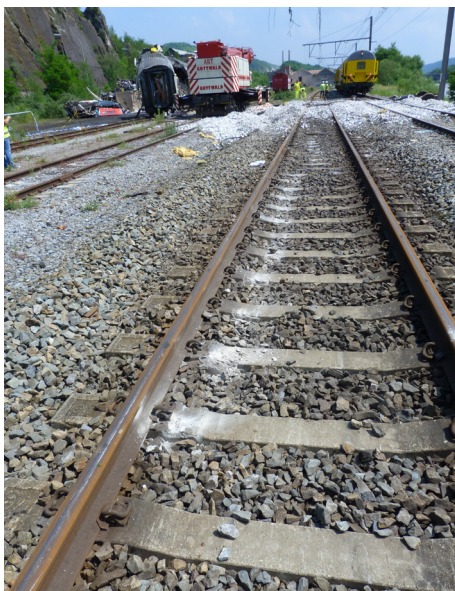
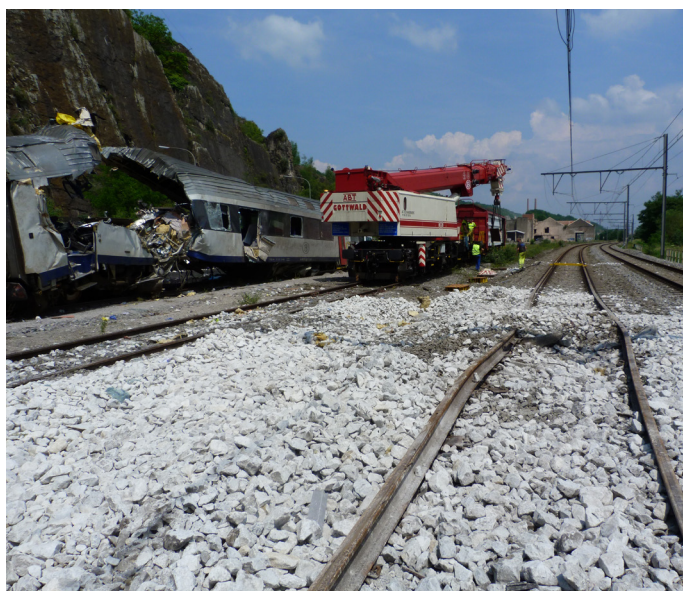
La caténaire et les voies ont été endommagées suite à l'accident.

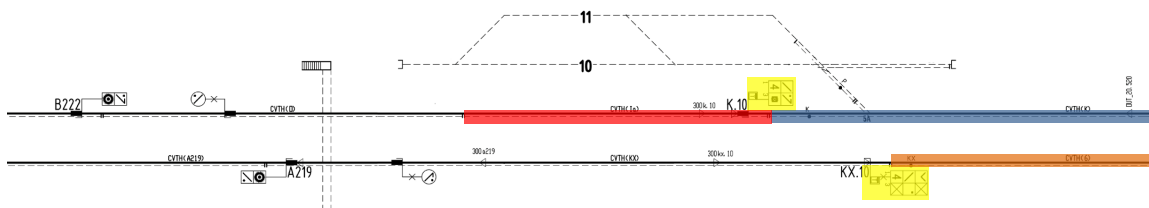
- circuit de voie (CV) 1a
- CV 6
- CV K
- Le LEU du signal K.10
- Le LEU du signal KX.10

Illustration : plan 1002 (simplifié) avec identification des éléments impactés.

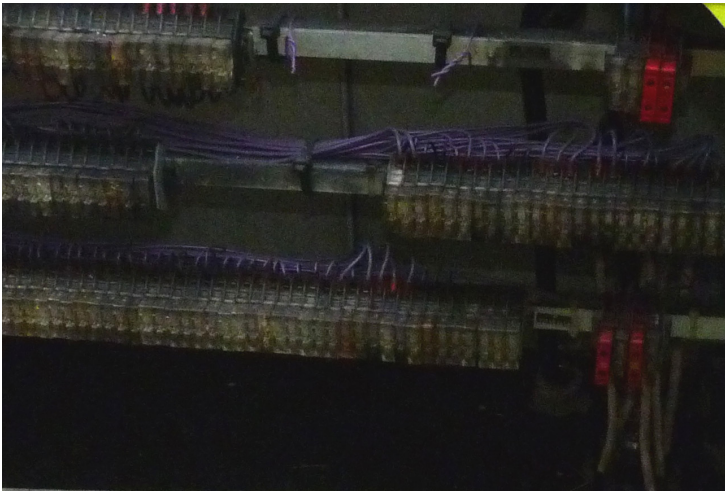
Les dérangements de la voie B sont ensuite examinés : le remplacement des fusibles brûlés dans l'armoire du signal K.10 permet la levée du dérangement du CV(K) un peu avant 22:00.

Illustration : bornier dans l'armoire du signal avec les fusibles remplacés (fusibles rouges en haut à droite sur la photo).

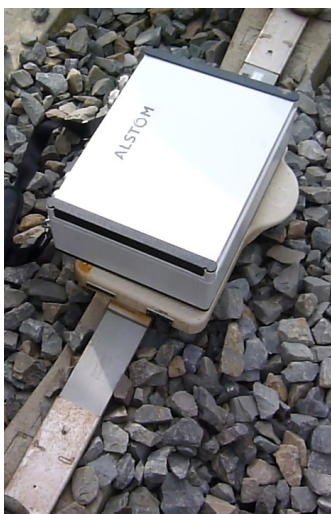
A l'aide de matériel de test (un boîtier placé sur la balise permet de simuler le passage d'un train, et une tablette permet de lire l'information émise par la balise), il a été constaté que la balise TBL1+ (tant celle du signal K.10 que celle du signal KX.10) n'émettait effectivement pas de télégramme (cf. le Status sur l'image ci-après : "NO LEU TELEGRAM").

Equipement de test placé sur une balise TBL1+.

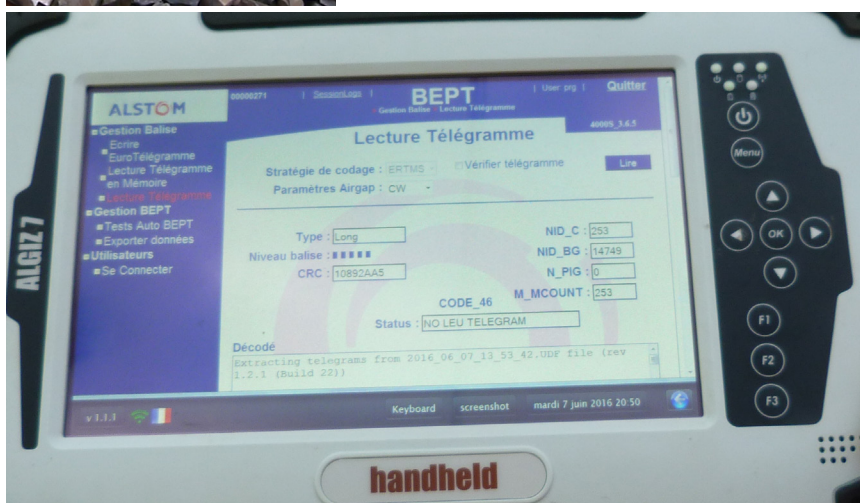
Illustration : équipement (tablette) permettant de lire le télégramme émis par une Eurobalise.

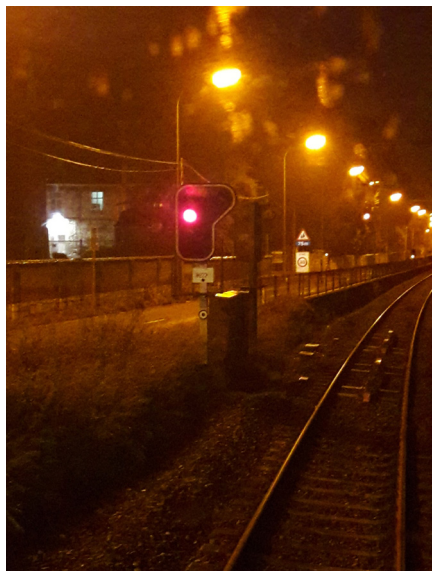
Les documents du conducteur renseignent que le B222 présente un aspect fermé (rouge). De plus, dans le cadre du projet de conduite écologique/économique E-Drivers, le conducteur du train a pris une photo du signal fermé.

Illustration : photo du signal B222 présentant l'aspect rouge devant le train E48535.

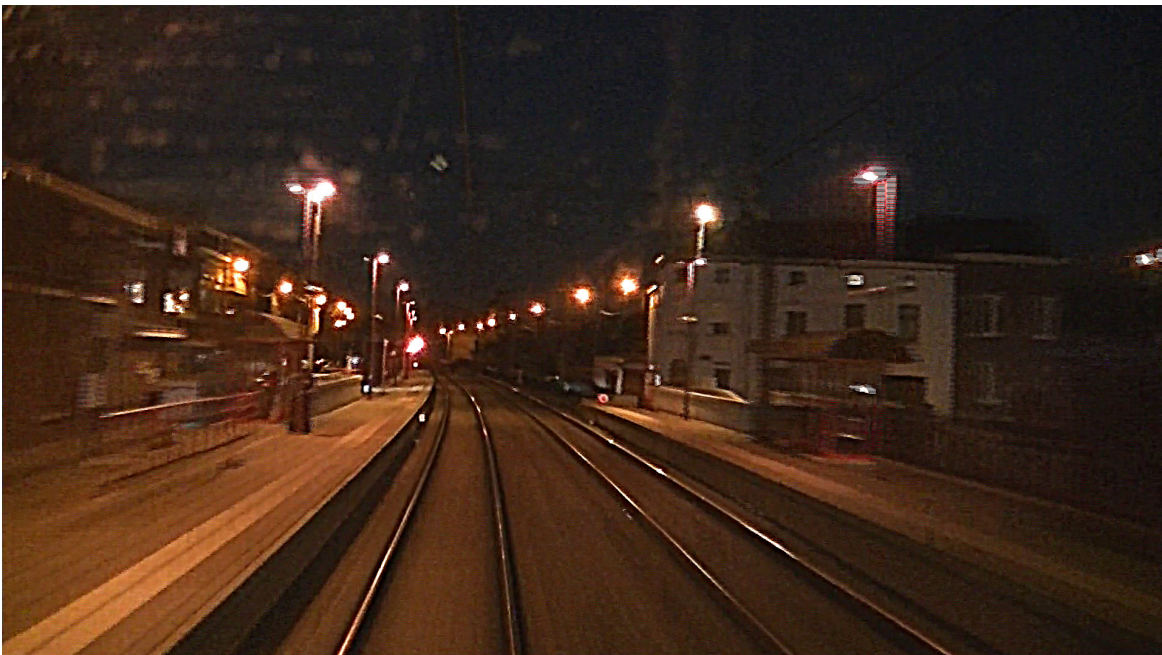
*Illustration : visibilité et saillance du signal D.11 à l'extrémité des quais de Amay - A noter que la performance de la prise de vue est moins bonne que celle de l'œil humain.*

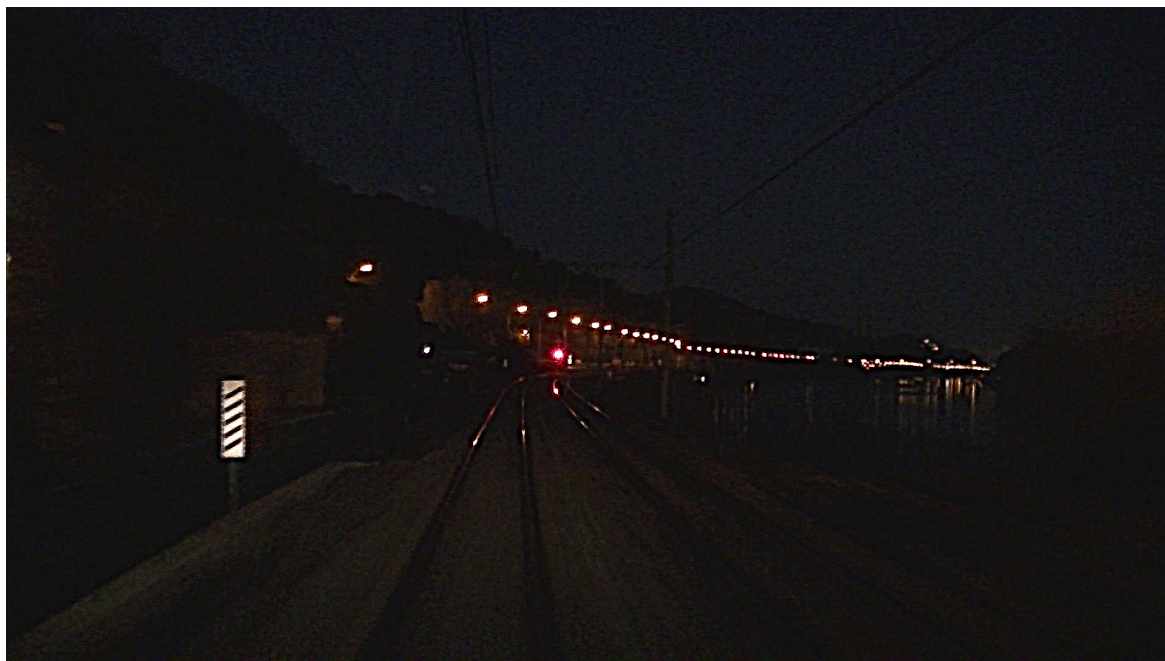
*Illustration : visibilité et saillance du signal B222 rouge à hauteur de la balise à 5 traits - A noter que la performance de la prise de vue est moins bonne que celle de l'œil humain.*
