Verslag van het Veiligheidsonderzoek

Botsing tussen een reizigerstrein en de staart van een goederentrein te Hermalle-sous-Huy op 5 juni 2016

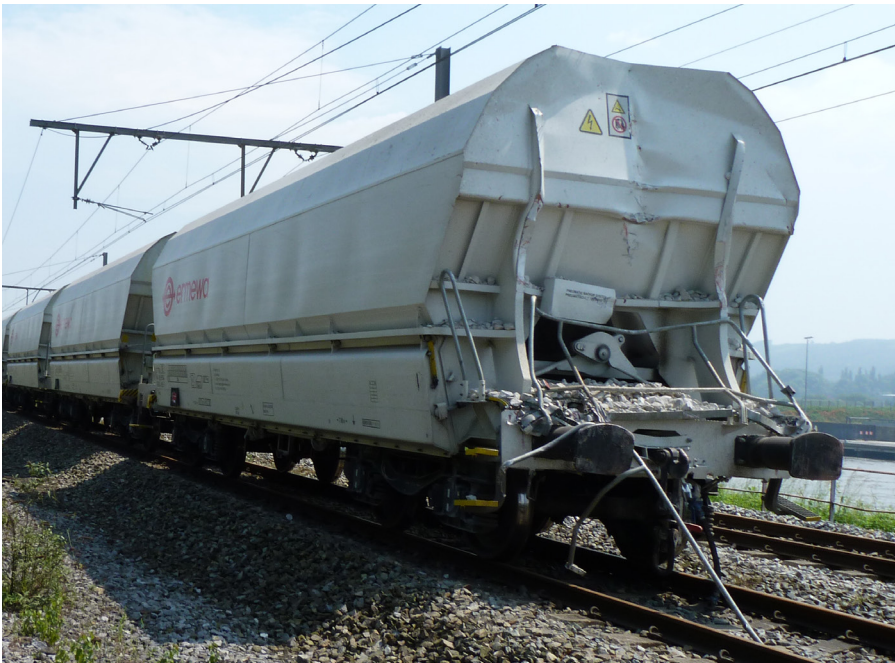
Afbeelding: staart van trein E48535 (voorlaatste wagon, beschadigd bij de botsing).

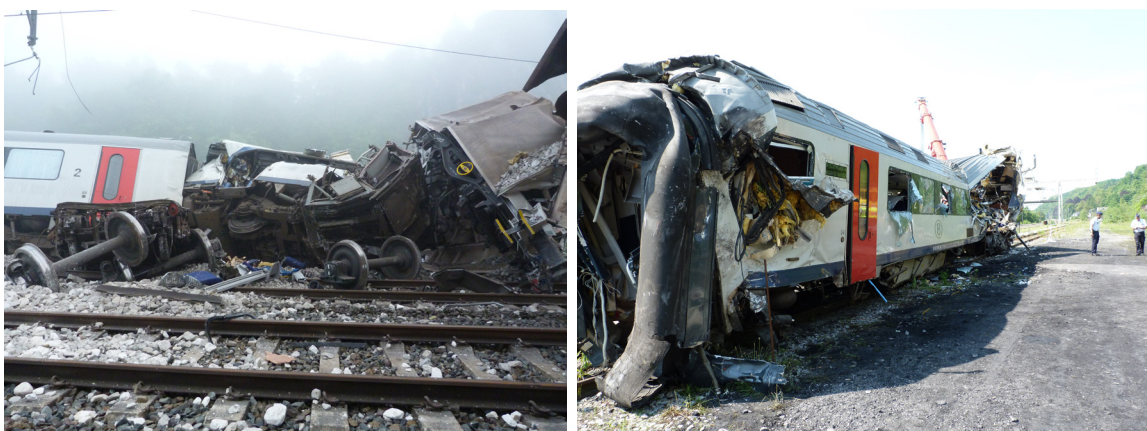
Het eerste rijtuig van de MS548 (MS vooraan) is volledig vernield.

Afbeeldingen: het koprijtuig van stel 548 ligt neer op de sporen en is verstrengeld in de restanten van de startwagon van de goederentrein.

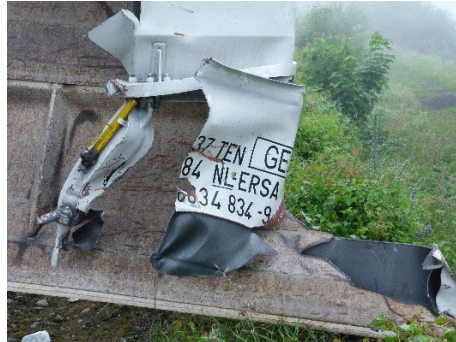
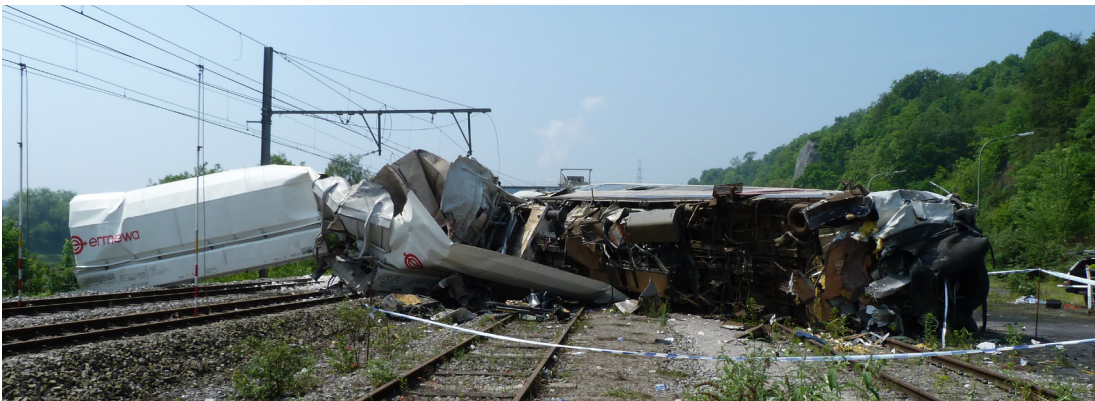
De laatste wagon van de goederentrein is volledig vernield, en de kalkstenen (lading van de vernielde wagon) liggen overal verspreid op de plaats van de botsing.

Afbeeldingen: laatste wagon van trein E48535, omgekeert en gescheurd bij de botsing - het wrak is verstregeld met het kopvoertuig van trein E3820.

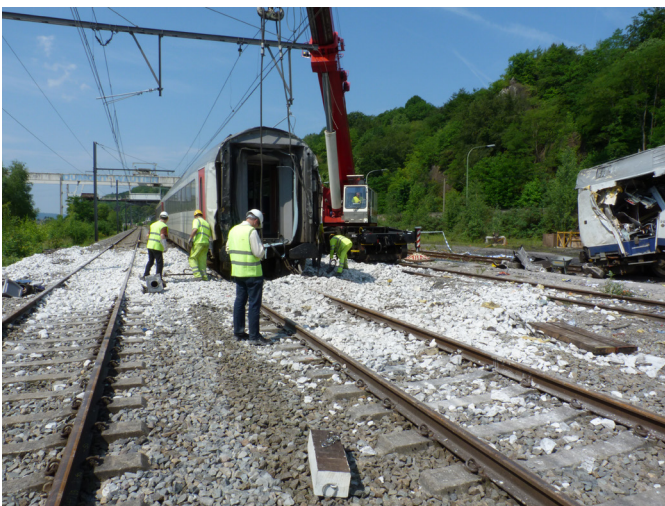
Afbeelding: witte kalkstenen (lading van de laatste wagon van trein E48535) zichtbaar op de plaats van de botsing tijdens de herspoeringswerkzaamheden.

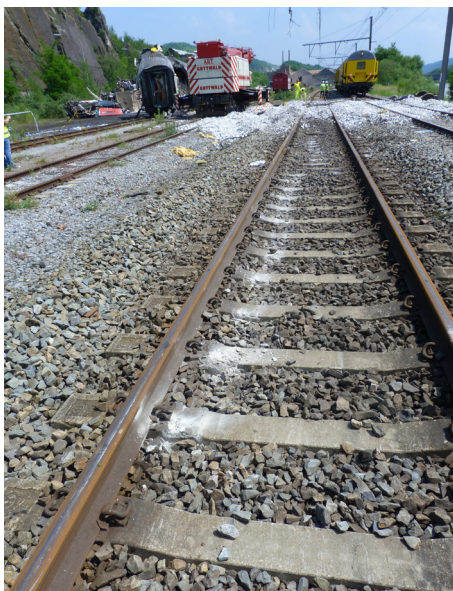
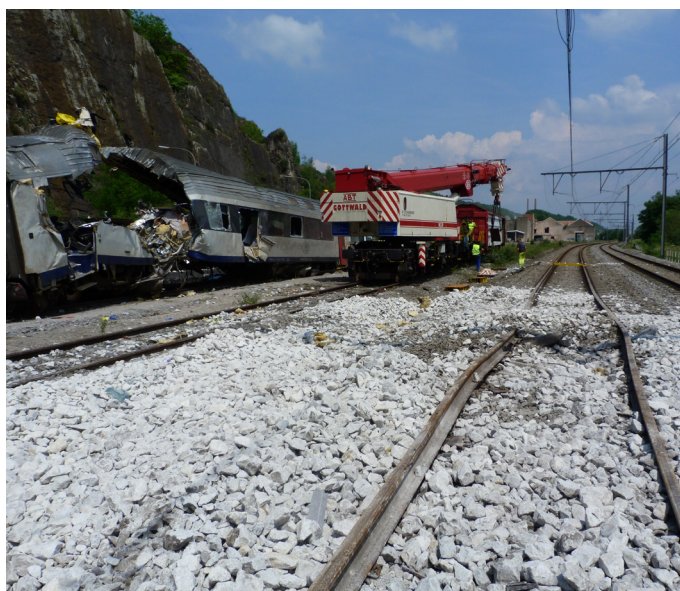
De bovenleiding en de sporen raakten door het ongeval beschadigd.

Er werd door het OO niets abnormaals vastgesteld wat de sporen en bovenleidingen betreft: de waargenomen schade is het gevolg van het ongeval.

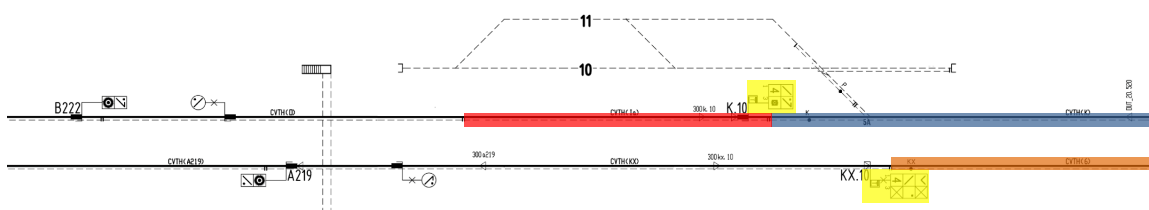
- spoorstroomkring (SSK) 1a
- SSK 6
- SSK K
- De LEU van sein K.10
- De LEU van sein KX.10

Afbeelding: plan 1002 (vereenvoudigd) met identificatie van de getroffen elementen.

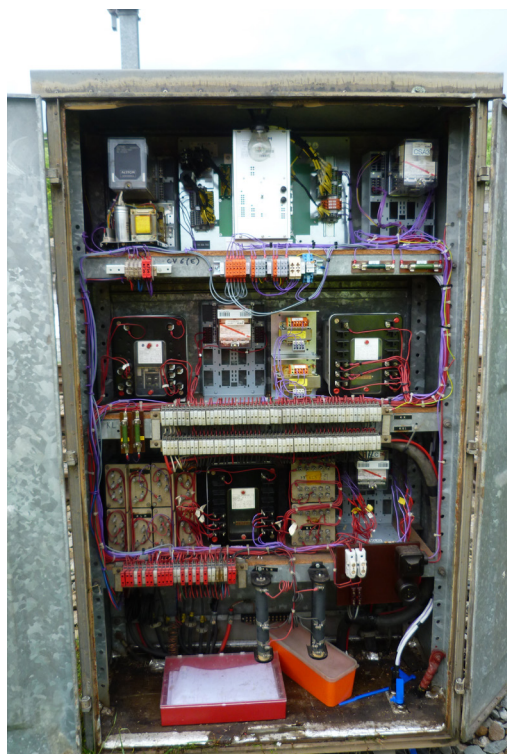
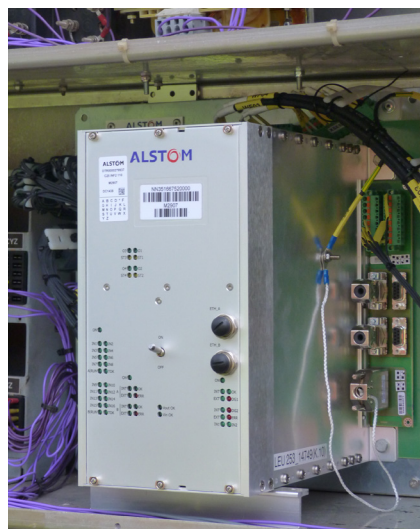
De "TBL-alarmen" die worden vermeld in de logboeken van het blok zijn te wijten aan de defecte LEU ter hoogte van sein K.10 en KX.10. Als gevolg daarvan zendt het omschakelbare Eurobaken (= baken TBL1+) geen informatie meer uit betreffende het seinbeeld van het sein.

Volgens de procedures van Infrabel moet in geval van een defect van de LEU-module zelf de defecte module verwijderd worden, naar het labo van Infrabel gestuurd worden en vervangen worden door een andere module, en dit gebeurde tijdens de dagen die volgden op het ongeval.

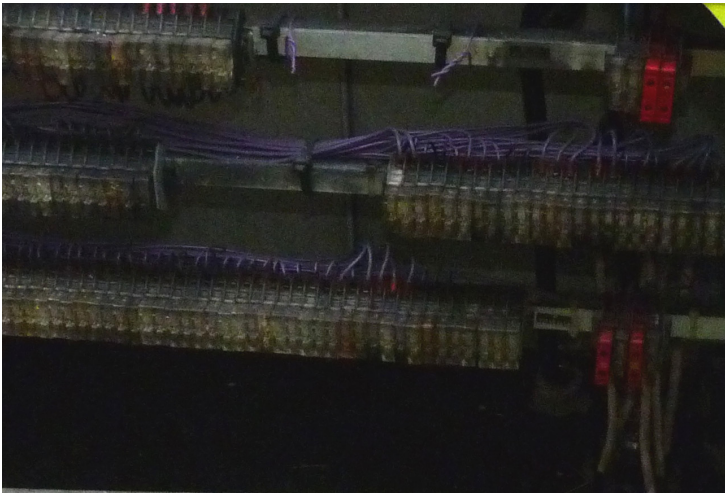
Vervolgens worden de storingen op spoor B onderzocht: de vervanging van de verbrande zekeringen in de kast van het sein K.10 maakt het mogelijk om de storing van de SSK(K) iets voor 22u00 op te heffen.

Afbeelding: aansluitblok in de kast van het sein met de vervangen zekeringen (rode zekeringen rechts bovenaan op de foto).

Door de zekeringen die een overbelasting ondergingen te vervangen, kan de SSK opnieuw normaal functioneren. De technici nemen contact op met het seinhuis in Flémalle (blok 7) rond 20u50: na controle is spoor A van lijn 125 berijdbaar zonder beperking, noch overschrijdingsbevel S422.

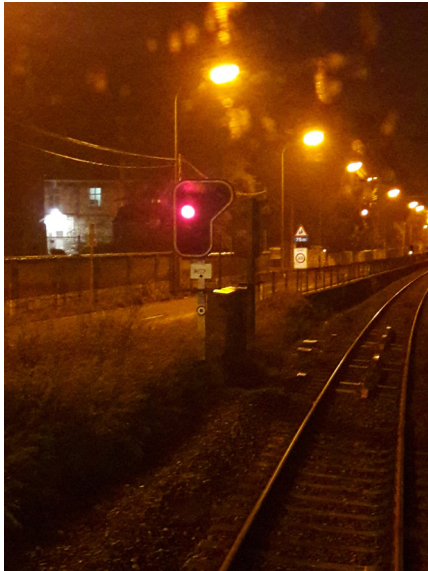
In de documenten van de bestuurder staat dat B222 een gesloten (rood) seinbeeld vertoonde. Bovendien maakte de bestuurder van de trein in het kader van het ecologisch/economisch rij-project E-Drivers een foto van het gesloten sein.

Afbeelding: foto van sein B222 dat een rood seinbeeld vertoonde voor trein E48535.

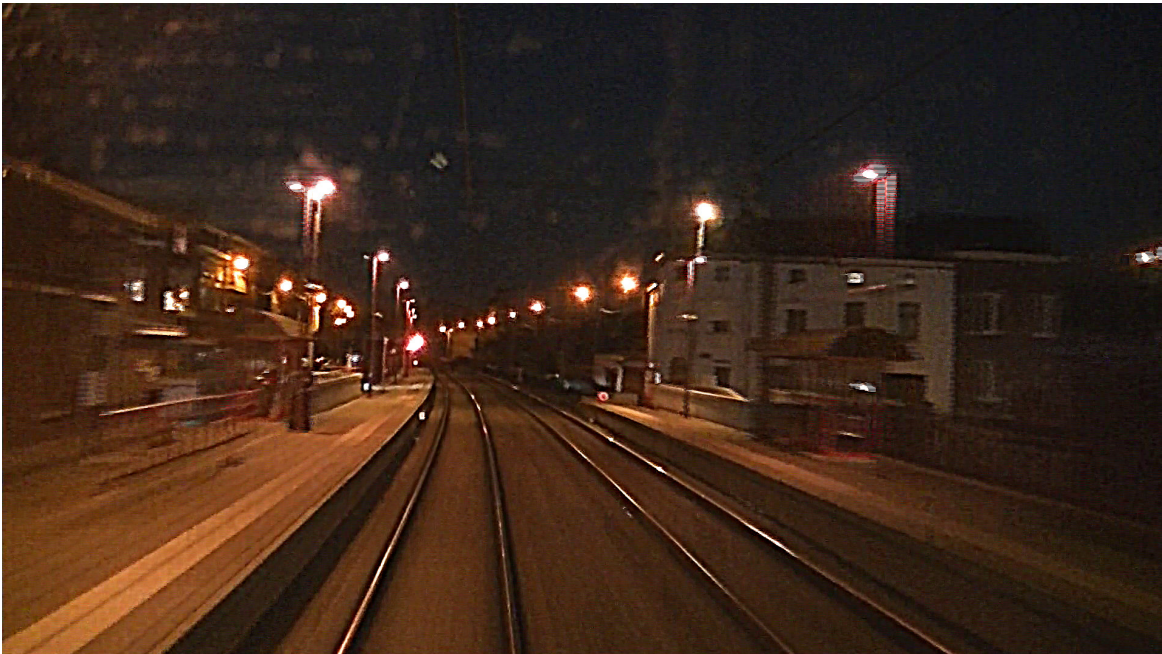
Hoewel de zichtbaarheid vanop 300 meter niet optimaal is³⁶, melden de bestuurders in de verzamelde getuigenissen over voldoende afstand en tijd te beschikken om het remmen in te zetten en het sein te bevestigen wanneer het seinbeeld beperkend is.

Afbeelding: zichtbaarheid en duidelijkheid van het sein D.11 op het uiteinde van de perrons van Amay - Let wel, de prestaties van de opname zijn minder goed dan die van het menselijke oog.

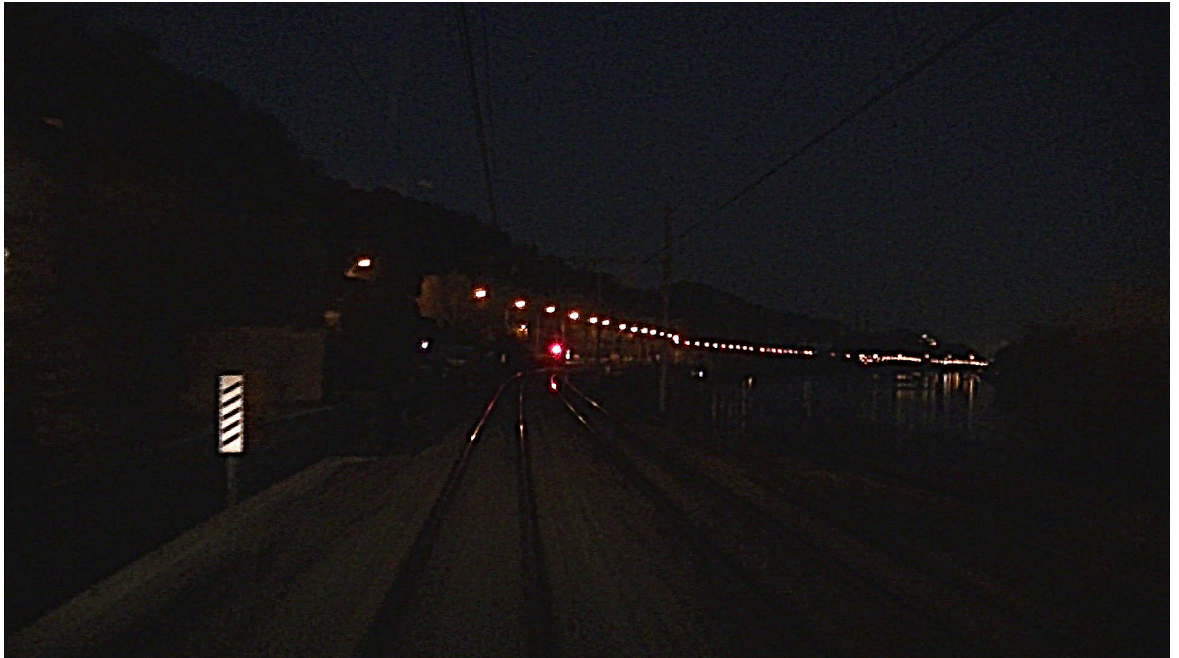
De gesprekken met de bestuurders bevestigen deze vaststellingen, evenals de foto die werd genomen door de bestuurder van de goederentrein E48535.

Afbeelding: zichtbaarheid en duidelijkheid van het rode sein B222 ter hoogte van het baken met 5 strepen - Let wel, de prestaties van de opname zijn minder goed dan die van het menselijke oog.
