Veiligheidsonderzoeksverslag

ONTSPORING VAN EEN GOEDERENTREIN WETTEREN - 4 MEI 2013

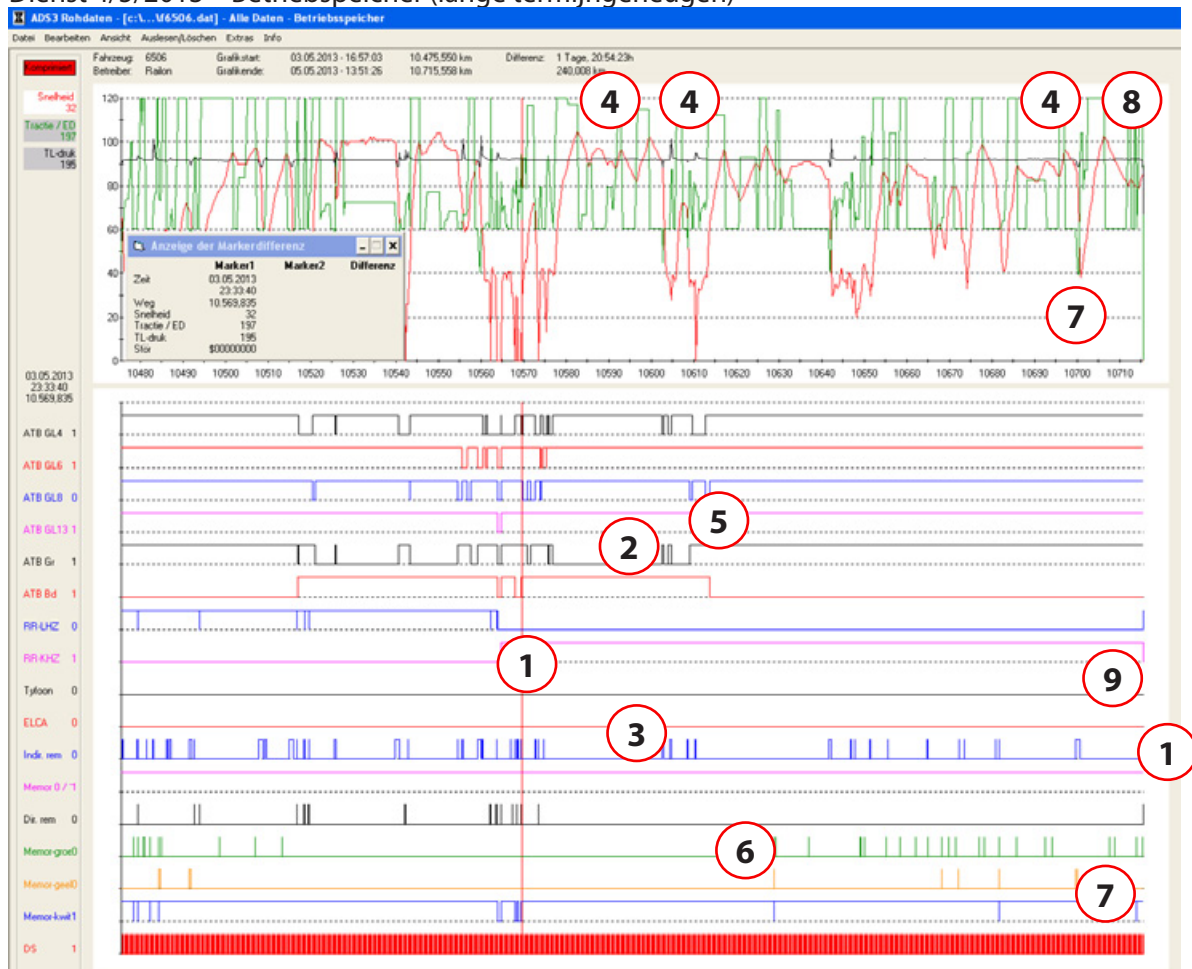
Dienst 4/5/2013 – Betriebspeicher (lange termijngeheugen)

- grafische weergave van de ritgegevens lange termijn of "Betriebspeicher"
- X-schaal: de afgelegde afstand van 3/5 - 5/5/2013 tot de plaats van het ongeval
- de verticale rode lijn geeft het vertrek van de trein in Kijfhoek-Nederland weer
- 1 : treinbestuurder heeft plaatsgenomen in loc 6506 zijde korte huif (RRKHZ 1).
- 2 : het treinbeïnvloedingsysteem ATB (NL) is ingeschakeld (ATB Bd1)
- 3 : het treinbeïnvloedingsysteem Memor (B) is ingeschakeld (Memor 1)
- 4 : de trein rijdt aan een snelheid regelmatig >90 km/u (rode curve)
- 5 : vanaf de grens is het ATB-systeem uitgeschakeld (ATB Bd 0)
- 6 : vanaf de grens worden registraties tbv. Memor-systeem afgebeeld
- 7 : Memor geel 1: de trein vertraagt tot <40 km/u,
- 8 : trein versnelt tot 103 km/u
- 9 : trein vertraagt zonder remmen tot ca. 80 à 90 km/u (Ind. rem 0)
- 10 : remming (Ind. Rem en Dir. Rem = 1) en einde treinrit

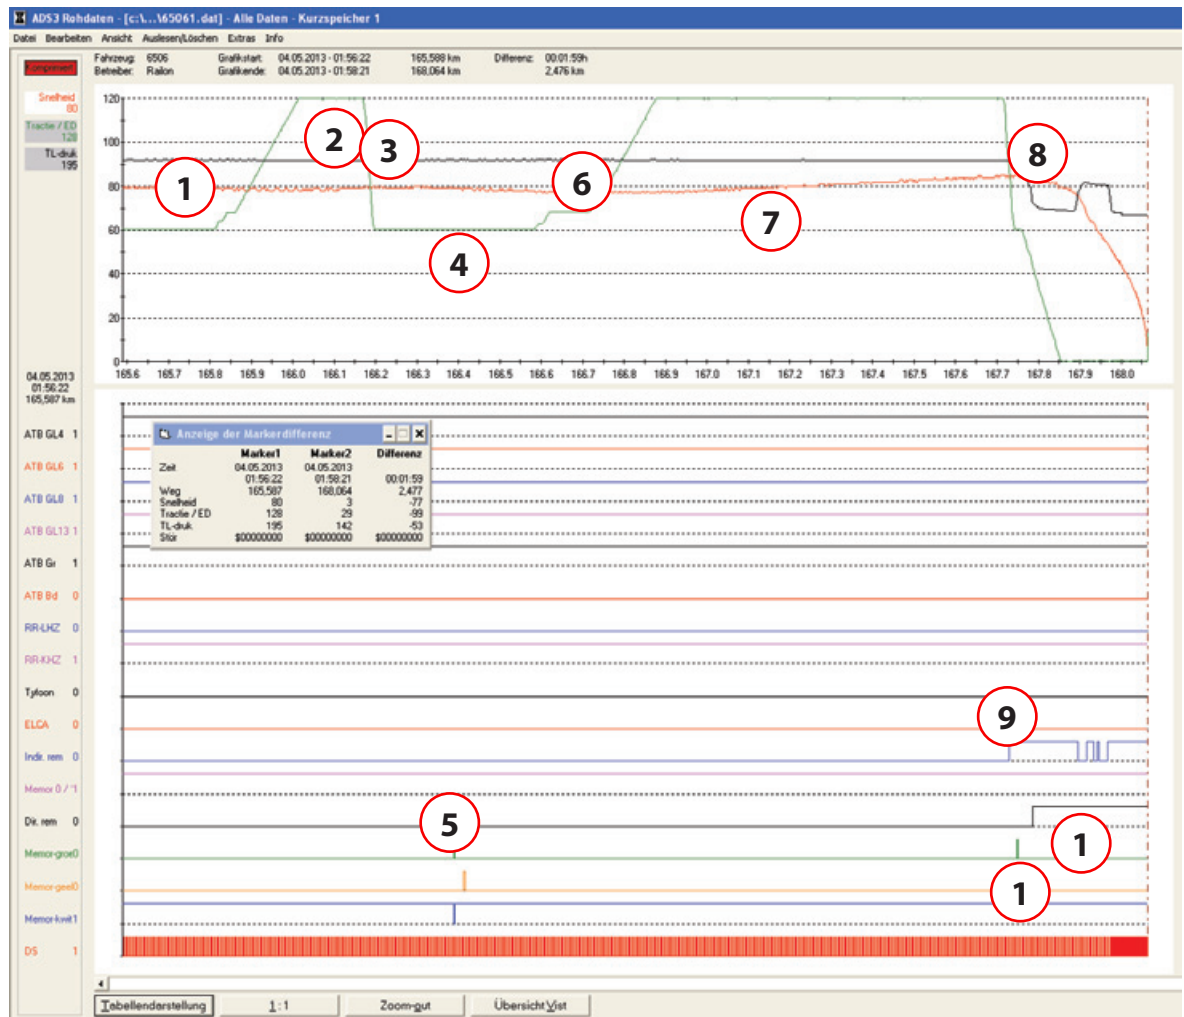
Dienst 4/5/2013 - Zoom 2 minuten- Kurzspeicher (korte termijngeheugen)

- grafische weergave van de ritgegevens korte termijn "Kurzspeicher",
- X-schaal: de afgelegde afstand, laatste 2 minuten tot de plaats van het ongeval
- 1 : de snelheid van loc 6506 schommelt is licht dalend, <80 km/u (rode curve)

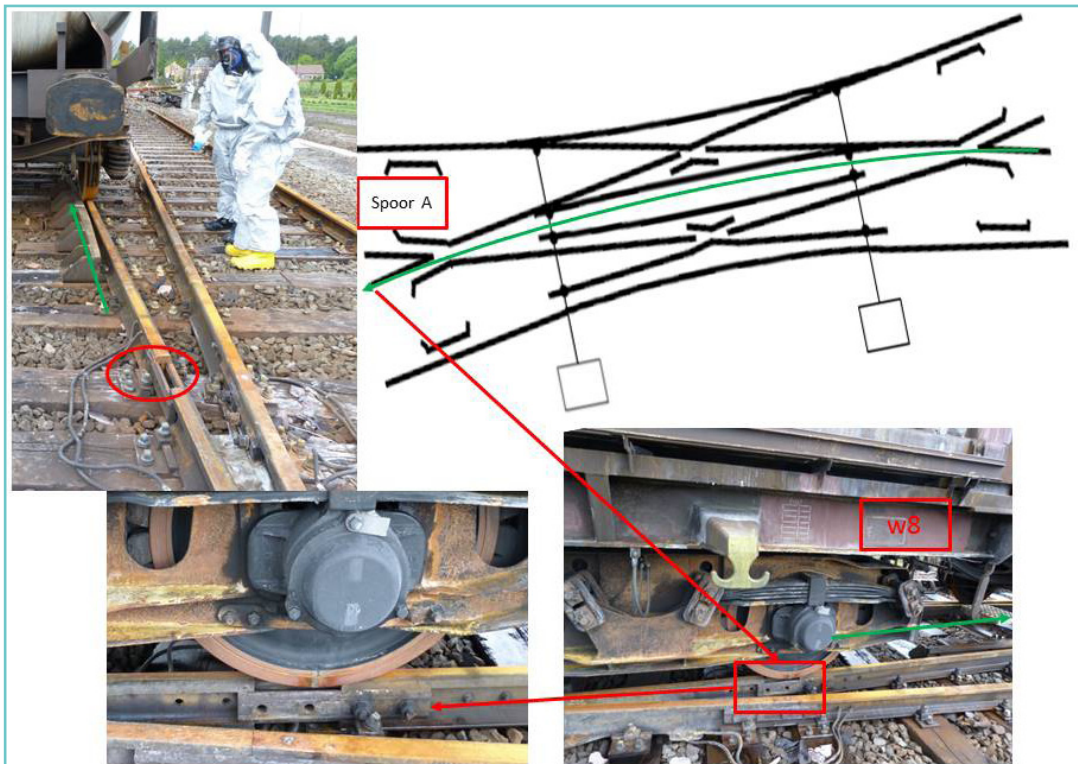
Zone 3: zone wissel 22AW

- de linker wisseltong van wissel 22AW werd weggeslingerd en ligt aan het puntstuk van wissel 24BW
- de linker wisseltong van wissel 22AW is afgebroken ter hoogte van de afschaving
- de bedieningsstang en controlestang zijn nog vast aan de wisseltong
- er wordt geen schade aan de tongspits vastgesteld

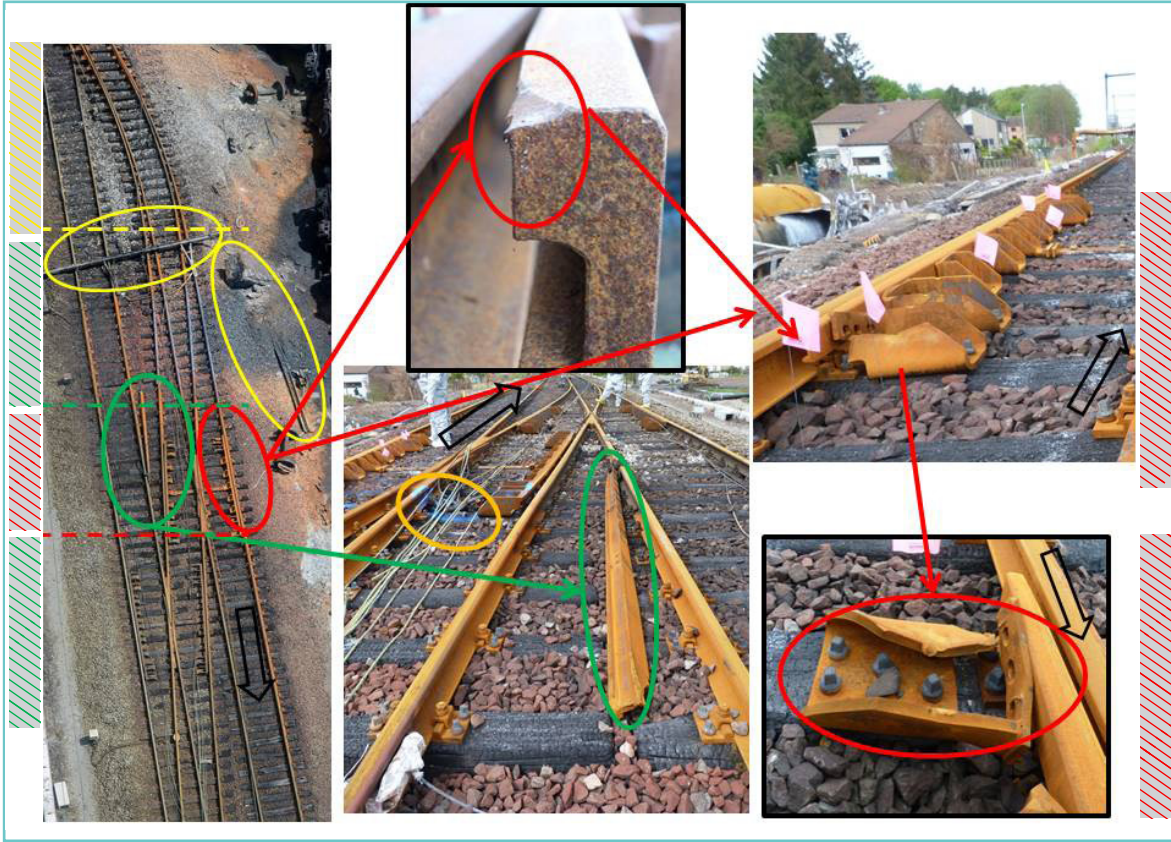
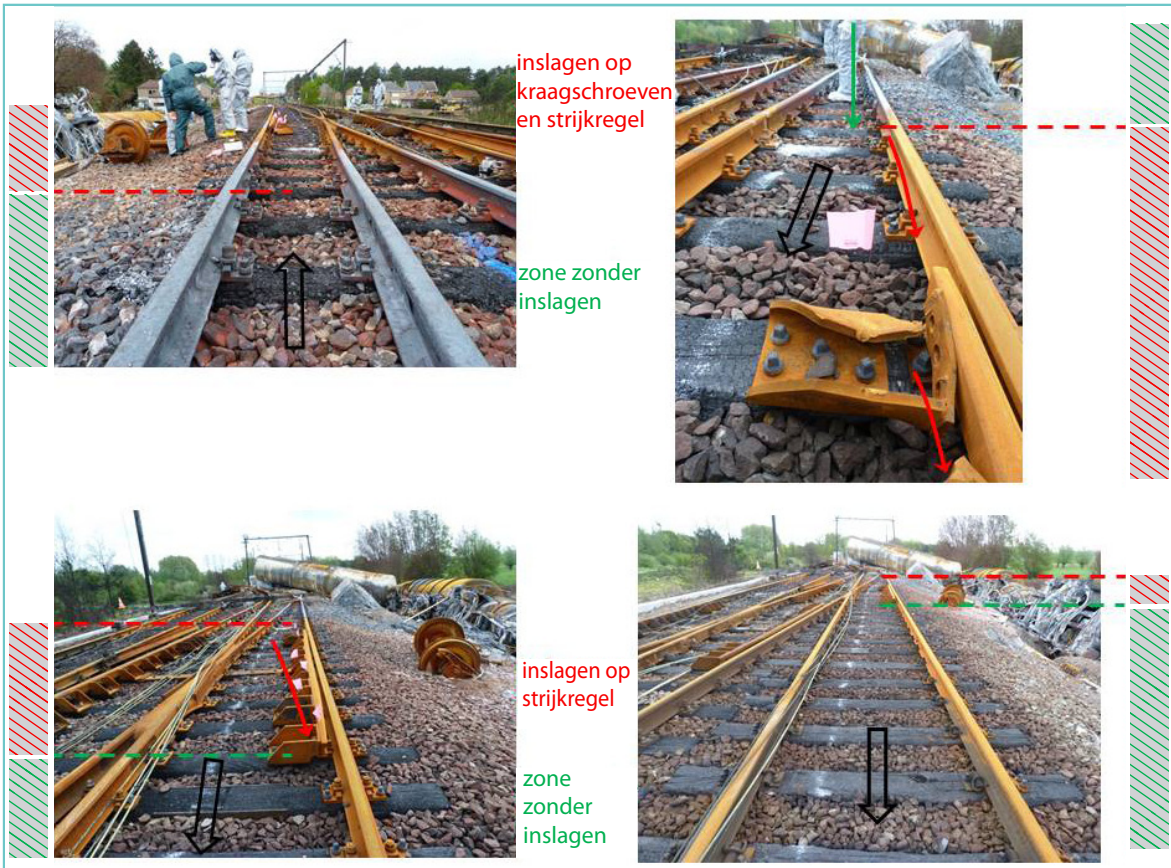
- de aanwezigheid van de tong van wissel 22AW in het tussenspoor ter hoogte van de strijkregel (groen omcirkeld)
- de bovenleidingpaal is omvergeduwd in de rijrichting en ligt onder een hoek van ca. 15° met de sporen in de bedding van de spoorberm (geel omcirkeld)
- de bovenleidingpaal is verbogen (geel omcirkeld)
- de fundering van de bovenleidingpaal is volledig uit de spoorbedding getrokken en ligt op de spoorbedding ca. 1.5 m voorbij de oorspronkelijke positie (geel omcirkeld)
- de bovenleidingbalk ligt dwars over het spoor, quasi loodrecht onder zijn oorspronkelijke positie en vertoont geen sporen van contact met wielen of andere
- 3 lijnvormige indrukken in de ballast van de spoorwegberm en die lijken op vorens leiden van de bovenleidingpaal naar de gracht
- De aanwezigheid van de koppeling (beugel van wagon 1 – voorzijde) in de wissel (oranje omcirkeld)

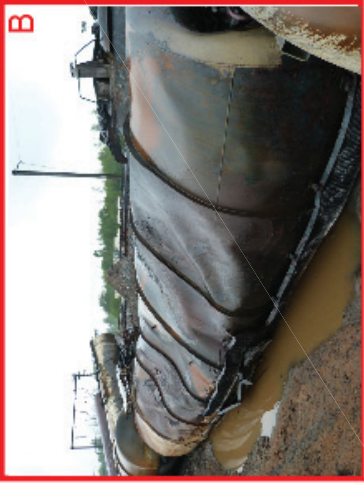
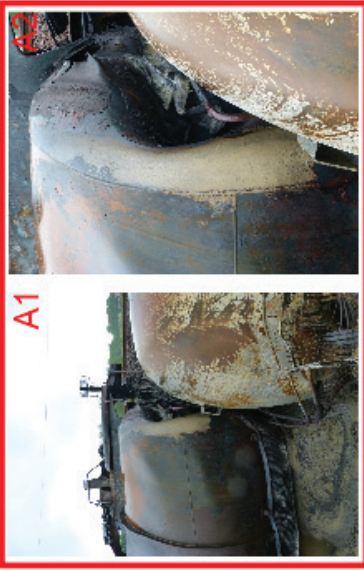
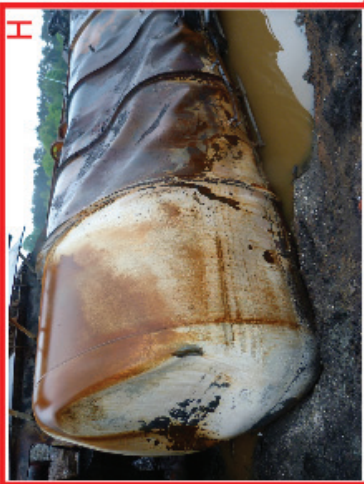
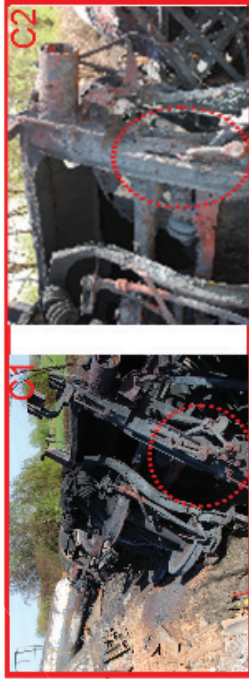
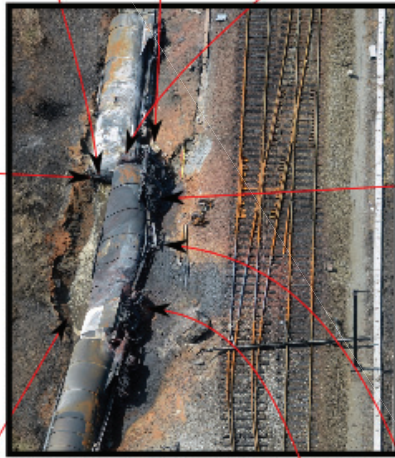
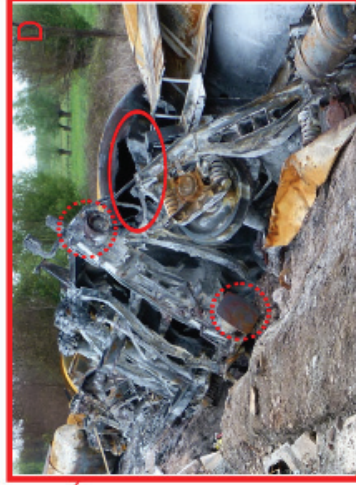
3.4.8.2. KETELWAGON 2 – TYPE ZACS – WAGENKENMERK 3384 7846 603 4

- Vertoont duidelijke brandschade onder de vorm van afbladerende verf en walshuid
- Ligt volledig in de gracht in een kantelhoek van circa 100° met het maaiveld.

- De achterzijde van de ketel is ingedrukt (H)
 - De afsluiters aan de bovenkant zijn voorzien van blindflenzen en er is geen zichtbare schade (B)

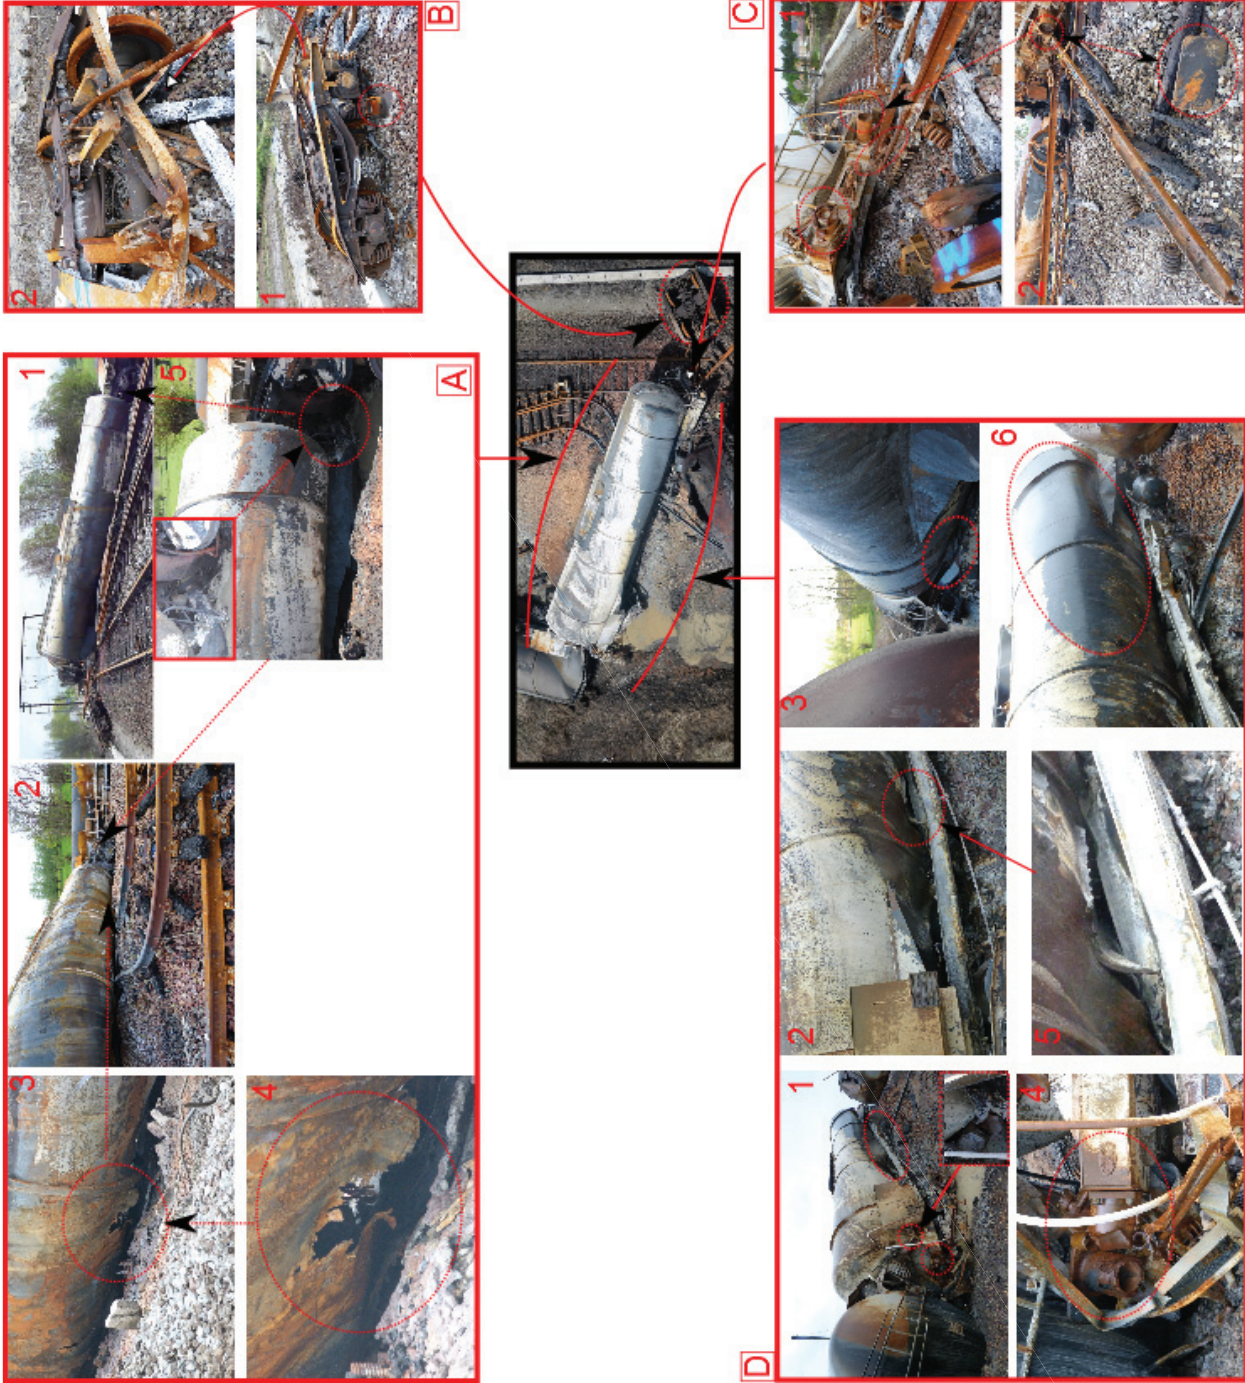
3.4.8.4. KETELWAGON 4 – TYPE ZACNS – WAGENKENMERK 3380 7846 088 2

- De kop van de ketel is ingedeukt maar niet lekgeslagen (C1)
 - De achterkant van de ketel is niet ingedeukt, de ladder is intact gebleven (overzicht) en (C1)

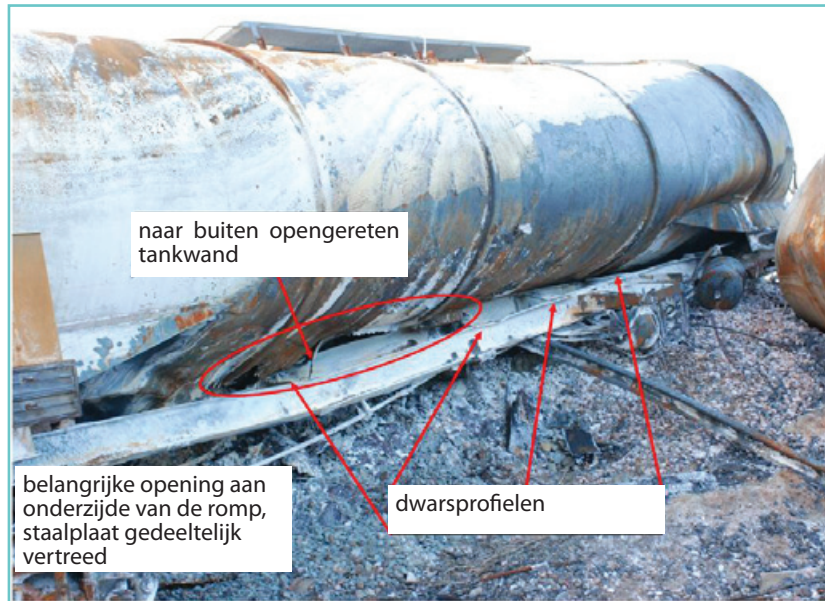
- De zoom op foto 6D geeft meer details over de schade aan de onderzijde van wagon 4:
 - aan de stoel links voor is de onderzijde van de romp gedeeltelijk vervormd
 - tussen de draagstoel en het midden van de tank is de romp onderaan opengereten over meer dan 5 m
 - de wandplaat is op één plaats gedeeltelijk opengescheurd en vervormd
 - de randen van de opening zijn gedeeltelijk gesmolten en verteerd door het vuur
 - de langsliggers van het draagstel zijn gekanteld
 - de verbindingen tussen de langsliggers zijn geplooid

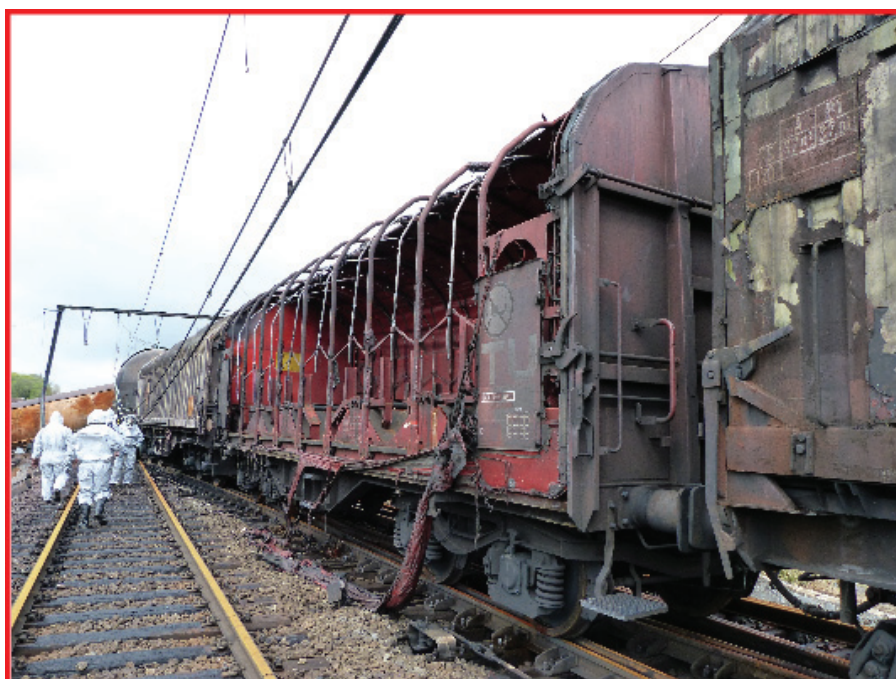
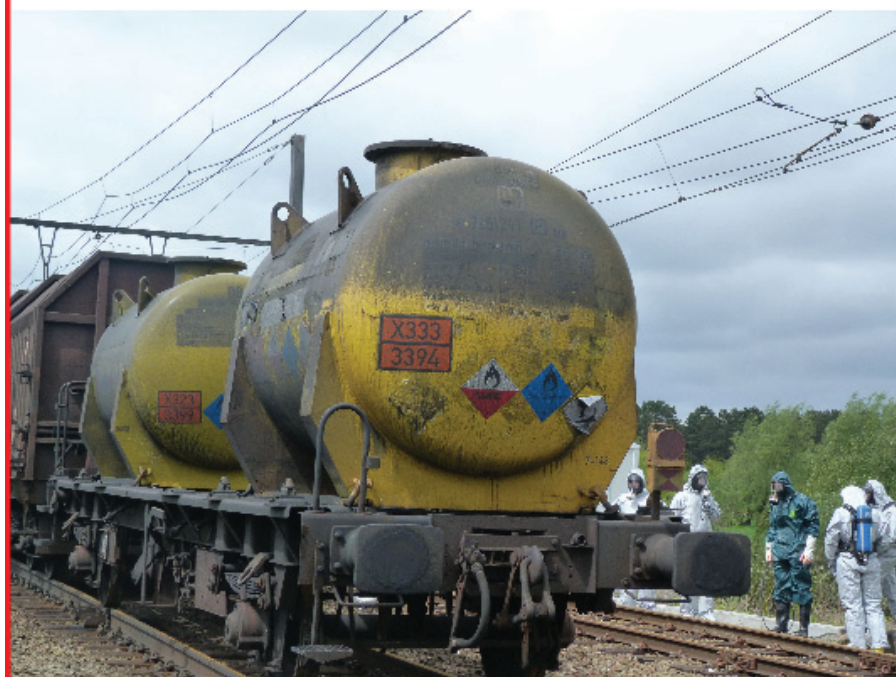
De ketels van wagon 13 vertonen brandschade maar de smeltveiligheden zijn intact.
