JB 2012/09

RAPPORT OM ALVORLIG JERNBANEHENDELSE PÅ BERGENSBANEN VED VOSS STASJON 14. FEBRUAR 2012 TOG 1813

Avgitt dato: 07.11.2012
JB Rapport: 2012/09

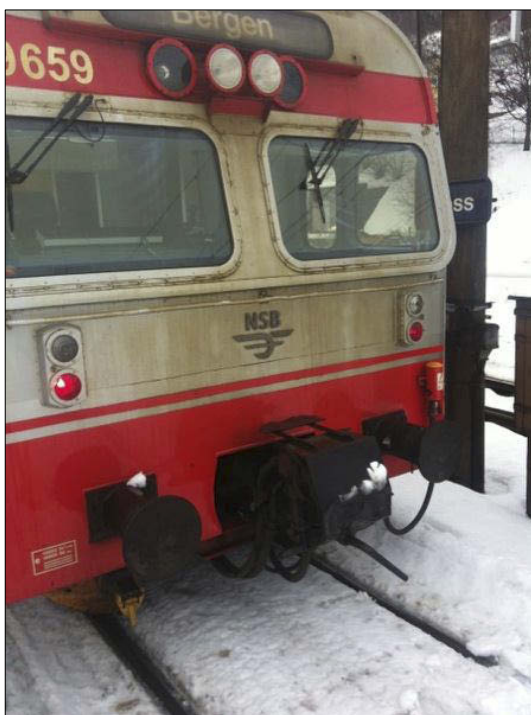
Figur 7: Skader på 69659 (kilde: NSB).

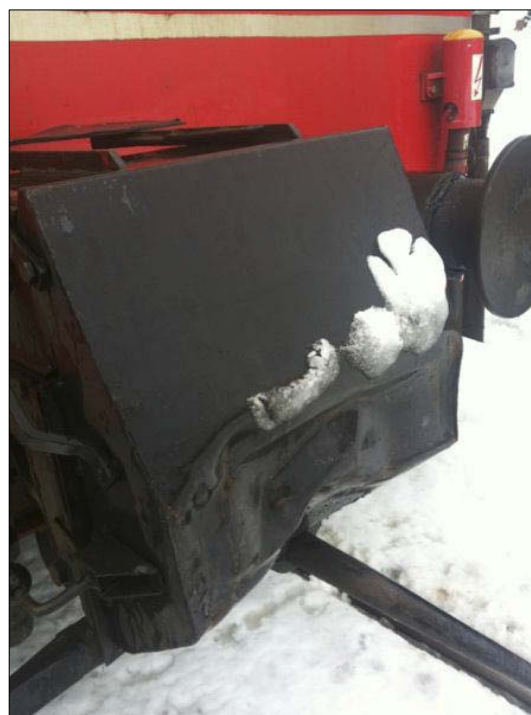
Figur 8: Nærbilde av skade (kilde: NSB).

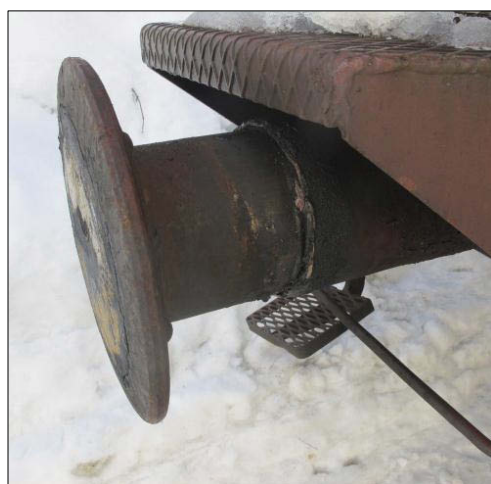
Figur 10: Buffer på 335 vogn (kilde: SHT).

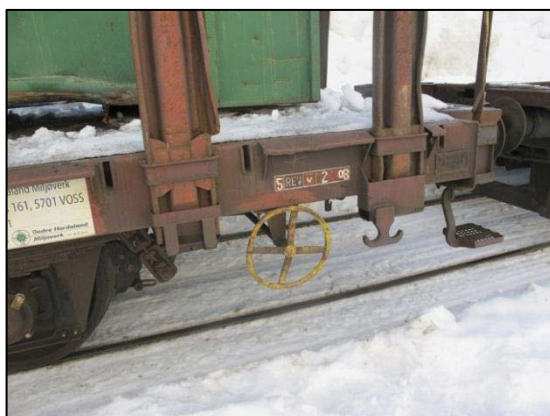
Ifølge personalet som parkerte 335-vogna ble parkeringsbrems satt på (se Figur 13 og Figur 14). Etter sammenstøtet ble det observert at bremseklossene ikke lå inntil slik at vognene i praksis ikke hadde fungerende brems. SHT har blitt forklart at is og snø kan ha pakket seg i mellom hjul og bremseklosser slik at bremsene har fremstått som om de var skrudd til, men at isen senere har smeltet på grunn av endring i lufttemperatur.

Figur 13: Parkeringsbrems (kilde: SHT).

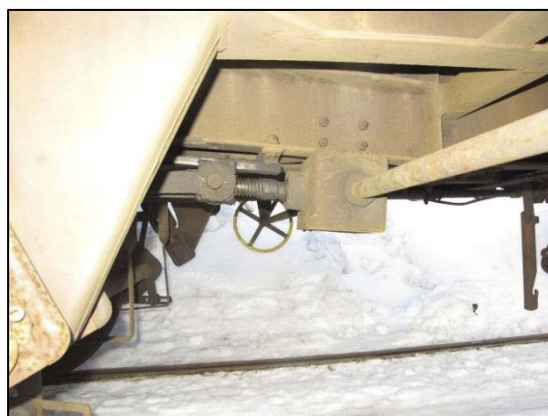
Figur 14: Vogn underside (kilde: SHT).

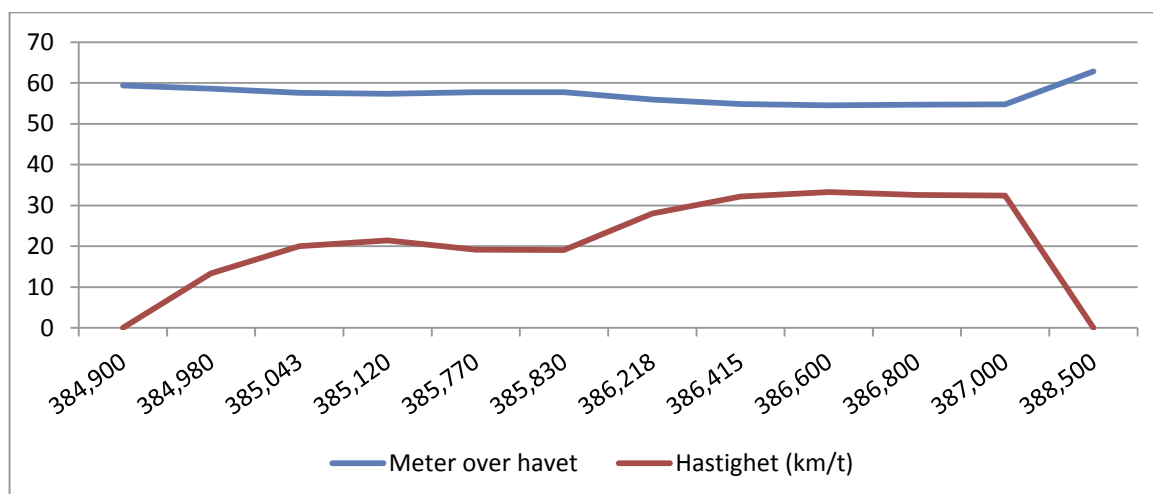
Som et ledd i undersøkelsen etter hendelsen er det beregnet hvor langt vogna potensielt kunne ha rullet, dersom det ikke hadde stått materiell i spor 1. Figur 15 viser fall og stigning i sporet der vogna rullet, samt videre forbi punktet for sammenstøt ved km 385,220. Basert på enkle beregninger anslås det at vogna hadde en fart på ca. 20 km/t da den traff 69-settet. Eventuelle fartsreducerende bidrag fra sporveksler er ikke inkludert. Dersom vogna ikke hadde truffet materiellet, men fulgt spor 1 videre ville den økt i hastighet inntil den hadde møtt stigningen ved km 387,000. Der ville den ha bremsset opp og sannsynligvis rullet et stykke tilbake. På dette punktet er man godt utenfor stasjonsområdet og befinner seg på linjen mellom stasjonene. Underveis viser teoretiske beregninger basert på linjas høydeprofil, at farten kunne ha kommet opp i overkant av 30 km/t.

Figur 15: Fall/stigning fra utgangspunkt og beregnet fart.

Ei vogn som hadde kommet ut på linjen, kunne ha støtt sammen med et motgående tog. På veien ville den også ha passert en planovergang til spor 2 der det kunne ha vært mennesker.
