RAPPORT

JB 2009/11

RAPPORT OM AVSPORING AV MALMTOG PÅ ØRTFJELL STASJON PÅ NORDLANDSBANEN DEN 25. MAI 2009 MED TOG 5960

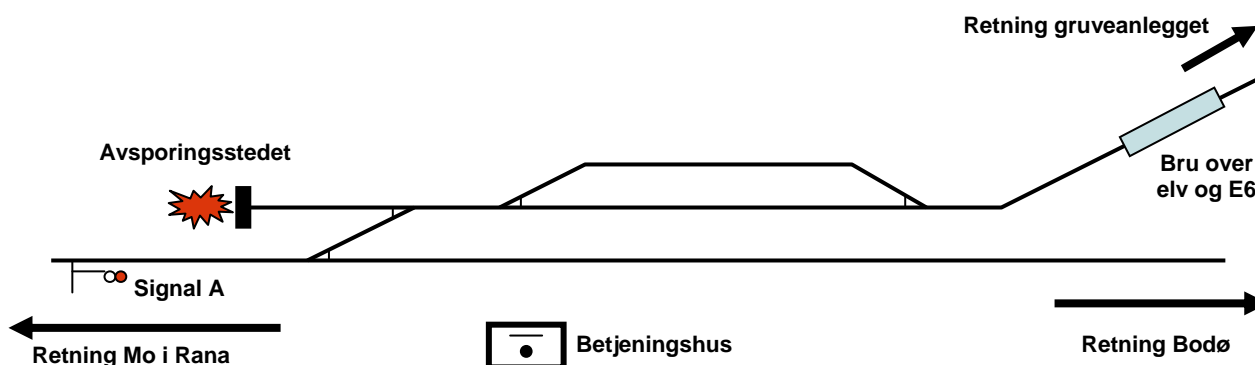
Figur 1: Skjematisk plan over Ørtfjell stasjon.

Trafikkstyrer (Txp) på Ørtfjell stasjon hadde ikke lagt over sporvekslene 1 og 4 til minus (avvikstilling) etter at nattoget til Trondheim hadde passert. Da malmtog skulle kjøre ut fra Ørtfjell stasjon lå begge sporvekslene i feil stilling.

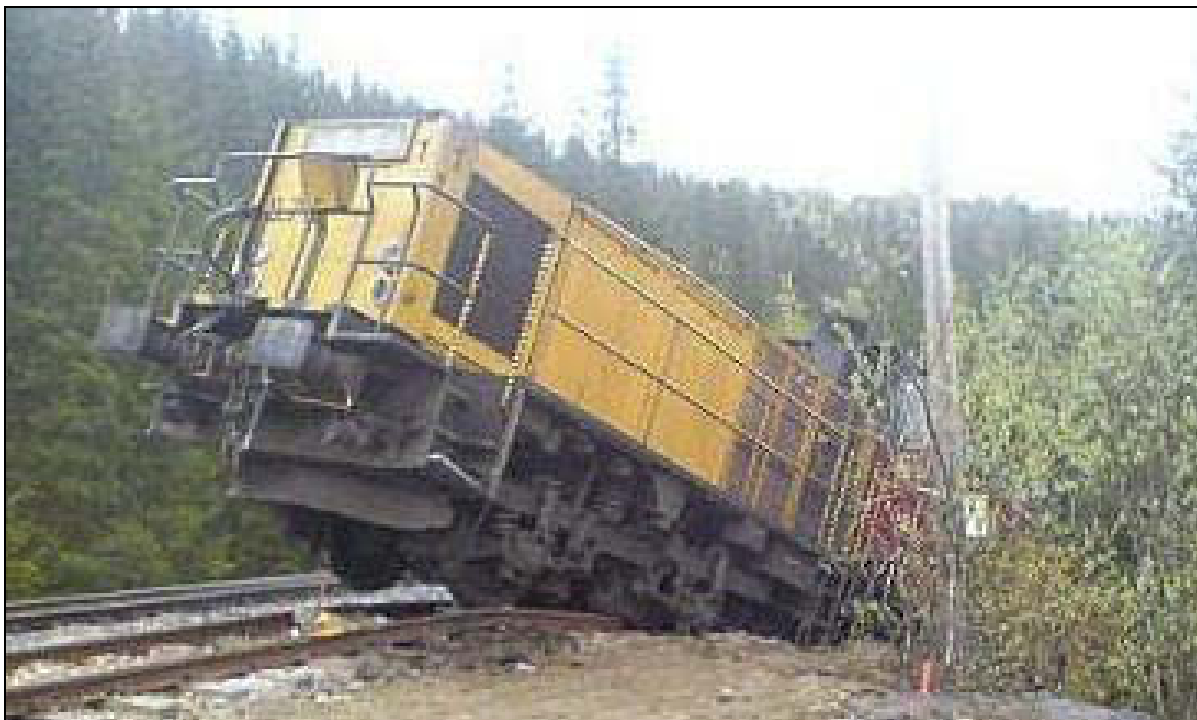
Mandag 25. mai 2009 kjørte malmtog 5960 gjennom en endebuttstokk på Ørtfjell stasjon og sporet av med lokomotivet. Dette havnet halvveis ned i en bratt skråning umiddelbart etter endebuttstokken.

Dette medførte at malmtoget istedenfor å kjøre ut i hovedsporet på Nordlandsbanen ble ledet inn i dekningssporet og kjørte gjennom en endebuttstokk. Lokomotivet havnet halvveis nede i en bratt skråning mens malmvognene ble stående på sporet.

Figur 2: Det avsporede lokomotivet etter at det hadde kjørt gjennom endebuttstokken.

Det oppstod skader på lokomotivets dieseltank, men ingen lekkasjer.

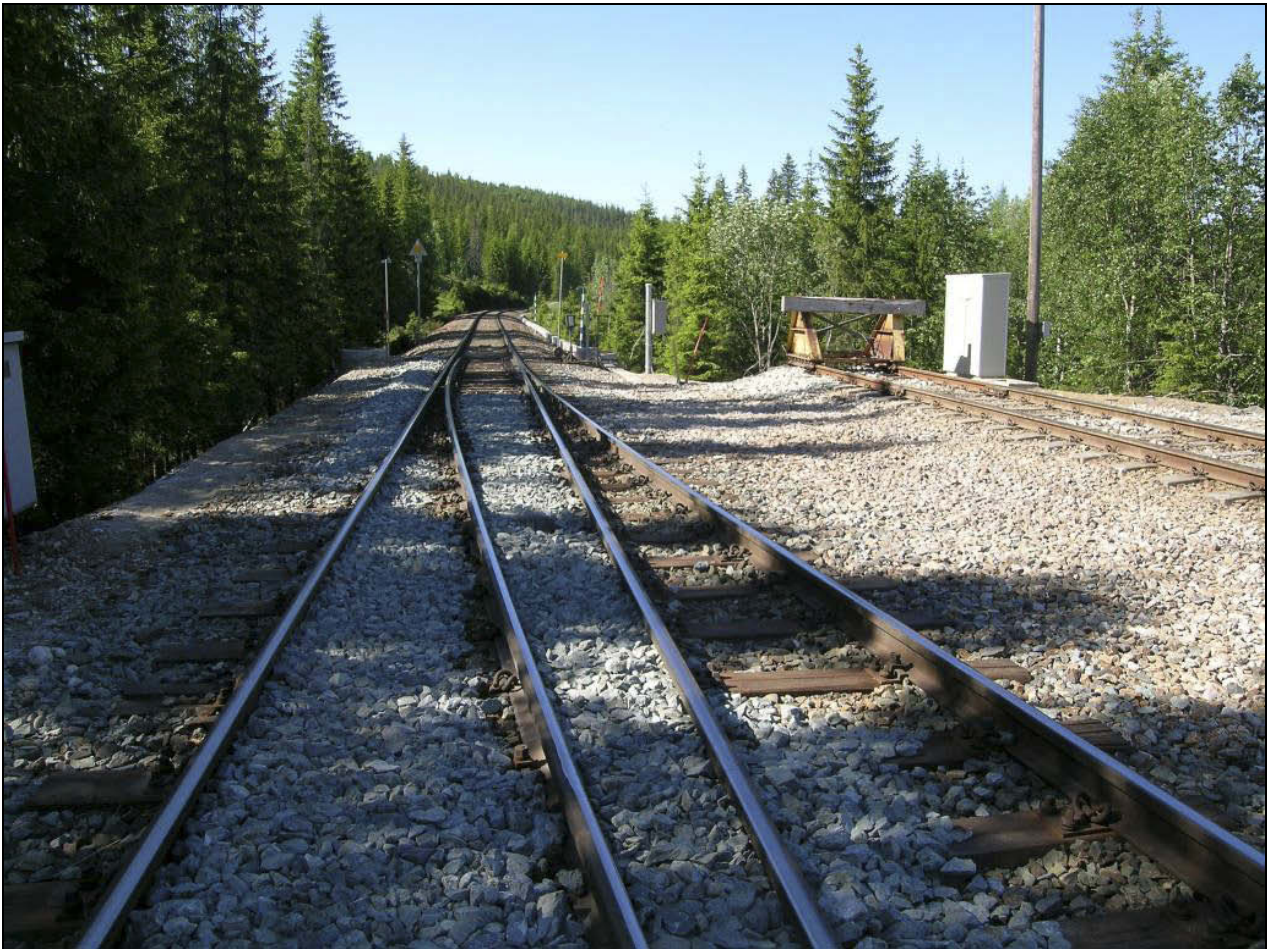
Figur 4: Viser Hovedsporet på Nordlandsbanen. Til høyre endebuttstokken som toget kjørte igjennom.

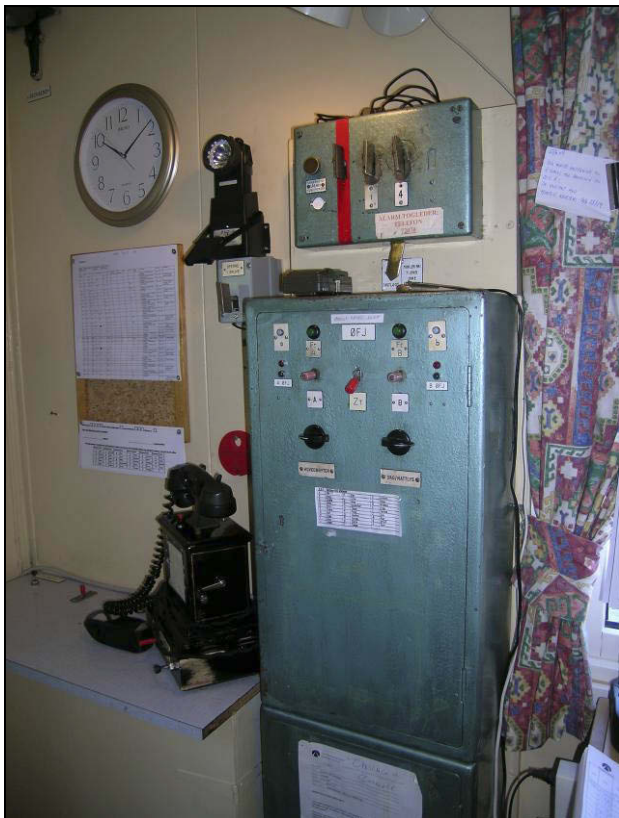
Figur 7: Stillerapparat for enkelt innkjøranlegg.

Det var et enkelt innkjørsignalanlegg på Ørtfjell stasjon. Denne anleggstypen har ingen barriere mot enkeltfeil og det er kun menneskelige faktorer som avgjør om ulykker inntreffer. Det har tidligere skjedd flere alvorlige hendelser ved at sporveksler har ligget i feil stilling ved denne stasjonen.

Havarikommisjonen mener at når det ikke finnes barriere mot enkeltfeil, bør Jernbaneverket prioritere utbygging av stillverk på stasjoner med denne type signalanlegg.

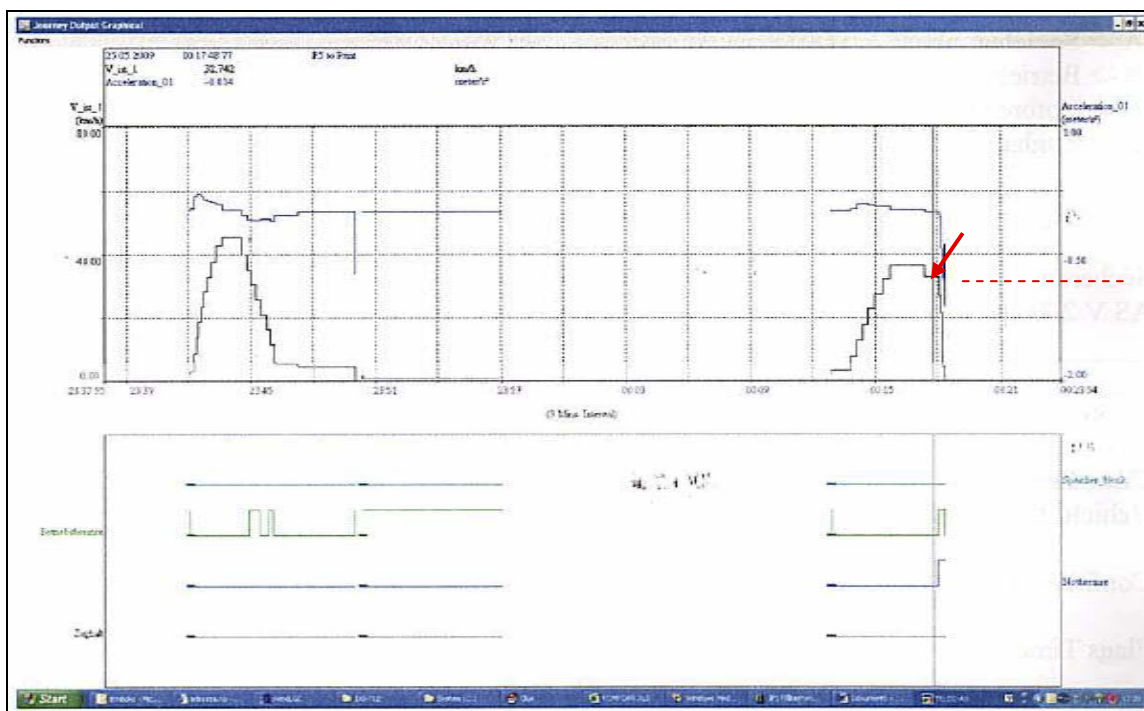
Figur 8: Utskrift fra Teloc. Pilen viser da nødbrems tas, og den stiplede røde linjen viser hastigheten.

Togets hastighet var 36 km/t da nødbrems ble foretatt. Det var 115 meter foran endebuttstokken.

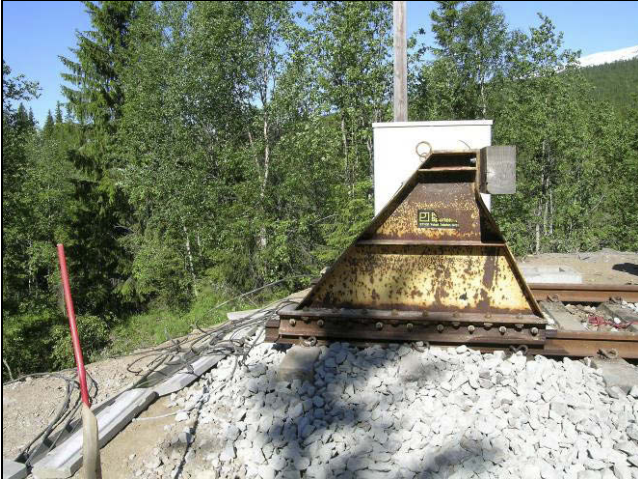
Det oppstod skader på endebuttstokk og skinnegangen, samt kabler og en kabelkanal som lå på baksiden av endebuttstokken. Det ble for øvrig ingen utslipp til miljøet.

Figur 9: Endebuttstokk med ødelagt kabelkanal.

Da lokomotivet kjørte gjennom og ødela endebuttstokken, som var plassert helt i enden av sporet, ble en nylagt kabelkanal med kabler til det fremtidige fjernstyringsanlegget ødelagt. Kabelkanalen krysset like bak endebuttstokken. Havarikommisjonen vil påpeke at det er uheldig å legge en kabelkanal på denne sårbare måten, og stiller spørsmål om Jernbaneverket hadde foretatt en vurdering av dette.

Brudd i disse kablene vil kunne forstyrre trafikken for Nordlandsbanen, når fjernstyringen for strekningen en gang er operativ.
