JB 2011/02

RAPPORT OM ALVORLIG JERNBANEHENDELSE BRATTØRA, TRONDHEIM 28. JANUAR 2010 MED TOG 5701

Avgitt dato: 18.02.2011
JB Rapport: 2011/02

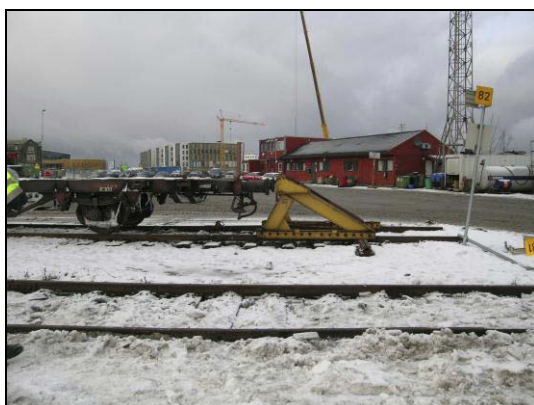
Figur 1: Viser endebutt i spor 82.

Det ble ikke funnet skader på sporet, men endebutten var betydelig skadet. Videre var gjerdet i enden av skifteområdet skadet og det var mindre skader på veien og rundkjøringen.

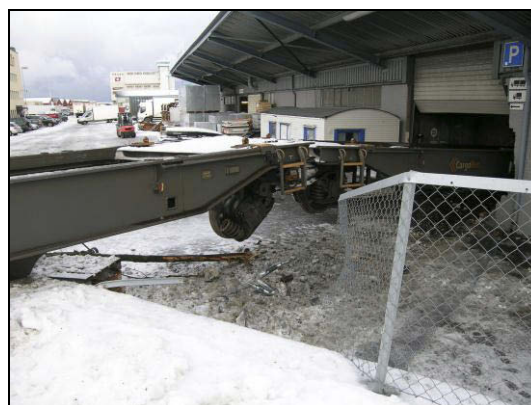
Figur 2: Viser vognen og lagerbygningen.

Vognen som støtte sammen med bygningen ble betydelig skadet. Det ble også funnet skader i ramme og boggi på neste vogn. På de øvrige vognene var skadene ubetydelige.

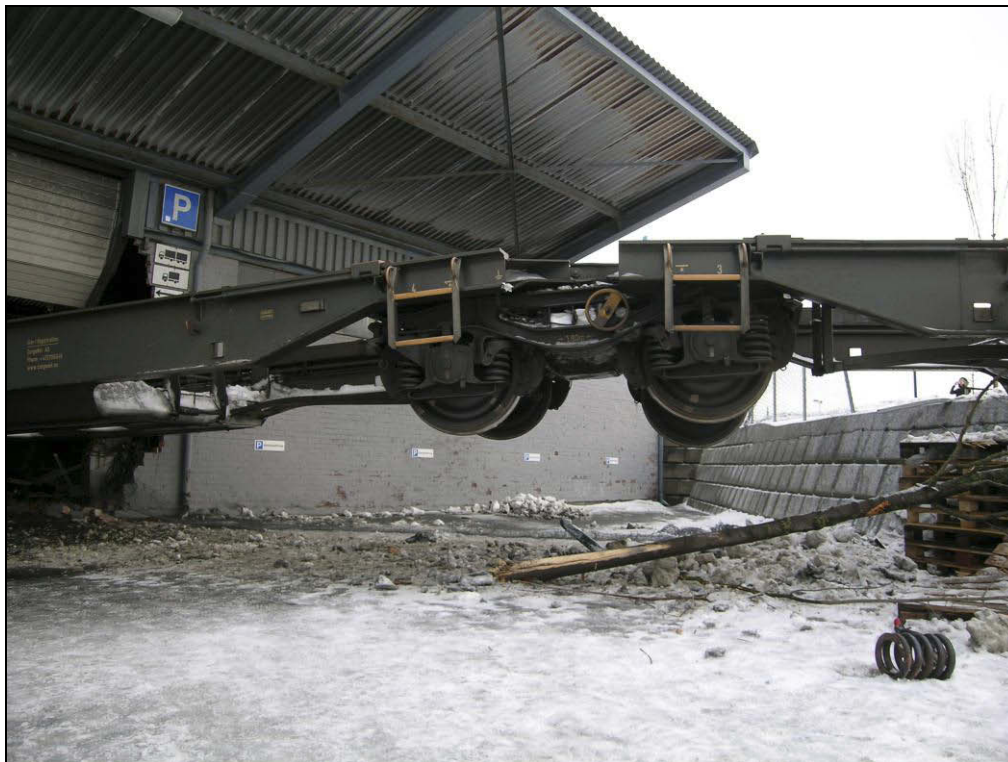
Det var betydelige skader på en port og en vegg i lagerbygningen, samt en container inne i bygningen.

Figur 3: Viser vognen inn i lagerbygningen.

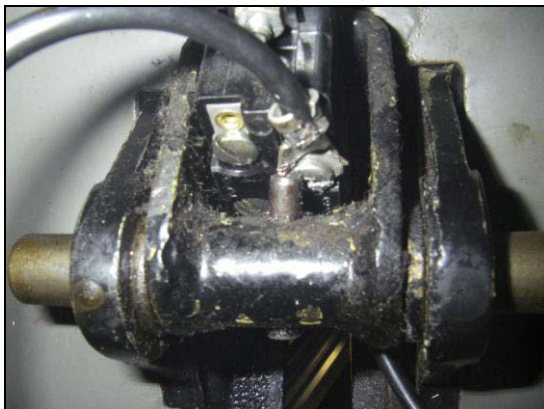
Gjennomgang av feilhistorikk avdekket at skiftemaskinen hadde hatt en feil i pådragshåndtaket den 13. juli 2009. Denne feilen ble utkvittert med ”reparasjon av brudd i ledning”.

Slik denne reparasjonen var utført oppstod muligheten for jordslutning via en for lang spennstift som sikrer pådragshåndtakets posisjon på akselen, jf. figur 4. Fagpersonale fra CargoNet AS mente at kortslutningen i pådragshåndtaket sannsynligvis har medført skaden på inn/utkoplingsbryter for SIFA.

Figur 4: Skadet kabelsko.

- En uheldig utført reparasjon av et ledningsbrudd i pådragshandtaket, kombinert med en dårlig tilpasset spennstift, gav en kortslutning som gav feil på SIFA inn og utkoblingsbryter.

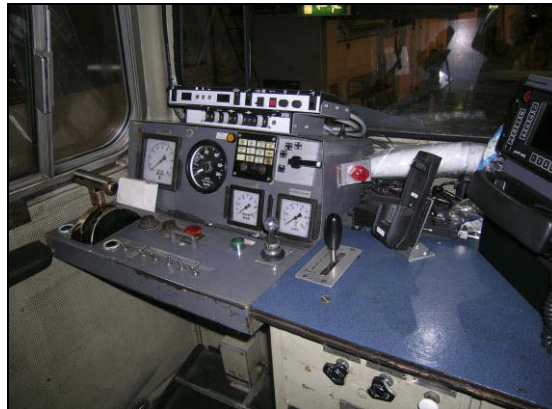
Figur 5: Kjørekontroller (pådragshandtak).

- En jordslutning i tilkoblingen i SIFA i pådragshåndtaket i førerbord (A). Feilen var slik at den medførte jordfeil uavhengig av hvilket førerbord som ble betjent.
- Omkoblingsbryter for inn/utkobling av SIFA hadde et brudd på grunn av skade i kontaktsegmentet.
