RAPPORT

JB 2011/05

RAPPORT OM JERNBANEULYKKE PÅ KRISTIANSAND STASJON, SØRLANDSBANEN 26. APRIL 2010 MED TOG 705

Avgitt dato: 06.06.2011
JB Rapport: 2011/05

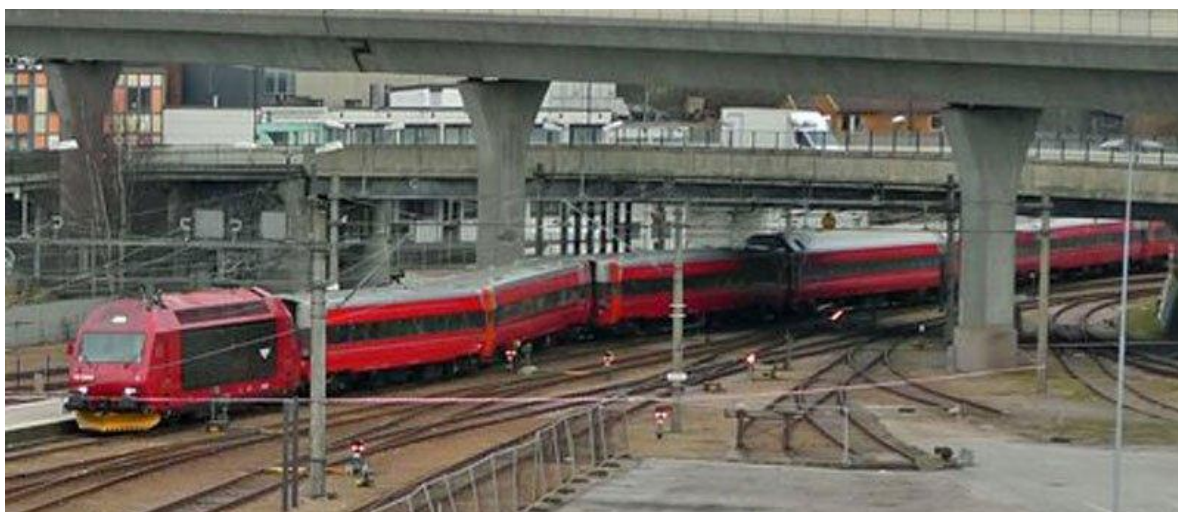
Figur 1: Det avsporede toget. (Foto: Fra Fædrelandsvennen 26.04.2010)

Mandag den 26. april kl. 0358 sporet nattoget mellom Oslo – Stavanger (NSBs tog nr. 705) av med to vogner under innkjøring til Kristiansand stasjon. Det var de to forreste vognene bak lokomotivet som sporet av i sporvekselområdet vest for stasjonen.

Det oppstod ingen personskader, men det ble materielle skader på de tre forreste vognene i toget. Det ble også skader på skinnegangen og i to doble kryssporveksler.

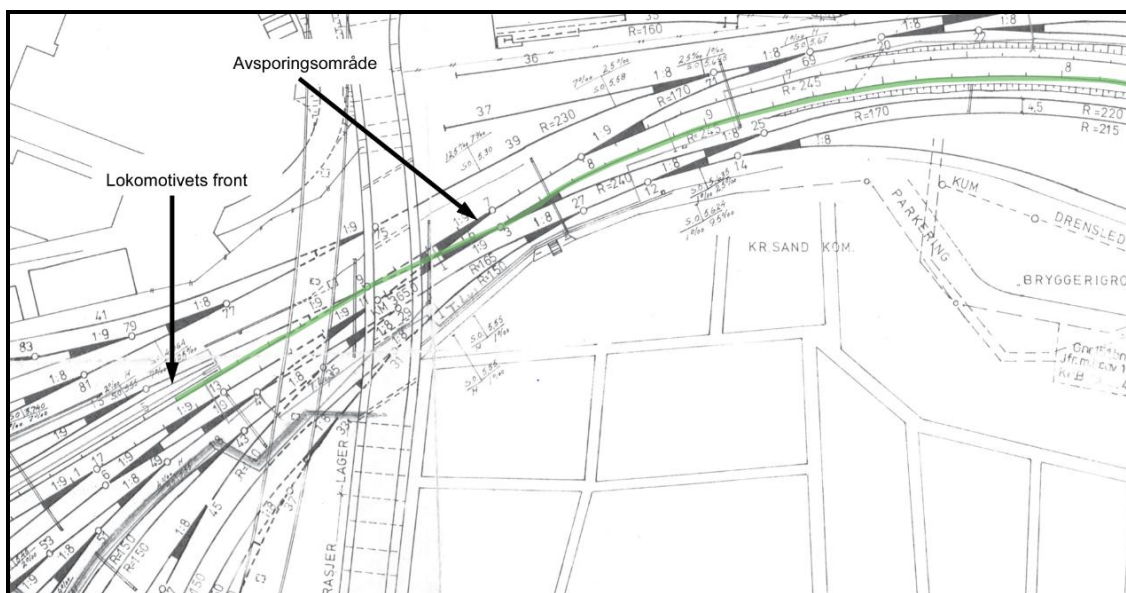
Figur 2: Oversikt over avspøringsstedet. Grønn linje viser togets trase inn på stasjonen.

Innkjørtogveien til spor 3 ligger i kurvatur og går gjennom to doble kryssveksler, nr. 3 og nr. 9, ca. 100 meter før plattformenden på Kristiansand stasjon.

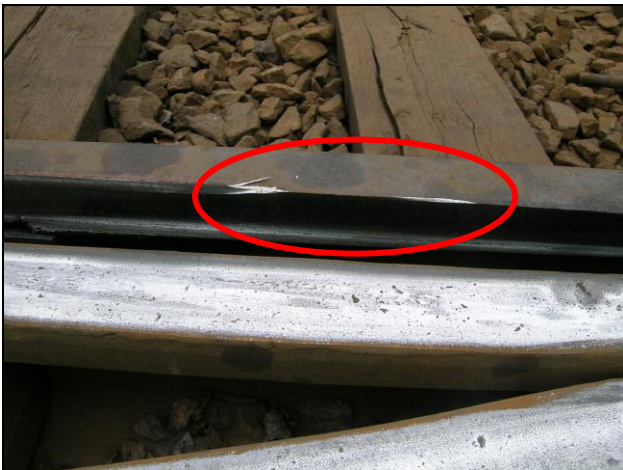
Avspøringsmerker på ledeskinnen i sporveksel 3 viser at toget sporet av og gikk ut til venstre side for sporet.

Det ble skader på spor, vekseltunger, festeranordninger, ledeskinner, sporkryss og sviller i sporvekslene 3 og 9. Tungene i sporveksel 9 ble truffet av den ene avsporede boggien og driv- og kontrollstengene ble ødelagt.

Figur 3: Viser avspøringsmerket i sporveksel 3 hvor den første boggien i vogn 1 gikk av sporet.

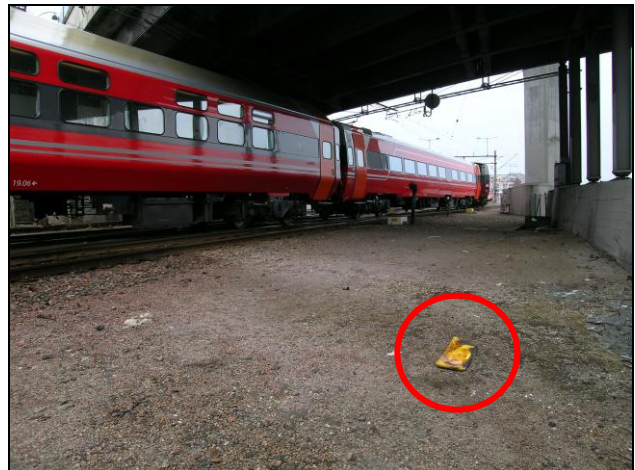
Figur 4: Viser bufferplaten som ble kastet ut til høyre side, rett ut for avspøringsstedet.

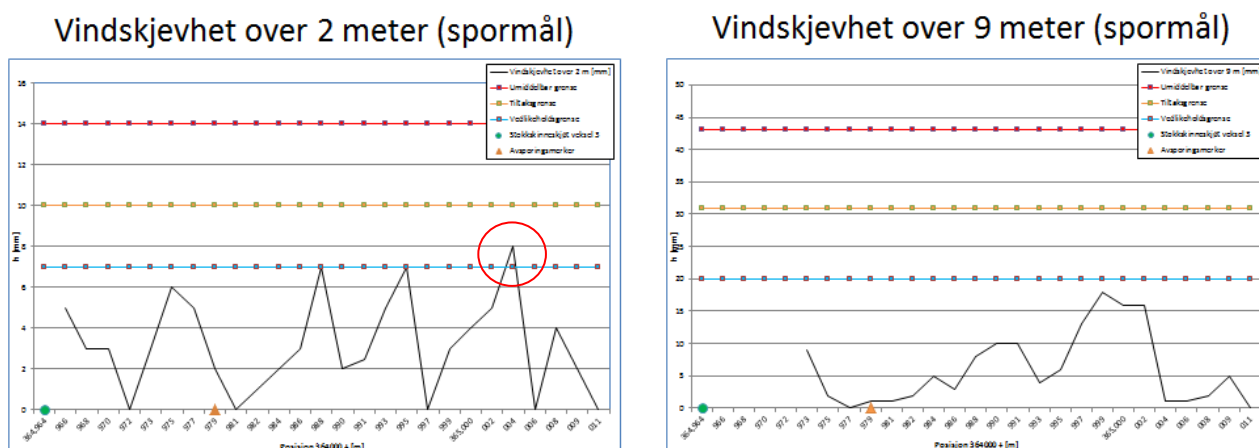
De manuelle målingene viste at verdiene lå tett opp til, men under vedlikeholdsgrensen på selve avsporsingsstedet. 26 meter etter avsporsingsstedet var målingene av vindskjevhet over 2 meter, like over vedlikeholdsgrensen, men langt under tiltaksgrensen og umiddelbar grense (se figur 5).

Figur 5 og 6: Resultatene av de manuelle målinger av vindskjevhet i sporet. Avsporsingsstedet er markert med gul trekant på 0-linjen. Vedlikeholdsgrensen er markert med den nedre blå stiplede linjen.

Det må påpekes at de manuelle målingene ble utført uten belastning av sporet. Det kan derfor være noe avvik, da det kan være bevegelse i svillene under belastningen som oppstår under kjøring av tog.

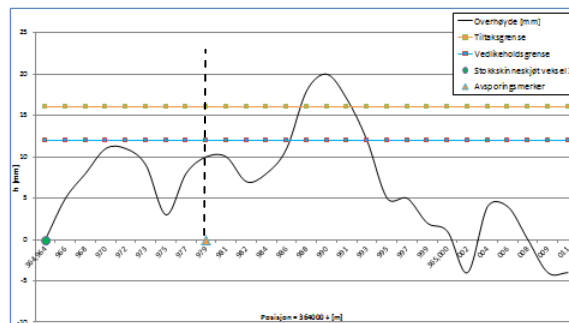
Overhøydeforløp på avspøringsstedet (spormål)

Målinger viste at ca. 11 meter etter avspøringsstedet var overhøyden over tiltaksgrensen, men foran og ved avspøringsstedet var det under vedlikeholdsgrensen.

Figur 7: Måling av overhøyde.

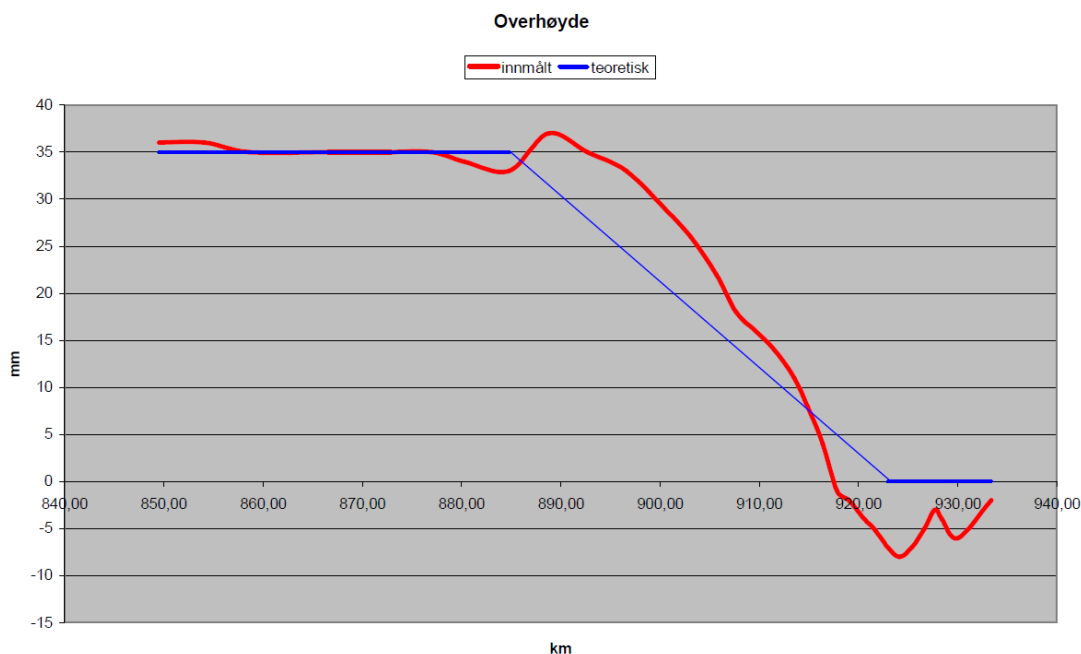
Jernbaneverket foretok senere oppmåling av sporgeometrien gjennom S-kurven. Denne viste at virkelig sporgeometri ikke var i henhold til løfteskjema³, og at det manglet tilstrekkelig lang rettlinje mellom kontrakurver til å sikre bufferoverdekning gjennom S-kurver Jfr. Jernbaneverkets teknisk regelverk JD 530 kap. 5 avsnitt 3.2.6.

Figur 8: Grafisk fremstilling av overhøyden i spor 9 (rød strek). Målingen er foretatt av Jernbaneverket i forbindelse med måling av sporgeometrien i S-kurven.

Havarikommisjonen ser at sporets geometri i området hvor avsporingen skjedde ikke var i henhold til Jernbaneverkets regelverk og at dette heller ikke var kjent for Jernbaneverket. Dette kan tyde på at Jernbaneverkets system for å avdekke og korrigere avvik ikke er godt nok. Havarikommisjonen er kjent med at problemstillingen er belyst i Jernbaneverkets egen undersøkelse av den alvorlige hendelsen.

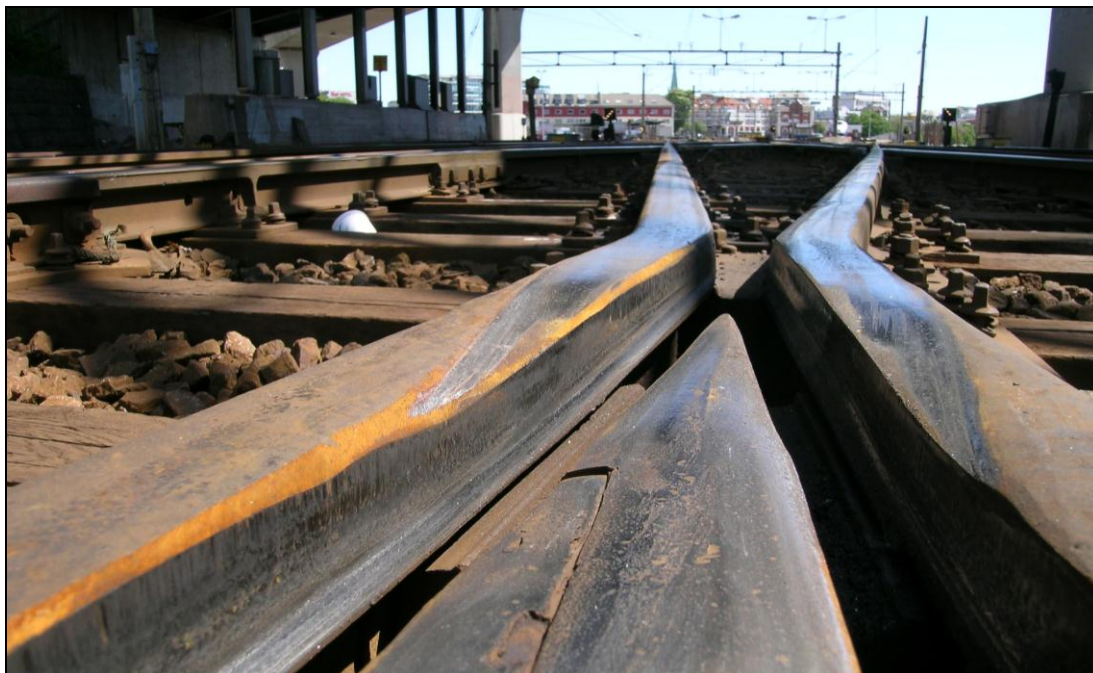
Figur 9: Viser normal slitasje i sporkrysset i spurveksel 3, som ligger etter avsporsingsstedet.

Det var noe slitasje i sporvekslene, men dette lå under vedlikeholdsgrensen på avsporingstedet. Havarikommisjonen mener at små sporfeil som ble funnet før og etter avsporingstedet, samt en ugunstig sporgeometri kan ha bidratt til uheldige bevegelser i toget. Dette kan ha forplantet seg gjennom vogner i togstammen, og sammen med for høy hastighet og staking av togstammen ha bidratt til ombufringen.

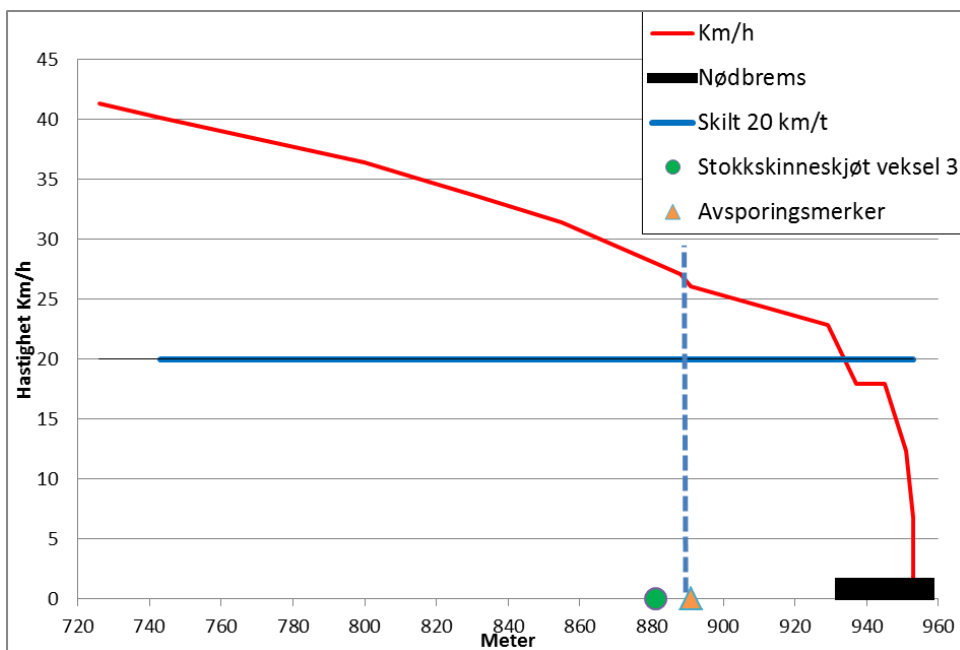
Hastighetsmålingen fra Teloc viste at toget hadde ca. 37 km/t da det passerte hastighetsskiltet som anga 20 km/t. Da toget kom til avsporsingsstedet var hastigheten ca. 25 km/t.

Figur 10: Viser togets hastighetsforløp. Stiplet linje er ved avsporingssstedet.

Kristiansand stasjon har en kronglet innkjøring over flere sporveksler som ligger i S-kurver, derav to krysssporveksler. Dette tilsier at hastigheten over disse sporvekslene ikke skal overstige 20 km/t. Tog 705 hadde for høy hastighet og kjørte i ca. 37 km/t da det passerte 20 km skiltet, og i ca. 25 km/t ved avsporingstedet.

Havarikommisjonen har fått opplysninger fra NSB AS om at de er i ferd med å få utført endringer, slik at Teloc skal kunne vise relevante data som brems, nødbrems, tyfon m.m. og ikke kun logge hastighet.

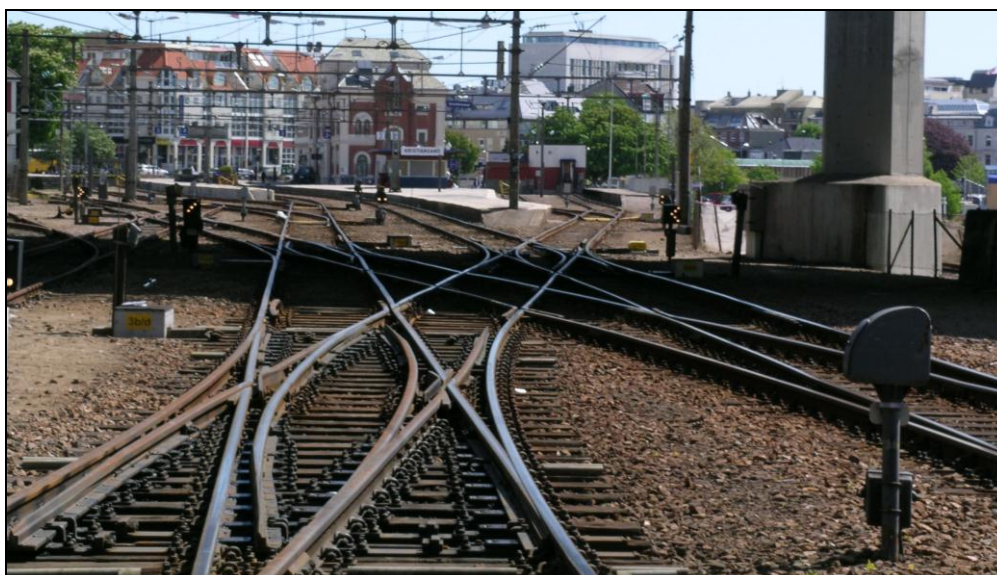
Figur 11: Viser togveiene inn til spor 1, 2, 3 og 4. På bildet ligger sporvekselen mot spor 4, men under avsporingen lå den mot spor 3.

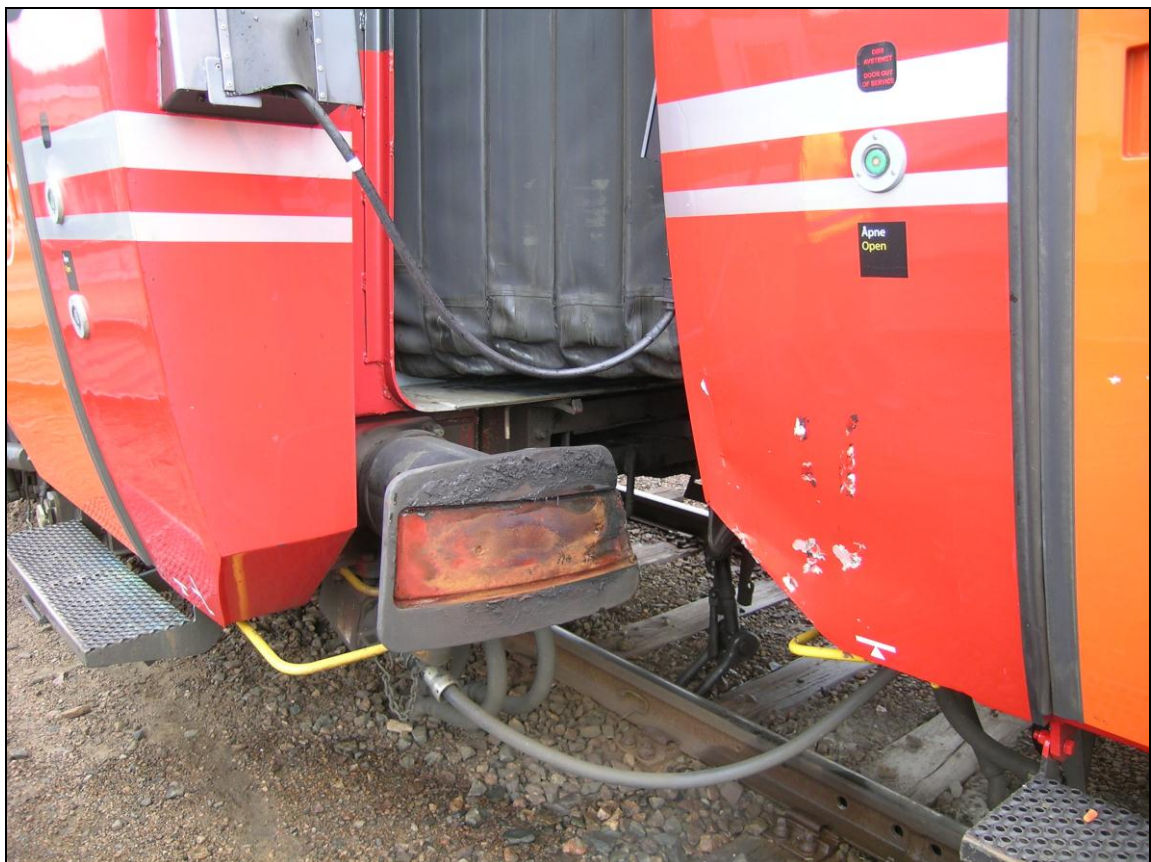
Figur 12: Viser at ombufring har skjedd mellom vogn 1 og 2. Glideplaten på buffer mangler. (Vogn 1 til høyre).

Havarikommisjonen vurderer at denne avsporingen skjedde som følge av en ombufring mellom vogn 1 og 2 i toget. Det var flere uheldige forhold som antas å ha bidratt til ombufringen.

Toget hadde med tre ekstra B7 vogner i togstammen denne dagen. Dette økte bruttovekten på toget med 120 tonn, til totalt 488 tonn. Dette økte påtrykket mot lokomotivet ved at vognstammen ble komprimert når nettbremsen ble brukt, som følge av at de etterfølgende vognene (403 tonn) trykket på.

Det var den bakre boggien i den første vognen som sporet av og trakk med seg den fremre boggien i den andre vognen.

Toget ble bremsset ved at lokomotivet bremsset med elektrisk nettbrems under innkjøringen til Kristiansand stasjon. Havarikommisjonen anser at dette var uheldig ettersom innkjøringen foregikk i en komplisert S-kurvatur. Havarikommisjonen tilrår Statens jernbanetilsyn å anmode de aktuelle jernbanevirksomhetene på det nasjonale jernbanenettet å foreta en gjennomgang av i hvilke tilfeller det er uheldig å benytte nettbrems i lokomotivtrukne tog, og iverksette nødvendige tiltak.
