# RAPPORT

JB 2011/08

## RAPPORT OM AVSPORING MED TOG 55 PÅ SKOTTERUD STASJON KONGSVINGERBANEN 1. OKTOBER 2010

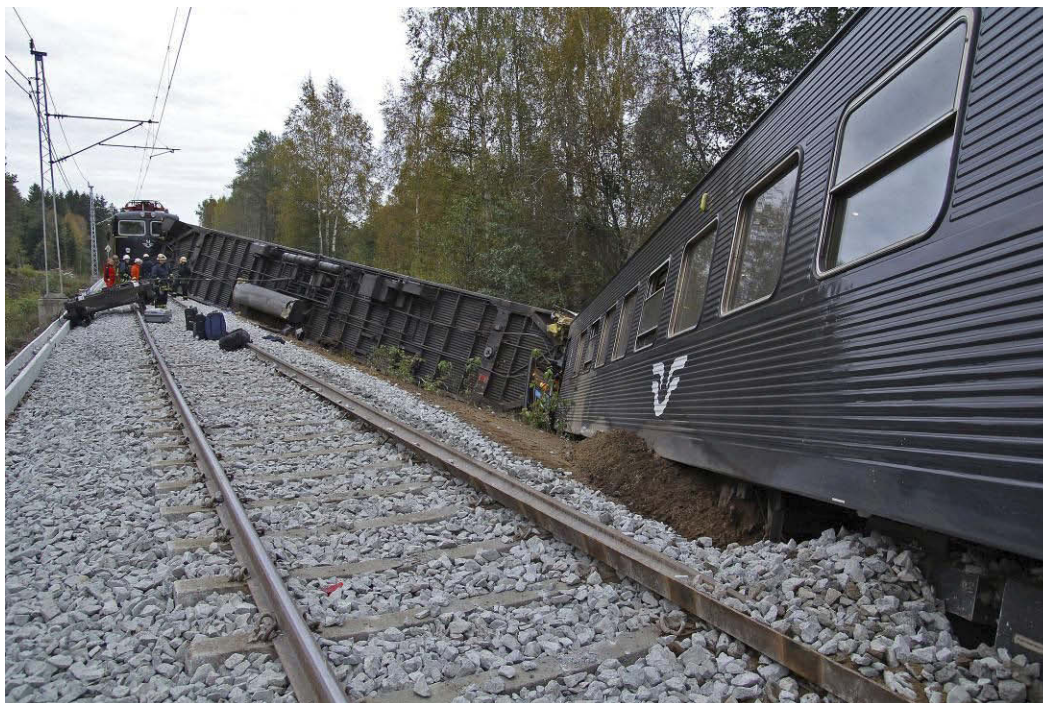
Figur 1: Bilde fra ulykkesstedet. (Foto: Bengt Andersson)

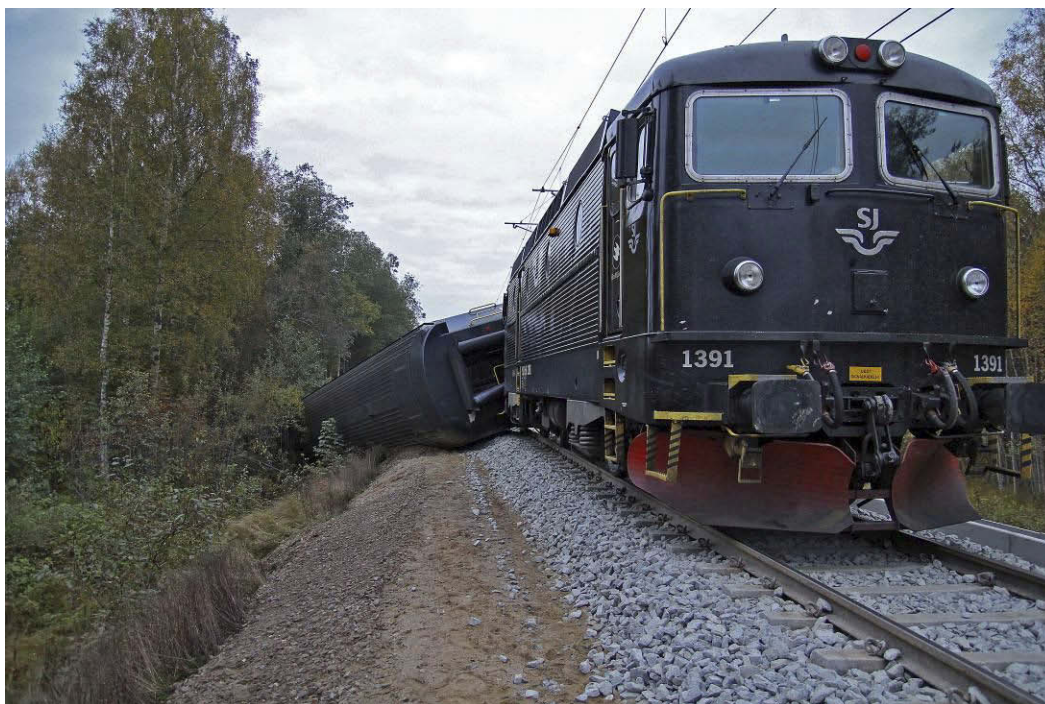
Figur 2: Viser det bearbejdede sideterrenget. (Foto: Bengt Andersson)

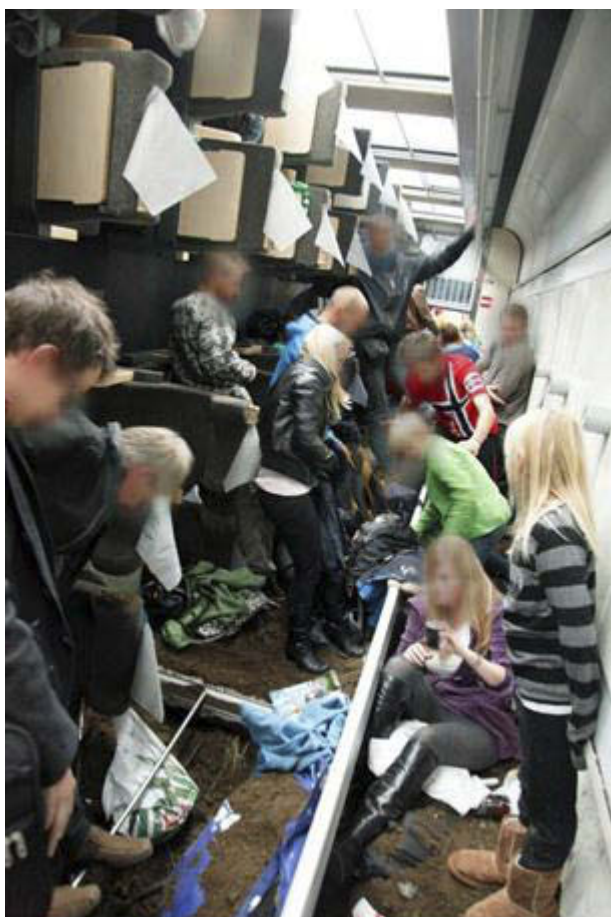
Figur 3: Viser innvendig fra første vogn rett etter ulykken. (Foto: Peter Qvarth)

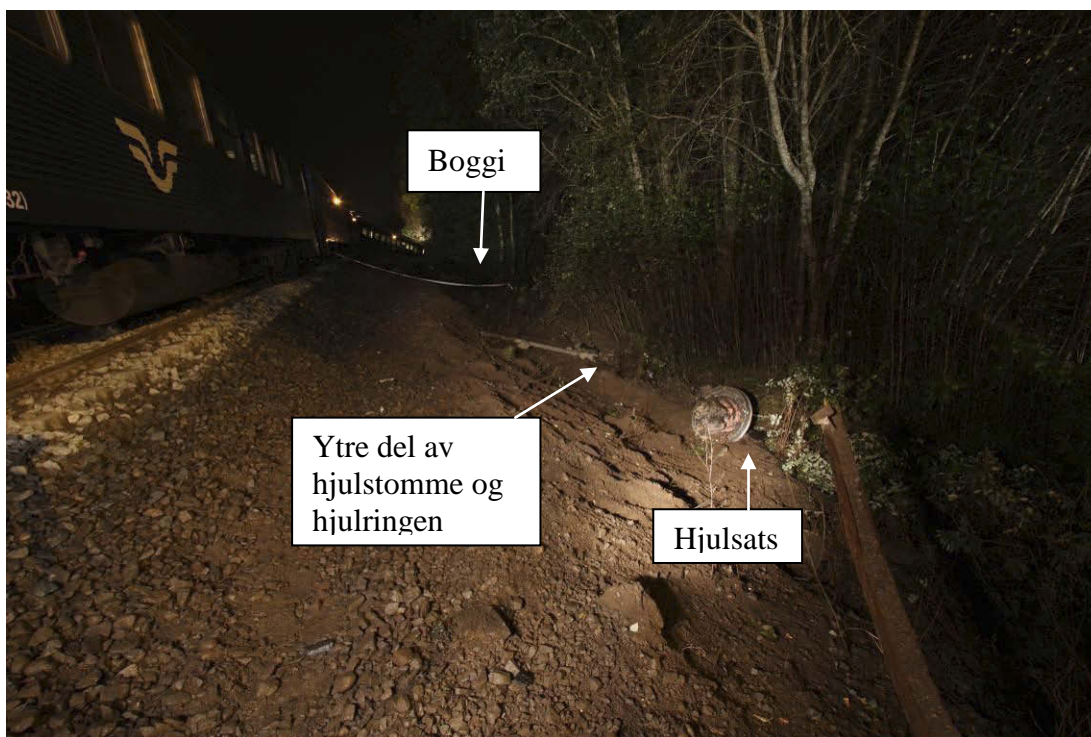
Figur 6: Viser hvor hjulsats fra bakre boggi, vogn 1 ble funnet.

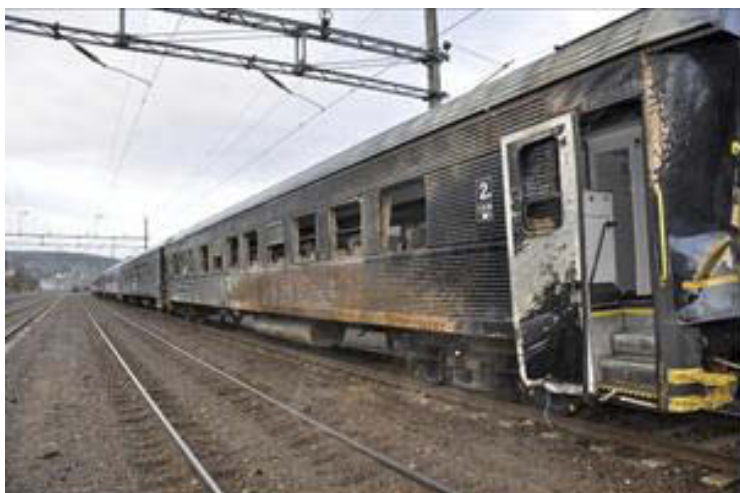
Vogn 1, B7C 5319: Plateskader i vognkassen og skader på utstyr i underredet, store plateskader på taket og i vestibylene i vognas kortende, jord og fyllmasse var presset inn i kupeen via skader i vognkassen, det var skader på dragkrok og buffere samt på endebjelken, og skader på inventaret i passasjerkupeen. Begge boggiene hadde løsnet og

falt av fra vognkassen. Alle vinduene på vognas ene side (som hadde ligget mot bakken) hadde falt ut.

Figur 7: Viser første vogns høyre side i kjøretretningen etter berging.

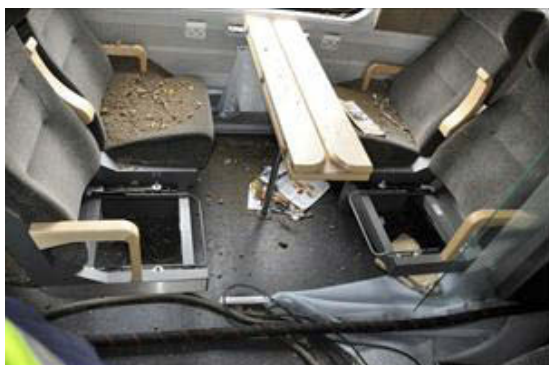
Figur 8: Viser stolputer som er løsnet.

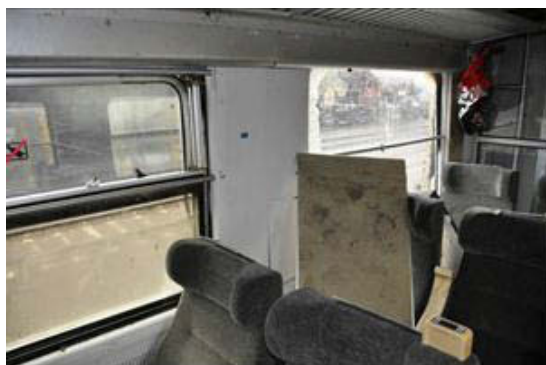
Figur 9: Viser sideplate som er løsnet.

Flere sideplater og leselamper hadde løsnet i innfestingen ved ulykken. Leselampene ble hengende i strømledningen, mens sideplatene hadde løsnet helt.

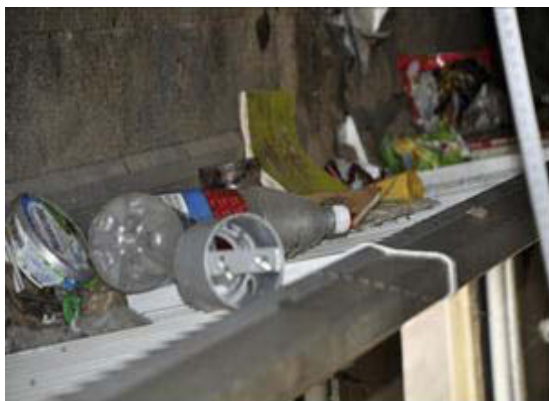
Figur 10: Viser leselampe og andre løse gjenstander inne i kupeen.

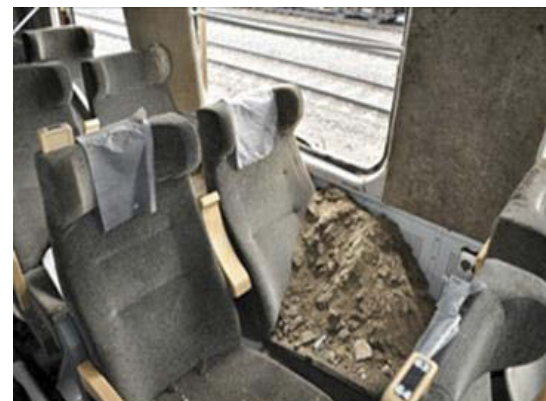
Figur 11: Viser jord og leire som er presset inn i kupeen gjennom vindusåpningen.

Samtlige vinduer på vognas høyre side i kjøreretningen, med unntak av de vinduene som kan åpnes, hadde falt ut ved ulykken. Innfesting av vindusrutene var i henhold til gjeldende krav.

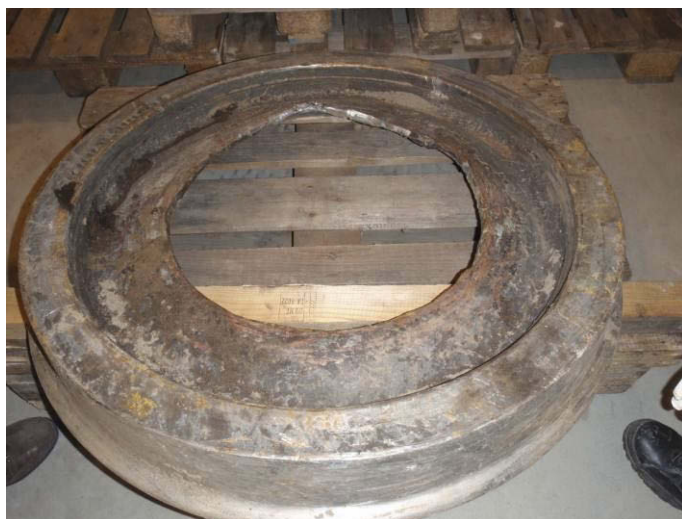
Figur 16: Ytre del av hjulstomme og hjulring.

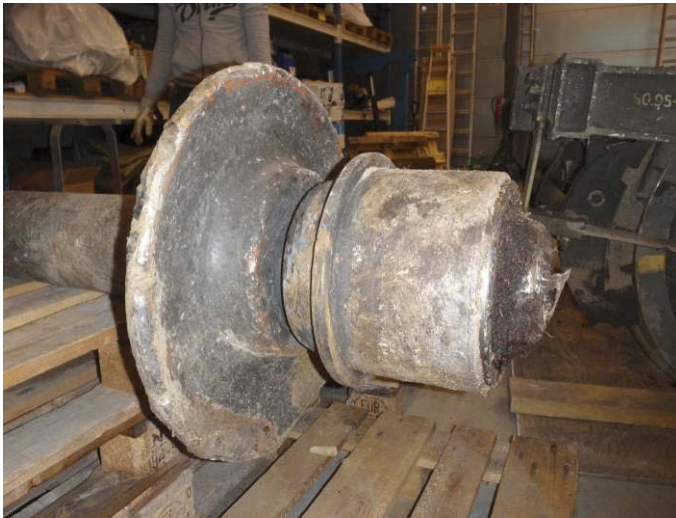
Figur 17: Indre del av hjulstomme samt aksel og hjullager.

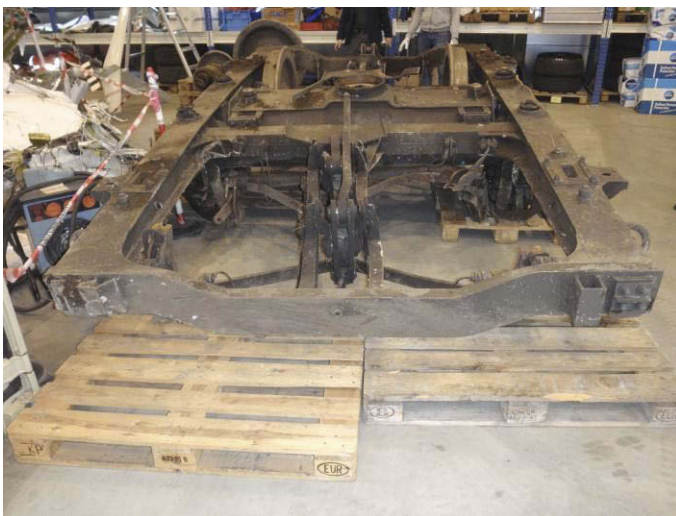
Figur 18: Boggirammen til hjulet som gikk til brudd.

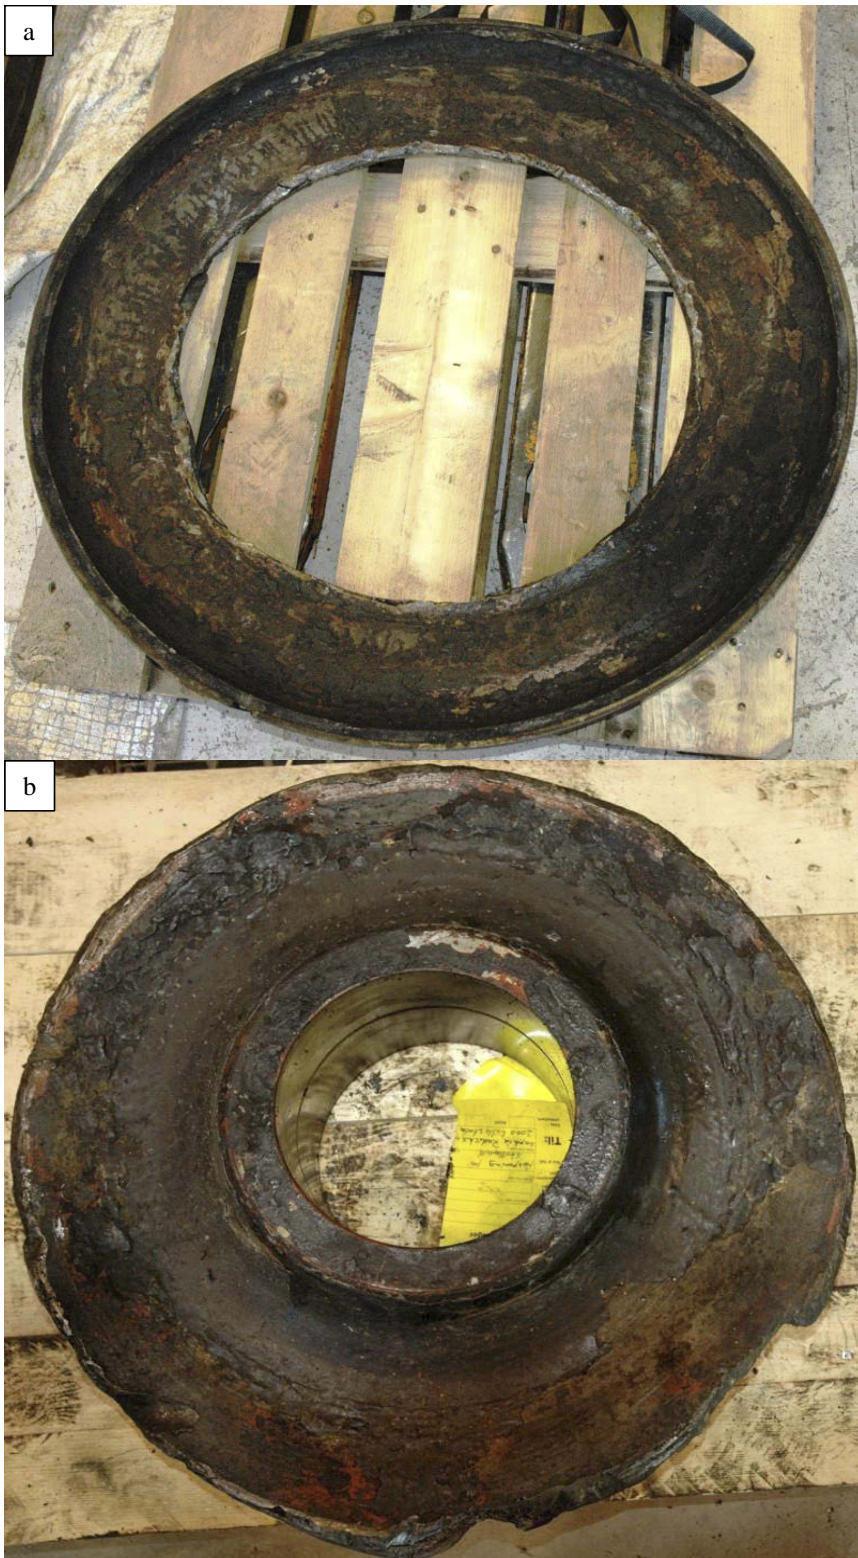
Basert på overflatebeskaffenheten der det kunne observeres et betydelig antall malingslag som delvis skallet av på grunn av korrosjon, er det på det rene at visuell inspeksjon av hjulstommen ikke kunne forventes å avdekke sprekkinitieringer i overflaten.

Bruddskaden til hjulstommen har oppstått som følge av initiering av utmattingssprekker fra overflaten sirkulært langs området med den laveste godstykkelsen på 19-20 mm. Det er i dette området hjulstammen er mest belastet, og det er naturlig at sprekker vil initieres her. Den grove korroderte overflaten har trolig medvirket til det store antallet av sprekkinitieringer. Sprekkinitieringene har oppstått på både innsiden og utsiden av hjulstammen og tyder på sykliske belastninger fra begge sider av hjulet. I tillegg ble det observert en sprekk med mulig initiering i senter av materialet. Dette kan tyde på høye trykkspenninger, men kan også ha oppstått fra inneslutninger i materialet. Den metallografiske undersøkelsen tyder også på betydelig belastning i sprekkoverflaten, samtidig som sprekkfronten ser ut til å være korrodert. Det virker derfor rimelig å anta at korrosjonsutmatting er en medvirkende faktor i sprekkveksten.

Figur 1 Oversiktsbilde av havarete toghjul.

Som det fremgår av Figur 1ab er det havarete toghjulets hjulstamme separert i to deler i forbindelse med skaden. Skaden virket å være initiert fra en rekke sprekker som var dannet på både innsiden og utsiden sirkulært rundt hjulet i området med den lavest godstykkelsen. På grunn av betydelig sekundær deformasjon i og rundt bruddflatene var det vanskelig å avgjøre det totale antall initieringspunkter, dette som følge av at flatene hadde rotert mot hverandre i forbindelse med havariet. Det kunne allikevel observeres så mange sprekkiniteringer at det er rimelig å anta at et betydelig antall sprekker har vært initiert rundt hele periferien av hjulet, og at bruddet har oppstått som følge av at disse har vokst sammen. Godstykkelsen langs bruddflaten ble målt til 19-20mm. Hjulet hadde en relativt grov overflate med antydninger til overflate korrosjon, overflaten var dekket med flere lag maling/belegg. En sammenligning av overflaten på hjul av tilsvarende kvalitet som det havarete med et hjul av nyere dato er vist i Figur 2 (hjulene satt på samme togsett som det havarete).

Overordnet er vårt inntrykk at den observerte skaden har utviklet seg over lang tid og at sprekkdannelsene kunne vært fanget opp i forbindelse med overhaling/inspeksjon. For tilsvarende komponenter i bruk, må det snarest etableres et hensiktsmessig kontrollregime der overflaten til hjulstammene forbedres slik at NDT kontroll kan utføres.

Det anbefales også å gjøre en vurdering av om design og materialvalg tilfredsstillende dagens krav til materiellet, da det er skjedd betydelige endringer materialvalg, design og bruksbetingelser siden den aktuelle hjulstammen ble produsert.

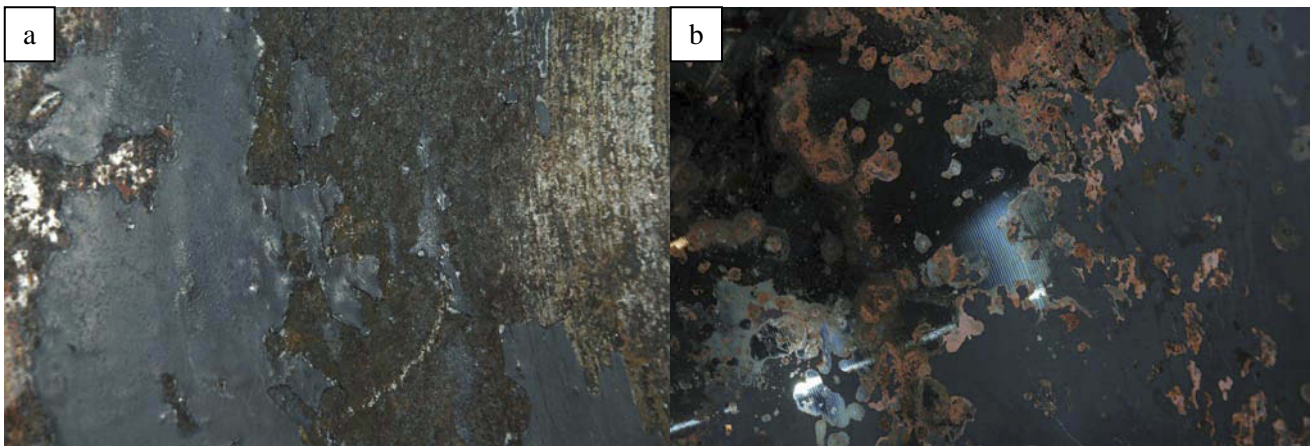
Figur 2 Sammenligning av overflate på a: tilsvarende hjuldesign som havareert, b: hjuldesign av nyere dato.

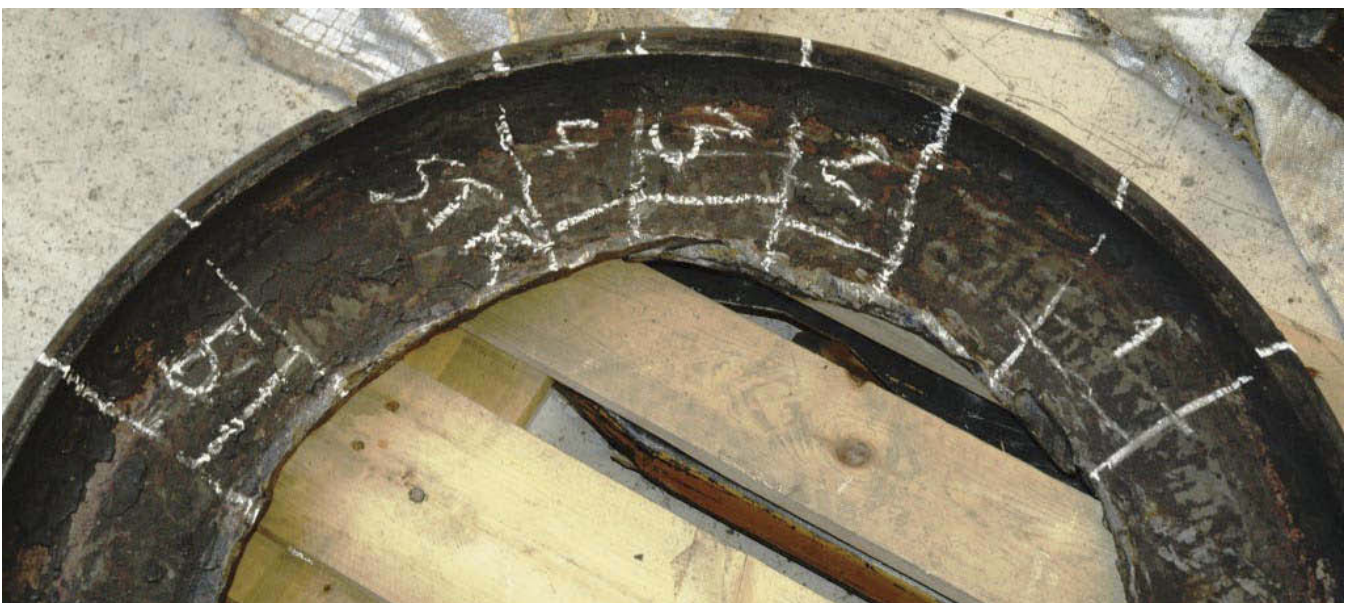
Med bakgrunn i den visuelle undersøkelsen ble fem sprekkiniteringer identifisert og kappet ut som skissert i Figur 3.

Figur 3 Oversiktsbilde av prøveuttak. 1-5 angir område med synlig original bruddflate og STR angir område for uttak av prøvestykker for strekkprøving.

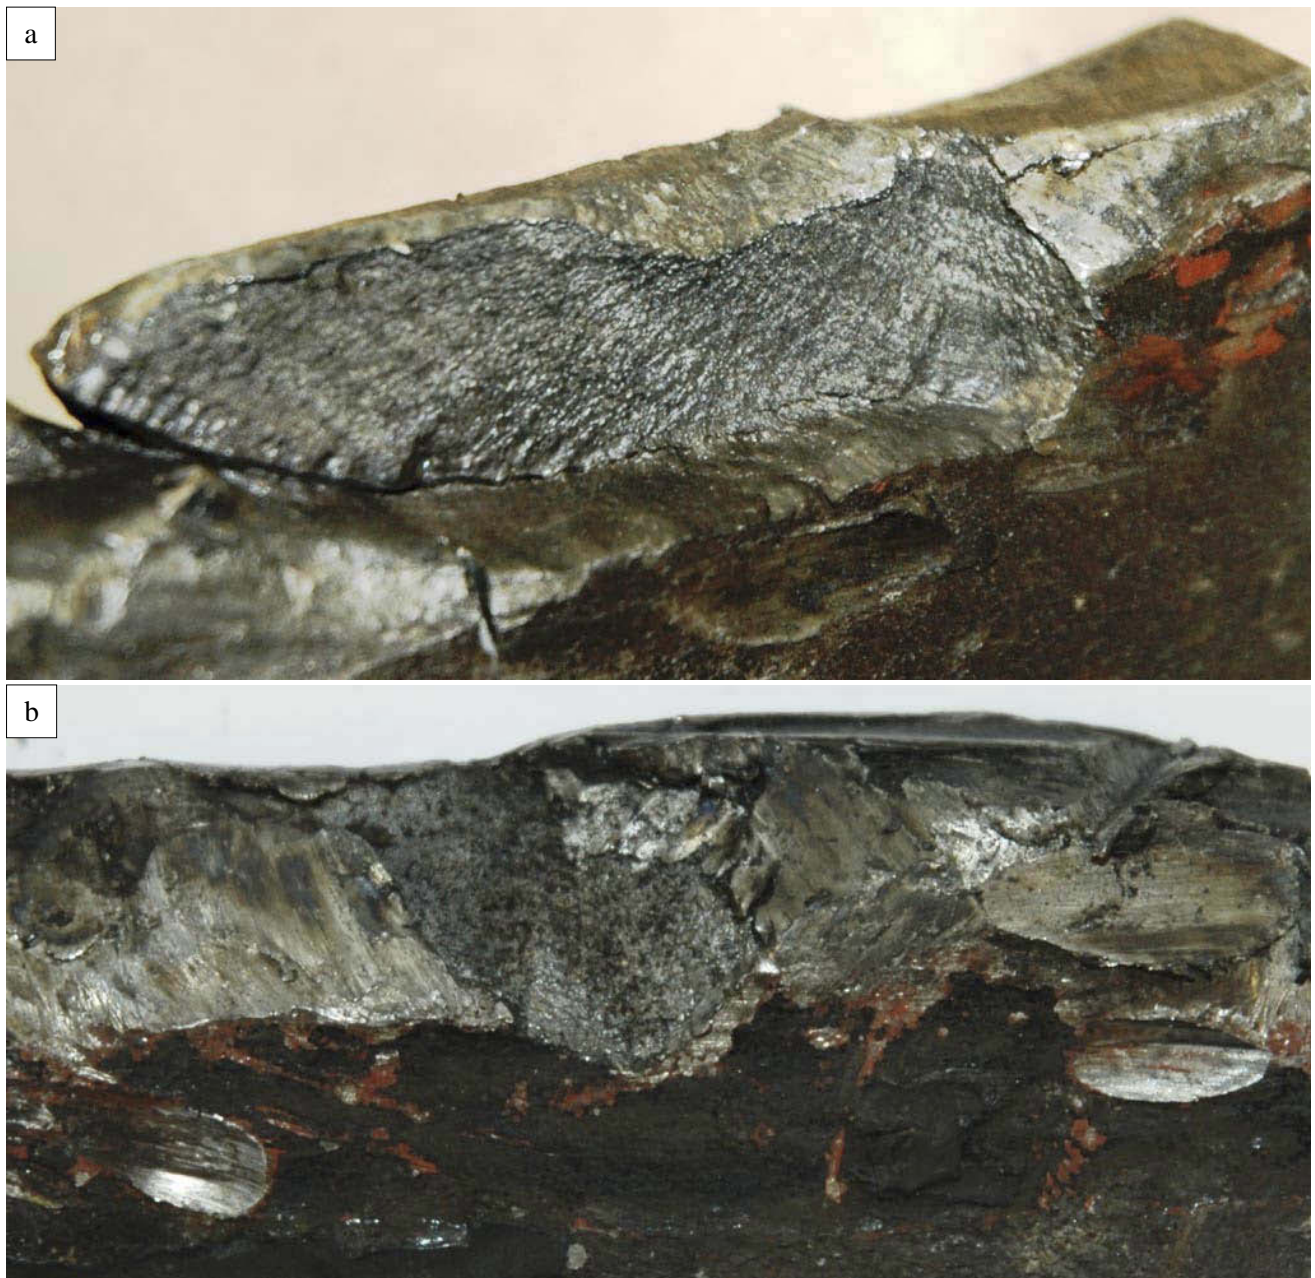
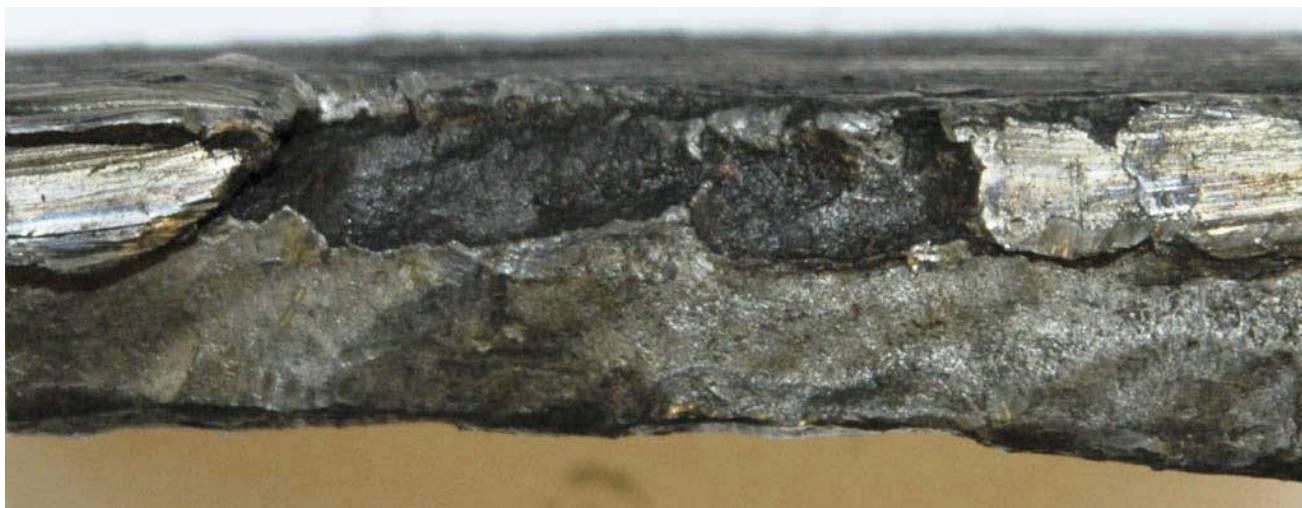
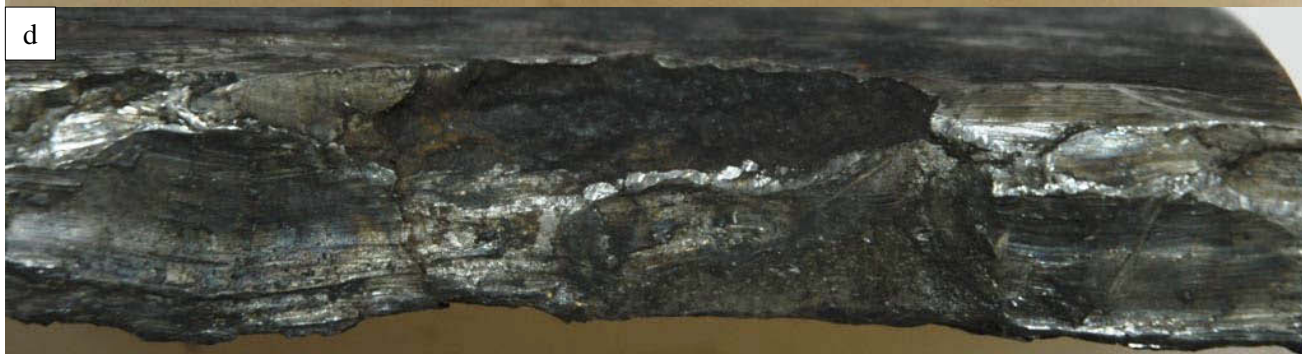
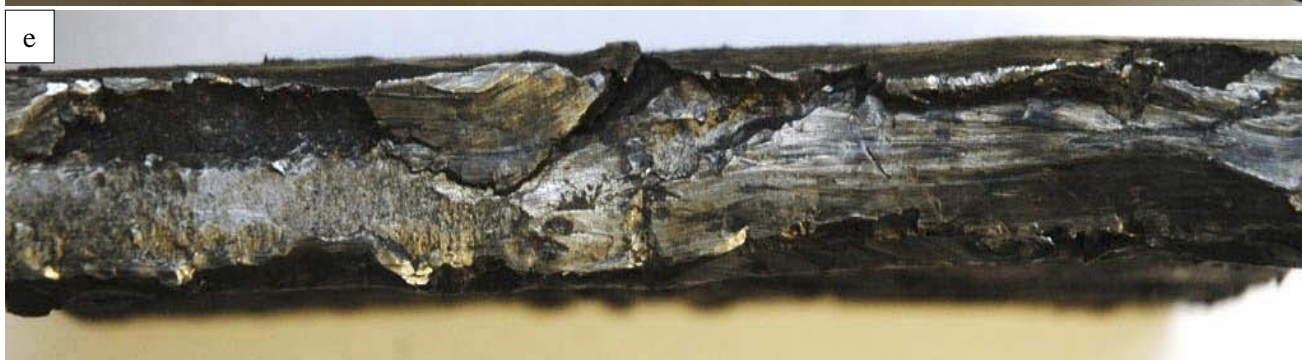
De øvrige sprekkinitieringene var betydelig oksidert og bar preg av å ha vært eksponert mot fukt i lengre tid, se spesielt Figur 4c-e. Disse sprekkene er trolig initiert fra overflaten av hjulet.

Figur 4 a-e Oversiktsbilder av bruddflater kappet ut fra havarett hjul som angitt i Figur 3.

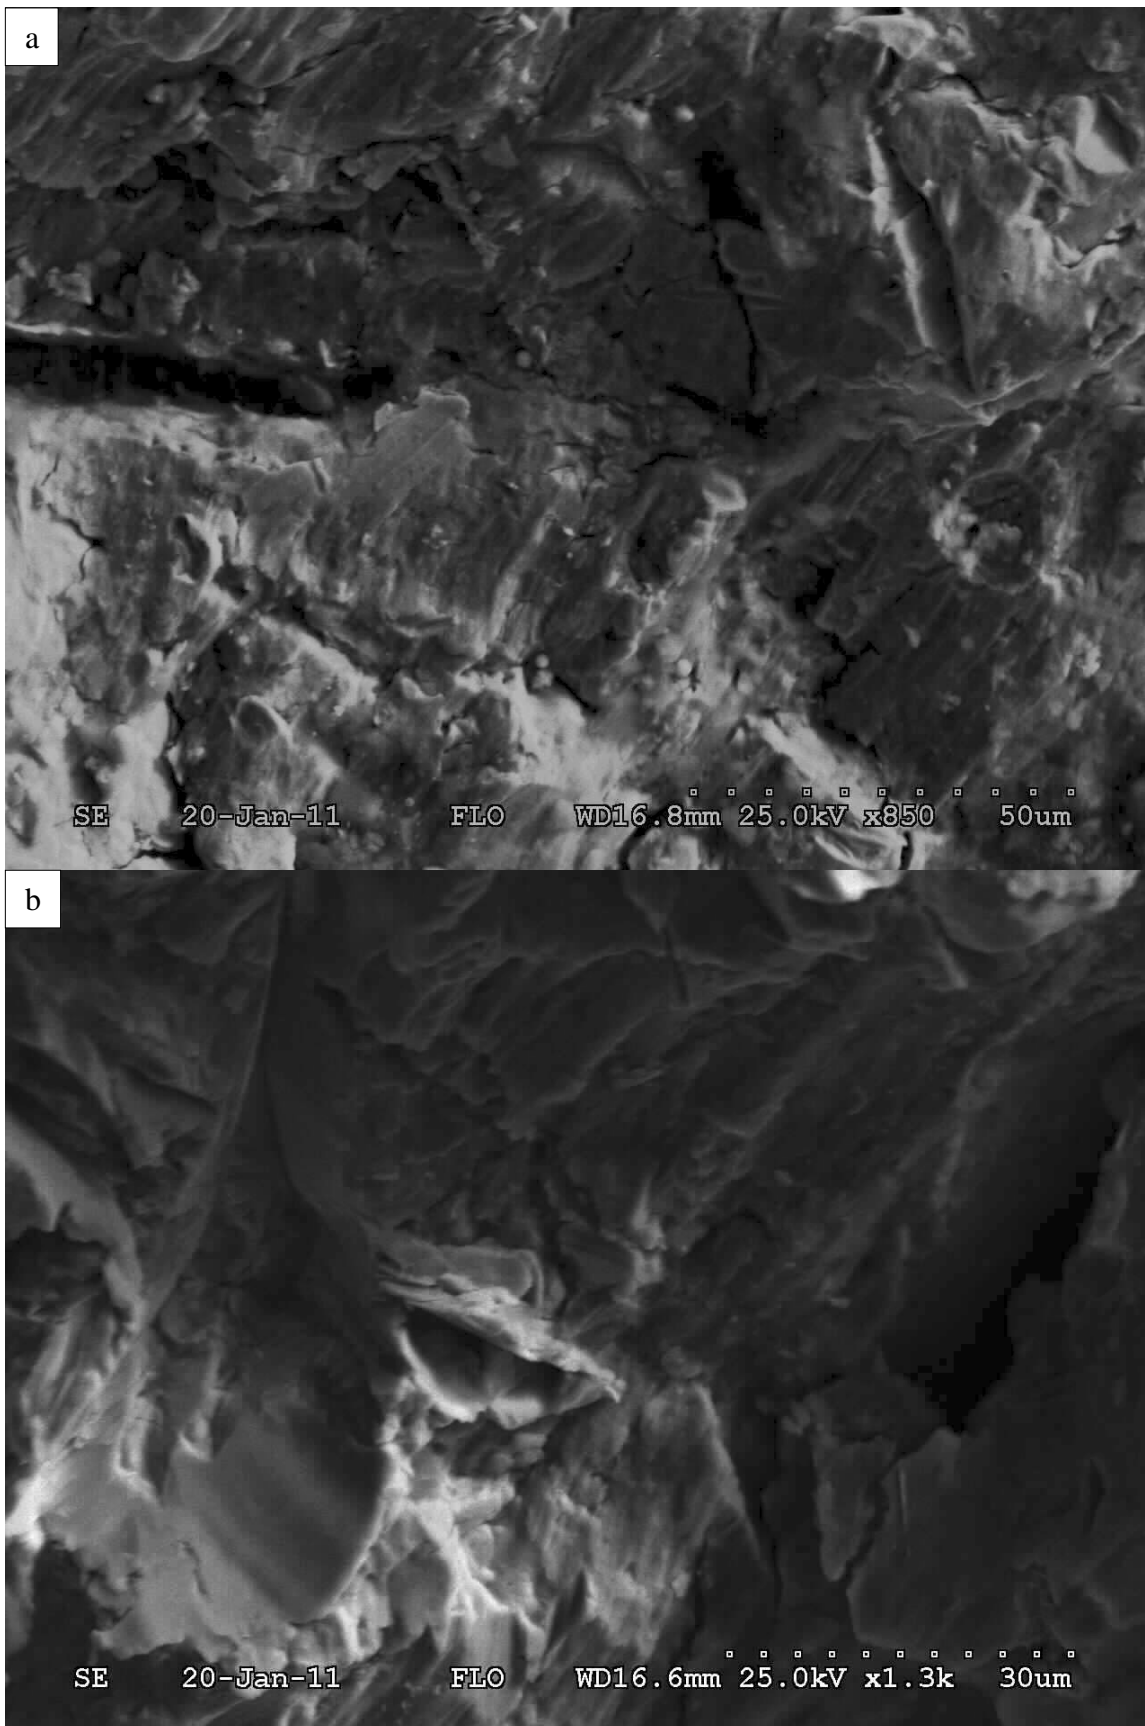
Bruddflaten vist i Figur 4a ble undersøkt videre i SEM med tanke på å bekrefte utmatting. Som det fremgår av SEM bildene i Figur 5 kunne det observeres mikrosprekker og antydninger til striering forenlig med utmatting. De øvrige bruddflatene var så korroderte at det ikke var hensiktsmessig å utføre noen ytterligere undersøkelser.

Figur 5 Bilder i SEM av bruddflaten vist i Figur 4a.

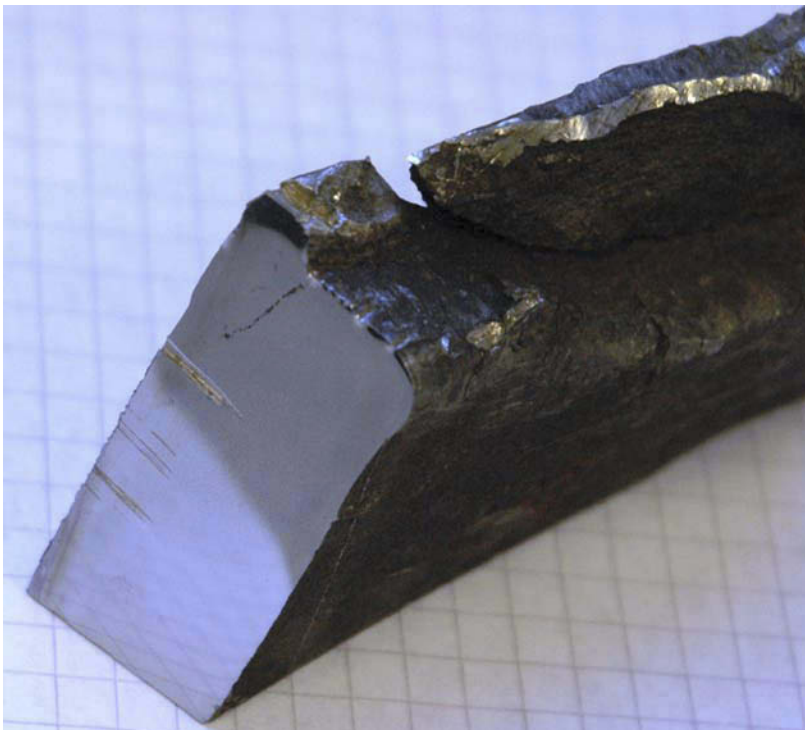
Videre kunne det observeres forgrening i snittet til bruddflaten vist i Figur 4a, dette området ble polert og etset i Nital for å få et bedre bilde av sprekkeforplantningen. Som det fremgår av mikrostrukturbildene i Figur 8ab kan det observeres forgreninger og deformasjon av materialet langs sprekkeoverflaten.

Figur 7 Bilde av sekundærsprekk i snitt ved bruddflate vist i Figur 4a.

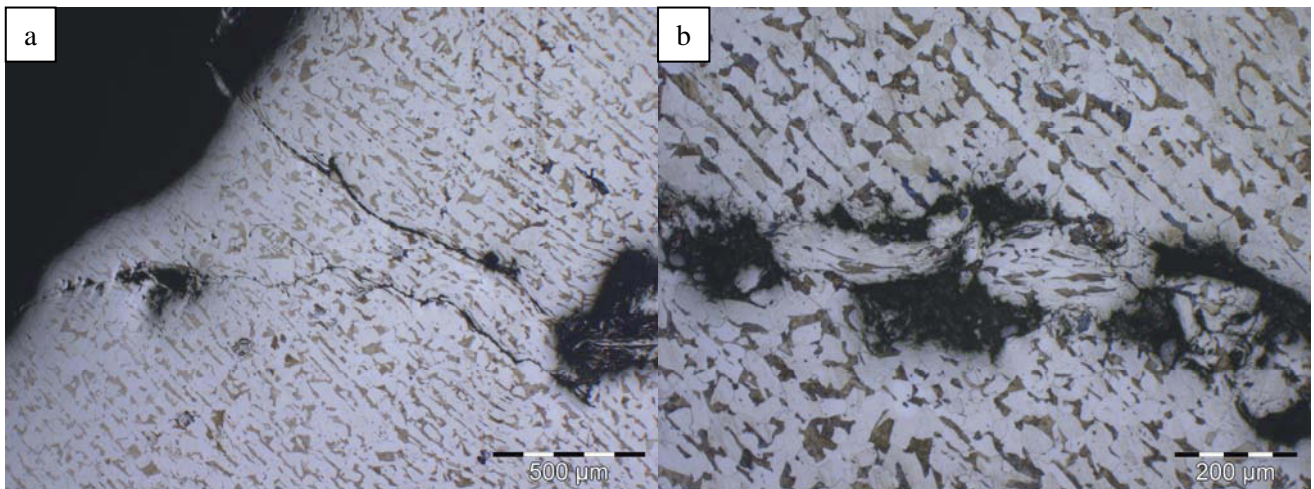
Figur 8 Bilde av tverrsnitt gjennom sekundærsprekk, bruddflate vist i Figur 4a.
