JB 2011/10

RAPPORT OM JERNBANEULYKKE TØYEN T-BANESTASJON 1. DESEMBER 2010 TOG 503

Avgitt dato: 30.11.2011
JB Rapport: 2011/10

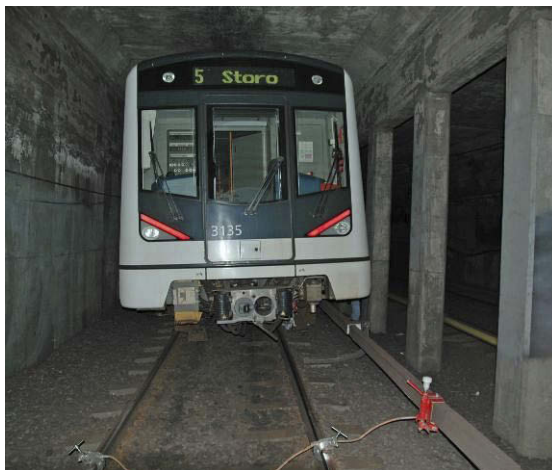
Figur 1: MX-3135 etter avsporingen på Tøyen. Figur 2: Linjekart for T-banen.

Toget fikk mange småskader på hjul og deler på undersiden som følge av avsporingen. Toget var ferdig reparert og kontrollert 5.12.2010, og ble da satt i normal trafikk igjen.

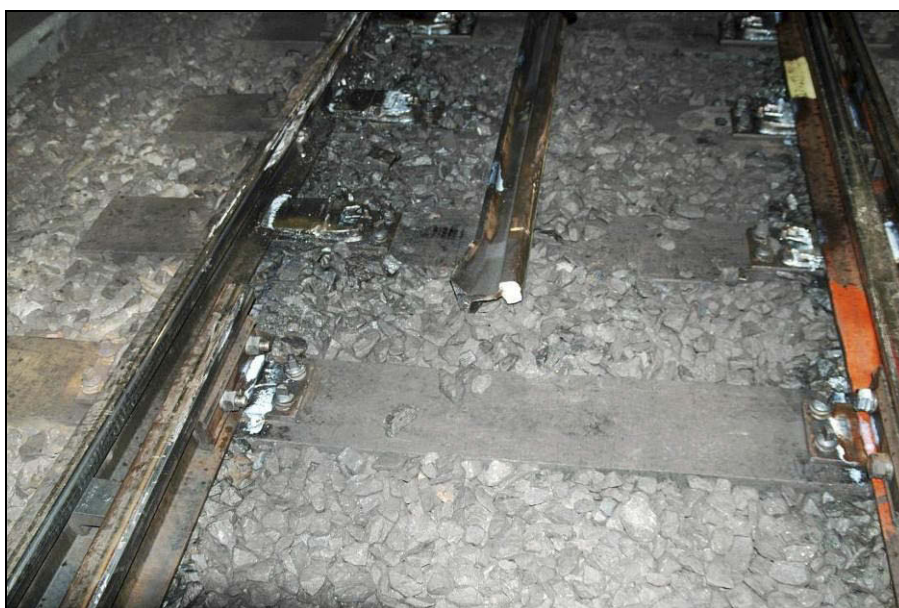
Figur 4: Skinnebrudd i tunga på sporveksel 265 på Tøyen -retning vest.

Det var brudd i tunga på sporvekselen, og det var dette som førte til avsporingen.

Sporvekselkontrollene av den aktuelle sporvekselen for perioden 2008-2010 viser at det er registrert ujevnheter og slitasje i kryssområdet og påfølgende mellomskinne, tungespissområdet og krysspiss/stokkskinneområdet. Bruddet skjedde ca. 8 meter fra de påpekte slitasjeområdene.

I forbindelse med reparasjonen av sporvekselen ble den ødelagte tungen og tilliggende skinner skiftet. Det ble byttet ca. 70 sviller, ca. 300 clips, 3 strømskinnebucker m/isolator og noen strømskinnedeksler.

Havarikommisjonen mener at Oslo T-banedrift AS må rengjøre området hvor bruddet oppstod for rust og forurensinger for å kunne undersøke området visuelt.

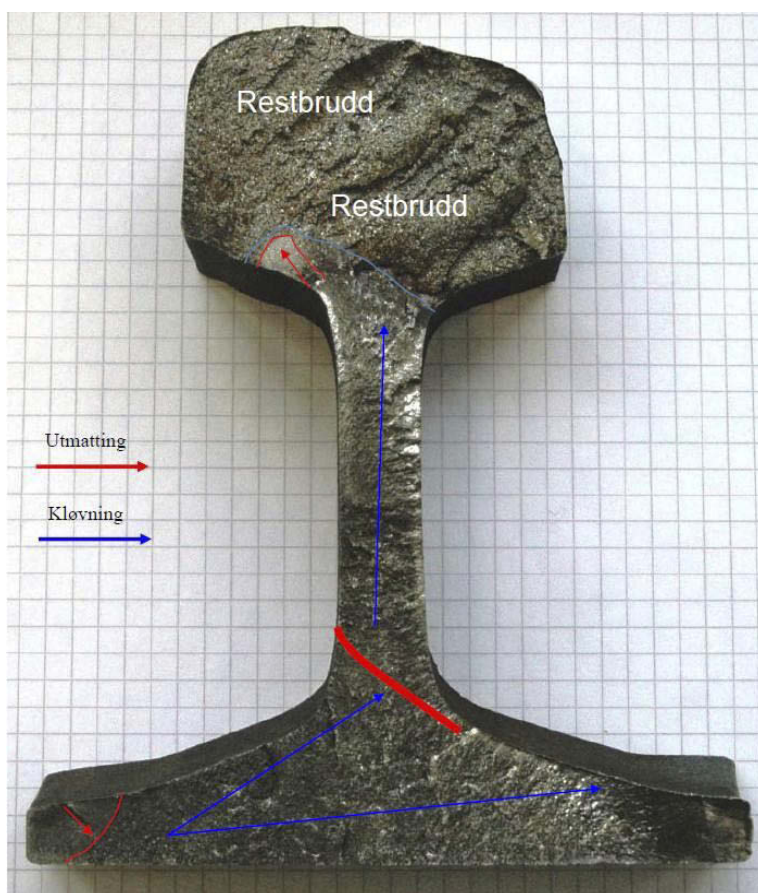
Deler av skinnen ble sendt til Forsvarets laboratorietjeneste analytisk laboratorium på Kjeller for analyse av bruddet. Konklusjonen fra undersøkelsen er at skinnebruddet har startet som en utmattingsprekk i skinnefoten, og vokst videre i form av kløvning, trolig lavsykel utmatting, kun avbrutt av noen mindre områder med høysykel modus (striert bruddflate). Det var betydelig slitasje og klining, noe som Forsvarets laboratorietjeneste antar har oppstått som følge av spenningsbildet som er vist i figur 7.

Figur 6: Oppsummering av observasjonene fra fraktografiundersøkelsen.

En utmattingsprekk initieres oftest ved en defekt, men havarikommisjonen har ikke vært i stand til å påvise ytre eller indre skader i området hvor utmattingsprekken ble initiert.

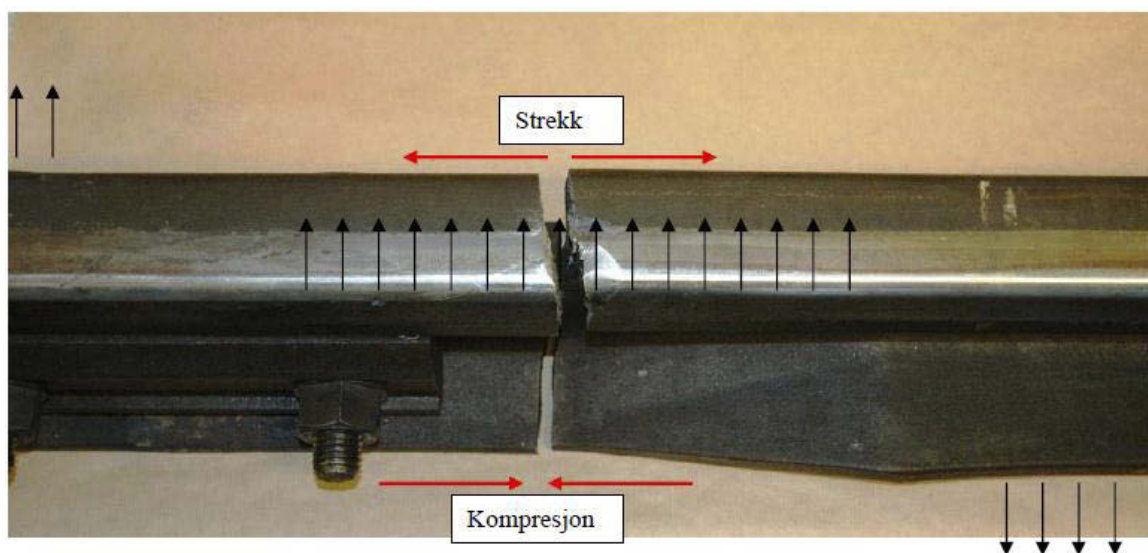
Figur 7: Skisse av antatt spenningsbilde for initiering og utvikling av skaden.

Utmatting oppstår som følge av vekslende belastninger. Den vekslende belastningen består av T-banetog som kjører over vekselen, og omlegging av tunga via drivmaskinen hver gang det kommer tog fra linje 5-6 og linje 1-4.

Forsvarets laboratorietjeneste sin rapport konkluderte med at det har vært vekslende belastning på det aktuelle området som har ført til skinnebruddet. Dette har startet en utmattingsprekk i skinnefoten. Det er ukjent hvordan utmattingsprekken i skinnefoten har oppstått, og hvor lenge den har utviklet seg før det ble fullstendig brudd. Området inntil bruddet låses ved en lask som stiver av. Skinnen og lasken muliggjør at kreftene blir økt i området hvor sprekkene oppstod.
