RAPPORT

RAPPORT OM

Tognummer:	62
Involvert materiell:	2 sett togtype 73
Registrering:	7310 og 7313
Eier:	NSB AS
Bruker:	NSB AS
Besetning:	Fører, ombordansvarlig, konduktørassistanse og servicearbeidere
Passasjerer:	257
Havaristed:	Hallingskeid stasjon
Havaritidspunkt:	16. juni 2011 klokken 10:07

MELDING OM HAVARIET

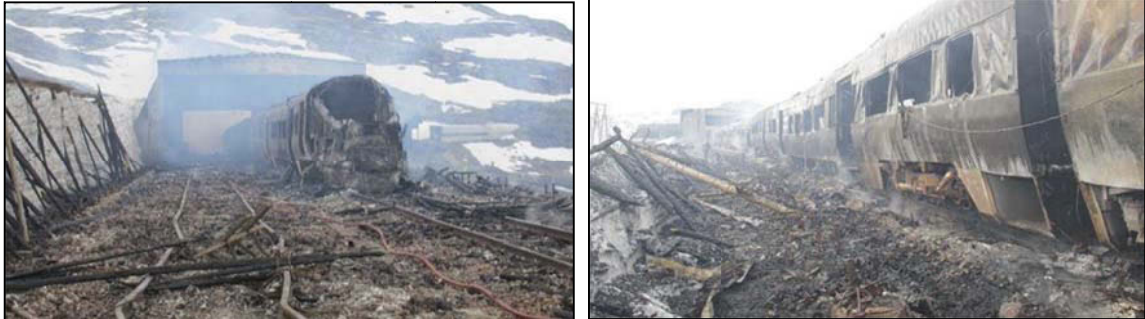
Togsett type 73, nr. 7310 og nr. 7313, ble totalskadet i brannen. Norsk Jernbanedrift AS (NJD) mistet i tillegg en vogn med underlagsplater og isolasjon i brannen.

Figur 21 og figur 22: Bilder av skadene. (Kilde: SHT)

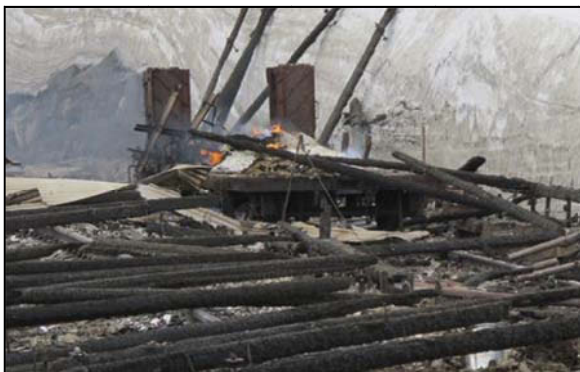
Figur 23: NJD vogn på stikksporet. (Kilde: SHT)

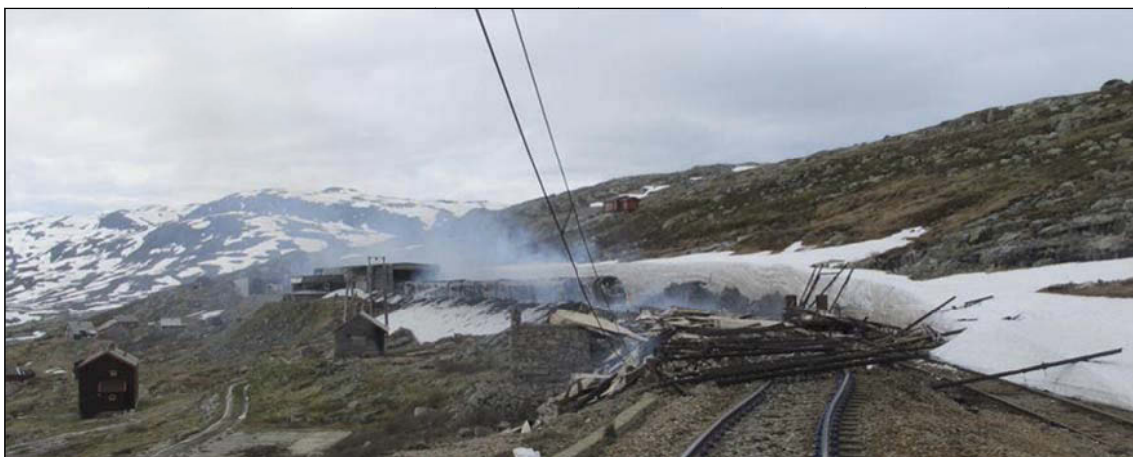
Snøoverbyggene på østsiden og vestsiden av stasjonen ble totalt utbrent. Kontaktledningsanlegget, skinner, befestigelse, deler av signalanlegget, kabler osv. ble også ødelagt i brannen. Selve stasjonsområdet i betong, og venterommet på utsiden av stasjonsområdet som var bygget i tre ble berget. Teknisk rom for sikringsanlegget som ligger under venterommet ble ikke berørt av brannen.

Figur 25: Bilde fra Hallingskeid tatt noen timer etter brannen. (Kilde: SHT)

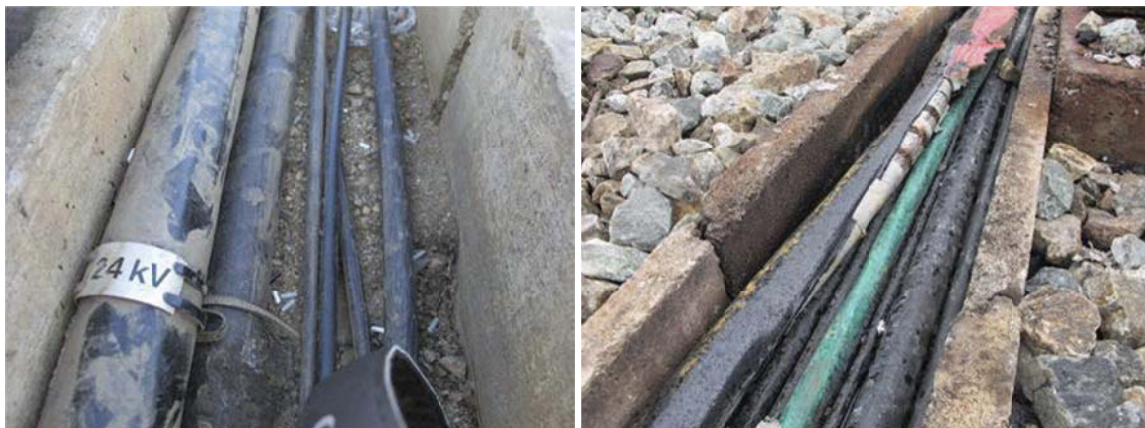
På Hallingskeid går det også en 24 kV kabel i samme kabelkanal som tele- og signalkablene. I følge Jernbaneverkets teknisk regelverk, felles elektro kapittel 5 punkt 2.4, er det ikke tillatt å legge kabler over 1000V i samme grøft, felles rør, eller felles rom i kanal som telekabler eller signalkabler.

Figur 34 og 35: 24 kV kabel i kabelkanal sammen med tele- og signalkabler ved Hallingskeid. (Kilde: Jernbaneverket)

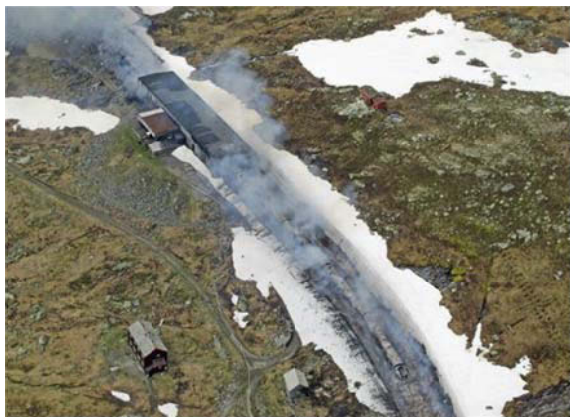
Havarikommisjonen ble varslet om hendelsen 10:45, og var på Hallingskeid klokken 15:00. Ved ankomst var snøoverbygg og begge togsettene utbrent.

Figur 37: Oversiktsbilde av Hallingskeid etter brannen.

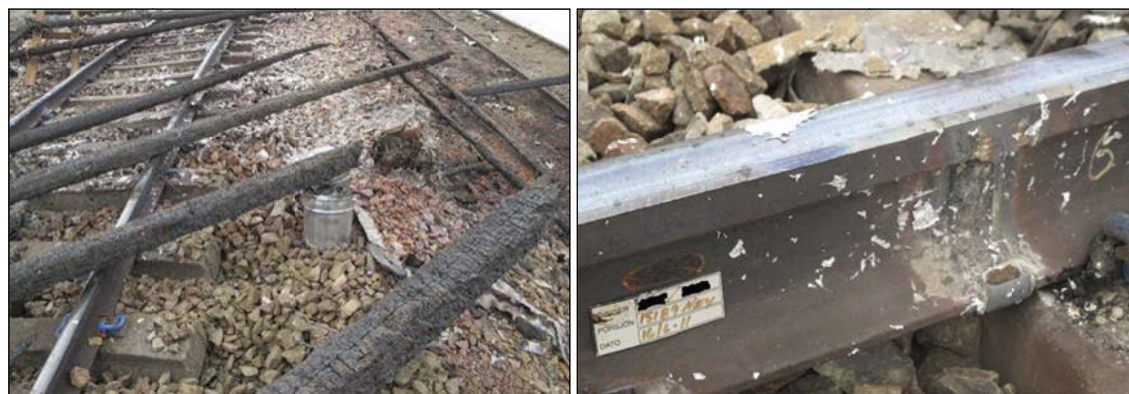
Ved gjennomgang av ulykkesområdet ble det konstatert store materielle skader. Det ble funnet rester etter de varme arbeidene i østre ende av Hallingskeid, som ble gjort tidligere på dagen. Ved utgangen av østre snøoverbygg befant det seg to sveisebøtter med rester fra sveisearbeidene. De to sveisene som var utført var også synlige, og merkingen av disse viste at de var gjort samme dag som brannen.

Figur 38 og 39: Sveisebøtter og skinne som er sveiset 16. juni 2011.

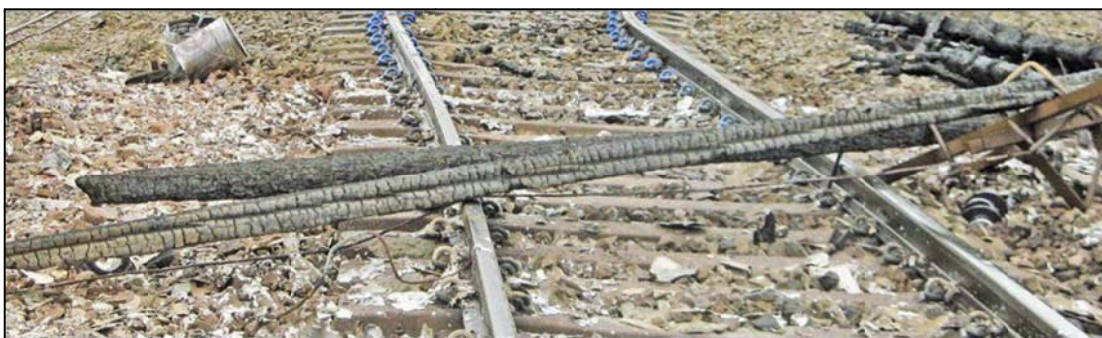
I samme området som sveisearbeidet var utført var det også en jordledning til en utligger. Ved kontroll av denne viste det seg at denne var hel, og uten ledningsbrudd.

Figur 40: Jordledning ved utgangen av østre snøoverbygg (sveisebøttene ses i bakgrunnen).

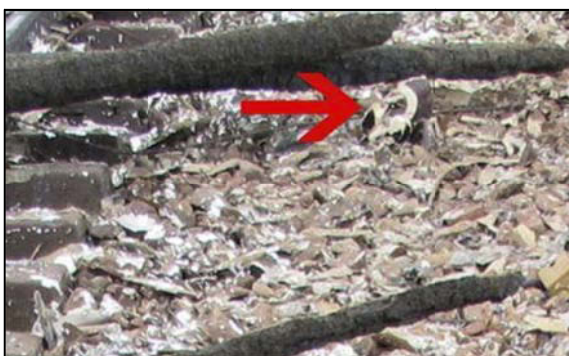
Kontaktledningen ble kontrollert på og forbi stedet hvor det var sveiset. Denne viste seg å være festet til utliggere, og det ble ikke funnet skader på denne. På grunn av brannen og kollapsen av snøoverbygget var kontaktledningen dratt over mot venstre side sett i retning mot Bergen. Det ble funnet isolatorer tilhørende kontaktledningen på stedet som var sprukket (Figur 41).

Figur 41: Isolator ved utgangen av østre snøoverbygg.

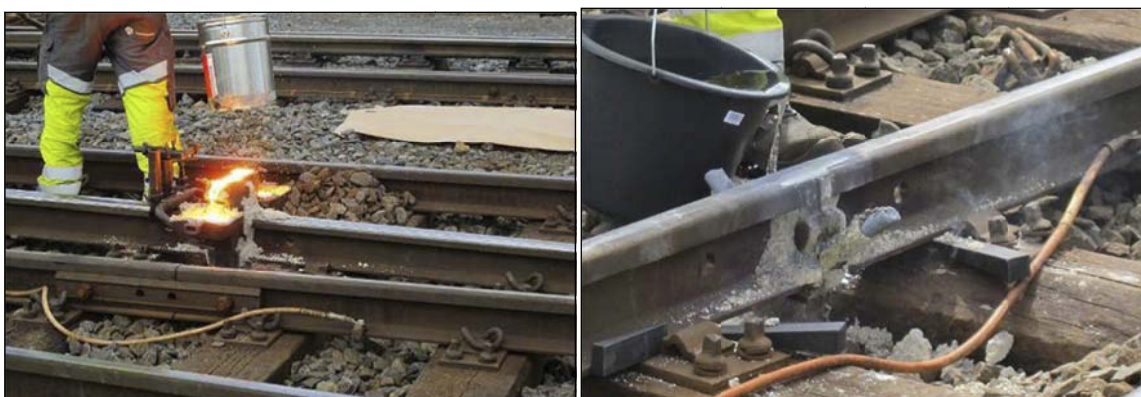
I forbindelse med ulykken observerte SHT skinnerveising på Alnabru onsdag 22. juni 2011. Arbeidet ble utført av Jernbaneverket. Hele prosessen ble dokumentert med bilder, video og temperaturmålinger. Svillene på Alnabru er av tre, og var på forhånd påført vann. Det viste seg at det likevel var nødvendig å slukke ulmebrann i tresvillene etter slipingen. Slipemaskinen hadde påmontert deksel ved første sliping, og deretter ble det slipt uten deksel på maskinen. Man forsøkte å legge alle restene etter sveisingen i thermitbøtten, men det viste seg at det ikke var plass til alt. Figur 42 og 43 kan man se at det begynte å ryke i svillene etter skinnerveising, og dette ble slukket med vann.

Figur 42 og 43: Fjerning av thermitbøtte og slukking av røykutvikling i tresviller.

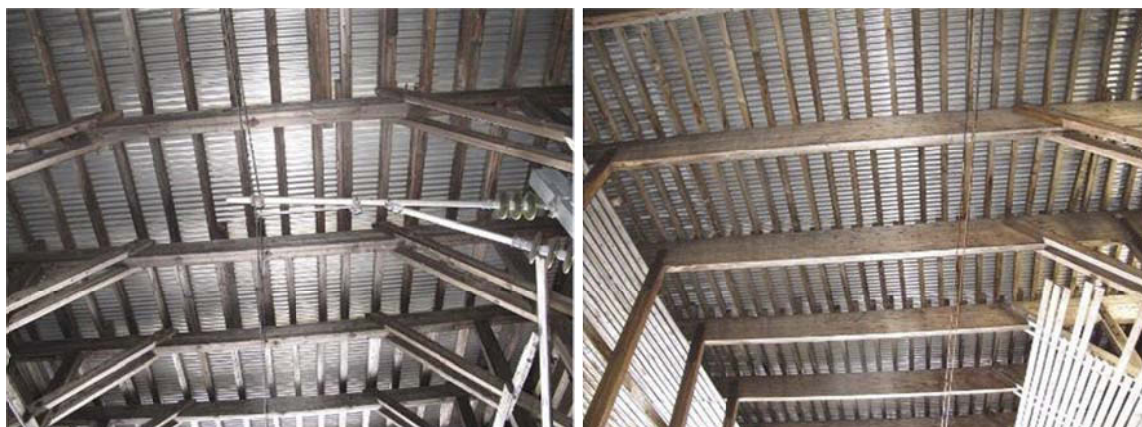
I samtaler med sveiserne fra NJD ble det informert at det blåste kraftig under sveisingen, og at det opplevdes som at takplatene blafret. Det ble stilt spørsmål om takplater kunne ha løsnet i vinden og falt ned på kontaktledningen. Takkonstruksjonen på gjenværende snøoverbygg er identisk med det som brant, og viser at det er lite sannsynlig at takplater har falt ned på kontaktledningen og startet brannen. Det er langsgående planker med relativt kort avstand under takplatene, og banearbeidere fra Jernbaneverket har ikke opplevd at takplater har falt ned på kontaktledningen. Det er imidlertid erfart at takplater har blåst av taket under sterk vind, eller at hele taket har kollapset og falt ned ved store snømengder.

Figur 44 og 45: Takkonstruksjon i snøoverbygg øst og vest for stedet hvor det brant.

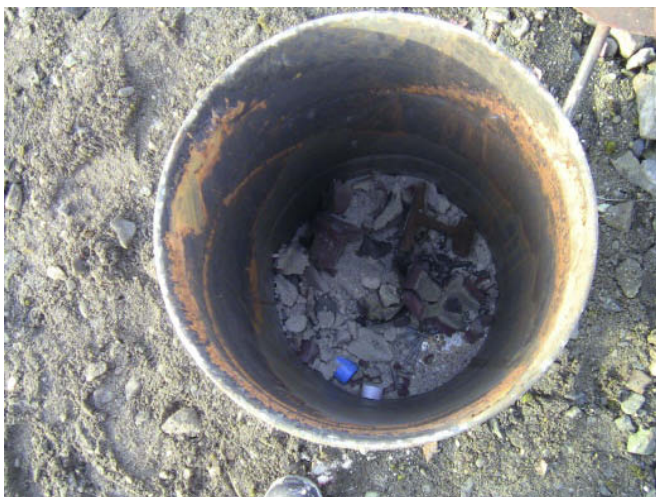
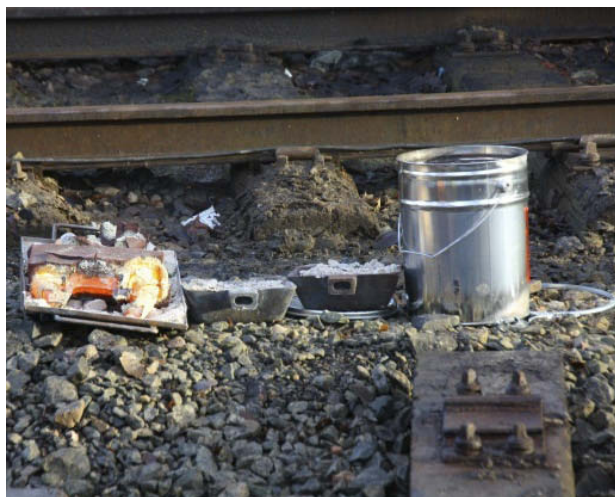
Figur 3-7 Avfall fra sveis (Trondheim).

Figur 3-8 Avfall fra sveis (Skien).

Avfallet ble samlet opp i bøtter etter termitt-sveisingen, noe som er vist i Figur 3-7 og Figur 3-8. Dette avfallet holder høy temperatur, og kan representere en brannfare hvis det kommer i kontakt med brennbart materiale.

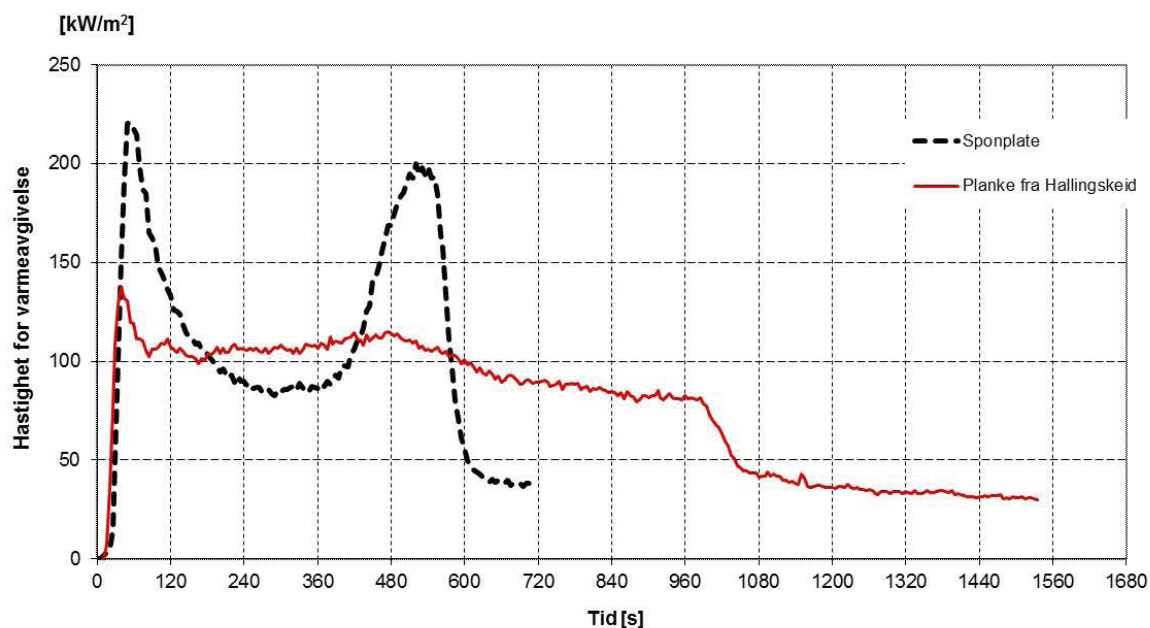
Figur 4-7 Varmeavgivelse fra kondisjonert planke fra Hallingskeid, og varmeavgivelse for vanlig sponplate. Begge materialer er testet i henhold til ISO 5660-1 og -2, ved varmestrålingsnivå 50 kW/m².
