RAPPORT

JB 2013/02

RAPPORT OM TOGAVSPORING VED NYKIRKE STASJON, VESTFOLDBANEN, 15. FEBRUAR 2012 TOG 12926

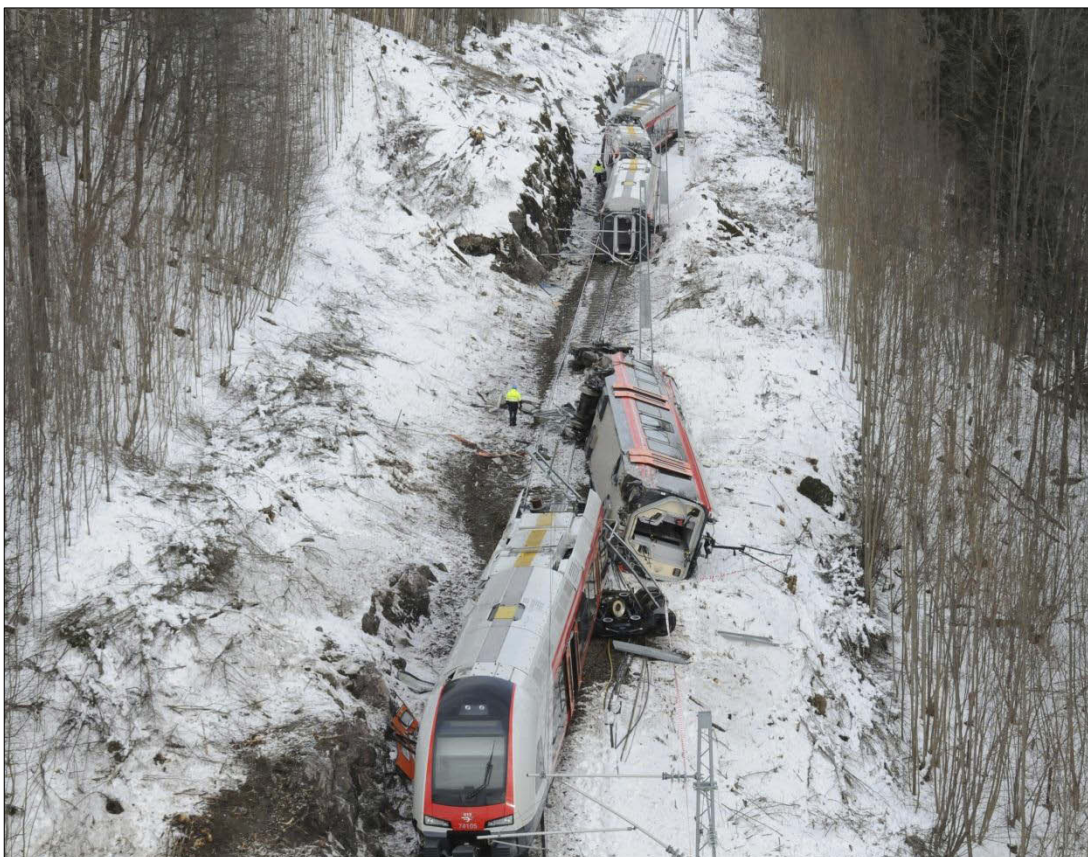
Togsettet ble delt i tre i ulykken. Da toget stoppet, var alle om bord ved bevissthet, men hadde skader av ulik alvorlighetsgrad.

Figur 2: Oversiktsbilde av ulykkesstedet. Vognen lengst bak i bildet tilhører bergingsenheten (foto: Politiet).

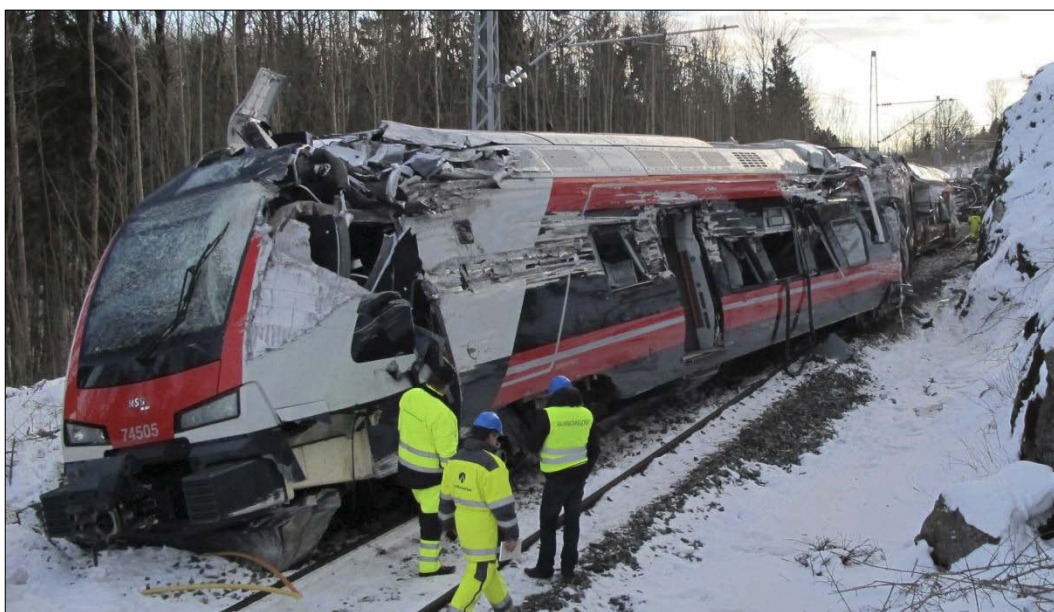
Det involverte togsettet ble totalskadet i ulykken. Ingen av vognene kunne fraktes på bane, men måtte deles opp og transporteres bort ved hjelp av kran og lastebil.

Figur 4: Fronten av toget (foto: SHT).

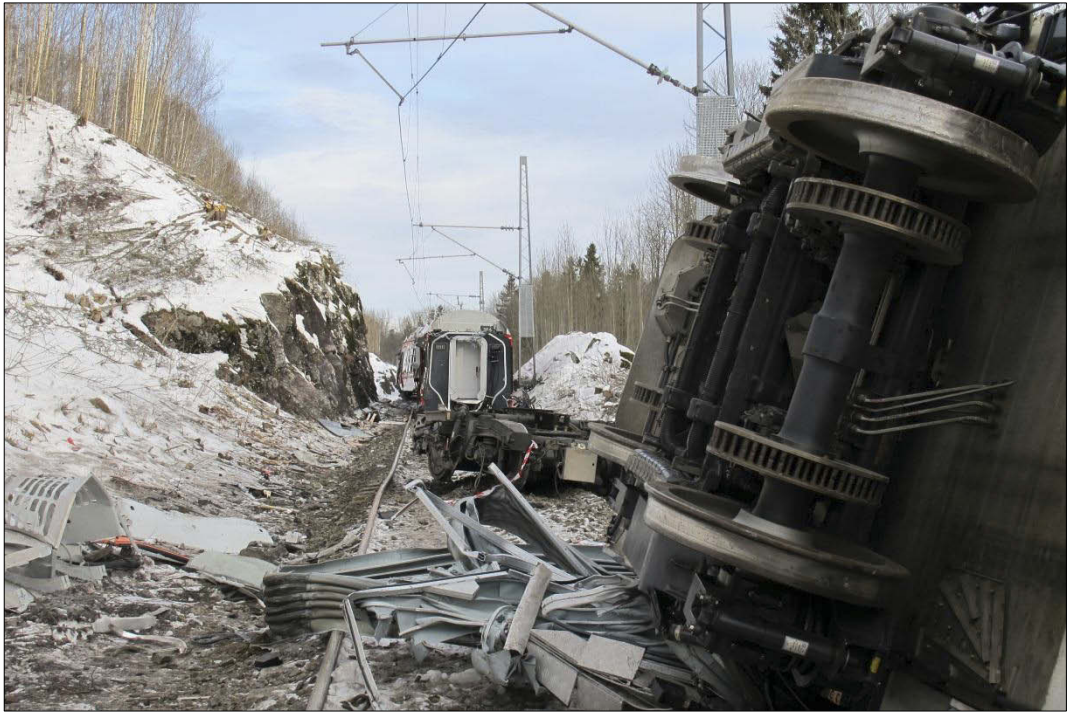
Figur 5: Toget ble delt i tre (foto: SHT).

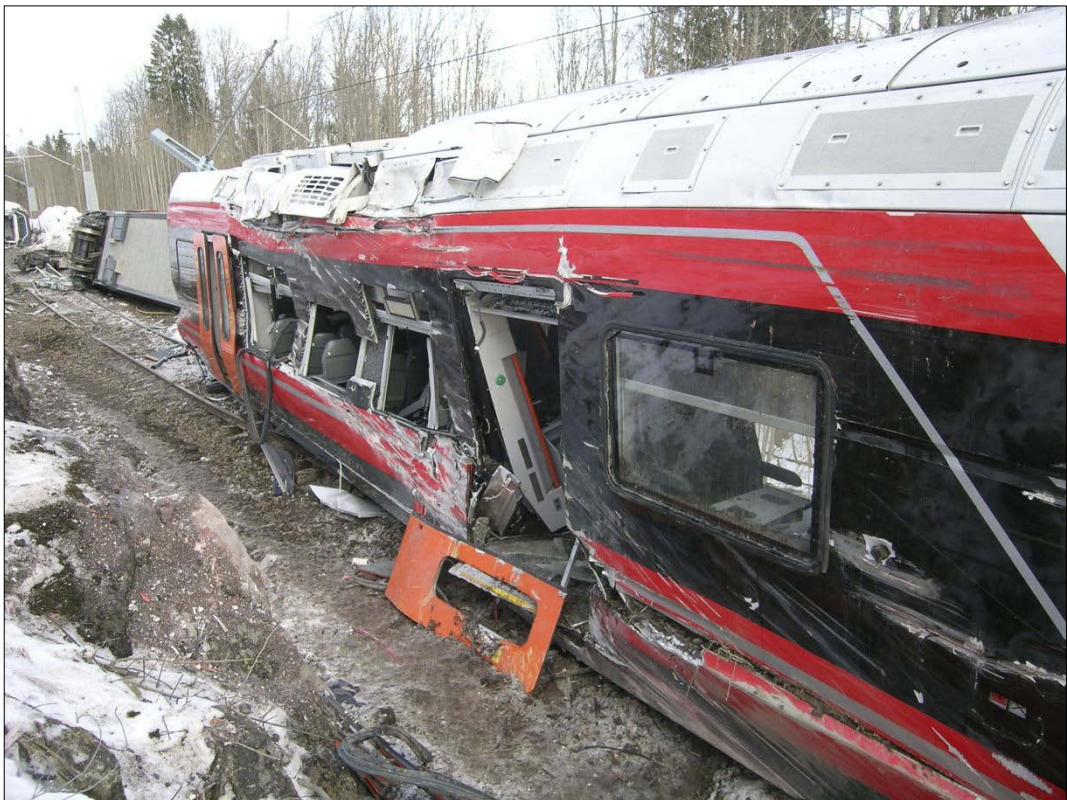
Figur 6: Siden av togets bakerste vogn (foto: SHT).

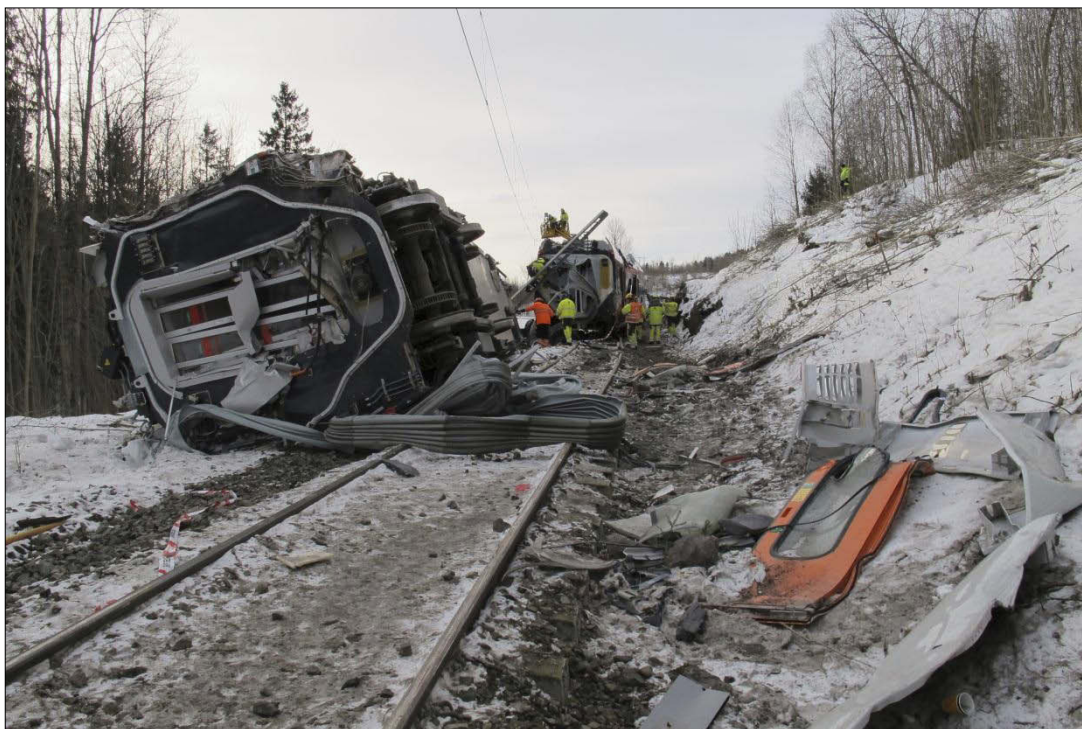
Figur 7: Veltet vogn (foto: SHT).

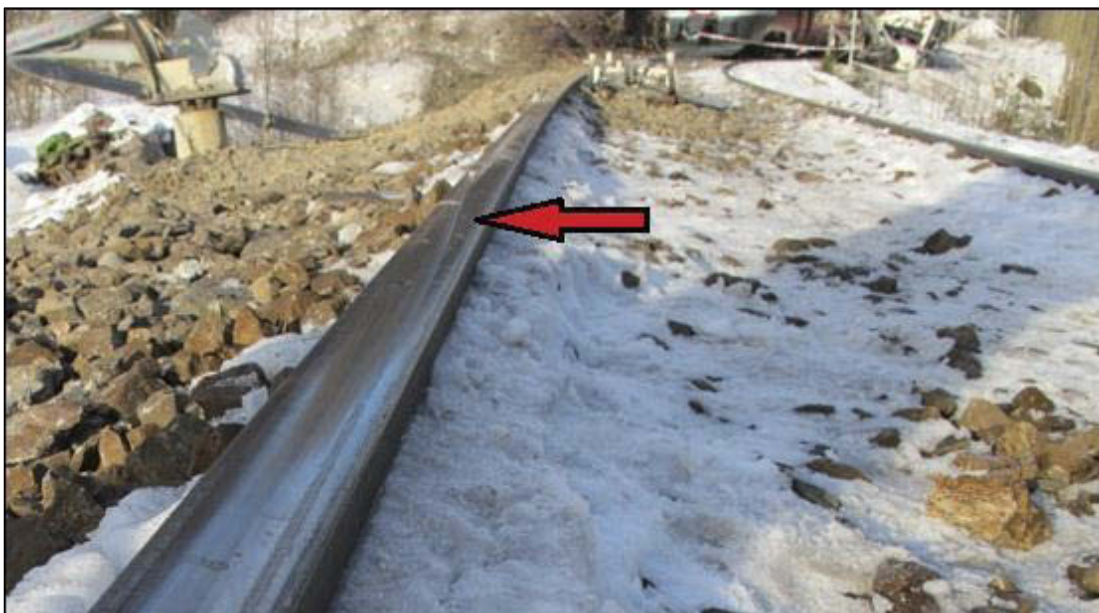
Ved en avsporing vil man normalt finne såkalte klatremerker på skinnene der hjulet har klatret opp på skinnehodet. På dette ulykkesstedet var merkene marginale, og kun på den venstre skinnen sett i fartsretningen (Figur 12). Allerede tidlig i undersøkelsene indikerte dette at togets hastighet hadde vært såpass høy at vekten fra hjulet mot skinnen ble minimal. Det at man kun fant merker på venstre skinne tydet på at toget hadde mistet kontakt med høyre, og var i ferd med å velte.

Figur 12: Avsporingsmerke kun på venstre skinnestreng (foto: SHT).

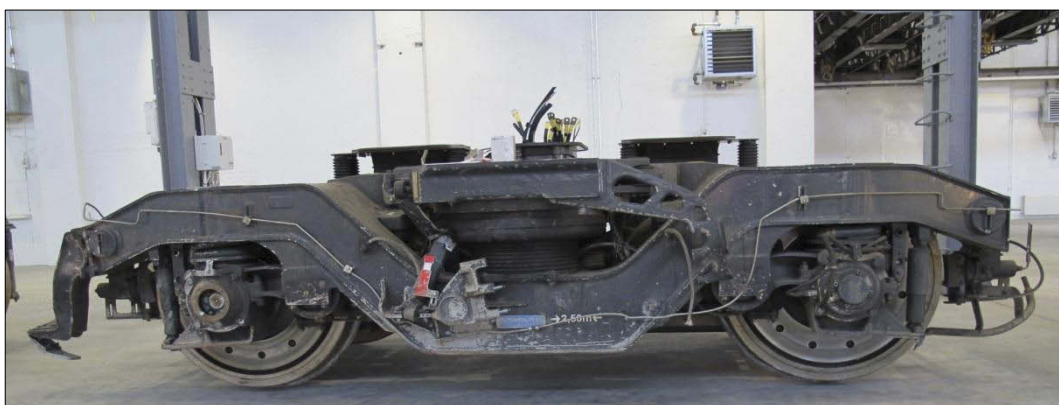
Figur 23: Førrende boggi (foto: SHT).

Inspeksjonen ble utført uten å demontere komponenter. Tilstanden på boggiene ble dokumentert med bilder, og det ble ført protokoll over observerte skader. Hjulprofilene for hjulene i boggi betegnet MB7 (første boggi i togets fartsretning) ble besluttet oppmålt. Hjulprofilene på de øvrige boggiene ble under besiktigelsene den 23. og 24. februar vurdert visuelt til ikke å avvike signifikant fra profilene for MB7.

Ved gjennomgang og vurdering av skadene på boggiene ble det ikke funnet skader eller feil som kan antas å ha vært til stede før avsporingen. Alle de observerte skadene kan forklares som en følge av togets bevegelser etter avsporingen, eller som følge av demontering og transport av boggiene fra ulykkesstedet til verkstedet Sundland.

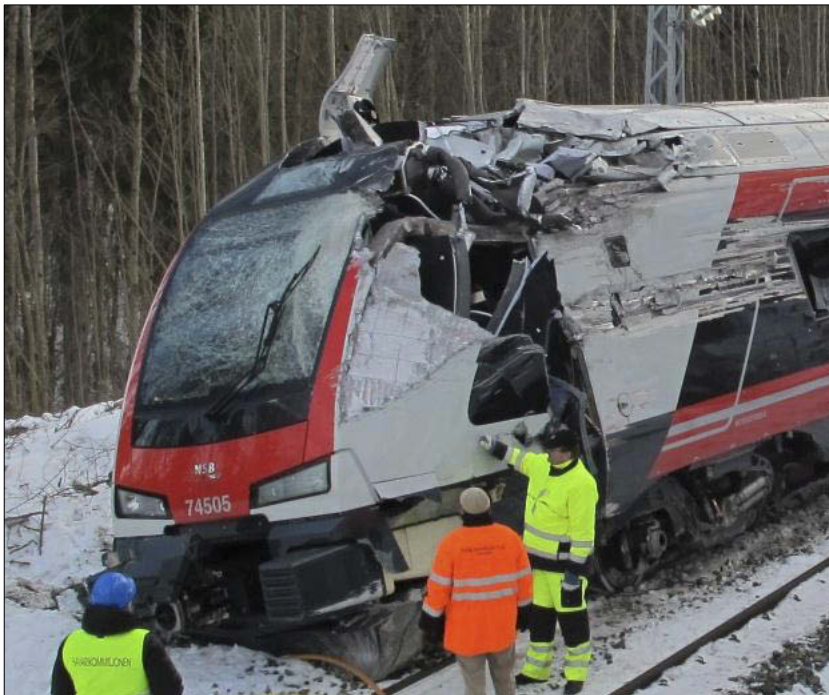
Førerrommet i NSB Type 74 er utstyrt med ekstra forsterkning som skal beskytte fører ved et sammenstøt (Figur 25 og Figur 26). Dette har sannsynligvis bidratt til å redusere skadeomfanget for de to som oppholdt seg der da toget traff fjellveggen. Gjennom samtaler har fører også fremholdt at toget fremstår som svært solid og robust. Dette støttes også av lokleder som var glad de satt i nettopp dette sikre togsettet som blant annet har en veldig trygg førerkabin.

Figur 26: Fronten med synlige forsterkninger (foto: SHT).

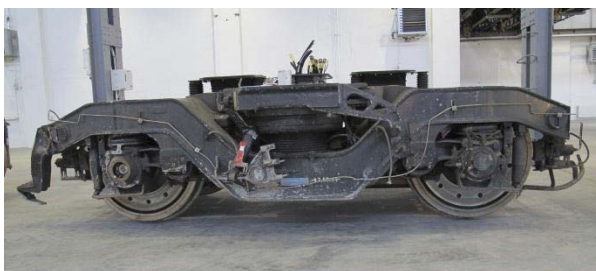
Figur 1: Boggi nr. 64-022 MB 7.

- Vestre hjul: slagmerker etter kontakt med terreng
- Høyre hjul: bare mindre skader
- Akselhylse har brudd ved den venstre elastiske koplingen.
- Venstre elastiske kobling har merker etter kontakt sannsynligvis med en skinne.
- Ingen observerbare skader på aksel inne i hylsen, observert gjennom sprekkene i hylsen. Ikke demontert for videre undersøkelse
- Drevkassen har mindre lakkskader
- Bremseskiver, klosser og holdere ok på begge hjul
- Pusseklosser ok på begge hjul

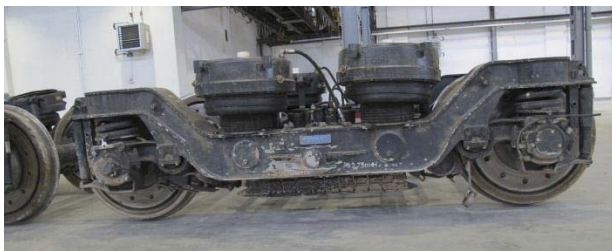
Figur 2: Boggi nr. 62-023 JTB 6.

- Aksel tilsynelatende uskadet
- Moderate til små skader på begge hjul
- Bremseskiver ok på begge hjul
- Ytre bremseklossholder (og kloss) borte på venstre side
- Bremsklosser ok på høyre side og indre venstre side ok.

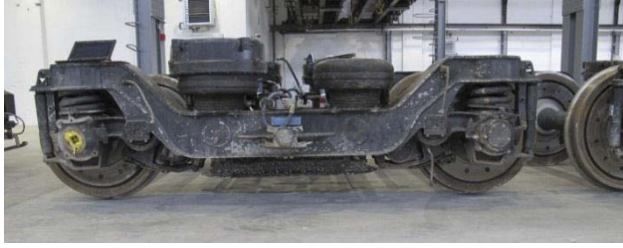
Figur 3: Boggi nr. 62-022 JTB 5.

- Aksel tilsynelatende uskadet
- Grove slagskader på venstre hjul, ytterkant
- Moderate skader på høyre hjul
- Bremseskiver, klosser og klossholdere ok på begge hjul
- Løftesikring venstre side brukket og bøyd
- Slitasjemerker etter kontakt med terreng/pukk under akselkasse venstre side

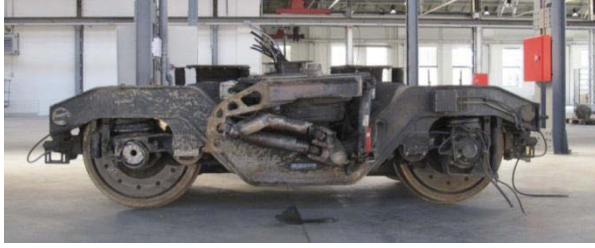
Figur 4: Boggi nr. 64-023 MB4.

- Aksel, akselhylse og elastiske koplinger er tilsynelatende uskadet
- Drevkassen tilsynelatende uskadet
- Mindre skader på hjul begge sider
- Bremseskiver, klosser og klossholdere ok på begge hjul
- Pusseklosser ok på begge hjul
- Løftesikring venstre side defekt
- Akselkasselokk høyre side er skadet
- banemotor tilsynelatende uskadet men kabler og rørforbindelse til vogn er slitt av
- kjøleluft inntak er deformert

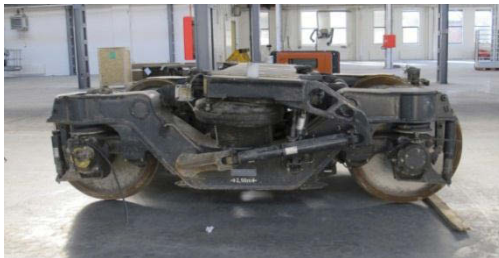
Figur 5: Boggi nr. 60-008 TB3.

- Aksel tilsynelatende uskadet
- Indre bremsekloss høyre side mangler, ingen slitasjemerke på holderne
- Bremseskiver, klossholdere og øvrige klosser er ok
- Minimale skader på begge hjul

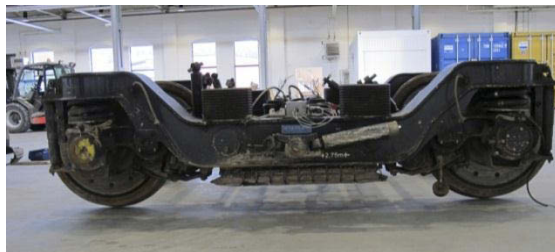
Figur 6: Boggi nr. 62-024 JTB 2.

- Mindre ripe- og lakkskader på aksel
- Store slagskader på venstre hjul utside
- Små skader på høyre hjul
- Bremseskiver, klosser og klossholdere ok på begge sider.

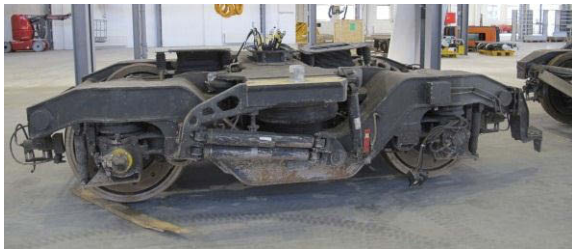
Figur 7: Boggi nr. 64-025 MB 1.

- Aksel, akselhylse og elastiske koplinger tilsynelatende ok
- Drevkasse tilsynelatende ok
- Begge hjul har minimale skader
- Bremseskiver, klossholdere og klosser på begge hjul
- Mindre slitemerker under venstre akselkasse
- Banemotor tilsynelatende uskadet

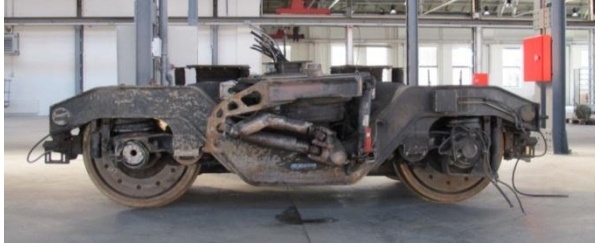
Figur 4: Boggi nr. 64-023 MB4.

- Aksel, akselhylse og elastiske koplinger er tilsynelatende uskadet
- Drevkassen tilsynelatende uskadet
- Mindre skader på hjul begge sider
- Bremseskiver, klosser og klossholdere ok på begge hjul
- Pusseklosser ok på begge hjul
- Løftesikring venstre side defekt
- Akselkasselokk høyre side er skadet
- banemotor tilsynelatende uskadet men kabler og rørforbindelse til vogn er slitt av
- kjøleluft inntak er deformert
