ONDERZOEKSRaad
VOOR VEILIGHEID

Treinbotsing Amsterdam Westerpark

De botsing

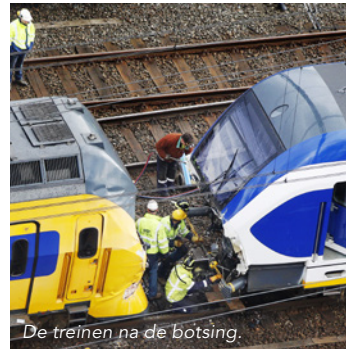
De treinen na de botsing.

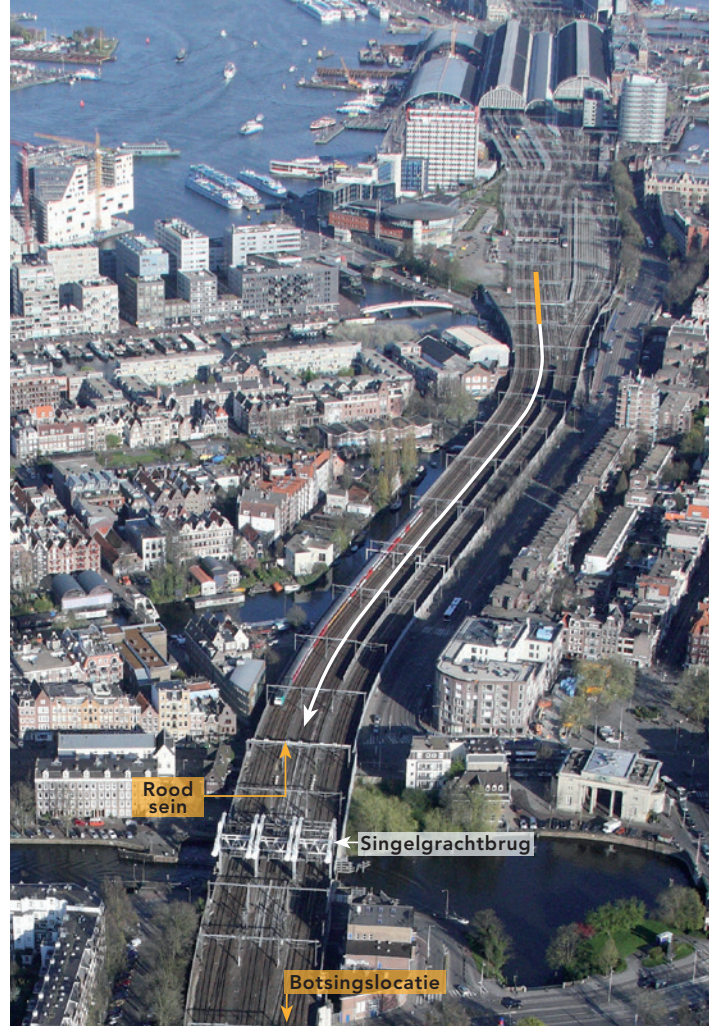
Het traject (witte lijn) dat de sprinter bereed van Amsterdam Centraal tot het rode sein. De botsingslocatie ligt iets verderop. Foto: KLPD

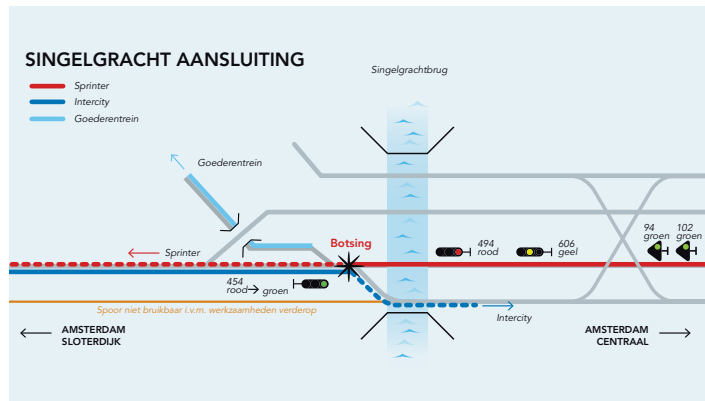
Schematische weergave van de treinenloop rond het ongeval. Voor de overzichtelijkheid is de ligging van de sporen indicatief en zijn niet alle sporen, seinen en wissels weergegeven.

De sprinter, die op weg was naar Sloterdijk, kreeg een rood sein omdat de tegemoetkomende intercity het betreffende spoor nog niet had vrijgemaakt. Deze intercity werd opgehouden door een goederentrein, die afwijkend van de planning passeerde. De gewijzigde dienstregeling kwam zo extra onder druk te staan. De sprinter reed het rode sein

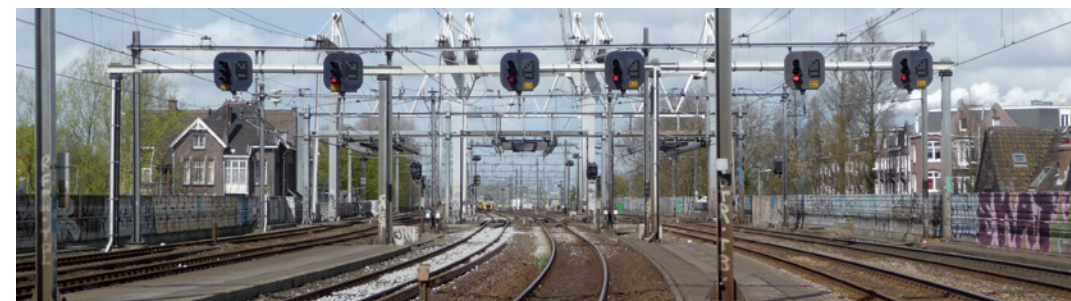
Op het moment dat de sprinter het rode sein passeerde, waren de seinen van alle sporen rood.

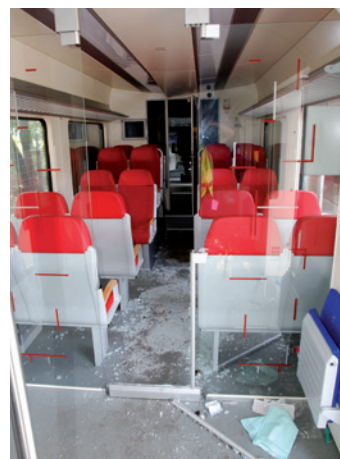
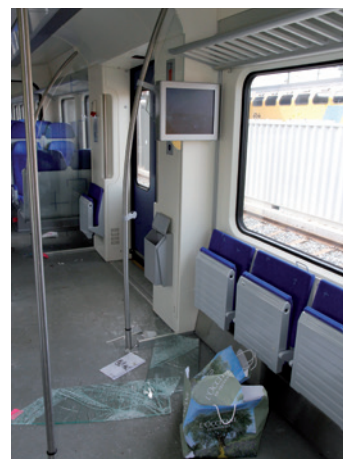
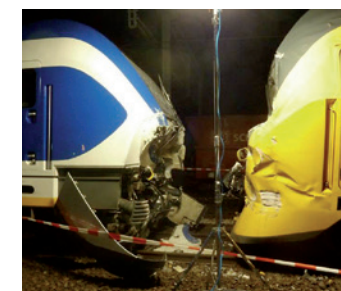
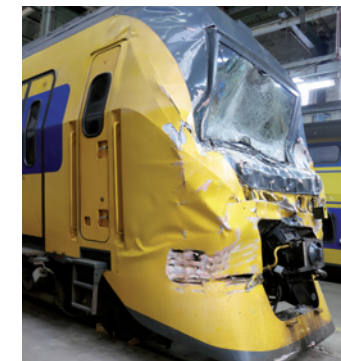
Schade in het interieur van beide treinen. Geheel links: beschadigingen aan de achterzijde van stoelen in de intercity. Links: gebroken glazen paneel in de intercity. Rechts: gebroken tussendeur in de sprinter. Geheel rechts: de schade aan een glazen paneel in de sprinter.

De meeste inzittenden liepen hun verwondingen op doordat zij bij de botsing tegen interieurdelen botsten, zoals tafeltjes en glazen delen, of tegen medepassagiers.

6. NS: Neem botsveiligheid van het materieel mee bij de aanschaf en modificatie van treinen en voer haalbare veiligheidsverbeteringen in.
7. Minister en staatssecretaris van Infrastructuur en Milieu: Verwerk de kennis op het gebied van botsveiligheid in de toelatingseisen van treinen.
8. Bombardier/Siemens: Doe aanvullend onderzoek waarin lessen uit dit ongeval worden verwerkt in toekomstige ontwerpen.

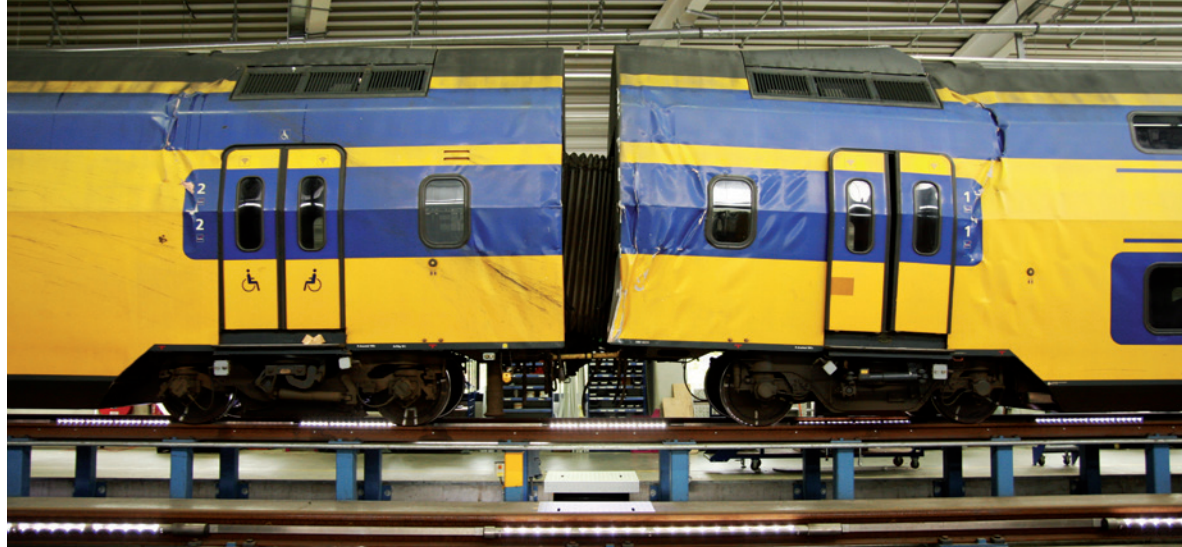
Door een botsing ondergaat de trein een snelheidsverandering. Het tempo waarin die snelheidsverandering plaatsvindt, kan vertraagd worden door crash-absorbers of kreukelzones. Daardoor worden minder grote krachten op de inzittenden uitgeoefend. Dergelijke energie-absorberende voorzieningen gaan bovendien tegen dat een trein ongecontroleerd vervormt. De sprinter beschikte over meer van dergelijke voorzieningen dan de intercity. Omdat de sprinter

botste met een trein van een ander type, werkten deze maatregelen maar gedeeltelijk.

Van de intercity raakten de uiteinden van de rijtuigen vervormd. Bij de sprinter was dat niet het geval.
