Rapport d'Enquête de Sécurité

Déraillement d'un train de marchandises

Bressoux - 29/08/2022

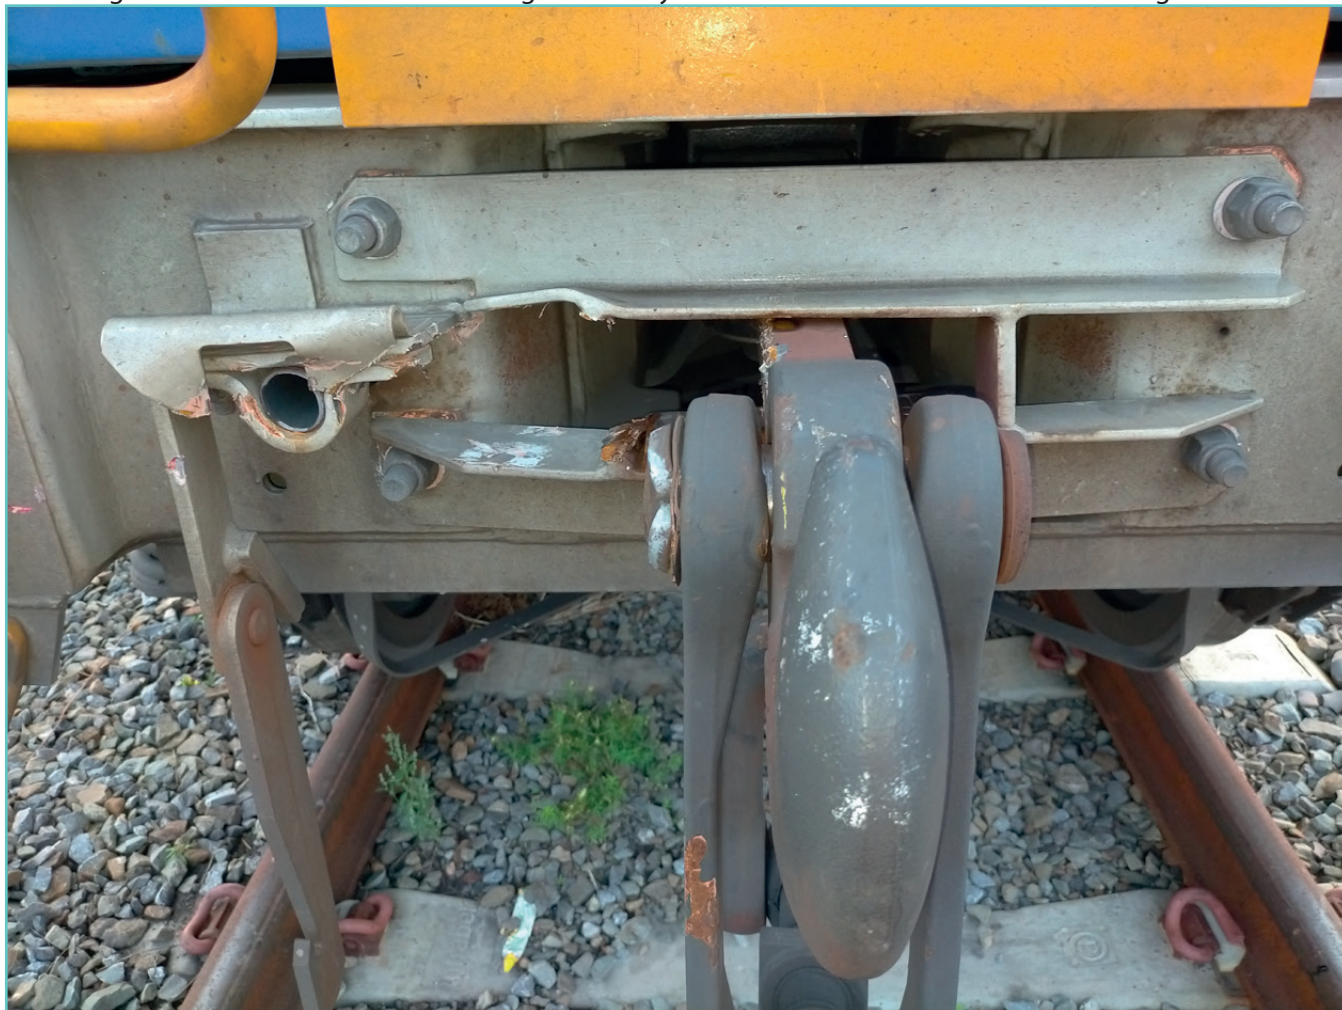
Wagon n°6 – 338549613804

- Dégâts au niveau du crochet d'attelage et du boyau de conduite de frein à l'arrière du wagon :

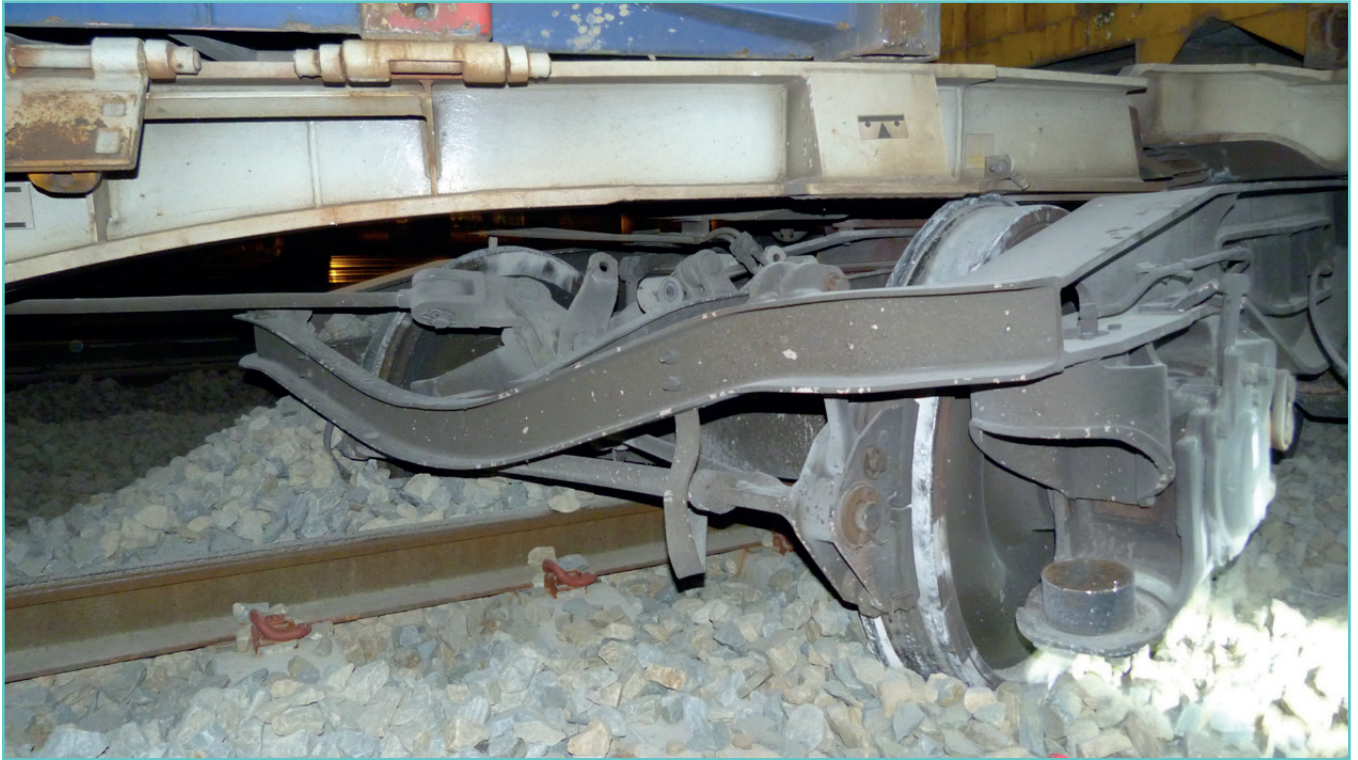
Illustration : deuxième bogie du wagon

Les deux premiers bogies du wagon ont déraillé, causant des dégâts divers :

- Dégâts aux 2 premiers bogies, déraillés : aux roues, à la tringlerie du système de freinage, au cadre (renforts tordus)

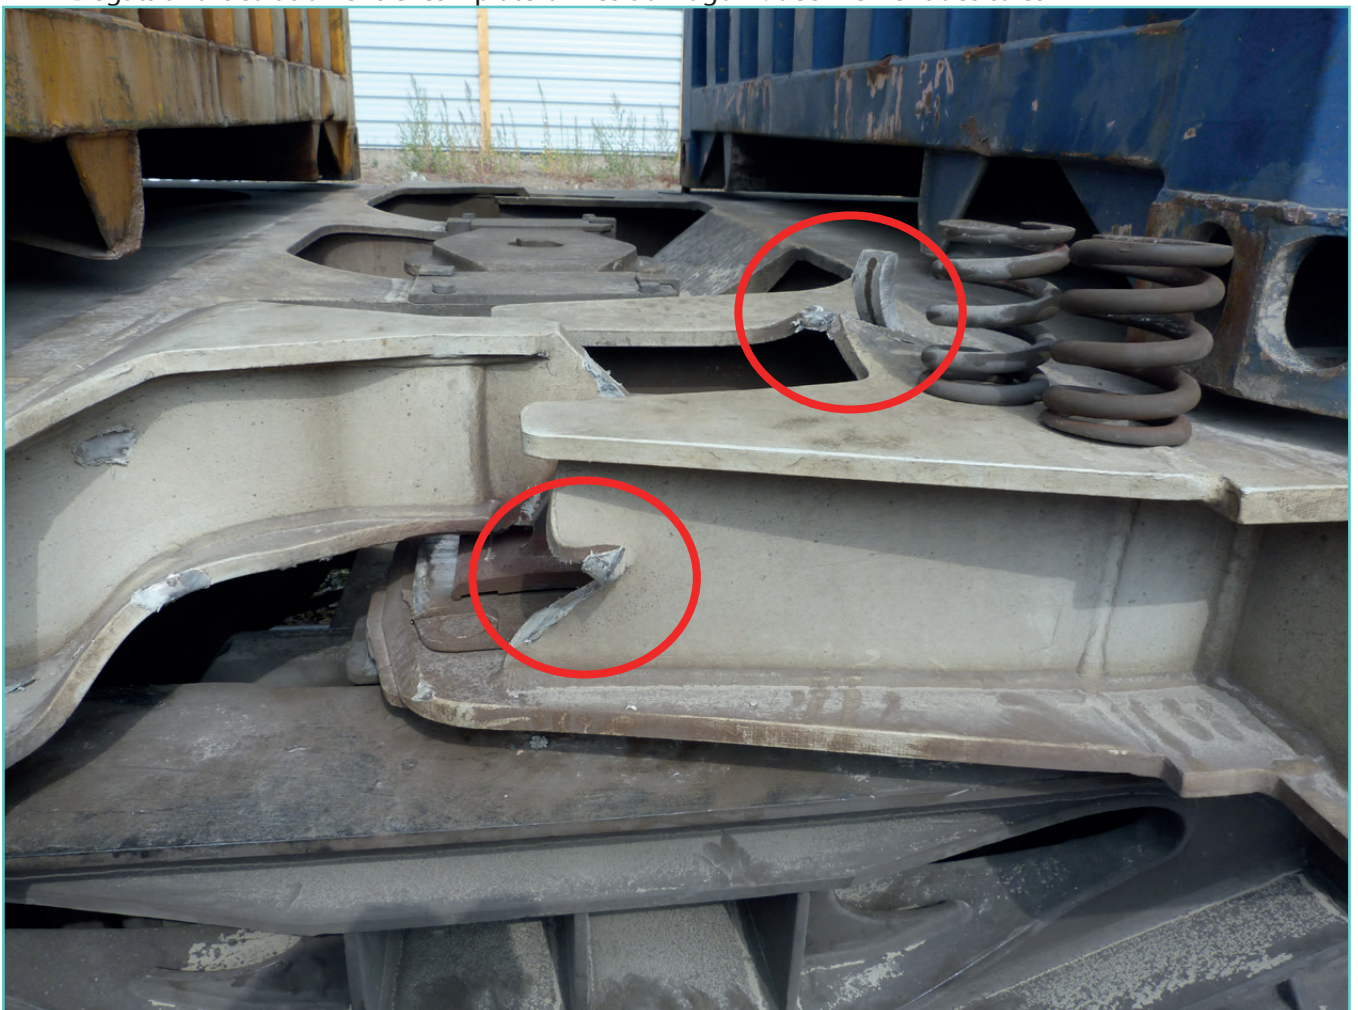
- Dégâts à l'articulation entre les 2 plateformes du wagon : déchirement des tôles

Les déchirements des tôles sont conséquences du déraillement.

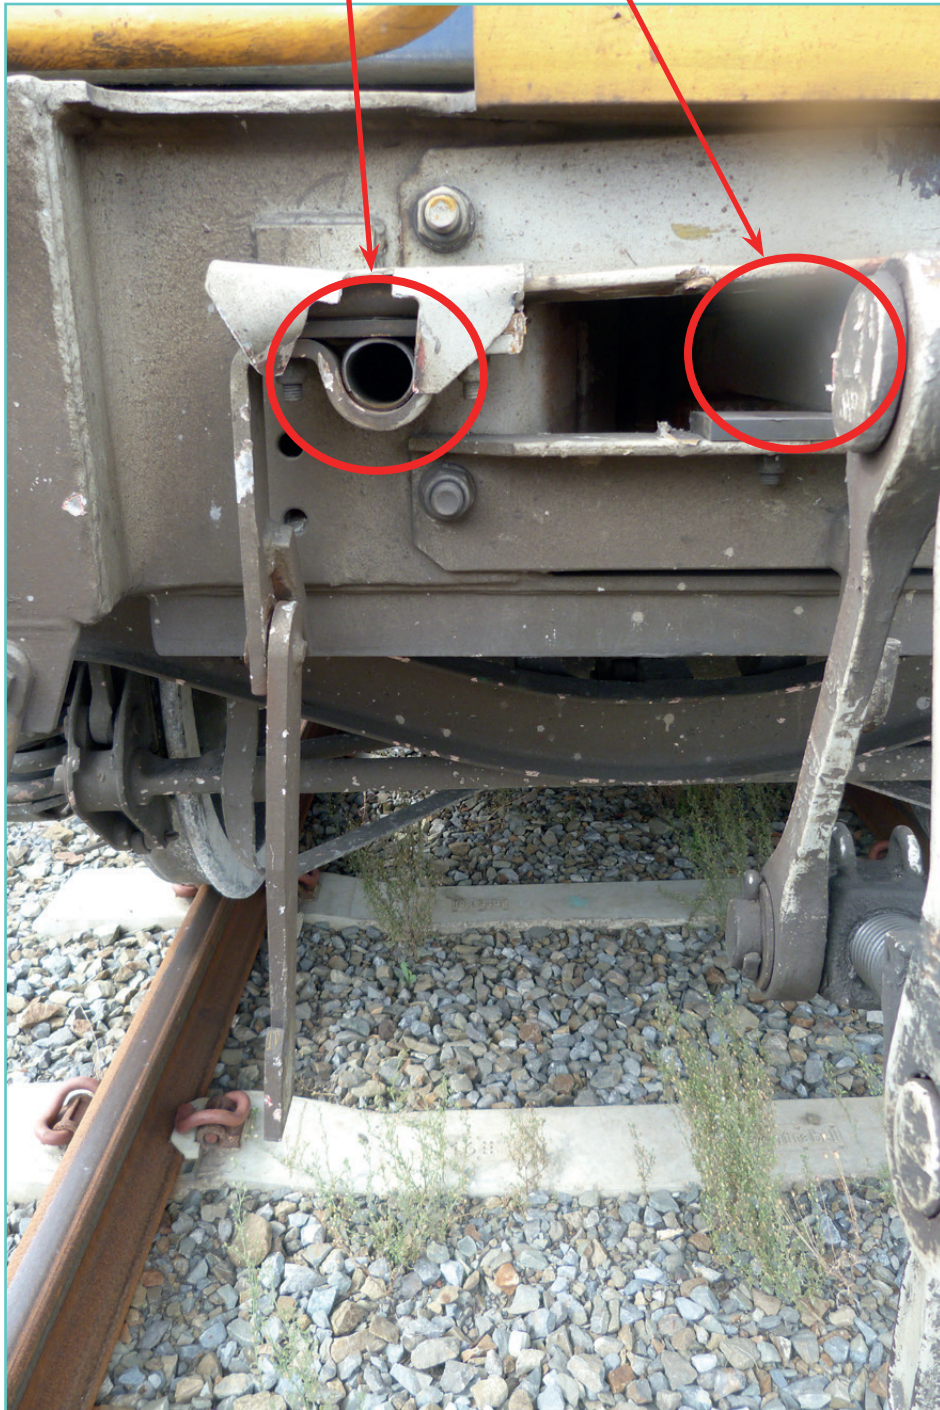
- Dégâts au niveau du boyau de conduite de frein et du crochet d'attelage à l'avant du wagon

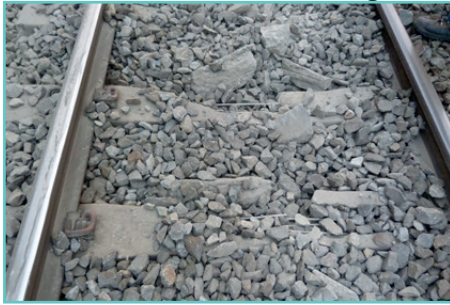
- les traverses sont endommagées

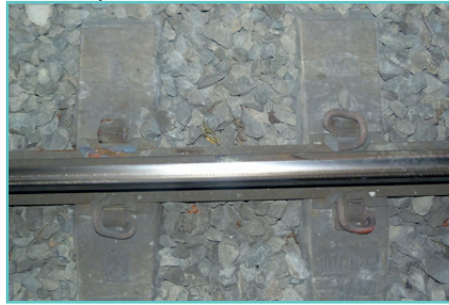
- des crapauds² Pandrol arrachés

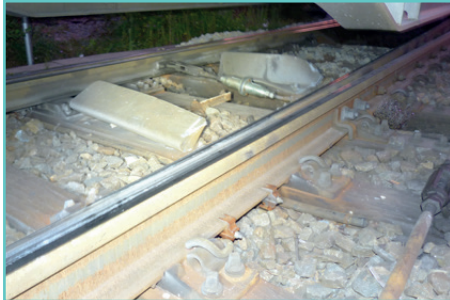
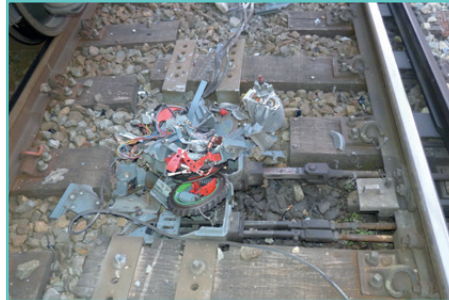
- l'aiguillage 02S est endommagé

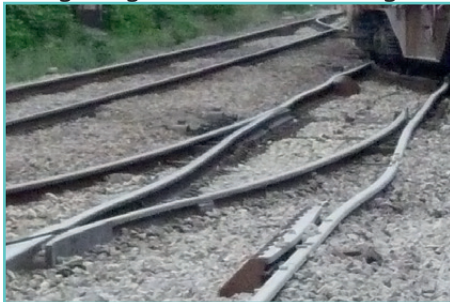
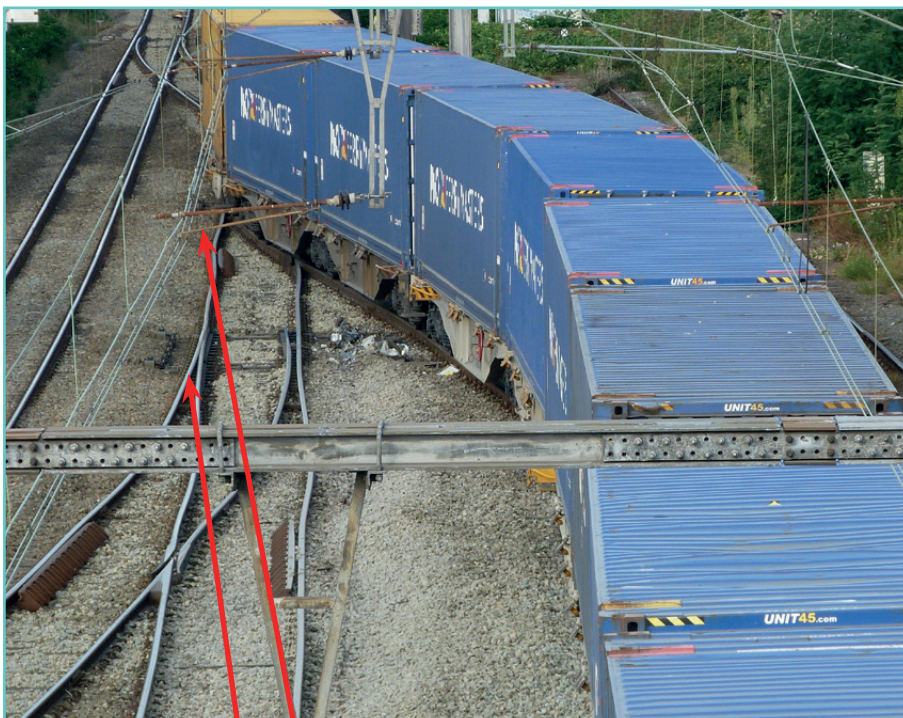
- l'aiguillage 04S est endommagé

Vue d'ensemble des aiguillages 04S et 02S ayant subi des dégâts lorsqu'ils ont été parcourus par le wagon n°7 déraillé

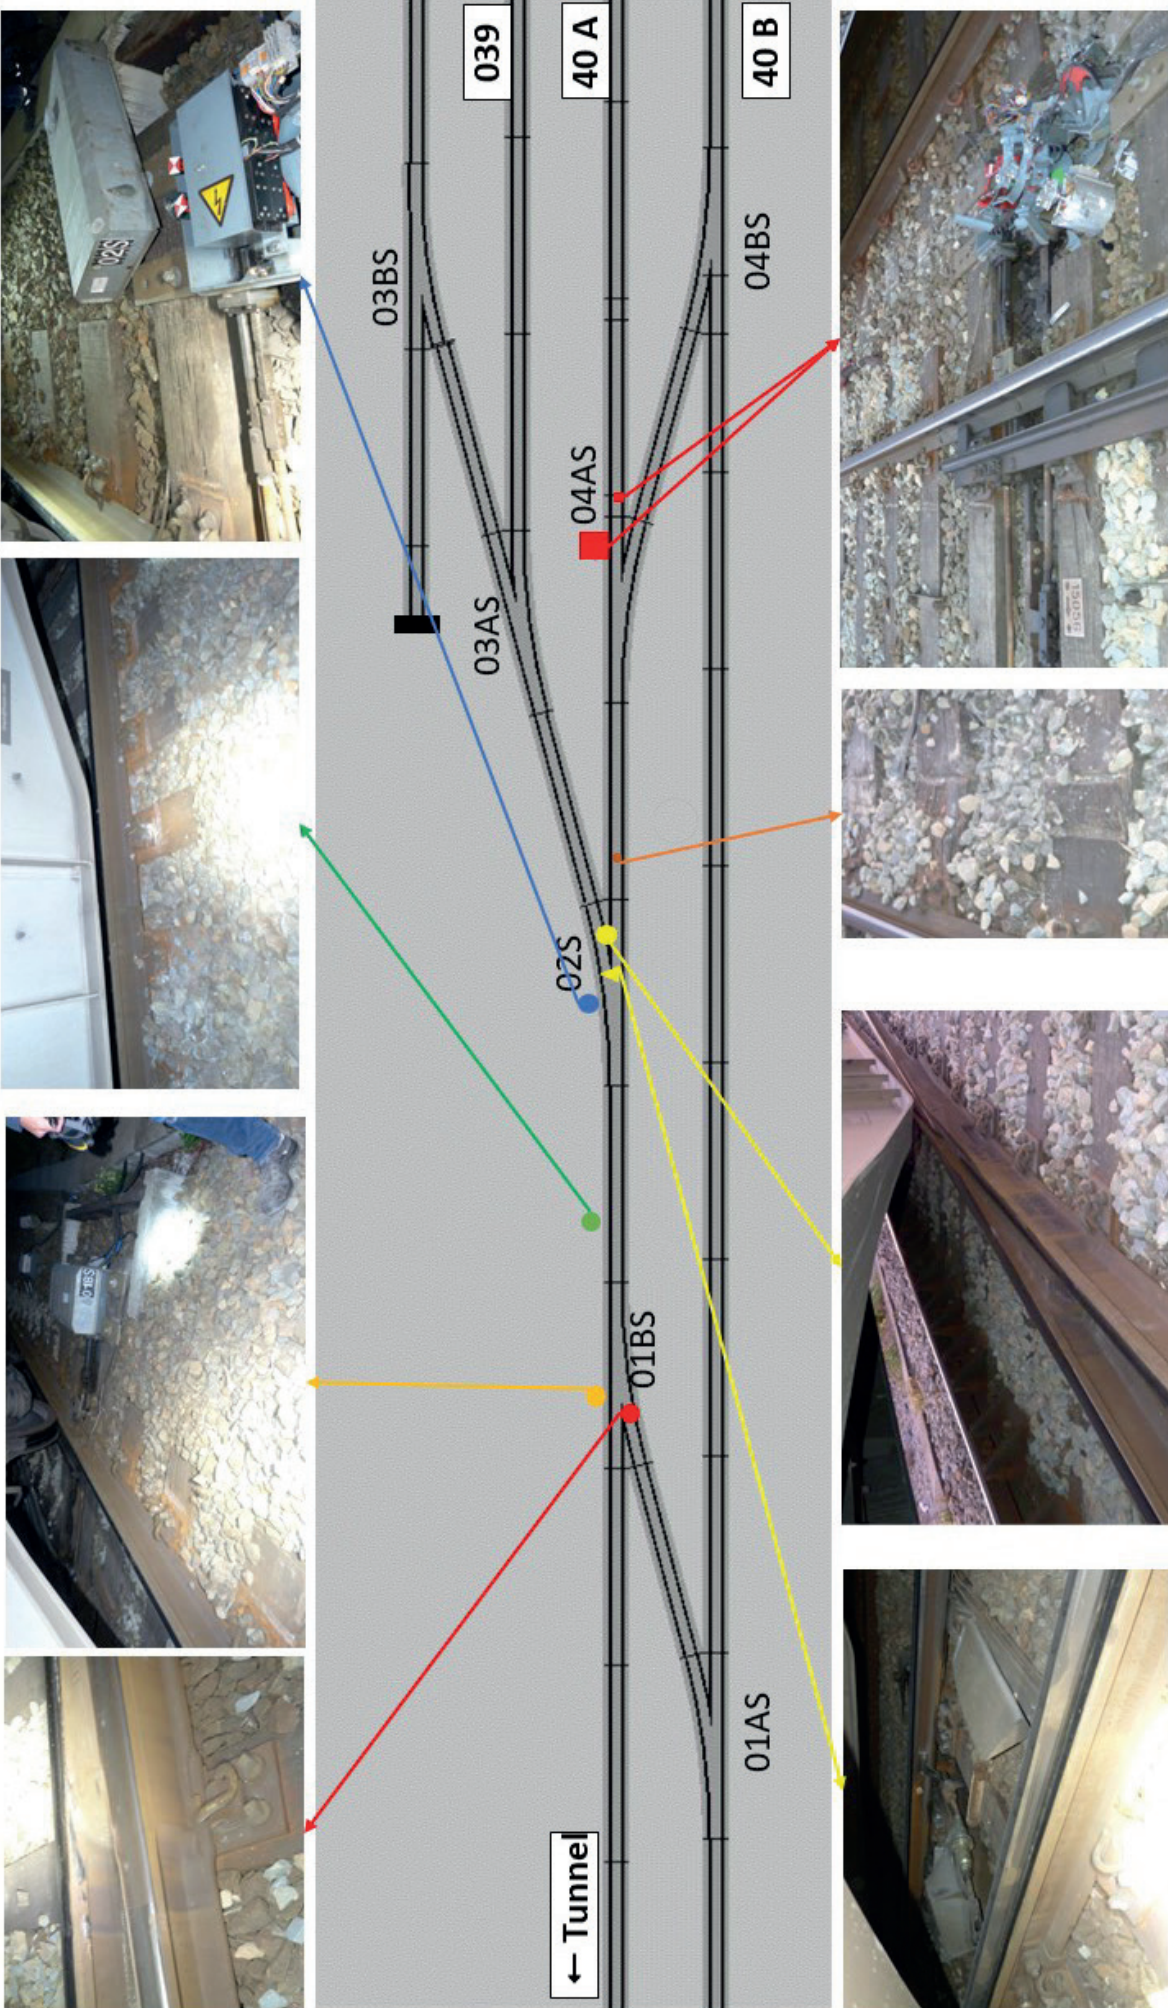
Schéma (non à l'échelle) des voies à l'entrée du faisceau de Bressoux, avec des photos des dégâts et traces

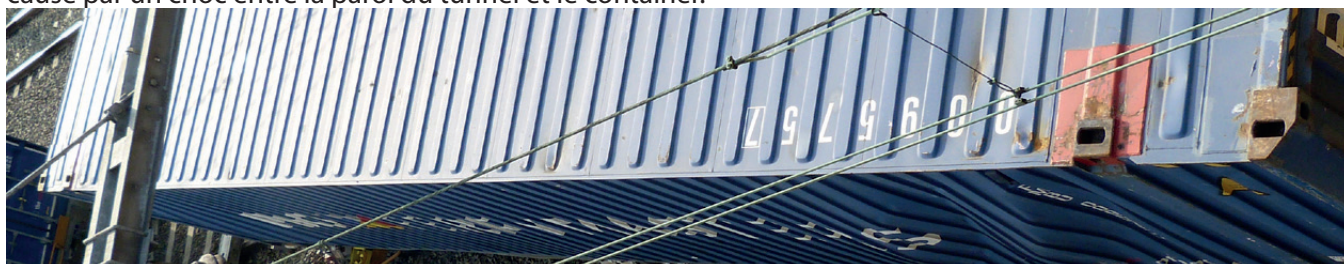
De plus, l'inspection du container (arrêtes et face supérieures) a permis de constater qu'aucun dégât n'aurait été causé par un choc entre la paroi du tunnel et le container.

Vue du dessus du container : aucune trace de choc n'est visible sur l'arrête et la face supérieures (dans le bas de la photo)

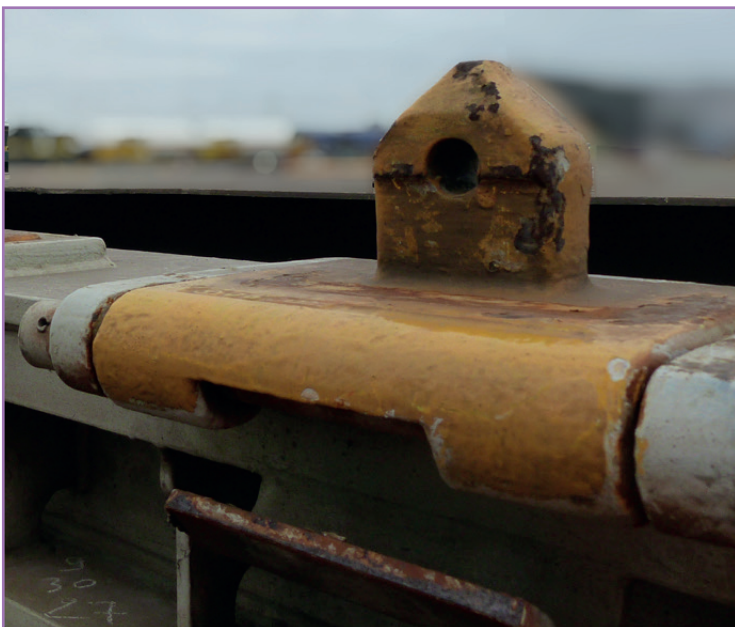
Les zones extérieures des chevilles (de maintien du container) de la première partie du wagon (c-à-d celle qui transportait le container avec les balles de cellulose) ont été contrôlée avec le calibre du VPI afin de vérifier l'angle de 60° et la différence entre les faces supérieure à 3,7mm. Les parties avant sont toutes acceptables même si à la limite de l'acceptable pour la cheville extrême à droite.

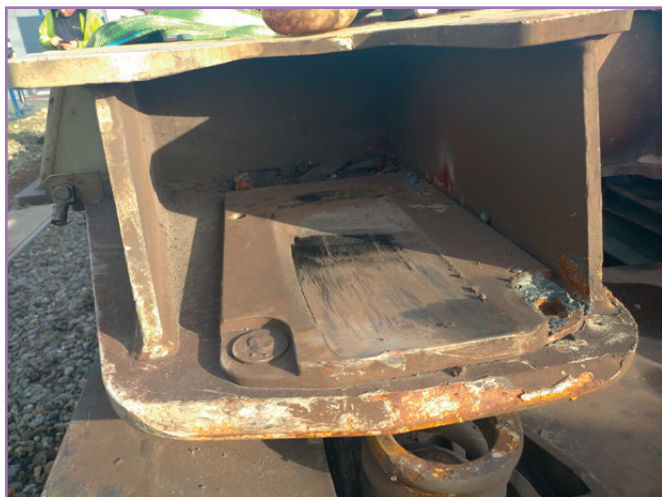
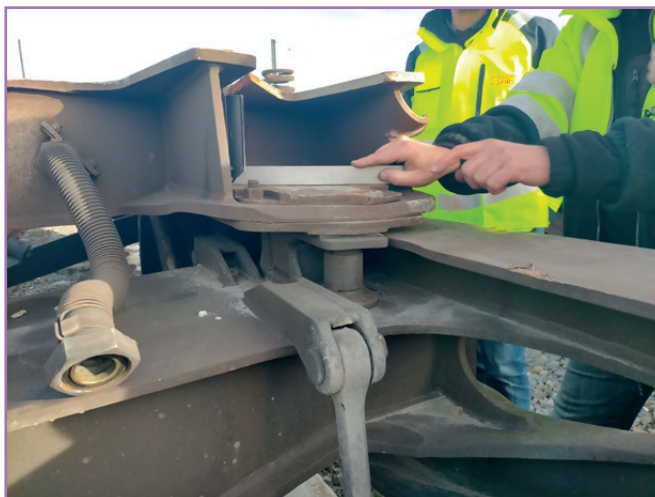
Les surfaces de frottement des bras d'appui latéraux présentent une usure normale :

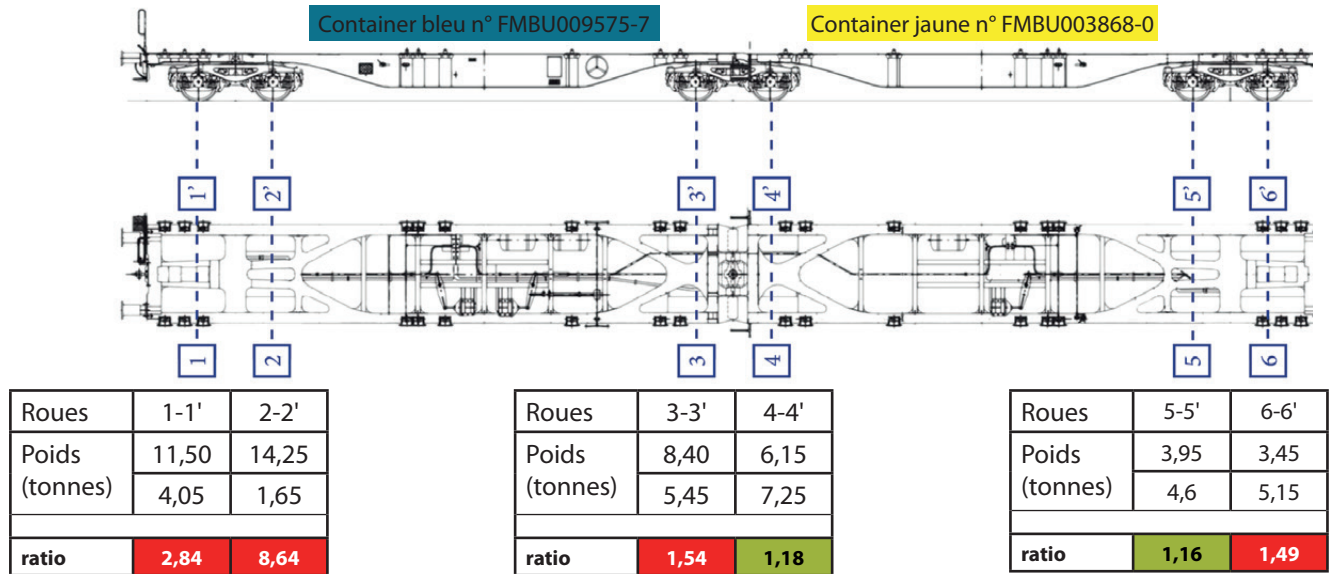
Selon les règles en vigueur (chapitre 3.3 du Tome 1 de la norme UIC "Règles de chargement" spécifiant le Code de pratique pour le chargement et l'arrimage des marchandises sur les wagons du fret ferroviaires - version du 01/04/2022), le ratio entre les roues côté gauche et côté droit doit être au maximum de 1,25.

Constatation : Lors de la pesée du wagon durant l'enquête, le rapport de répartition de la charge entre les 2 roues du wagon dépasse les tolérances pour les roues 1-1', 2-2', 3-3', 6-6'.

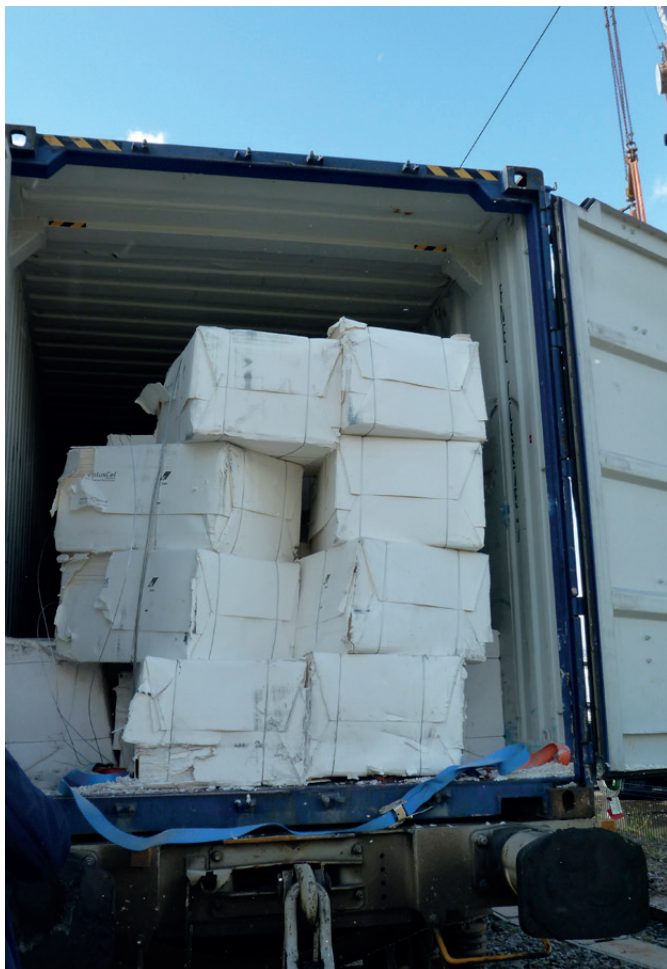
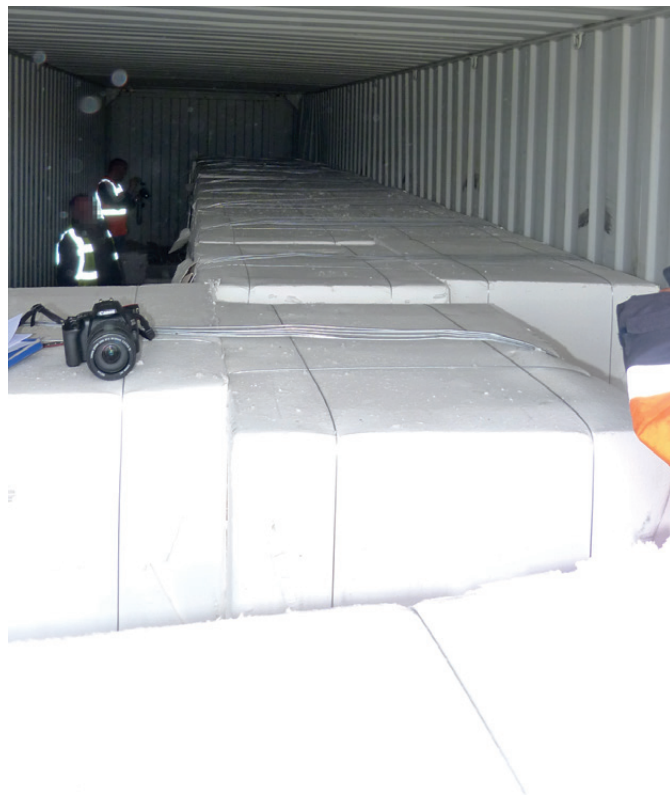
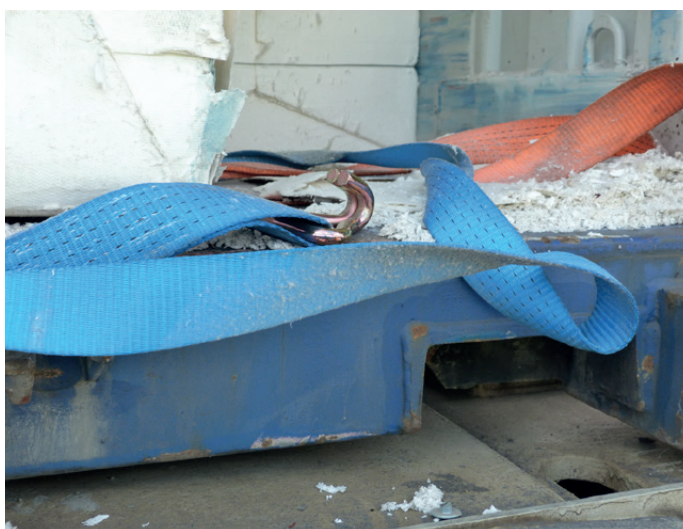
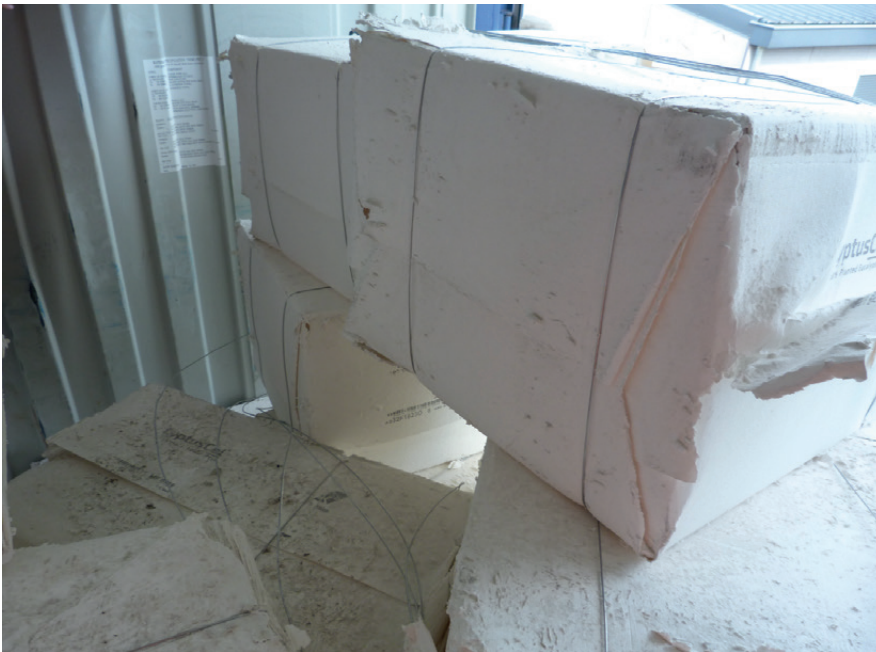
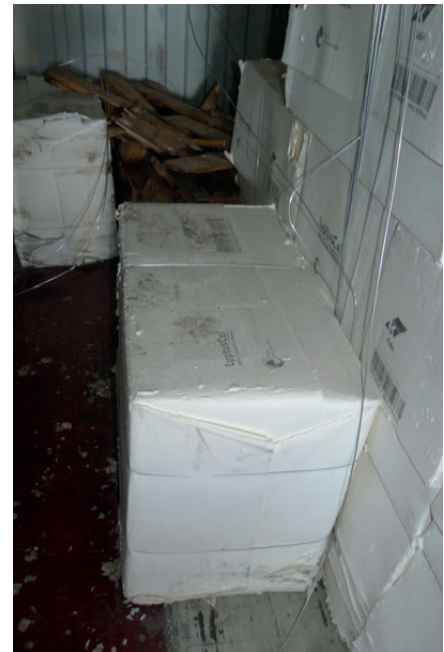
Lors de l'ouverture des portes, le positionnement des balles ne correspond pas au plan de chargement de la procédure et les balles situées près des portes du container ne sont pas correctement arrimées.

Les balles ont subi d'importants dégâts.

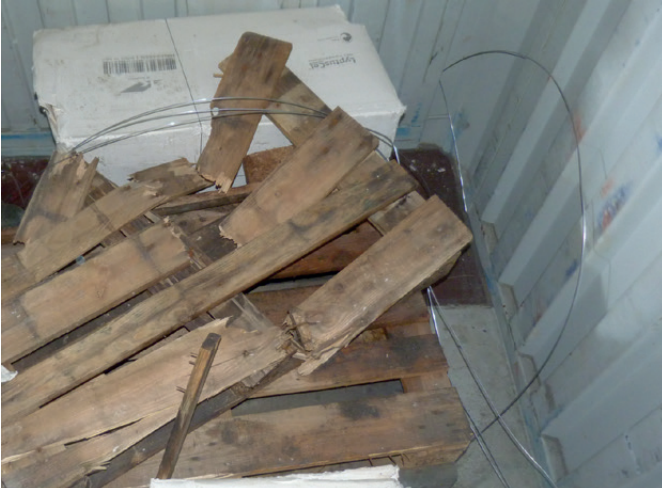
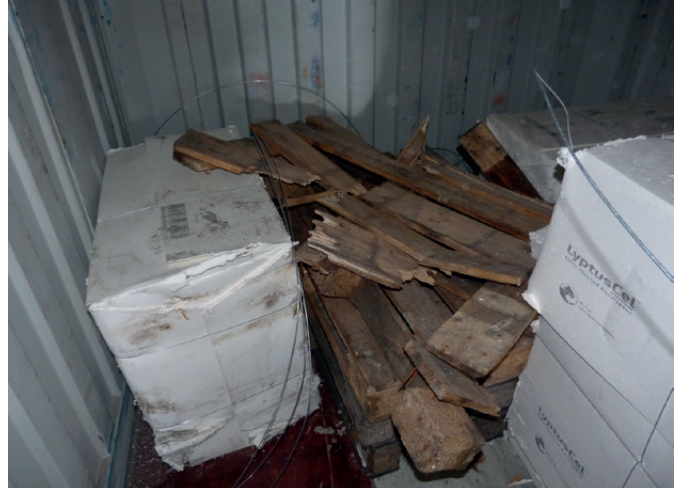
Dans le fond du container, se trouvent des palettes : celles-ci sont en partie cassées. Selon l'analyse des débris, il y a 3 palettes, alors que la procédure en prévoit 4.

Constatation : Le positionnement et l'arrimage de la charge dans le container FMBU009575-7 ne suivent pas les prescriptions réglementaires en vigueur.
