ZUSAMMENFASSUNG

Sicherheitsuntersuchungsbericht Auffahren einer Weiche Noorderkempen - 11. Februar 2019

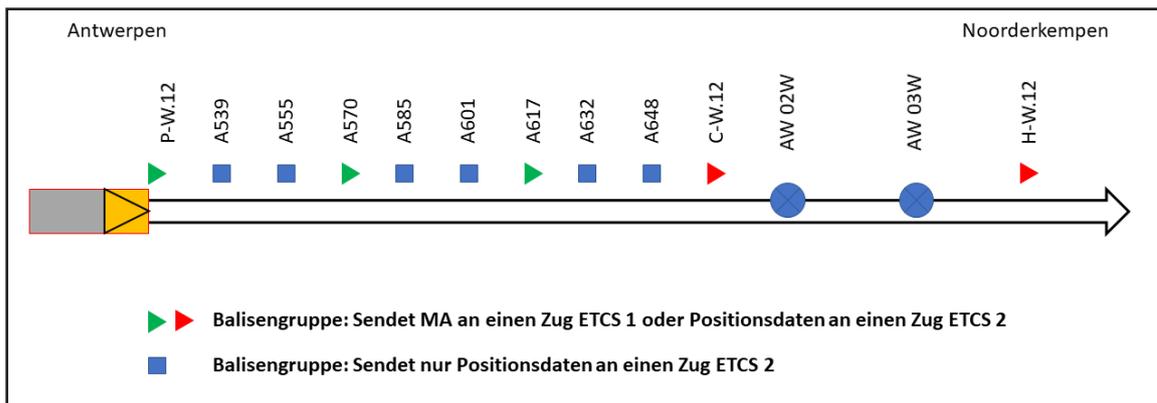
Bild: Reihenfolge der Signale zwischen Antwerpen und Noorderkempen.

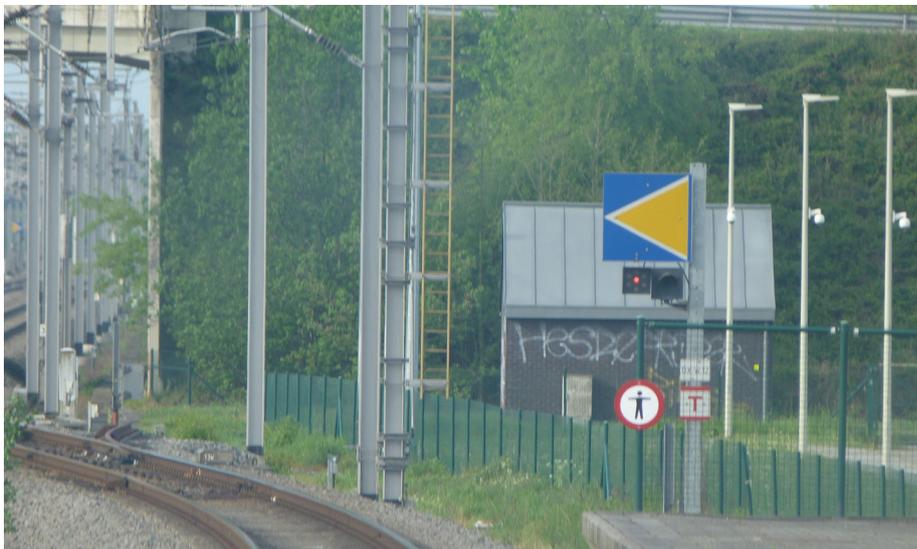
Foto: Abfahrtsignal DX-W.12 im Bahnhof Noorderkempen

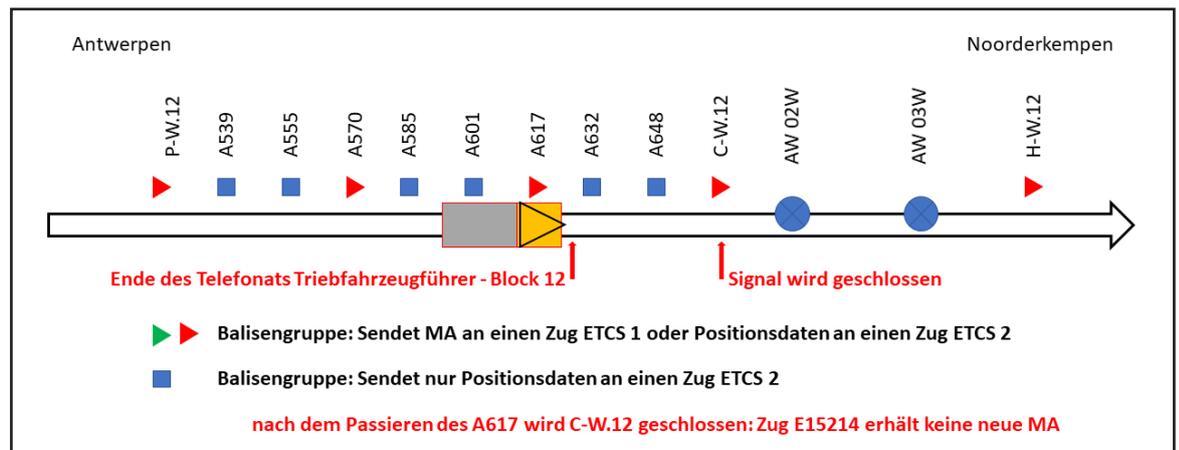
Während des GSM-Gesprächs mit dem Betriebsdisponenten fährt der leere Personenzug am Stopmerkbord A617 vorbei, ohne dass der Betriebsdisponent und der Triebfahrzeugführer dies sehen. Das Signal A617 ist das Signal, an dem die Movement Authority (MA) bzw. Fahrerlaubnis geändert werden kann, die den Triebfahrzeugführer dazu anweist, aufwärts vom geschlossenen Signal C-W.12 anzuhalten.

Bei einer ETCS Level 1-Ausrüstung sind Balisen nur an bestimmten Erkennungsstellen vorgesehen, die bei der Linie 4 in einem Abstand von ungefähr 4 bis 5 km auseinander liegen. Zwischen den Balisen des Stopmerkbords Level 1 A617 und dem Stopmerkbord Level 1 C-W.12 beträgt der Abstand 4.627 Meter. Dies hat zur Folge, dass Zug E15214 ohne Verzögerung in Richtung des geschlossenen Stopmerkbord C-W.12 fährt.

Beim Passieren des geschlossenen Signals (C-W.12) fährt der Zug mit einer Geschwindigkeit von ungefähr 129 km/h. Das ETCS-System greift ein und befiehlt eine automatische Notbremsung. Der reelle Bremsweg beträgt ungefähr 480 m und der Zug kommt abwärts vom geschlossenen Signal (C-W.12) auf Weiche 02W zum Stillstand. Der Zug hat mit anderen Worten den Gefahrenpunkt erreicht.
