RAPPORT

Avgitt dato: 15.05.2007
JB Rapport: 2007/06

Dato og tidspunkt:	16. mai 2006, kl. 0445
Hendelsessted:	Bekkelaget stasjon på Østfoldbanen
Driftsform:	Fjernstyrt
Sikringsanlegg:	Automatisk linjeblokk
Type hendelse:	Brann i lokomotivets maskinrom
Togtype og tognummer:	Godstog 4957
Registrering:	Lokomotiv EL16.2210
Produksjonsår:	1982
Operatør:	CargoNet
Type transport:	Godstransport
Togvekt brutto:	1040 tonn
Toglengde:	345 meter
Bremsegruppe og -prosent:	Bremsegruppe P, 63%
Værforhold:	Overskyet oppholdsvær. Temperaturen var + 9 °C.
Lysforhold:	Grålysning
Føreforhold skinner:	Ikke relevant
Antall om bord:	1 (kun lokomotivfører)
Personskader:	Ingen
Skader på materiell:	Kabler og diverse utstyr i maskinrom
Andre skader:	Ingen
Lokomotivfører

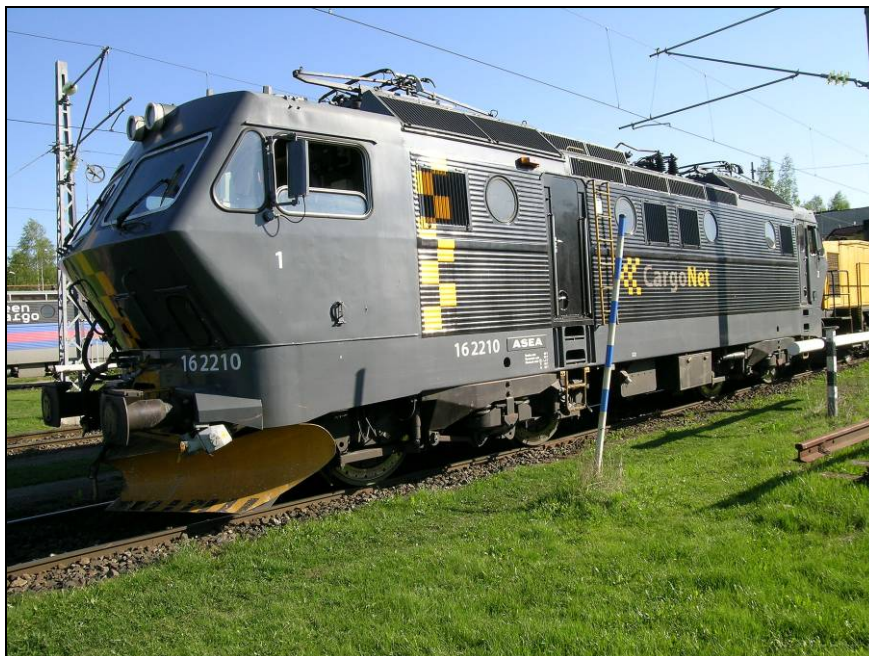
Figur 1. Det var minimalt med synlige brannskader utvendig på lokomotivet.

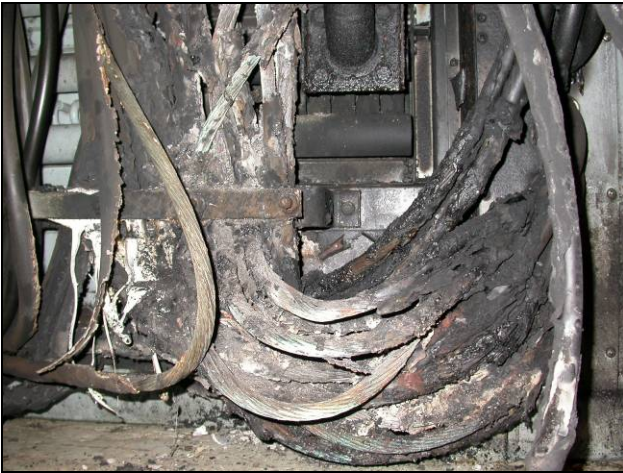
Figur 2 Brannskader på høyspentkablene for hovedtransformatoren nede ved gulvet.

Brannskadene i lokomotivet ble i hovedsak lokalisert rundt hovedtransformatoren med tilhørende høyspentkabler. De mest omfattende skadene var under og i nedre del av hovedtransformatoren (se fig. 2, 4 og 5). Dessuten var det omfattende sotskader innvendig i lokomotivet (se fig. 3). Av utvendige skader var glasset knust i en siderute.

Basert på de registrerte brannskader og funn antar havarikommisjonen at brannen startet i høyspentkablene i gulvet ved hovedtransformatoren. Det er vanskelig å fastslå den direkte årsaken til at brannen startet. Mest sannsynlig skyldtes den en kortslutning i høyspentkablene som følge av nedbrutt isolasjon på grunn av oljepåvirkning, og / eller mekanisk slitasje. Man kan imidlertid ikke utelukke at brannen kan ha startet som følge av gnistdannelse, eller varmgang i en koblingsklemme.

Det er sannsynlig at brannen i lokomotiv EL16.2210 skyldtes kortslutning i høyspentkabel som følge av degenerert isolasjon, på grunn av oljepåvirkning eller mekanisk slitasje. Statens jernbanetilsyn tilrådes å påse at CargoNet AS foretar brannforebyggende oppgraderinger av det elektriske anlegget i sine EL 16-lokomotiver.

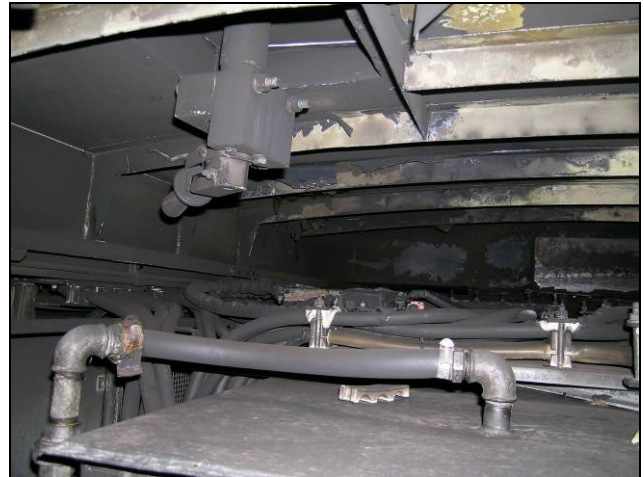
Figur 3 Det var brannskader på toppen av hovedtransformatoren, samt store sotskader i hele taket innvendig i lokomotivet.

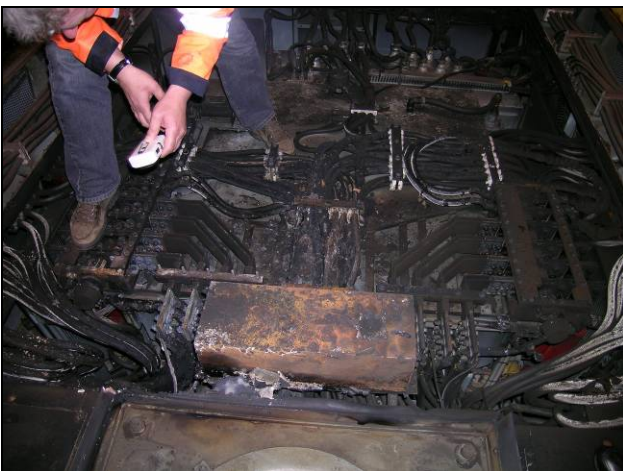
Figur 4 Viser det brannskadde området under hovedtransformatoren

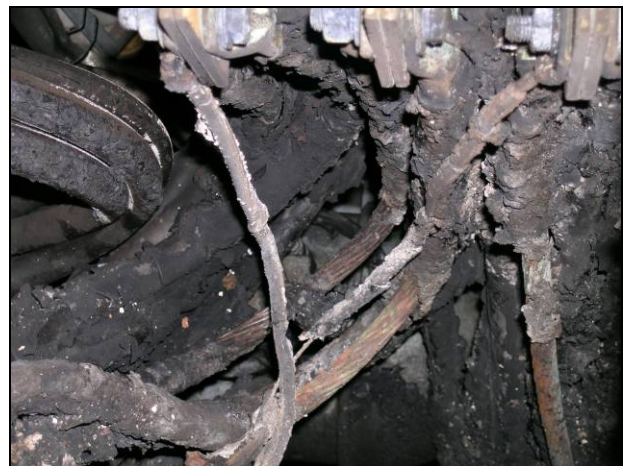
Figur 5 Detaljbilde av utbrente kabler. Koblingsklemmene sees i bildets overkant

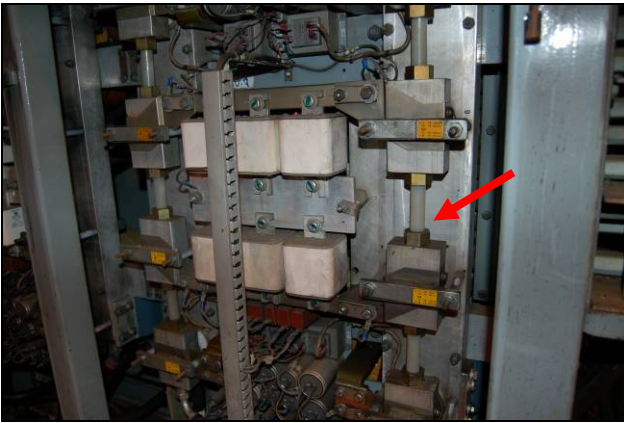
Det ble funnet flere kabler til og fra hovedtransformatoren der isolasjonen var svullet opp og gjennomfuktet av olje (se fig. 7). Oljen stammet fra kjølesystemet for vekselretter for traksjon (se fig. 6). Det ble senere opplyst at dette var et kjent problem på EL16 lokomotivene og ble oppgitt å skyldes dårlig løsning på koblingene for plastslangene for kjølingen. Oljesølet hadde blitt samlet opp ved hjelp av absorberende matter på gulvet i maskinrommet.

Figur 6 Viser en av plastslangene for kjøleolje.

Oppstått brann eskalerte og spredte seg til øvrige deler av lokomotivet gjennom oljesøl på gulvet i lokomotivets maskinrom. Statens jernbanetilsyn tilrådes å påse at CargoNet sørger for at forholdene som medfører oljesøl på gulvet i maskinrommet på EL16 lokomotivene utbedres.

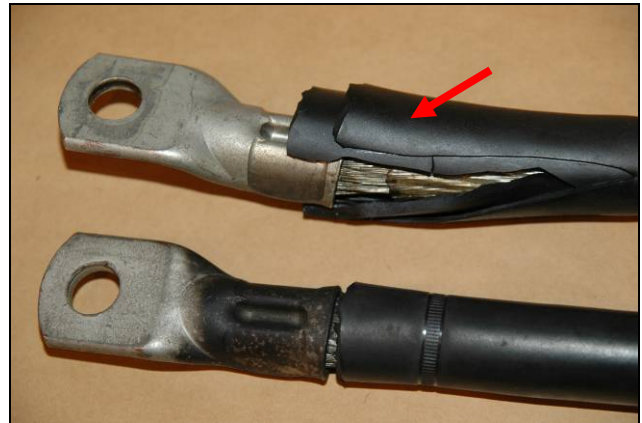
Figur 7 Viser kabelisolasjon som var oppsmuldret, påvirket av oljelekkasjene. Nedre kabel har ikke vært utsatt for olje og er OK.

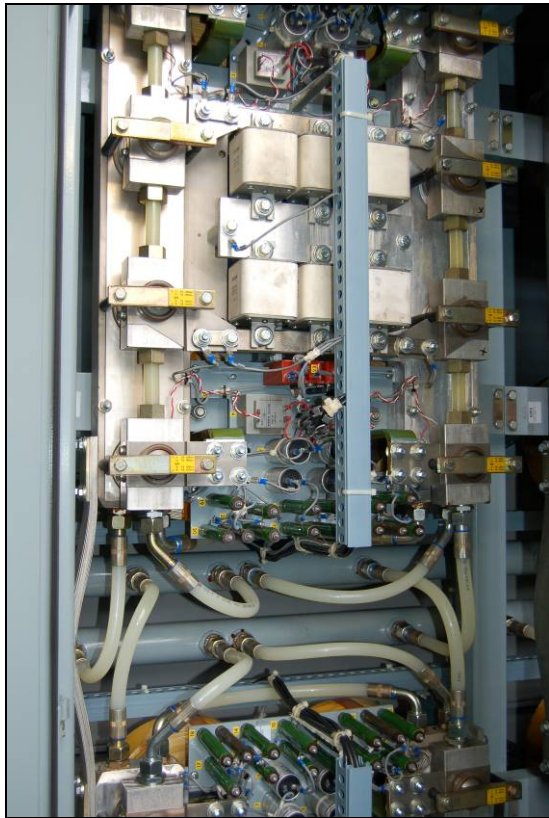
Under samtalen kom det frem at etter ombygging av koblingene og plastslangene (se fig. 8) for kjølesystemet til vekselretter for traksjon, har oljelekkasjene med påfølgende oljesøl i maskinrommet blitt eliminert på RC4 lokomotivene.

Figur 8 Modifisert løsning for plastslanger og koblinger.

For å unngå tilsvarende branner anbefaler havarikommisjonen at EL16 lokomotivene modifiseres tilsvarende det som har blitt utført på RC4 lokomotivene. Dette vil medføre at oljesølet blir eliminert og at faren for gnister og varmeutvikling i løse koblingspunkter blir redusert. I tillegg vil en mer robust kabelisolasjon redusere faren for overslag og kortslutninger.

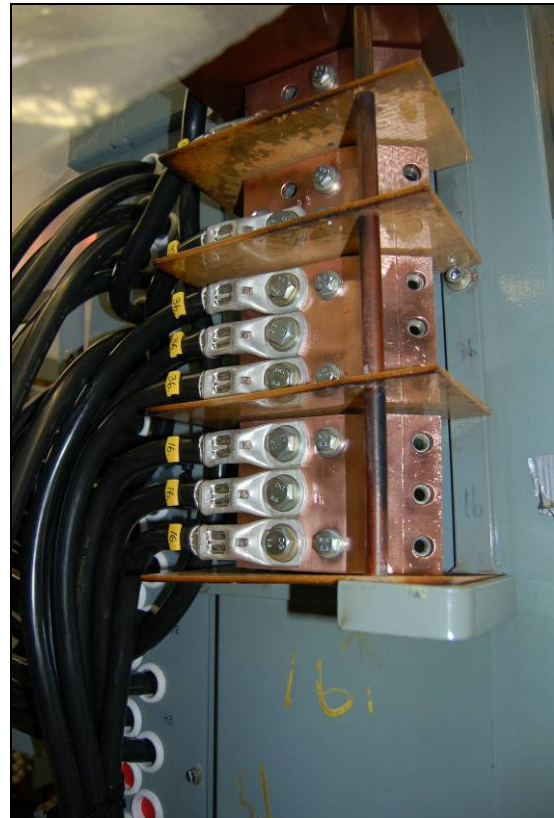
Det fremkom også at høyspenningskablene har blitt skiftet til en type kabler som har mer motstandsdyktig kabelisolasjon. I tillegg hadde de hadde hatt erfaring med at kabelsko kunne løsne på koblingspunktene på grunn av materialforskjeller mellom kabelsko og koblingsskinner (se fig. 9). Derfor gikk man bort i fra løsningen med låseblikk og benytter nå sprengskiver og regelmessig ettertrekking ved periodiske ettersyn.

Figur 9 Nye høyspentkabler koblet til strømskinne.
