Untersuchungsbericht

Aktenzeichen: 60uu2015-06/017-3323

Gefährliches Ereignis im Eisenbahnbetrieb

Ereignisart:	Zugentgleisung
Datum:	30.06.2015
Zeit:	12:25 Uhr
Benachbarte Betriebsstellen:	Mannheim Hbf – Ludwigshafen Hbf
Streckennummer:	3401
Kilometer:	107,128

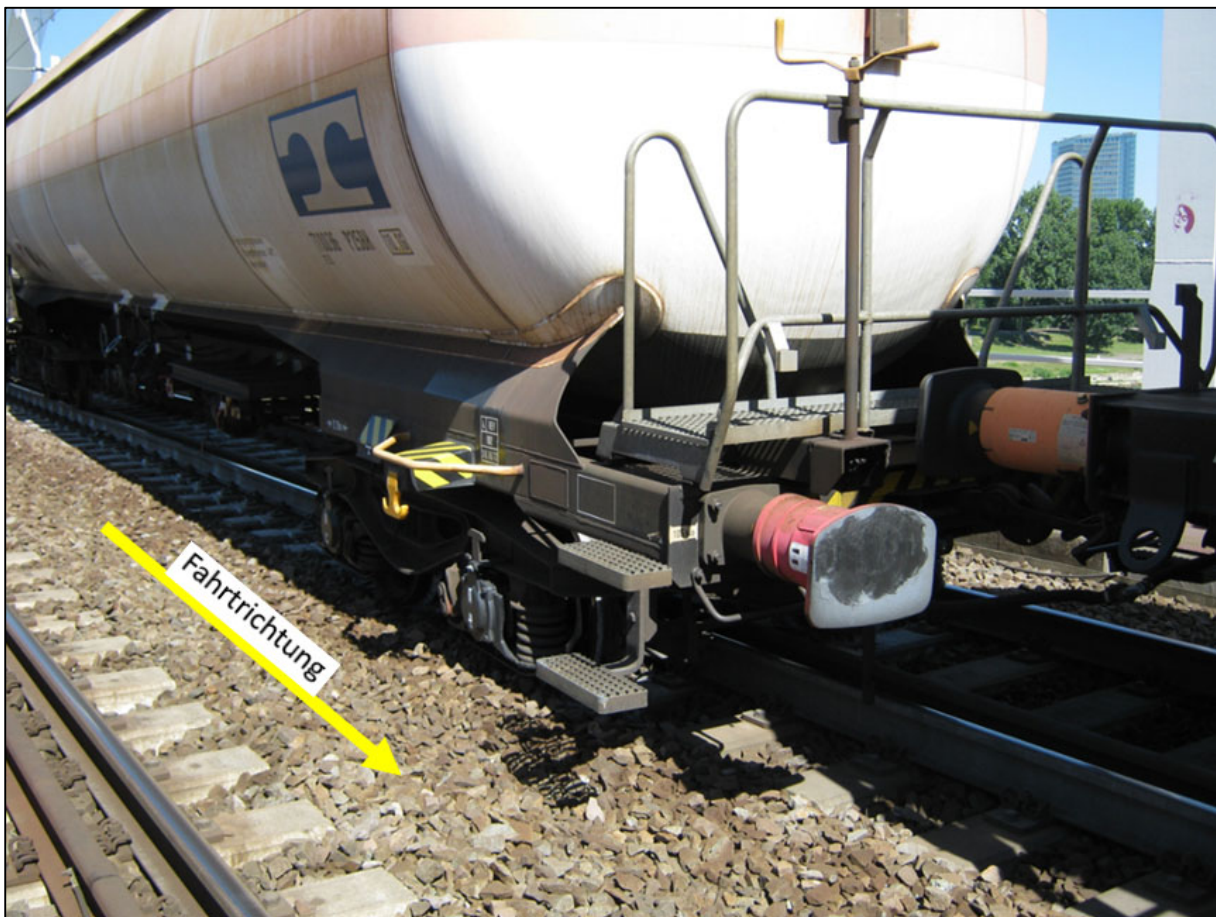
Abbildung 2: Entgleister Kesselwagen

Es wurden keine Personen verletzt. Es entstand erheblicher Sachschaden an der Infrastruktur und geringer Sachschaden am Fahrzeug. Aufgrund der Sonderanfertigung der durch die Entgleisung beschädigten Spezienschwellen blieb das betroffene Gleis mehrere Wochen gesperrt.

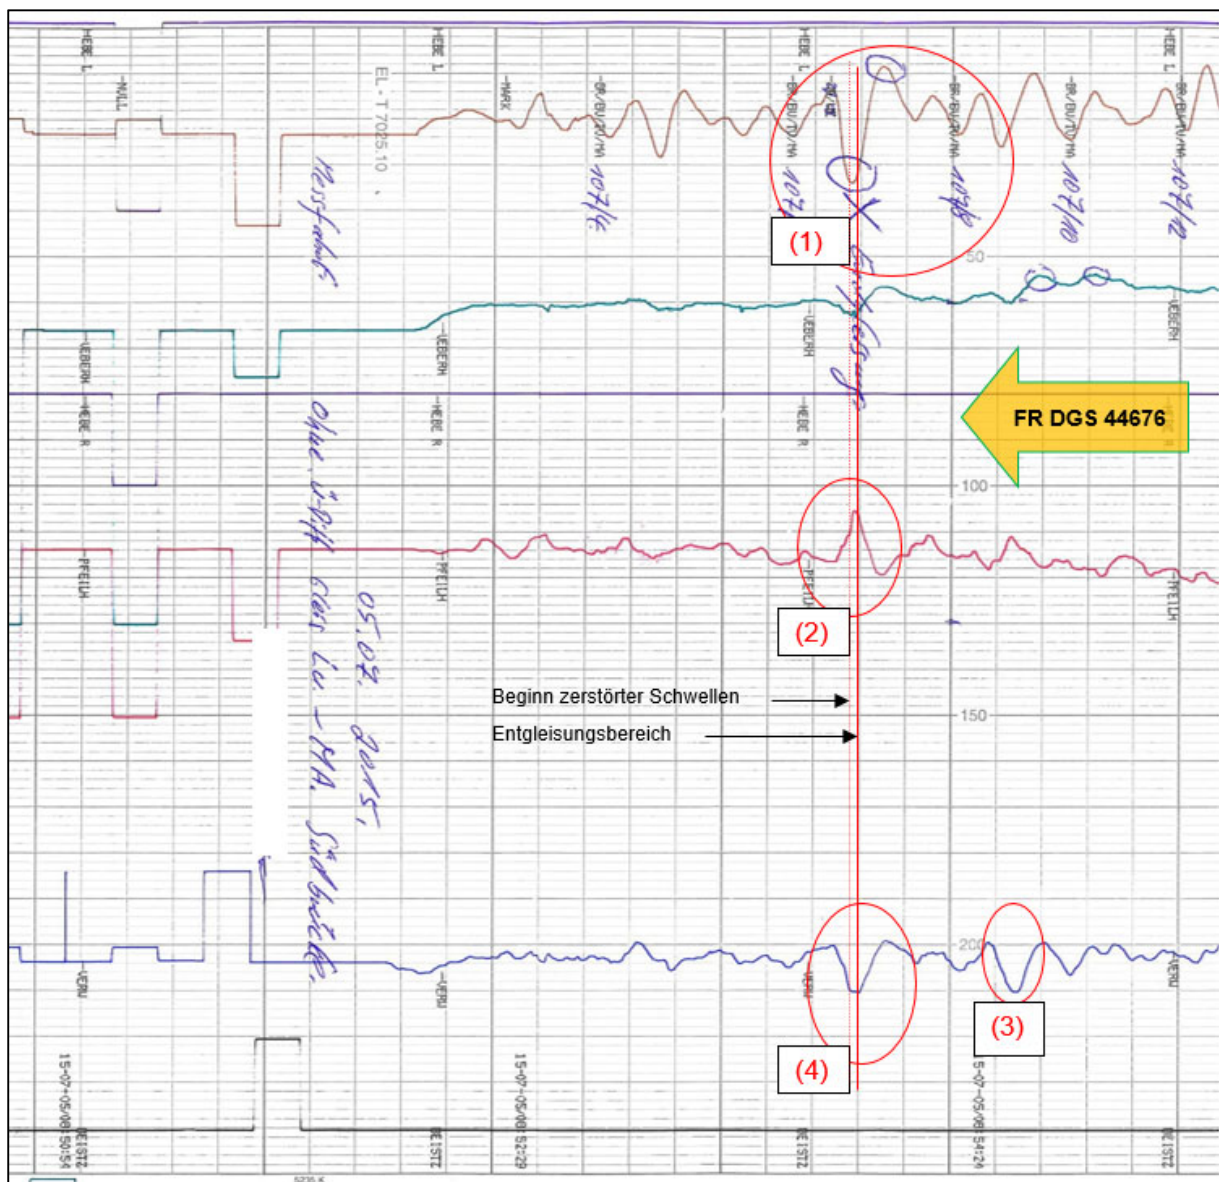
Abbildung 3: Darstellung der Gleislagemessung²

Die nachfolgende Abbildung zeigt das mit der Stopfmaschine Unimat mit Hilfe eines Mehrkanalschreibers (MKS) aufgemessene Gleis nach dem Ereignis. Beim MKS-Messschrieb wurde die braune, erste Linie in einem Verhältnis 2:1 überhöht aufgezeichnet.

Die graphische Aufzeichnung konnte nicht mit einem Überschreitungsprotokoll hinterlegt werden. Die Werte des MKS-Meßschiebes wurden von einem MKS-Befähigten überprüft und dokumentiert. Der Wert der Längshöhe (1) wurde hierbei mit ca. 26 mm (Spitze/Spitze, hoch 12 mm und tief 14 mm) dokumentiert. Gemäß Ril 824.3020 Tabelle 1 wurde der Freigabewert für V1 (max. V=80 km/h) überschritten. Die genannten Regelwerke beziehen sich auf den jeweiligen Stand zum Ereigniszeitpunkt.

Zudem wurden weitere Auffälligkeiten in der Pfeilhöhe/Richtung (2) und in der Verwindung (3) und (4) im Meßschrieb aufgezeichnet. Von den Auffälligkeiten (1) bis (4) zeigten alle Markierungen eine Überschreitung des Freigabewertes nach Ril 824. Der Freigabewert orientiert sich an der Fehlerbewertung SR 100 aus der Ril 821.2001 (Oberbau inspizieren). Auf Grund der Tatsache, dass die Auffälligkeiten (1), (2) und (4) im selben Kilometerpunkt lagen, bildeten sie aus einem Einzelfehler gemäß Ril 821.2001 Abschn. 5 Abs. 1 einen kombinierten Einzelfehler.

Die Auffälligkeit in der Pfeilhöhe (2) befand sich innerhalb der zulässigen Toleranz, gemäß Ril 824.3401 Tabelle 2; der Wert lag innerhalb des Freigabewertes. Der Wert der Überhöhungsdifferenz (4) betrug nach der Auswerteschablone ca. 11 mm. In Verbindung mit der Messlänge innerhalb von 13 m wurde der Freigabewert von 7,5 mm überschritten. Der Wert der Überhöhungsdifferenz (3) betrug nach der Auswerteschablone ebenfalls ca. 11 mm. In Verbindung mit der Messlänge innerhalb von 11 m wurde der Freigabewert von 7,5 mm überschritten.

Aus den Messergebnissen der Stopfmaschine konnte abgeleitet werden, dass der Fehler in Punkt (3) in etwa dem Fehler in Punkt (4) entsprach. Den Fehler in Punkt (3) konnte der Zug noch problemlos überqueren, während der Kesselwagen am Fehler in Punkt (4) entgleiste. Beim Fehler Punkt (4) traten zusätzliche Fehler in der Längshöhe (1) und in der Pfeilhöhe (2) auf, die gemäß Ril 821.2001 Abschn. 5 Abs. 1 als kombinierte Einzelfehler einzustufen sind. Aufgrund dieser Kombination der Einzelfehler wurde der Wagen 24 derart angeregt, dass es durch Entlastung einzelner Räder zum Aufklettern des Spurkranzes und hierdurch zur Entgleisung kam. Nach der Aussage des entgegenkommenden Tf hüpfte der Zug regelrecht über den Oberbau und er bemerkte auch die Entgleisung des DGS 44676. Eine Aufkletterspur konnte bei der Untersuchung vor Ort nicht festgestellt werden.

Die Ursache für die Entgleisung lag im individuellen Zusammenwirken von Wagen und Oberbau. Die plötzlichen Veränderungen der Gleisparameter in Längshöhe, Richtung und Verwindung im Bereich der Entgleisungsstelle nahm das erste Drehgestell des an Position 24 laufenden Wagens bei der langsamen Fahrt aufgrund des verwindungssteifen und torsionsträgen Wagens einzig durch die Drehgestelle nicht mehr auf, so dass es zum Verlust der Spurführung kam.

Nach Auskunft der DB Netz AG wurden nach dem Ereignis auf mehreren Metern im Bereich der Rampe zur „Konrad-Adenauer-Brücke“ kopfgehärtete Schienen verbaut, um die Riffelbildungen in den Schienenköpfen zu minimieren.

Mit der Sicherheitsempfehlung 3/2017 vom 31.01.2017 hat die BEU auf die Problematik von kombiniert auftretenden Gleislagefehlern hingewiesen. Die DB Netz AG hat daraufhin die technische Mitteilung TM 1-2017-10135 erlassen, mit der die Behandlung von kombinierten Einzelfehlern präzisiert wurde. Diese TM wurde zwischenzeitlich in die Ril 821.2001 überführt.
