Agencija za istraživanje nesreća u zračnom, pomorskom i željezničkom prometu
Odjel za istrage nesreća u željezničkom prometu

Zagreb, 26. lipnja 2023. godine

KONAČNO IZVJEŠĆE

Nesreća, nalet vlaka broj 89717 na cestovno vozilo na ŽCP-u „Milja“, dana 01.08.2022.

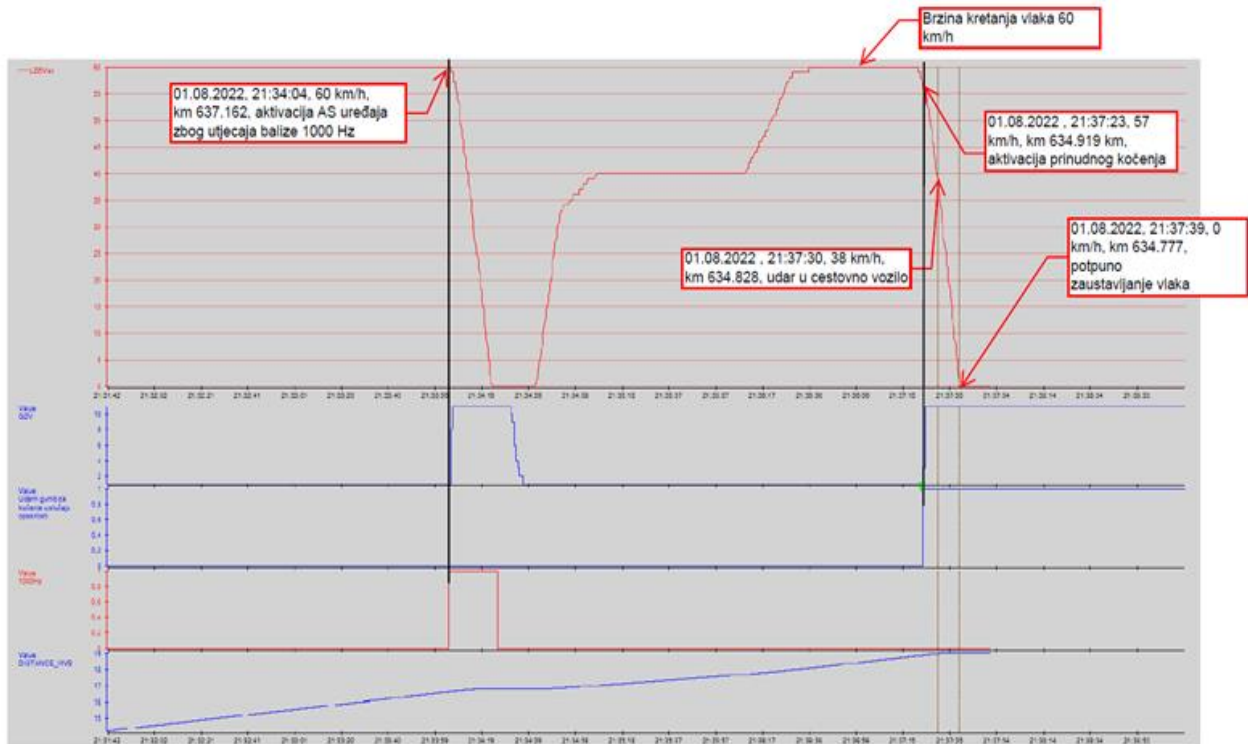
Slika 4. Zapis brzine kretanja vlaka broj 89717 (Izvor slike: RCC d.o.o.)

Pregledom zapisa brzine i kretanja vlaka broj 89717 vidljivo je kako je vlak na udaljenosti 2350 metara od ŽCP-a brzinom od 60 km/h prošao pored prostornog signala broj 922 te je autostop uređaj zabilježio utjecaj balize 1000 Hz gdje u 21:34:04 sati dolazi do kočenja i zaustavljanja vlaka u 21:34:25 sati. U 21:34:42 sati vlak se pokreće i postiže brzinu do 60 km/h te u 21:37:23 dolazi do aktivacije prinudnog

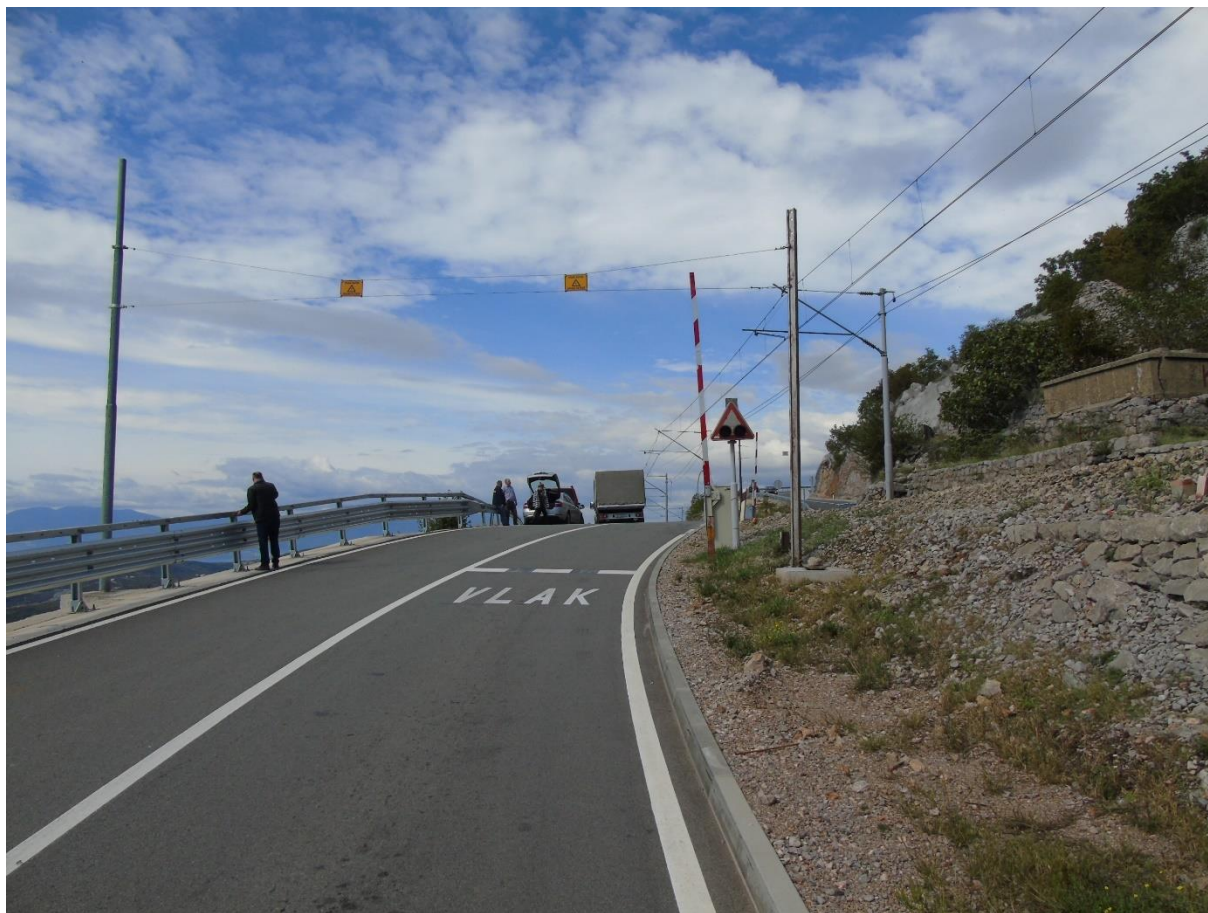
Slika 6. – Bliža slika mjesta nesreće, pogled iz smjera kretanja cestovnog vozila (Izvor slike: AIN)

- smanjena vidljivost uslijed noći (poglavlje 3.1.3),
- smanjena preglednost na aktivno osiguranom ŽCP – u vozačima cestovnih vozila kad uređaj osiguranja nije uključen obzirom na konfiguraciju područja oko ŽCP-a (poglavlje 3.1.3).
