RAPPORT

Avgitt dato: 27.07.2007
JB Rapport: 2007/08

Togmateriell:	Godstog
- Type og reg.:	To semitrailervogner Sdgmrs, tyskregistrert, innleid av CargoNet
- Produksjonsår:	
- Motor(er):	
Operatør:	CargoNet AS
Dato og tidspunkt:	21.06.2006
Hendelsessted:	Ingedal stasjon Østfold
Type hendelse:	Lastforskyvning
Type transport:	Gods
Værforhold:	Pent vær
Lysforhold:	Natt
Føreforhold skinner:	Tørre
Antall om bord:	1, lokfører
Personskader: ingen	
Skader på materiell:	Skader på semihenger, skader på KL anlegg og infrastruktur
Andre skader:	Skader på støttebukk
Lokomotivførere:	
- Kjønn og alder:	
- Utdanning: Lokomotivfører	
- Erfaring:	
Informasjonskilder:	Jernbaneverket, CargoNet AS, CargoNet AB og havarikommisjonens egne undersøkelser.

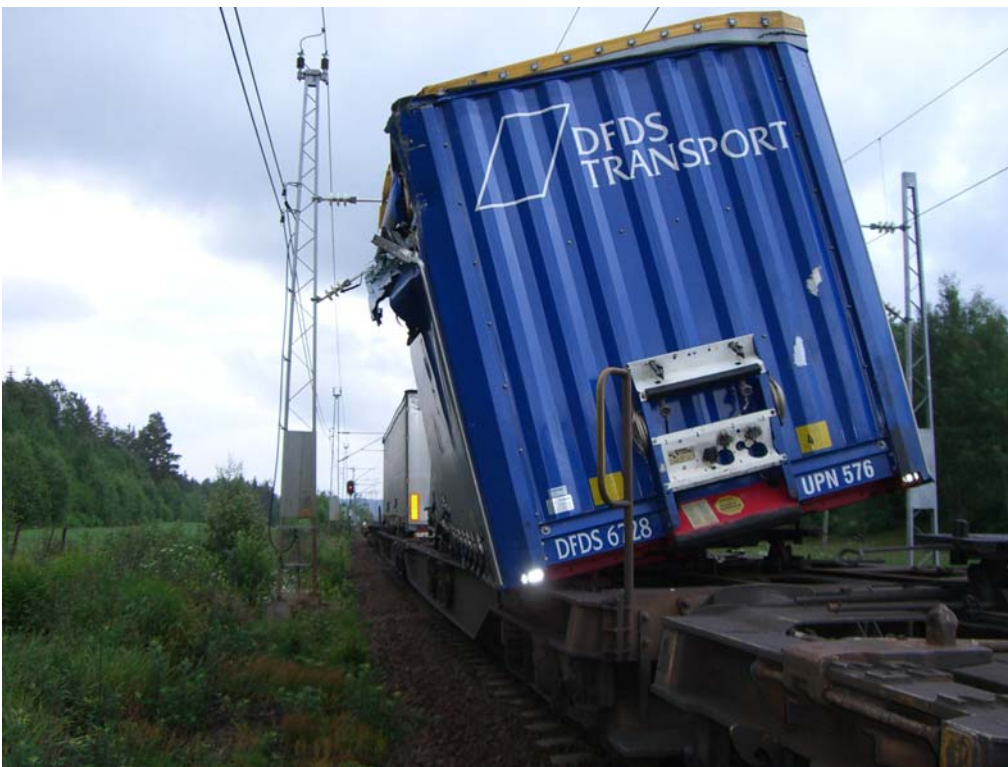
Semihengeren hadde skader på et av hjørnene (en rift på ca 1m), samt noen mindre skader på endevegg og tak. Lasten som var i semihengeren besto av treverk. Lasten ble noe skadet i 2 av pakkene med treverk.

Figur 1: Viser den skadde semihengeren som var utenfor profil.

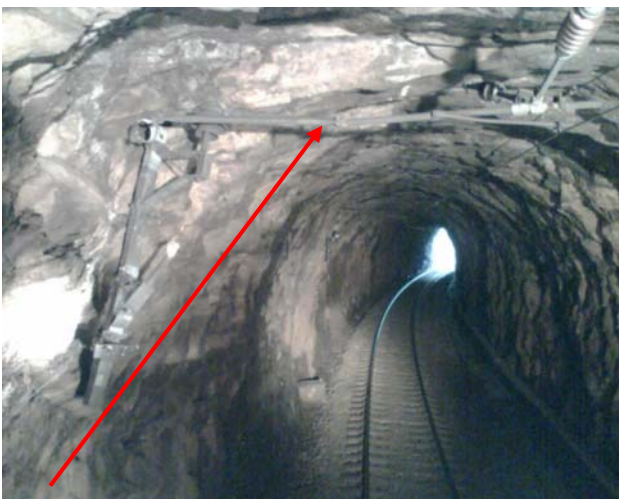
Onsdag 21. juni 2006 fikk Statens havarikommisjon for transport melding om at en vogn i et av CargoNets godstog, lastet med blant annet en semihenger, hadde revet kjøreledningen ved Ingedal stasjon på Østfoldbanen. Godstoget var på vei fra Göteborg i retning Alnabru (Oslo). Toget hadde revet flere utliggere for kontaktledningen i tunnelene på strekingen Kornsjø- Tistedal - Berg. Bærelinen hadde røket ved flere steder, og det var mange skader på kontaktledningen. Høyspentkabelen på Tistedal stasjon ble også skadet.

Figur 2: Viser skadet utligger for kontaktledningen.

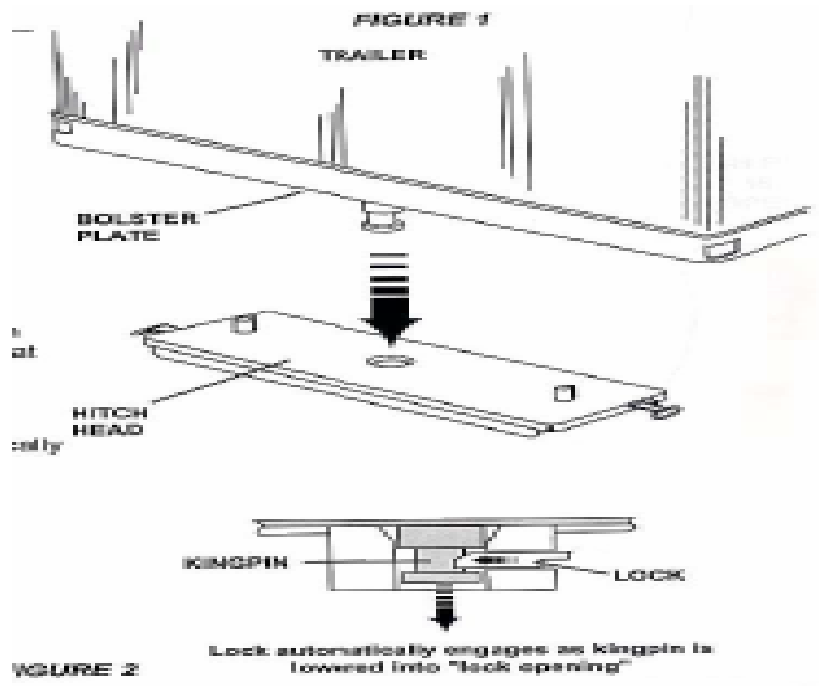
Samme dag som hendelsen inntraff ble det aktuelle toget undersøkt ved ankomst Alnabru (Oslo). Det viste seg at på vogn nr 3368 4955 518 8 var semihengeren feilplassert på støttebukken. Støttebukken er den innretningen som låser fast semihengeren til vognen (se Figur 3). Det var dermed ingen sideveis sikring av semihengeren. Dette skyldtes at hengerens kingpin ikke var i inngrep i hullet på støttebukken. I lengderetningen var semihengeren sikret med hjulstoppere.

Vognene nr 3368 495 551 8 og 3368 4955 273 0 ble tatt ut av togstammen for nærmere undersøkelse, samt besiktigelse av skadene på lasten. Det viste seg at støtdebukken på den ene av vognene var umulig å låse på grunn av manglende smøring (fett). Som tidligere beskrevet var den andre semihengeren ikke festet i kingpin, og semihengeren hadde forskjøvet seg på støtdebukken.

Det ble opplyst at det vinterstid blir brukt salt for å tine bort is og snø rundt støtdebukken. Bruken av salt fører til at mekaniske komponenter i støtdebukken korroderer. Dette, sammen med manglende smøring, gjør at låsehåndtak og høydejustering setter seg fast, bolter knekker mm. Det er videre opplyst at støtdebukker finnes i flere typer konstruksjon/fabrikat, og at det er ulik erfaring med ulike typer støtdebukker.

Figur 3: Viser sikring av semihenger til støttebukk.

Prosedyrene for kontroll ved avgang og ankomst av støttebukk bør gjennomgås for å sikre at den som er ansvarlig for disse operasjonene verifiserer at semihengeren er korrekt sikret på støttebukken. Kontrakten mellom CargoNet AB og CargoNet AS bør gjennomgås med tanke på hvilken type kontroll som skal utføres etter opplasting og før avgang. Videre bør det vurderes om kontroll av støttebukk skal inn i prosedyre for sikkerhetskontroll ved togankomst.

Dagens rutiner for vedlikehold av støttebukk på godsvogn for semihenger og kontroll av lastsikring før avgang har i denne hendelsen vist seg å være mangelfulle. Statens havarikommisjon for transport tilrår Statens jernbanetilsyn å vurdere å pålegge Cargonet AS å endre rutiner for kontroll/ettersyn av støttebukk.
