**Descarrilamento do comboio 6202, ocorrido no dia 22-08-2008,  
ao PK 20,400 da Linha do Tua**

**– Relatório Final –**

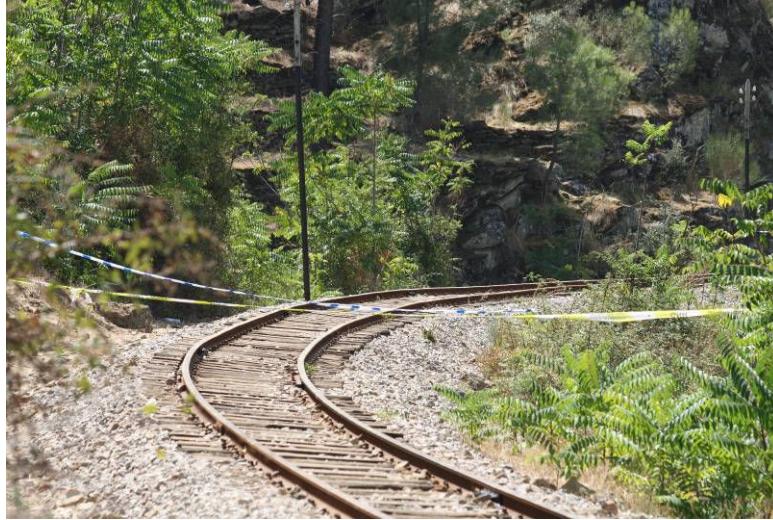
A Linha do Tua, no troço de via em causa, é uma linha de via única, com bitola métrica composta por carris 40 Oeste, travessas de madeira, pregação rígida e com balastro granítico (Foto 1)

Foto 1 – Aspecto geral da via no local do acidente

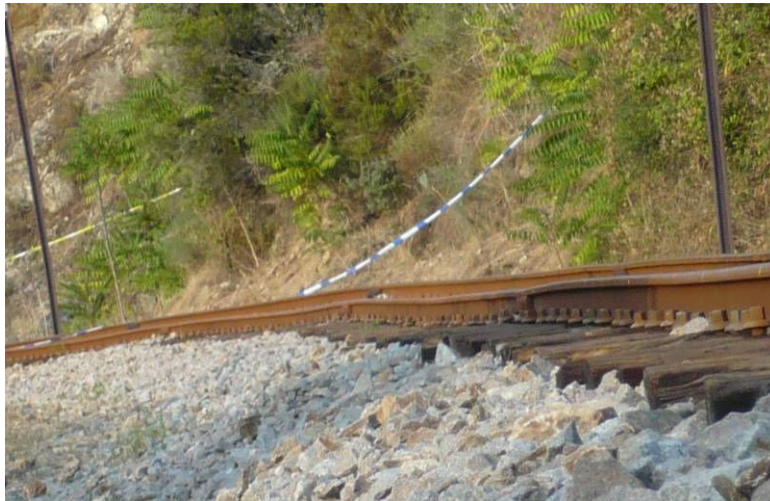
Teve oportunidade de proceder a registos fotográficos, verificando que o descarrilamento ocorreu à saída de uma curva, na zona de transição; logo, nesse momento, tudo apontava, aparentemente, para que o descarrilamento fosse devido a irregularidades geométricas patentes na via. (Fotos 2 e 3).

Foto 2 – Aspecto das irregularidades patentes na via, na curva e à saída desta, na curva de transição

- ✓ Excesso de escala para a velocidade praticada;
- ✓ Empeno excessivo na zona do acidente, e empenos sucessivos e alternados na zona que a antecede;

**7.1.2.** O acidente deveu-se à existência de múltiplos e alternados empenos existentes na curva, apresentando um deles – o existente no local do descarrilamento – valores superiores ao admissível, provocando solicitações da suspensão superiores ao seu grau de liberdade, do que resultou a perda de contacto, com o carril, da roda esquerda da frente do veículo, roda de guiamento;

**8.1.** De modo a evitar novos acidentes, devem ser de imediato corrigidas as irregularidades, com reposição dos valores normalizados de todos os parâmetros de via, no troço em causa;

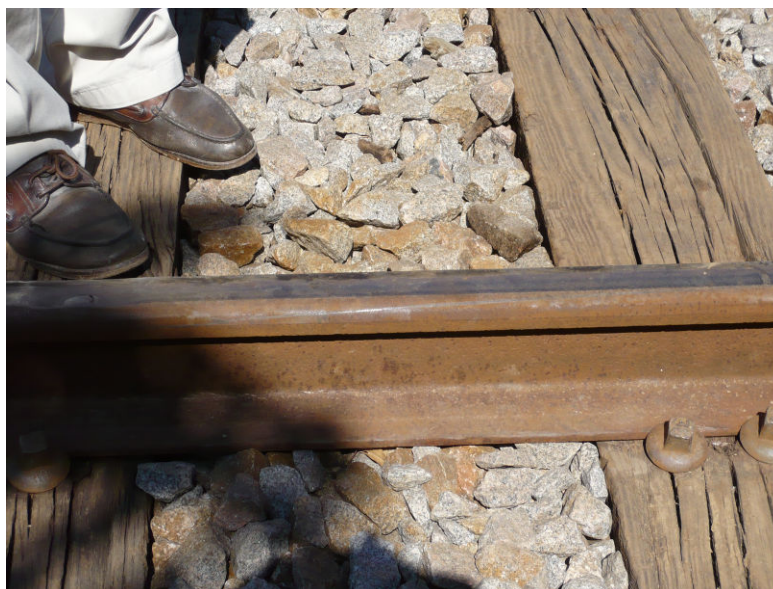
Foto 3 – Marca produzida pela roda, ao cair do carril

**7.1.1.** De acordo com o apurado, o descarrilamento do veículo LRV 9503 que no dia 22/08/2008 efectuava o comboio 6202 na Linha do Tua, teve o seu início ao Pk 20,399, na fila alta, numa zona de transição à saída de curva, percorrendo cerca de 3,60 m sobre a mesa de rolamento do carril, vindo o veículo a descarrilar ao Pk 20,3954, acabando por tombar sobre o seu lado esquerdo e caindo no talude de aterro, imobilizando-se na sua base;

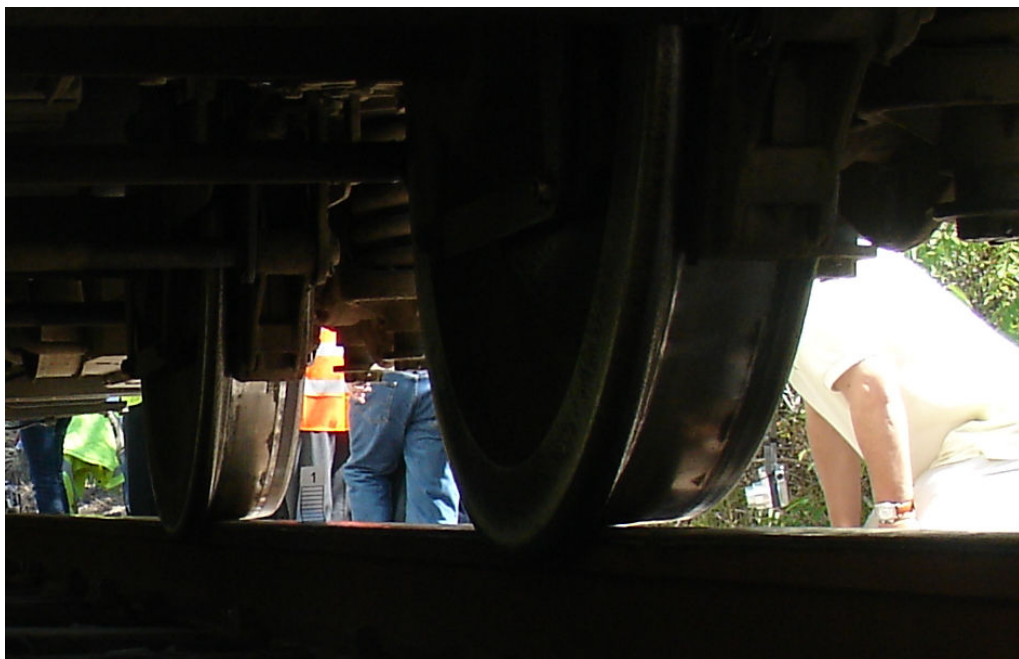
Os ensaios efectuados permitiram evidenciar cargas anormalmente diferenciadas sobre cada uma das rodas do veículo, decorrentes da irregular geometria da via [Anexo 11]

Foi ainda possível obter registos fotográficos do veículo em movimento, onde se verifica que **a roda de guiamento não tem a sua mesa de rolamento apoiada na mesa de rolamento do carril** (Foto 4)

Foto 4 – Roda de guiamento não apoiada na mesa de rolamento do carril
