RAPPORT

JB 2016/01

RAPPORT OM ALVORLIG JERNBANEHENDELSE ATNA STASJON 6. JANUAR 2015

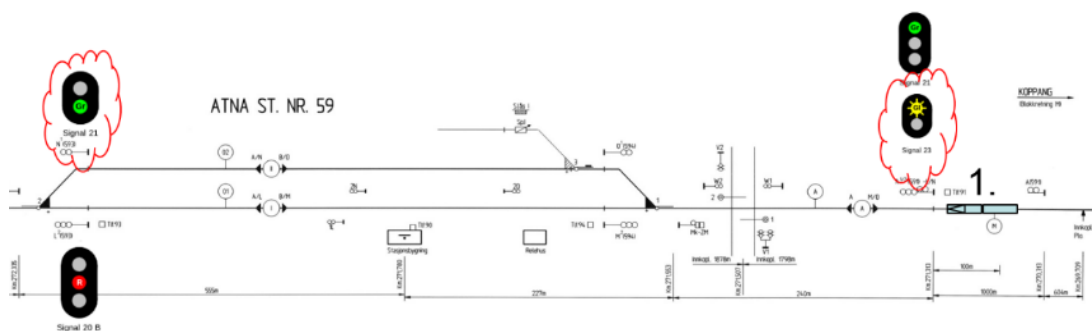
spor 2 viste «kjør», mens det samtidig var ventet et tog mot stasjonen. Observasjonen ble gjort mellom innkjørsignal A og sporveksel 1, se figur 1. Avstanden frem til signalet var i denne perioden rundt 775-1000 meter. Signalobservasjonen var da ikke i samsvar med forsignalet for utkjørhovedsignal som viste «forvent stopp». Informasjon i førerrommet (ATC¹ ombordutrustning) på toget viste også «forvent stopp». Signal N som viste «kjør» skiftet til «stopp» i det tog 2387 var i sporvekselen på vei inn i spor 2. Etter ca. 3 minutter kom kryssende tog 2388 inn på stasjonen. Se figur 2 for illustrasjon av signaltbilder.

Figur 2: Illustrasjon av fører og ombordansvarlig sin forklaring av hendelsesforløpet på Atna stasjon. Kilde: JBV skjematisk plan og SHT illustrasjon

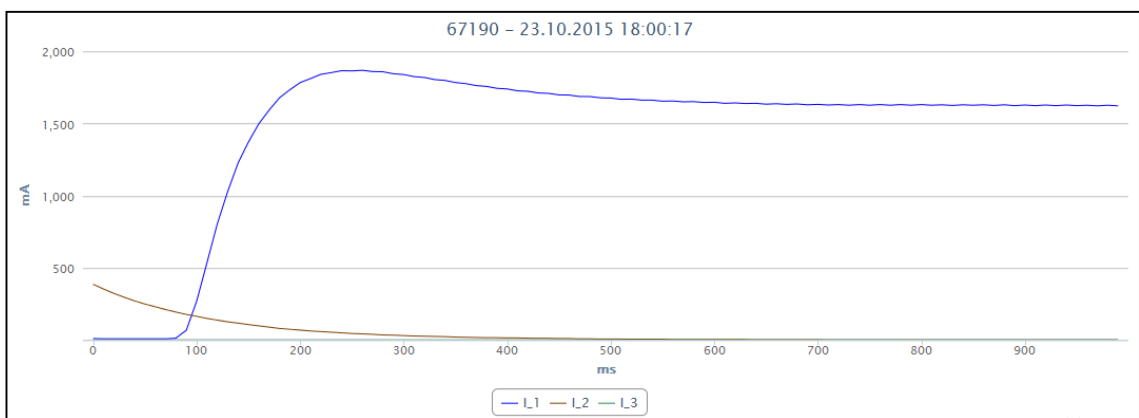
Figur 3: Strømkurvene når signal N går til stopp. Kilde: Scanmatic

Dette ble sammenholdt med både teknisk logg og CTC logg. Loggene viste 100 % overensstemmelse med at det gikk strøm i kretsen kun når det var stilt signal for tog. Det var ingen antydninger til at det hadde gått strøm i kretsen til det grønne lyset til andre tider enn da det skulle.
