# RAPPORT

JB 2017/04

## RAPPORT OM AVSPORING PÅ GULLERÅSEN T-BANESTASJON, HOLMENKOLLBANEN 2. OG 3. SEPTEMBER 2016

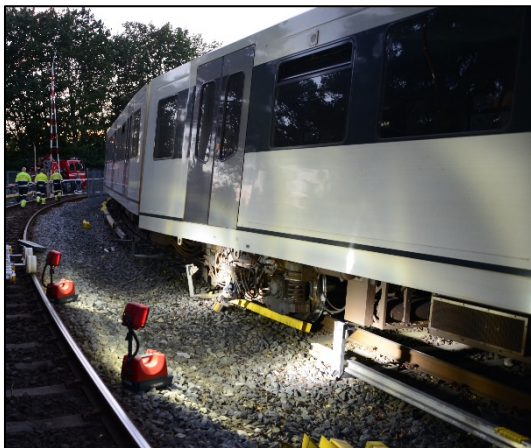
Figur 2: Avsporet boggi lørdag 3. september 2016. Foto: SHT

Det oppstod skader på boggiere, strømvtagere, braketter, vognkasse og broplate mellom vognene.

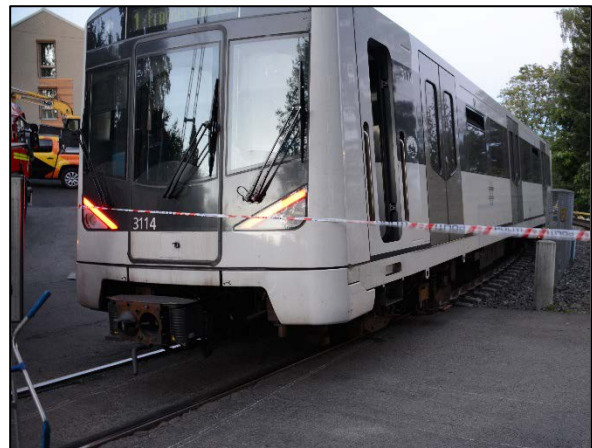
Figur 3: Front av tog 108 på planovergang lørdag 3. september 2016. Foto: SHT

Avsporingene førte til skader på strømskinneanlegget og betongpullert etter planovergangen, og 5 sviller var så skadet at de måtte skiftes. Mannskaps- og maskinkostnader for reparasjon er beregnet til ca. NOK 218.000. Øvrige materialkostnader er ikke kjent.

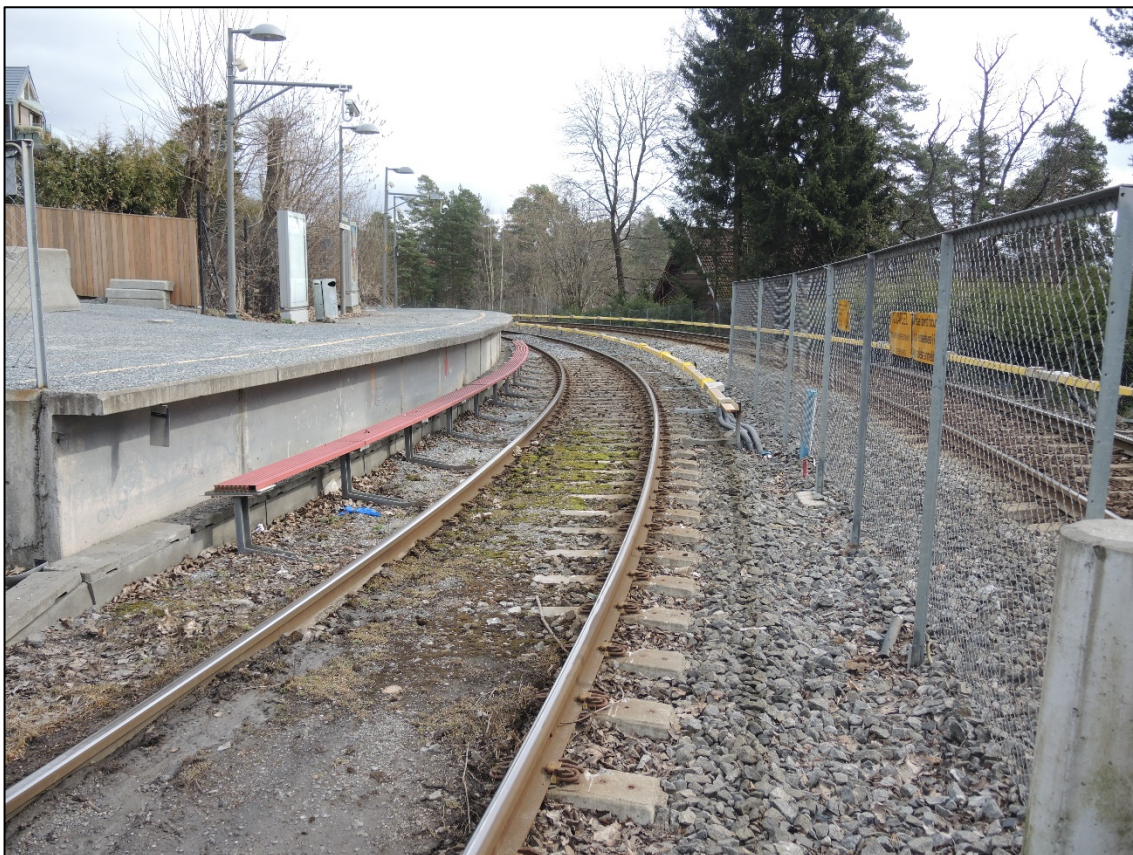
Gulleråsen stasjon er en stasjon på Holmenkollbanen, med plattform kun for tog i retning Frognerseteren. Stasjonen ligger i en kurve med radius på 81 meter, og ca. 25% stigning.

I nordenden av stasjonen er det en planovergang for biltrafikk. Ved planovergangen er det opphold i strømskinnen, også kalt «strømgap». Ved strømgapet vil enten en eller to vogner miste traksjon, inntil til de fremre strømvakterene kommer i kontakt med strømskinnen. Figur 4 viser hvor strømskinnen slutter, og hvor det er strømgap.

Figur 4: Gulleråsen stasjon. Foto: SHT

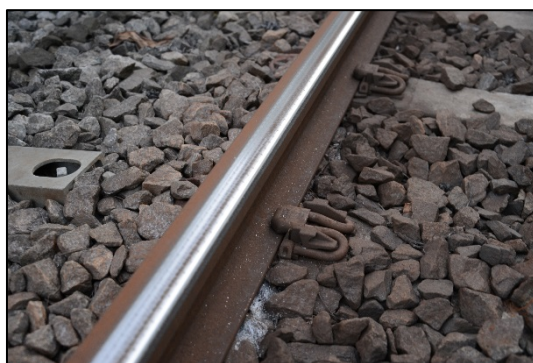
3. september ble det observert at skinnene var tørre, og at det lå spon fra skinnene i ballasten. I krappe kurver vil kontakten mellom hjulflensen og skinnhodet slipe mot hverandre, og man får økt slitasje på hjul og skinne. I tillegg kan dette føre til at friksjonen mellom hjul og skinne blir for stor, slik at hjulene klatrer og sporer av. Slitasje på skinne og spon i ballast er vist i figur 5 og figur 6.

Figur 5: Venstre skinnestreng, spon fra skinner i ballast. Foto: SHT

Havarikommisjonen observerte spon fra venstre skinnestreng, slitasje på skinnhodet og tørre skinner. I krappe kurver vil det være kontakt med skinnhodet og hjulflens på ytre fremre hjul i hver boggi. Tørre skinner øker friksjonen, som igjen øker risikoen for avsporing. For å unngå dette har Sporveien T-banen AS utstyr for smøring av hjulflensen på 29 av 115 tog. Smøring av skinner som en barrierefunksjon for å hindre avsporing fungerte ikke etter hensikten og er videre omtalt i kapittel 3.2.

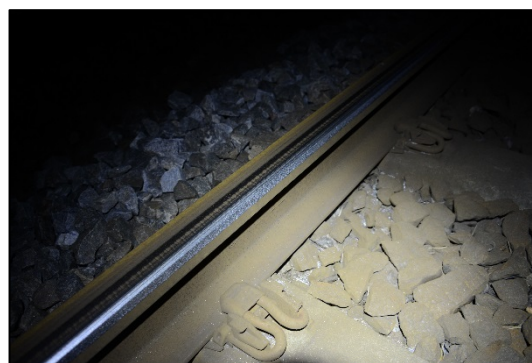
Figur 6: Slitasje på venstre skinnegang. Foto: SHT

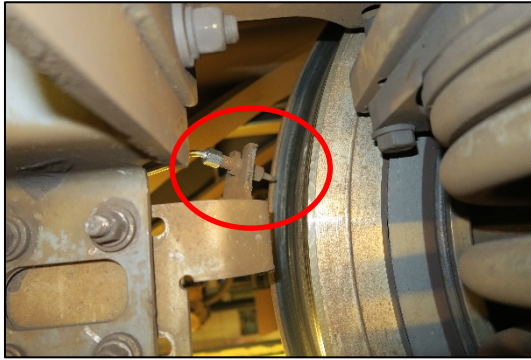
Figur 12: Dyse for smørefett. Foto: SHT

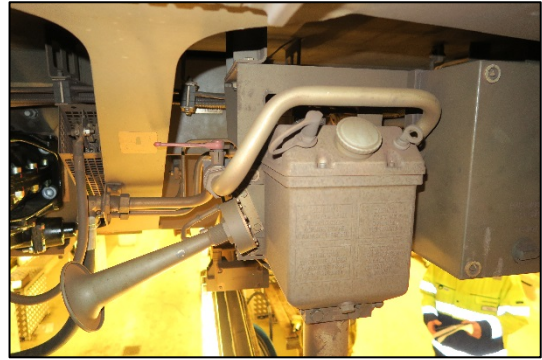
Figur 13: Beholder for smørefett. Foto: SHT

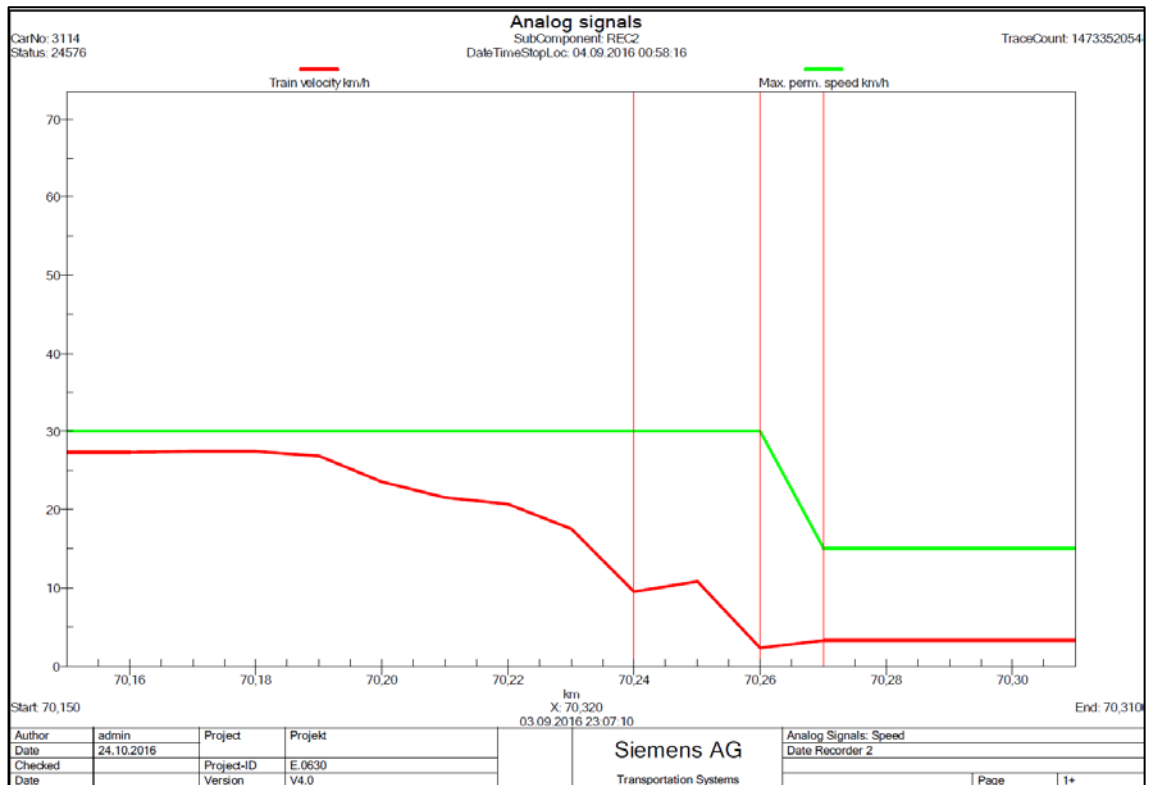
Informasjon om hastighet ble hentet ut fra registrerende enhet på T-banetoget som sporet av 3. september, vist i figur 14. Dataene viser at toget hadde en hastighet på mellom 8 - 10 km/t på avsporingstidspunktet.

Figur 14: Utskrift fra registrerende enhet fra tog 3014. Illustrasjon: Sporveien T-banen AS
