RAPPORT

JB 2017/02

RAPPORT OM PERSONULYKKE VED SKARPSNO PÅ DOVREBANEN, 8. MAI 2016

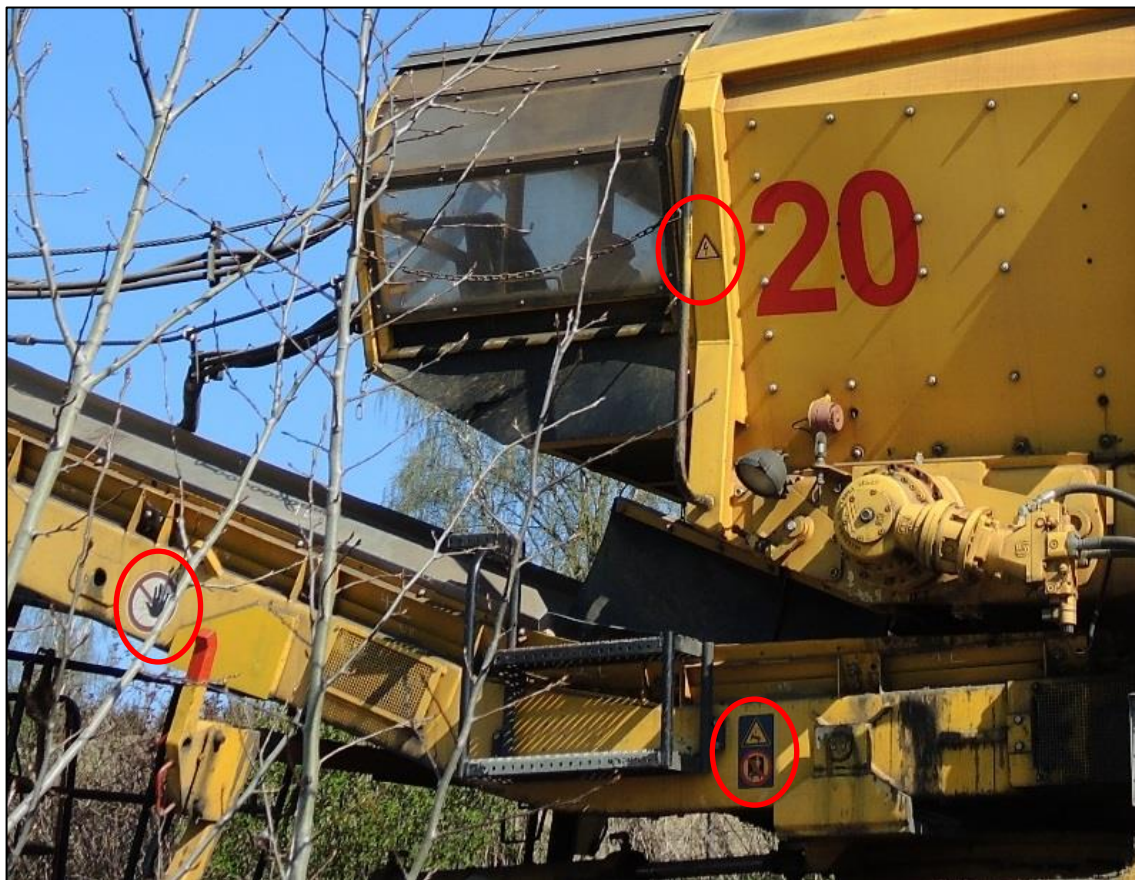
Figur 3: Materiell med skilting av farer ved stigtrinn. Foto: SHT

Materiellet har stigtrinn opp til førerhuset. Ved stigtrinnene er materiellet utstyrt med skilt som viser fare for fall, adgang forbudt og fare for høyspenning som vist i figur 3.

Siden ulykken skjedde på natten var det mørkt, og skiltene var da ikke like synlige som i figur 3.

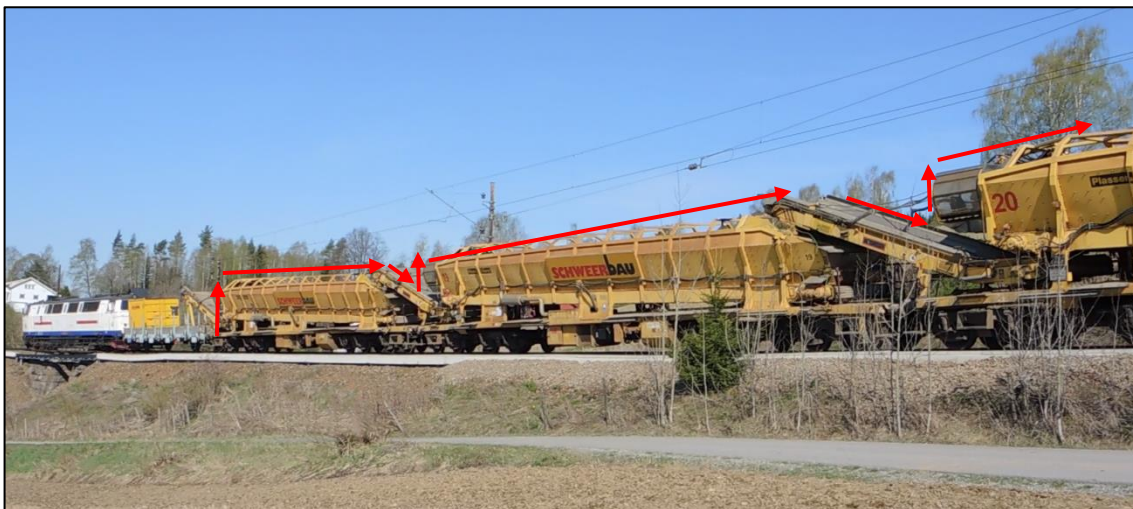
Figur 4: Bevegelser bakover i togsettet. Foto og illustrasjon: SHT

Spor på materiellet viser at de tre klatret opp på andre vogn i toget, som er første vogn av type MFS-100. Det ble klatret opp stigen plassert på venstre side foran i retning Moelv. Deretter viser spor at det har blitt klatret bakover til fjerde vogn i toget, illustrert i figur 4. Avstanden fra høyeste punkt på vognen til kontaktledningen ble av politiet målt til ca. 1,5 meter.

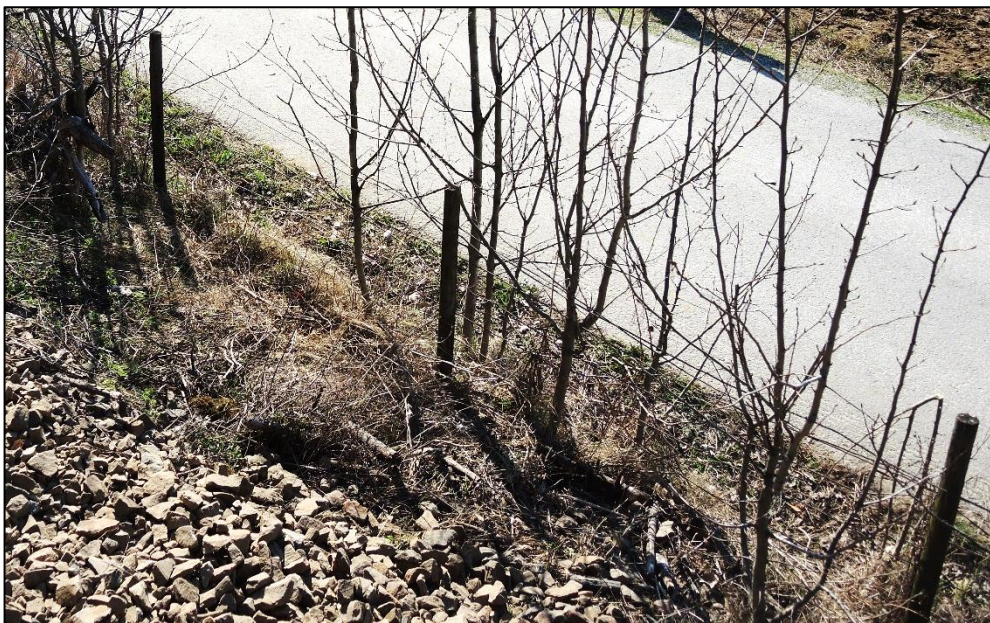
Figur 5: Gjerde som skiller jernbanetrasé fra veg. Foto: SHT

På stedet er jernbanesporet sikret med trådgjerde som skiller traséen fra Skarpsnovegen, se figur 5. Gjerdet er ca. 1 meter høyt og er et metalltrådgjerde med trestolper. Bane NOR sitt tekniske regelverk stiller flere krav til bruk og utforming av gjerder (se kap. 2.10.1).

Enkelte gjerdestolper ved ulykkesstedet var skjeve, og gjerde-tråden var delvis nedtråkket.

Gjerdet på stedet er trådgjerde og brukes ifølge teknisk regelverk for markering av jernbanenes grenser, samt beskyttelse mot storfe. Gjerdet er ca. 1 meter høyt og lett å klatre over. Dette gjør at det er en lite effektiv barriere mot klatring. For å være en effektiv barriere mot klatring kreves høyere gjerde med klatrevern. Enkelte gjerdestolper var skjeve, og gjerdetråden var på enkelte steder nedtråkket. For at gjerdet skal være en så effektiv barriere som mulig, er det viktig at det vedlikeholdes. Skadene på gjerdet ved ulykkesstedet kan delvis ha oppstått under redningsarbeidet.

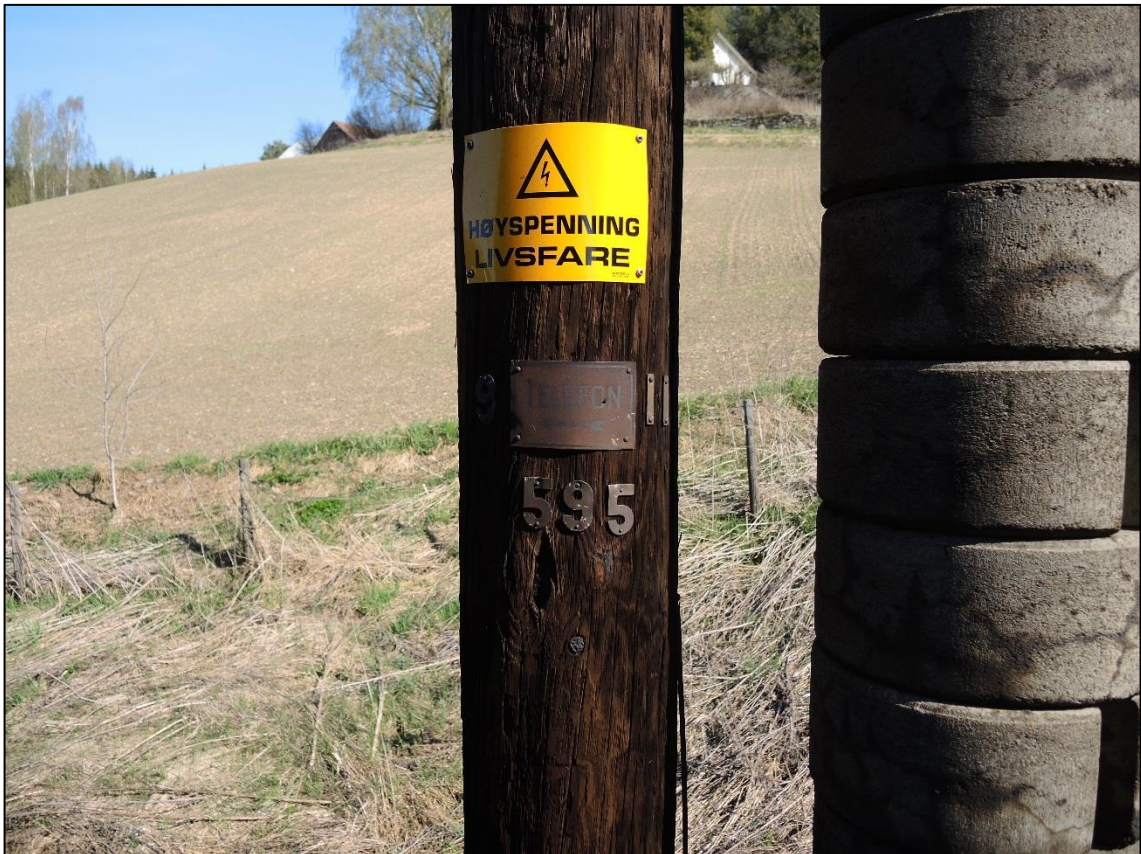
Figur 7: Mast for kontaktledningsanlegg med skilt. Foto: SHT

Høyspenningsanlegg skal merkes med skilt som viser at det er fare for elektrisk støt («Høyspenning livsfare»). På ulykkesstedet vendte skiltene på stolpene inn mot sporet (se figur 7). Stolpene står plassert på motsatt side av sporet i forhold til der det ble klatret opp på toget.
