RAPPORT

JB 2017/06

RAPPORT OM PERSONULYKKE PÅ ROMSÅS T-BANESTASJON 10. OKTOBER 2016

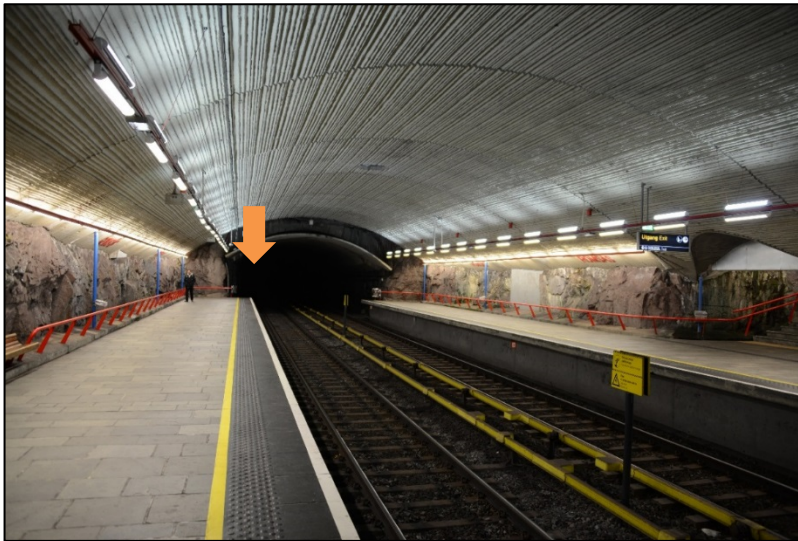
Figur 1: Romsås T-banestasjon, ulykkesstedet er markert i enden av plattformen. Foto: SHT

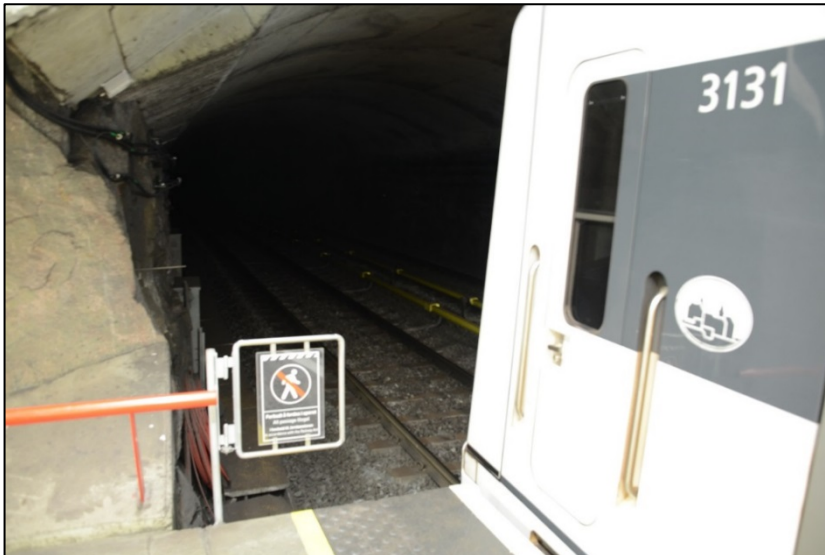
Figur 3: Hendelsessted (toget på bildet er ikke ulykkestoget, men viser normal stopposisjon for et 6-vognstog). Foto: SHT

Plattformen på Romsås T-banestasjon er 110 meter lang uten kurve, og selve stasjonen med plattformer er godt opplyst (se figur 1). Utenfor plattformene og videre inn i tunnelene er det derimot lite lys (se figur 3). Stasjonen har en stigning på 1,95 %.

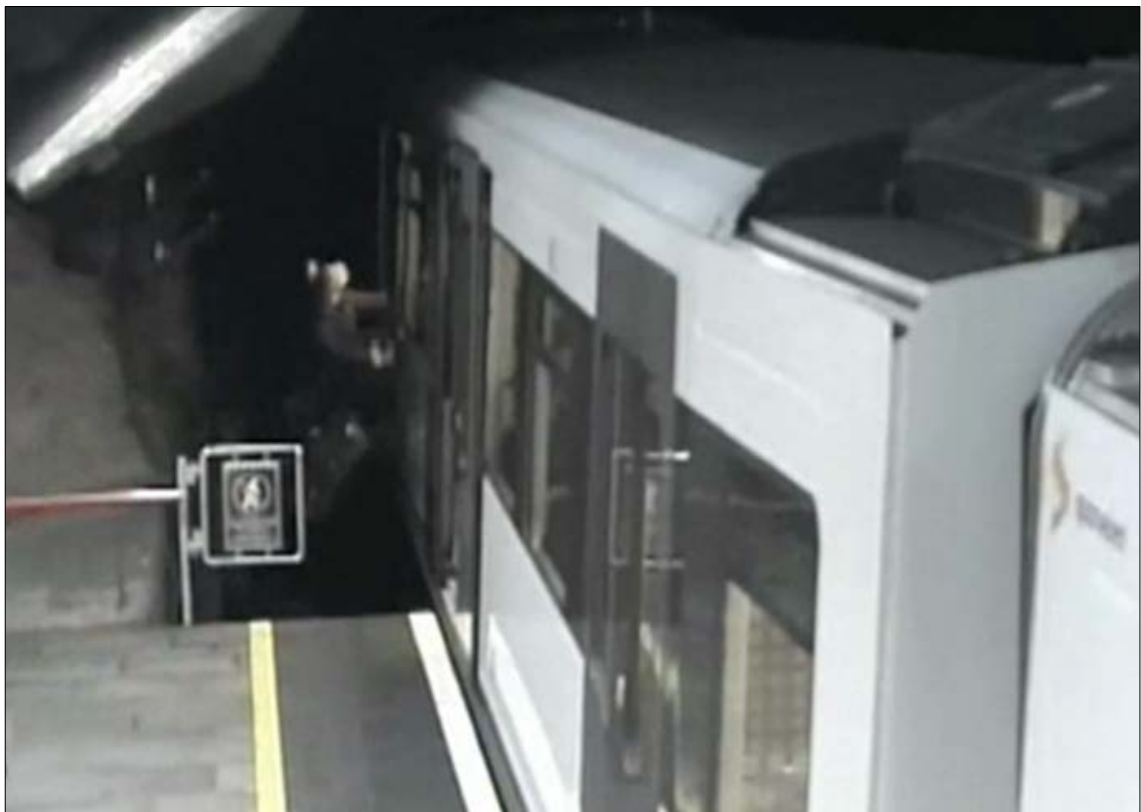
Figur 4: Rullestol faller ut av bakre dør. Kilde: Overvåkingskamera hos Sporveien T-banen AS

Romsås T-banestasjon er utstyrt med overvåkningskameraer på plattformene. En gjennomgang av hendelsen viser at ulykken skjer i løpet av de første ca. 7 sekundene etter at toget har stanset (tabell 4). Personen som fikk strømgjennomgang er ikke synlig på video.

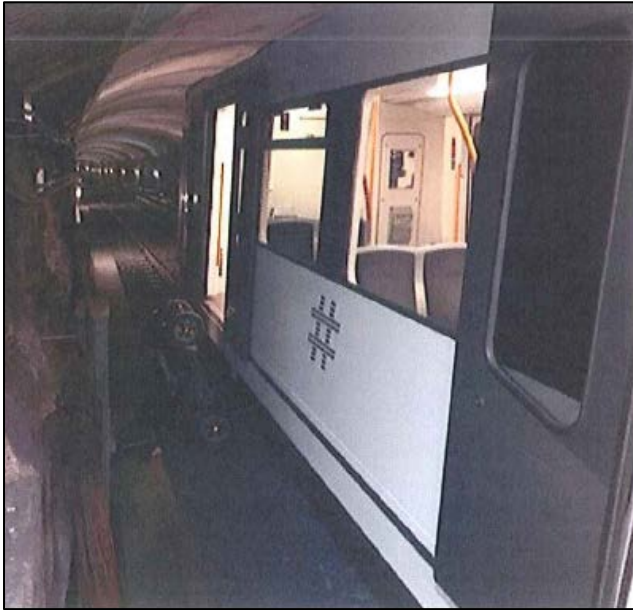
Den 10. oktober 2016 rygget en rullestolbruker ut av bakerste dør i et T-banetog som var delvis utenfor plattform på Romsås stasjon. Rullestolen med personen falt ned i mellom sporet og tunnelveggen, og personen ble lettere skadet. En passasjer som ville hjelpe til fikk strømskader etter å ha tatt på rullestolen som sansynligvis lå inntil togets strømførende komponenter.

Figur 5: Rullestol slik den endte ned i sporet, lent opp mot vognsiden. Foto: Politiet

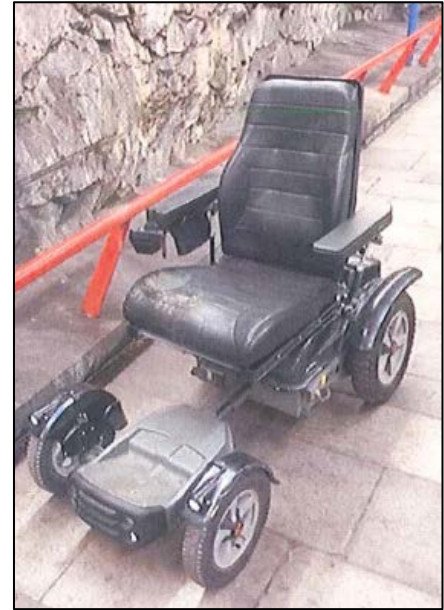
Figur 6: Rullestol etter at den er hentet opp. Foto: Politiet

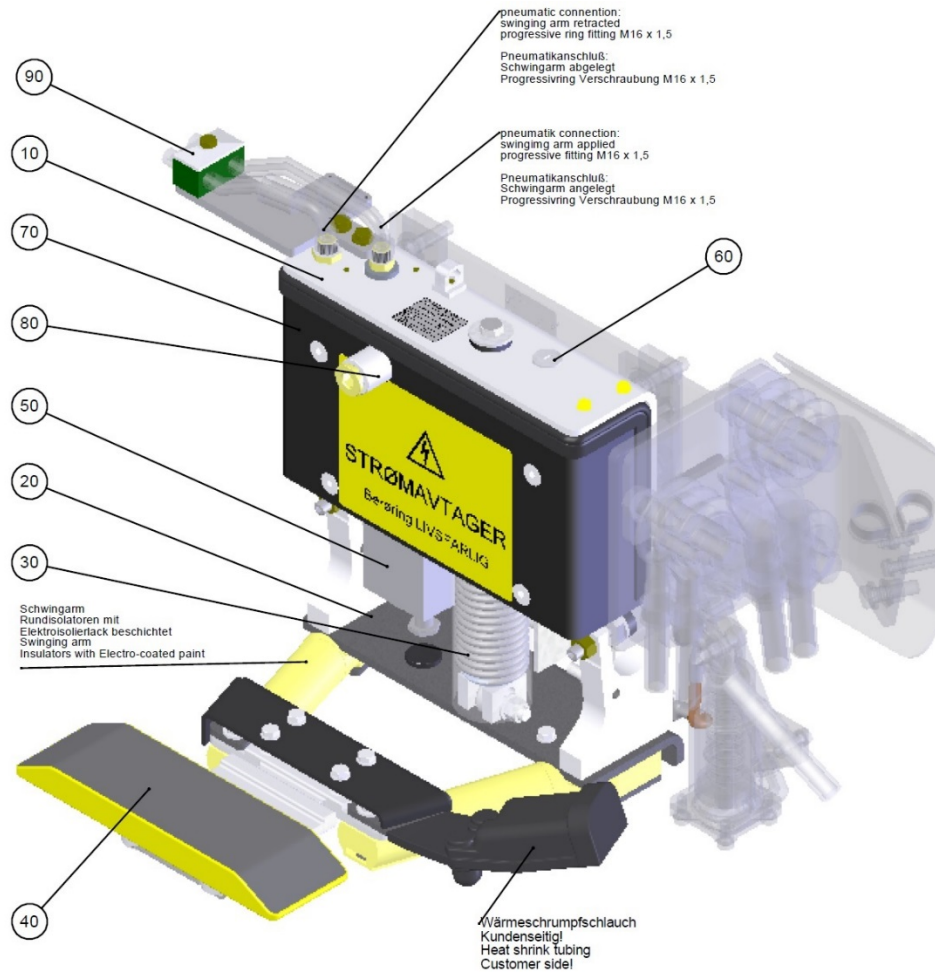
Et 3-vognstog har åtte strømvaktakerer, fire på hver side (figur 10). Strømvaktakerene er festet på boggiene, nedenfor døråpningen i hver ende av MC1 og MC2. Alle strømvaktakerer på en vogn er sammenkoblet. Dersom én strømvaktaker har kontakt med strømskinnen, vil alle på denne vognen være spenningsatt. Plasseringen på boggiene, rett under dørene, er gunstig for å få god kontakt med strømskinnen. Strømskinnen er spenningsatt med 750 V og er normalt plassert midt mellom sporene.

Figur 10: Strømvtager. Kilde: Sporveien T-banen

I opplæringen er det hovedsakelig fokus på at man ikke må komme nær togets strømvtagere eller strømskinnen som står i sporet. Togets strømvtagere er plassert under dørene der passasjerer går av og på (se figur 8). Det er ikke vanlig å koble ut (legge ut) spenning i området dersom det skjer noe uforutsett. Årsaken er ifølge Sporveien at det får store driftsmessige konsekvenser å legge ut strøm for et større område, siden man må

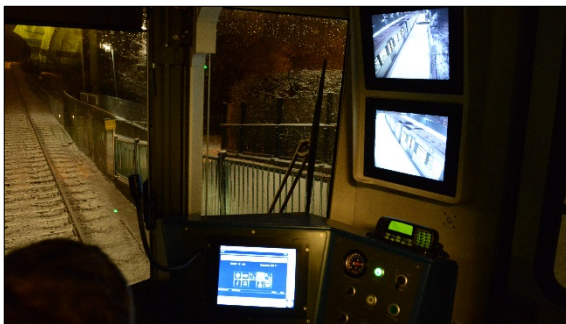
På stasjonen har togfører tilgjengelig et sort-hvitt bilde i monitor som viser plattformen og togsiden (figur 12). Hensikten er å kunne forvise seg om at passasjerer har kommet sikkert av eller på, før man lukker dørene og fortsetter. Monitorbildene er optimalisert iht. stoppmerkeplasseringen på plattformen. Togsidedkameraet aktiveres normalt i forbindelse med dørfrigivingsignal som styres av togfører. Ved behov kan også togfører aktivere togsidedkamera via en egen bryter uavhengig av dørfrigivingssignalet.

I følge førere oppleves bildet i monitor på Romsås som godt, men det kan være vanskelig å se detaljer mot enden av toget på grunn av lang avstand. Monitorbildet har en

forsinkelse som gjør at det ofte ikke er klart før dørene er helt åpne. De første av- og påstigende passasjerer kan derfor rekke å bevege seg av eller på toget før togfører har bilde i monitor.

Figur 12: Plassering av monitor i et MX3000 førerrom. Foto: SHT

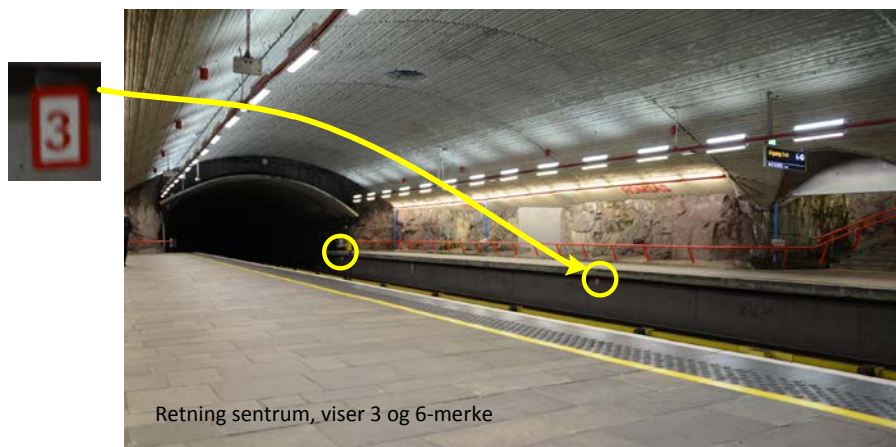
I følge driftsreglementets kap. 2.07 skal: «Stoppmerke settes opp for å markere hvor tog med angitt antall vogner skal stoppe når det skal stoppe ved plattform eller for vending. Toget skal stoppe med fronten så nær merket som mulig, men ikke før merket.»

Figur 15: Merker som angir stoppunkt. Foto. SHT

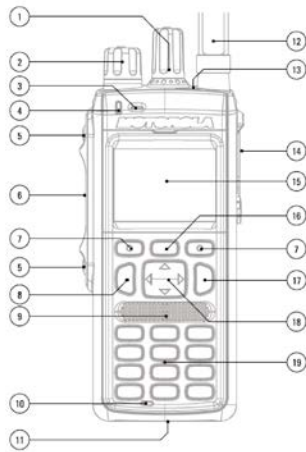
På vei ut av toget fant ikke togfører nødradioen, som ligger i et skap i førerrommet. Siden dette var et 6-vognstog skulle det være en nødradio til i det andre settet, men togfører fant heller ikke denne. I situasjonen som oppstod glemte togfører å sette toget i p-brems og varsle Trafikkleder T-banen (TLT) før han forlot førerrommet. Et tog i motsatt retning varslet derimot TLT om at «noe» hadde hendt på Romsås, slik at nødetatene ble varslet.

Figur 20: nødradio av type MTP 3250. Kilde: Sporveien T-banen

Fra 11. august 2016 innførte man at det skal ligge en nødradio fast i førerrommet i hvert togsett slik at det er to nødradioer i et 6-vognstog. Disse skal brukes i de tilfeller togfører er nødt til å forlate førerrommet. Tidligere hadde togene vært utstyrt med en annen type håndholdt radio som togfører skulle ta med seg ved endt skift, men nå skal radioene ligge permanent i toget. Den nye ordningen ble blant annet innført for å få slutt på problemene med manglende nødradioer ved utkjøring. Under er et utdrag av reglene:
