Statens
Havarikommisjon
for Transport

Avgitt mai 2016

JB 2016/04

RAPPORT OM JERNBANEULYKKE VED OPPEGÅRD STASJON 20. MAI 2015 MED TOG 45958

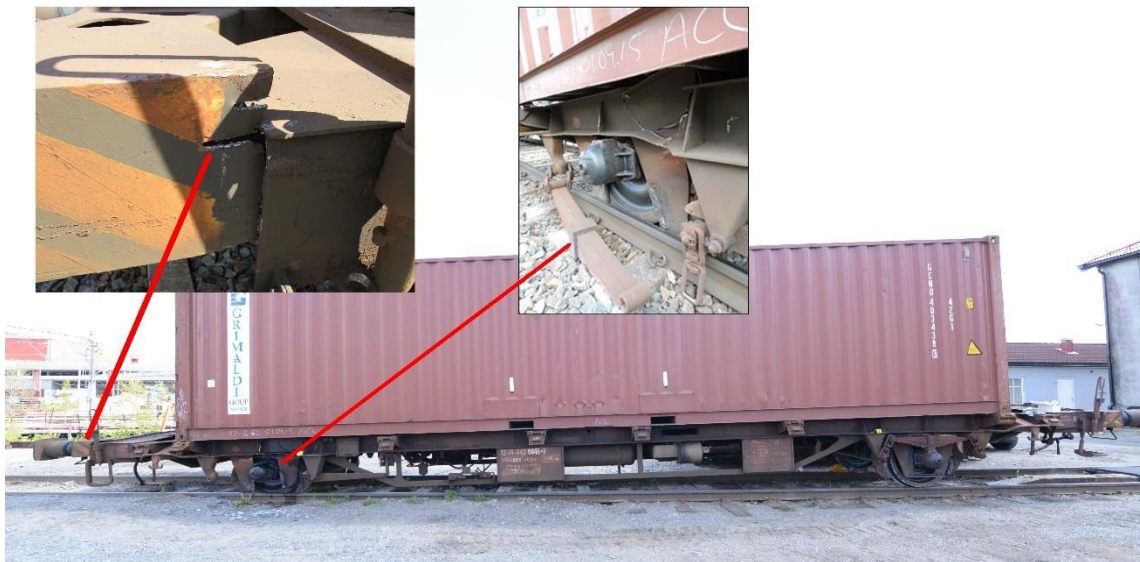
Vogn Lgjns 42 74 4430 048-2 fikk skader på fremre hjulgang (figur 3), samt sprekkdannelse i langbjelken og var ikke kjørbart etter hendelsen. Den bevegelige endebjelken (figur 2 og skisse i figur 7) hadde blitt dratt helt ut og presset inn flere ganger, noe som medførte dype hakk (figur 2). Vogna ble i ettertid tatt ut av drift.

Figur 2: Avsporet vogn. Foto: SHT

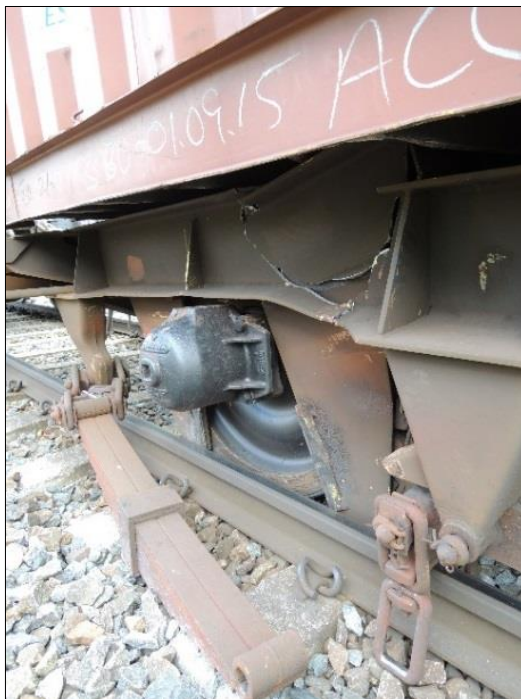
Figur 3: Venstre, fremre hjul. Foto: Jernbaneverket

Som figur 3 viser manglet bakre bolt som skulle holdt fjæropphenget til venstre fremhjul. Merker i pukken viser at fjæren har blitt slept ved siden av vogna fra sporvekselområdet (Spv637 B og A). I dette området ble også halve bolten funnet (se «c» i figur 18), sammen med mellomstykkene (se «b» i figur 18). Den andre halvdel av bolten ble ikke funnet (figur 17 viser en hel bolt).

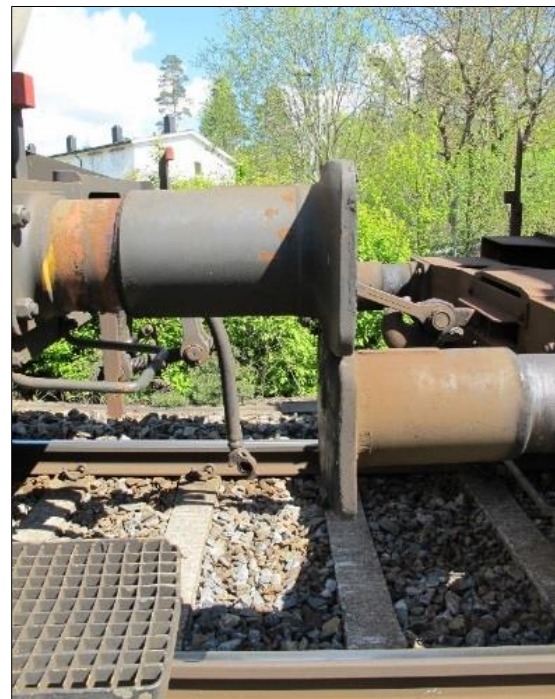
Figur 4: Avsporet vogn kilt inn under buffere til tankvogn foran. Foto: SHT

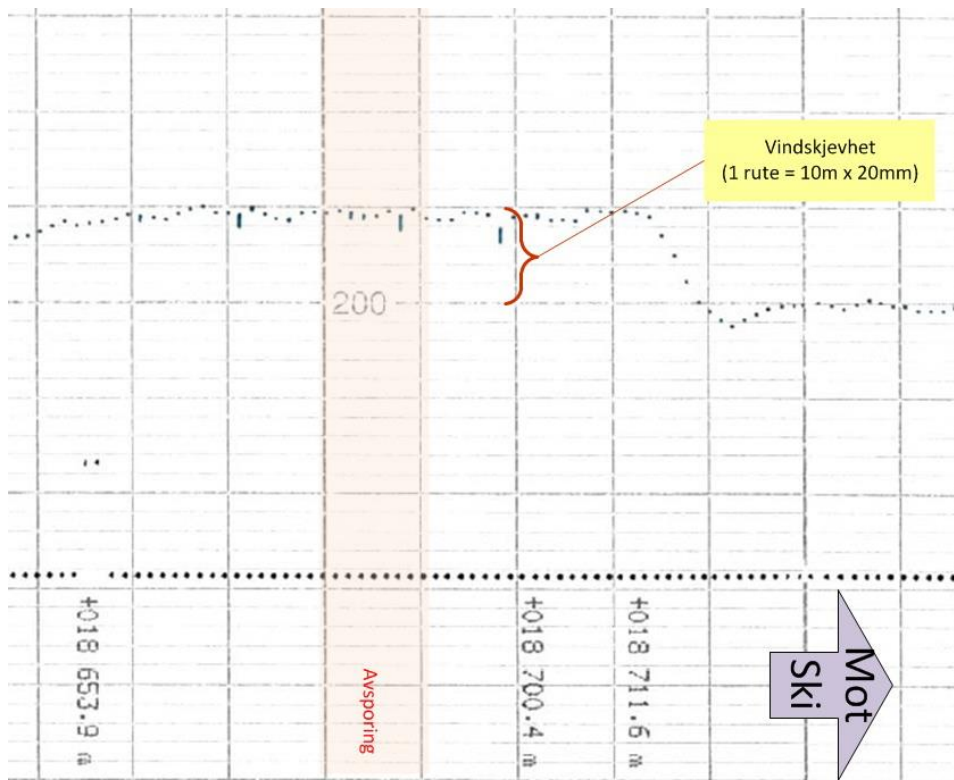
Firmaet Leonhard-Weiss hadde utført gjennomgående pakking i dette området den 2. mai 2015. Spørsmålingene etter denne pakkingen er sammenfallende med de manuelle målingene av vindskjevhet etter avsporingen (figur 9).

Figur 9: Utsnitt fra målerull med vindskjevhet på avsporsingsstedet. Kilde: Jernbaneverket

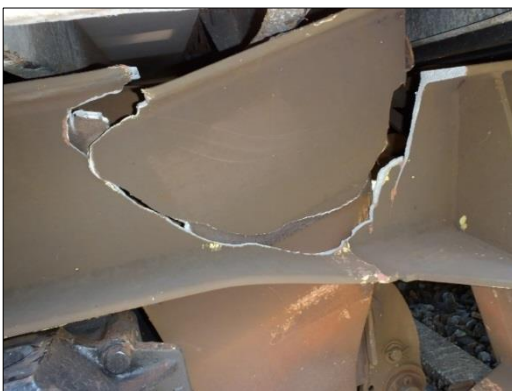
Sprekkene i vogn som kunne observeres på havaristedet var lokalisert på venstre side, i langbjelken til den avsporede vogn (figur 10 og figur 11). Ved videre undersøkelser av vogn viste det seg at sprekkdannelse på tilsvarende steder hadde blitt sveiset (figur 12 og figur 13).

Figur 10: Skader der akselkasseføring er festet til vognrammen (langbjelken).
Foto: SHT

Ødeleggelsene man ser ved venstre fremhjul (figur 10), der akselkasseføringen er festet i vognas langbjelke, er ulike i fremre og bakre del. Den bakre sprekken tyder på et press nedenfra og oppover, mens den fremre hovedsakelig er en vridning. Basert på merkene på avsporingstedet er det grunn til å anta at den bakre delen ble presset oppover da understykket tok i bakken og ble dratt fremover. Sprekken ved venstre bakhjul har oppstått på tilsvarende sted som man kan observere tidligere reparasjoner av slike sprekker (figur 12 og figur 13).

Havarikommisjonen mener bruddet der akselkasseføringene er festet til langbjelken oppstod på avsporingstedet og ikke kun som en følgeskade i sporvekselområdet. Merker på avsporingstedet støtter dette da det viser at understykket mellom akselkasseføringene med stor sannsynlighet falt ned på innsiden av venstre skinne der det «skrapte» mot skinnefoten og ødela befestigelsen (se figur 25). Dette stemmer også med avstanden mellom flensmerket på svillene til skrapemerkene på skinnefoten.

The Accident Investigation Board Norway recommends that the Norwegian National Rail Administration request Green Cargo AB to ensure that future welding work in the area where axle guards are fixed to the longitudinal girder on Lgjns wagons is carried out and documented in accordance with applicable welding norms.

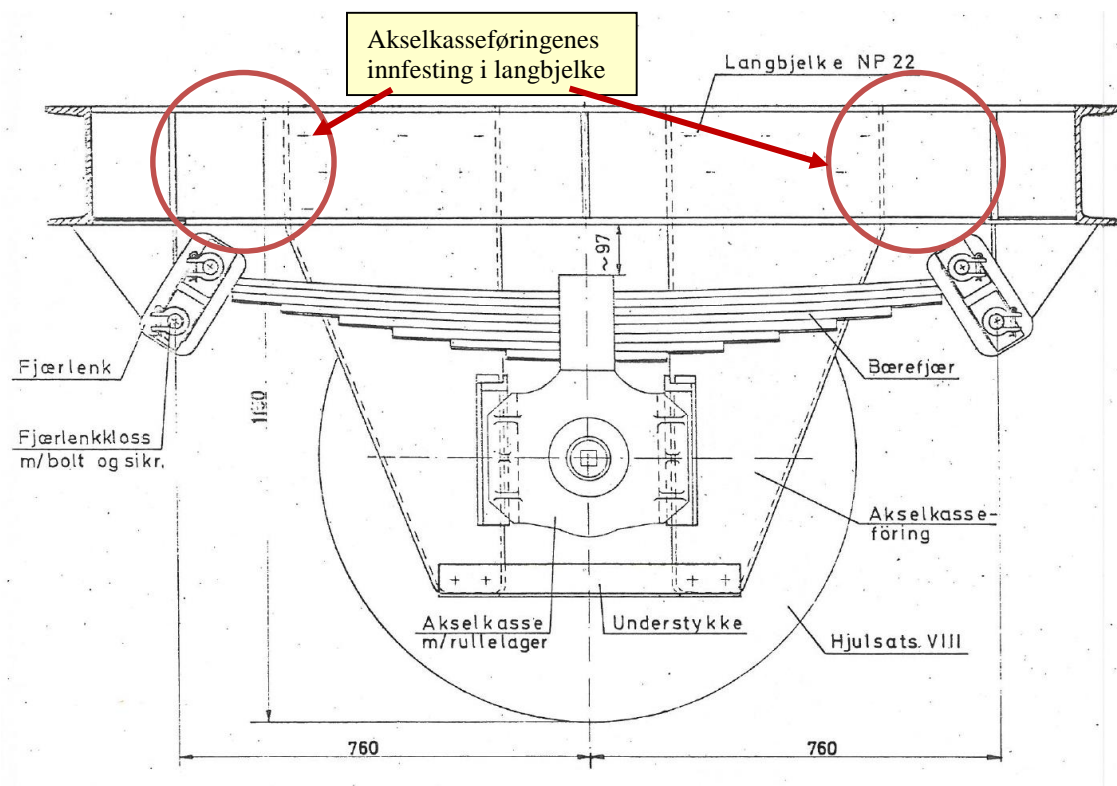
Sprekkene og sveisene forekom i området merket på figur 14. Havarikommisjonen fant også begynnende sprekkdannelse (figur 15) på sammenfallende steder på vogna.

Figur 14: Området med sprekkdannelse er markert. Kilde: NSB Trykk 756 Løpeverk
