RAPPORT

JB 2018/09

RAPPORT OM ALVORLIG JERNBANEHENDELSE VED FINNEID BRU PÅ NORDLANDSBANEN 23. NOVEMBER 2017

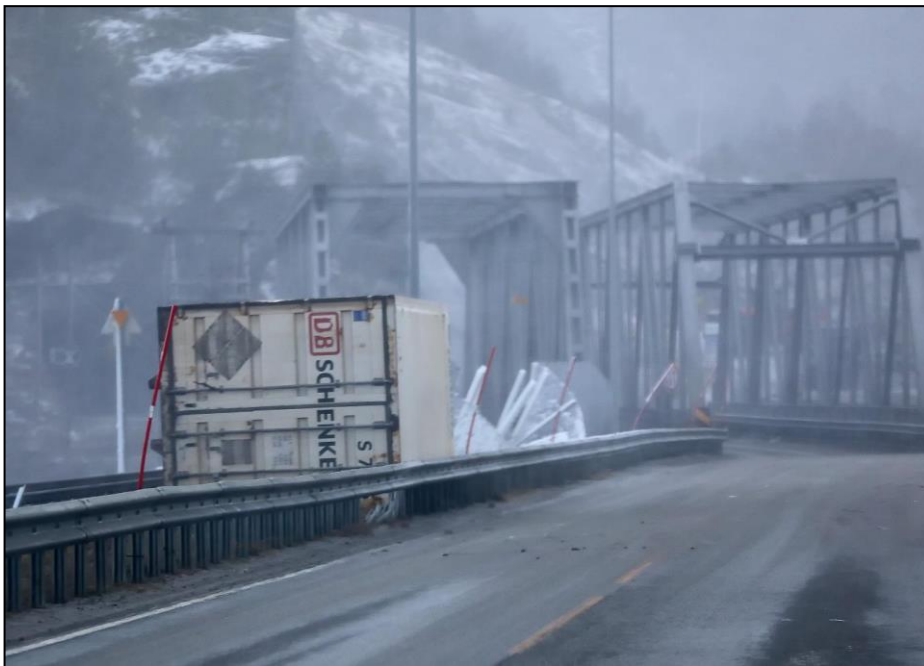
På grunn av stormen Ylva blåste det kraftig vind fra øst denne dagen, opp til orkan i kastene. Selv om vekselsbeholderen var tom, veide den 3,3 tonn. Til alt hell ble den liggende mellom jernbanelinjen og E6 uten å gjøre vesentlig skade. Føreren ble varslet av togleder like etter hendelsen med beskjed om at han skulle stoppe toget umiddelbart.

Figur 1: Vekselsbeholderen sett fra nord. Foto: Tom Melby

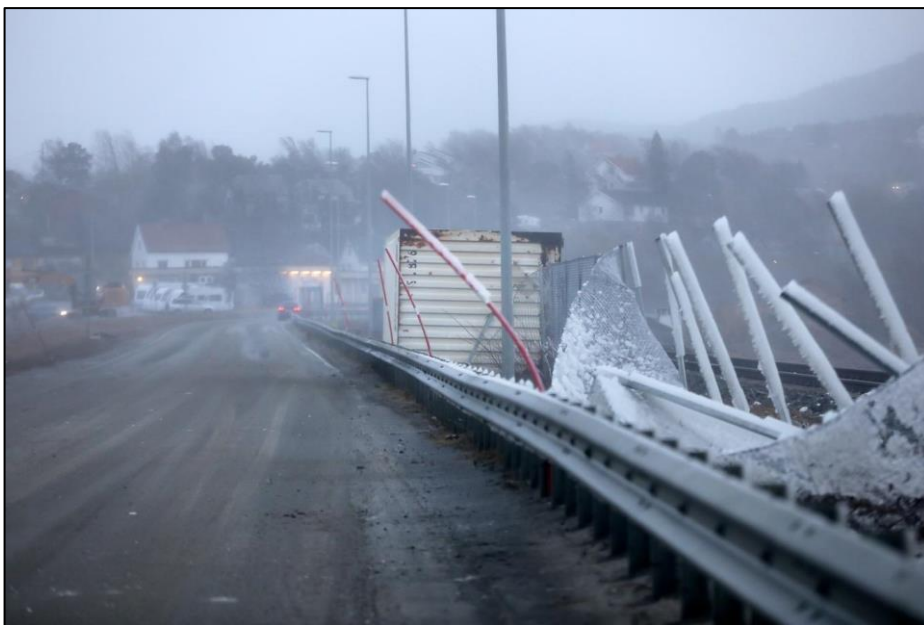
Figur 2: Vekselsbeholderen sett fra syd. Foto: Tom Melby

Det ble skader på gjerdet mellom E6 og jernbanelinjen ved Finneid bru (figur 2).

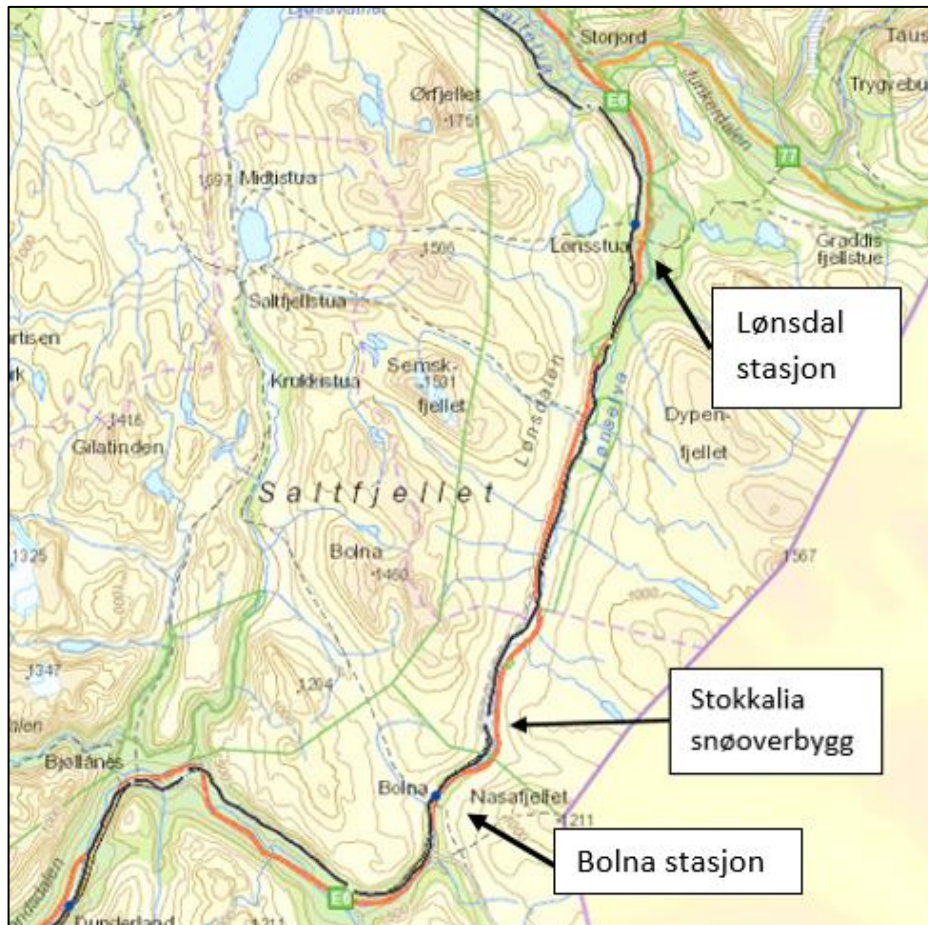
Bane NOR SFs (Bane NOR) visitasjon i forbindelse med uværet viste at rammene i Stokkalia snøoverbygg var skadet. Det var alt fra små hakk i en bjelke til at hele rammeverket var flyttet ut av posisjon og slått inn til sideveggen. Stokkalia snøoverbygg ligger på Saltfjellet nord for Bolna stasjon. Skadene tydet på at lasten på et sydgående tog hadde skadet bjelkelaget i snøoverbygget. Rester av bjelkene i den ene vogn i tog 5790 knyttet toget til hendelsen, og skadene på det hevbare taket til vekselbeholderen viste at

Figur 6: Stokkalia snøoverbygg. Kart: Bane NOR

I Stokkalia snøoverbygg ble samtlige av rammene i varierende grad skadet. Dette varierte i alt fra hakk i bjelkene til at rammer ble slått helt ut av posisjon.

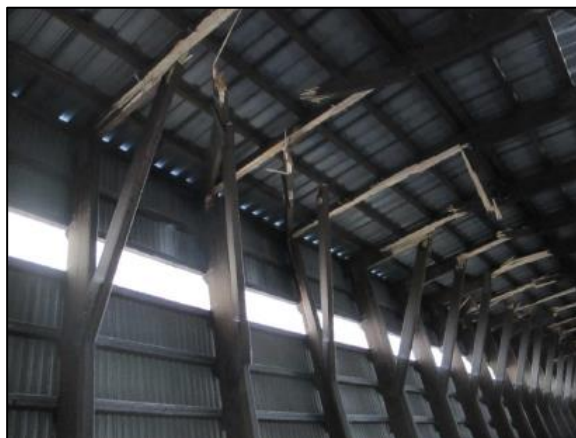
Figur 8: Skadet ramme til snøoverbygg. Foto:
Bane NOR

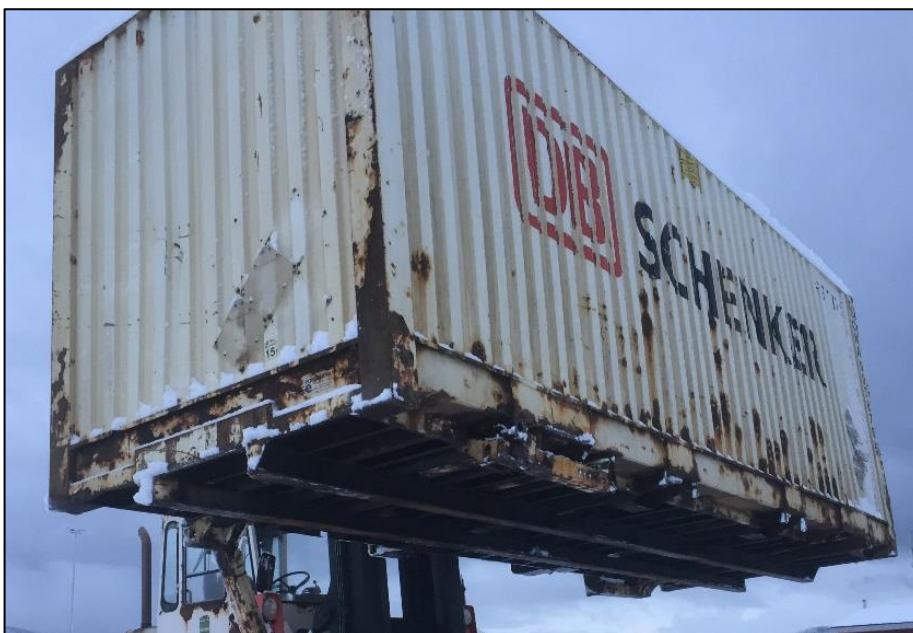
DB Schenkers vekselbeholder SCNA0078765 fikk skader på en sidevegg, samt at det bakre venstre benet/labben i kjøreretningen ble revet av. Det er ikke mulig å si om dette ble revet av da vekselbeholderen veltet av vognen eller om det falt av da den landet på bakken. Vekselbeholderen ble kondemnert etter hendelsen.

Figur 12: 25 fots vekselseholderen som falt av toget. Foto: CargoNet AS

Vekselbeholderen ble liggende mellom to lyktestolper til E6, uten at disse ble skadet. Dette tyder på at hendelsen inntraff ganske momentant. Venstre bakre ben ble revet av vekselbeholderen i hendelsen. I følge personene fra Railcombi som kom til stedet og sikret containeren, hadde benet falt av i forbindelse med at vekselbeholderen falt av vognen. Labben tilhørte venstre, bakre side av vekselbeholderen.

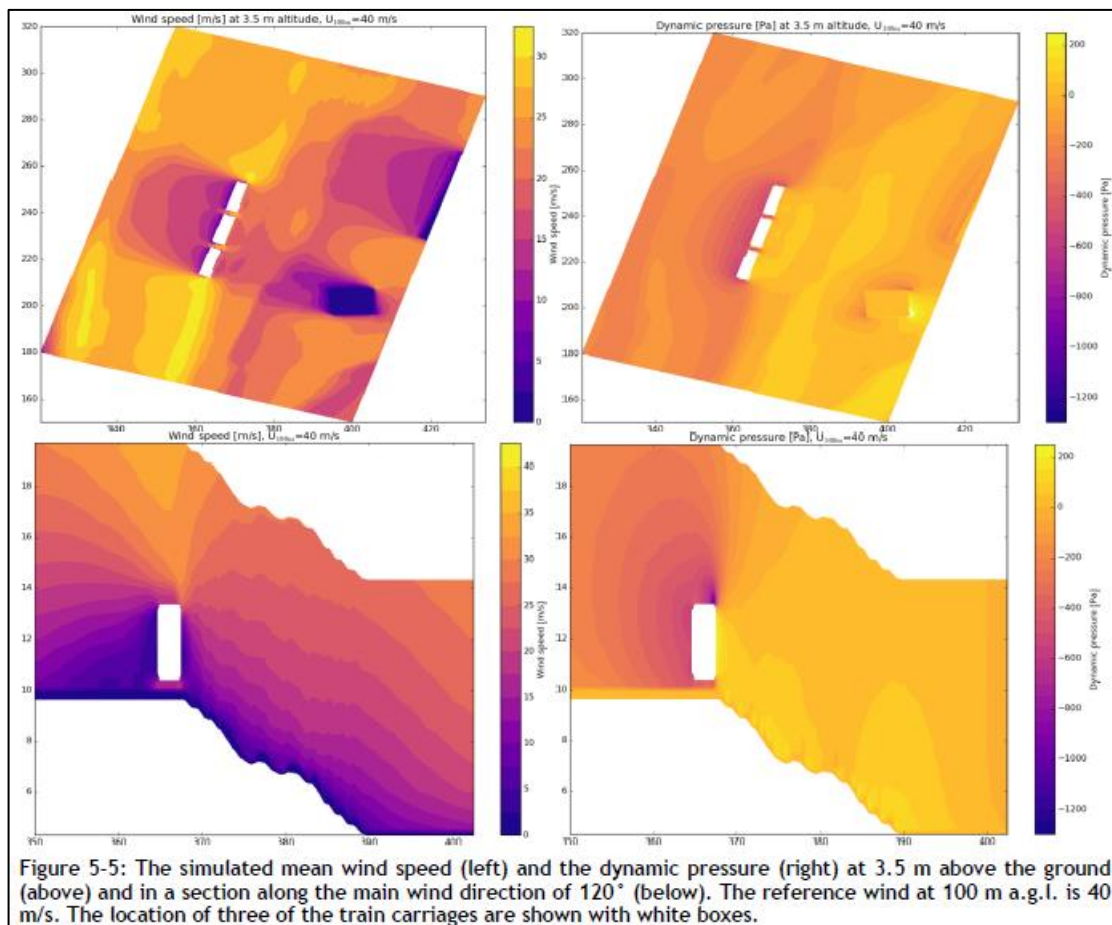
regnes uansett å være minimal. Figur 24 viser hvordan vindkreftene påvirket vogna og containeren.

Figur 24: Simulering av vindkrefter mot container. Illustrasjon: Kjeller Vindteknikk AS

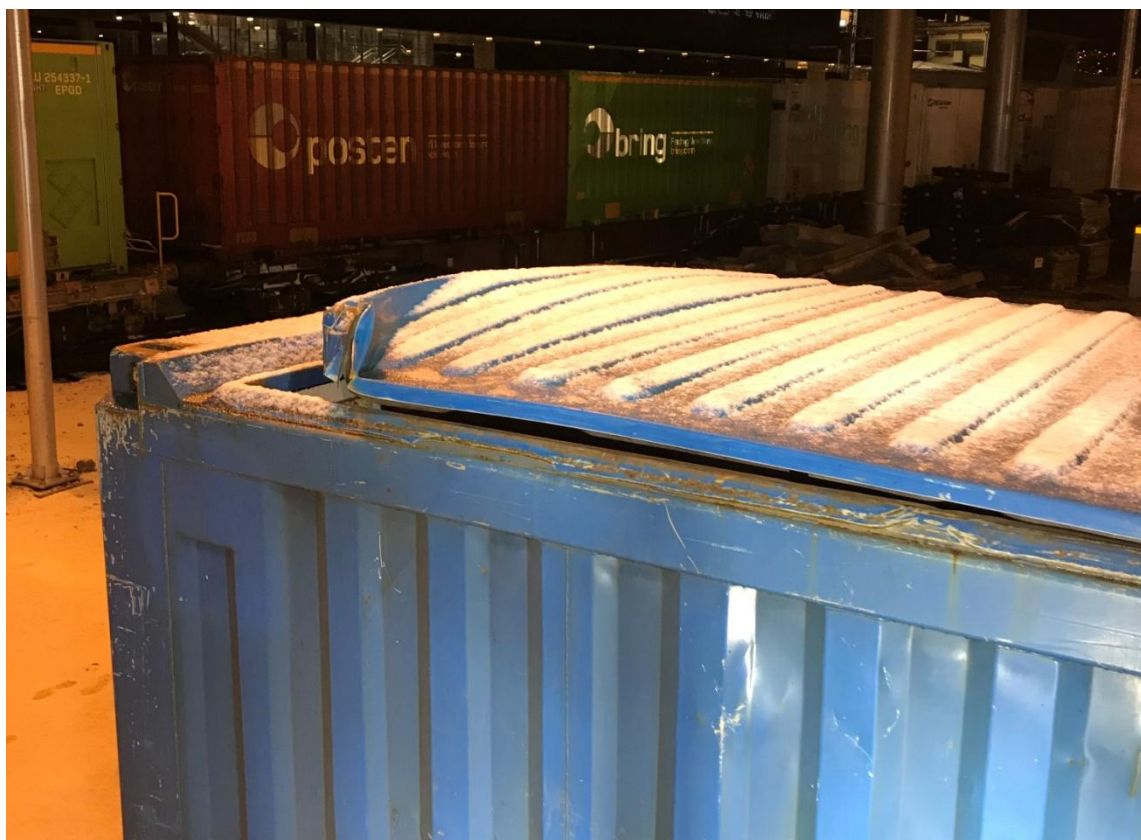
The roof of the snow shelter structure at Stokkalia was damaged by another container whose hydraulically operated roof had been partially opened. Winds at the site were likely near 22 m/s from east-southeast, and up to 28 m/s along the railtracks from the previous checkpoint where no damage had been registered. The storm was approximately a 20-year event at the site.

Figure 2-5: Photograph of the roof of the container which caused the damage to snow shelter structure at Stokkalia. Photograph: courtesy of Hans Bjørnseth.
