RAPPORT

JB 2018/08

RAPPORT OM AVSPORING PÅ TRONDHEIM SENTRALSTASJON 26. OKTOBER 2017

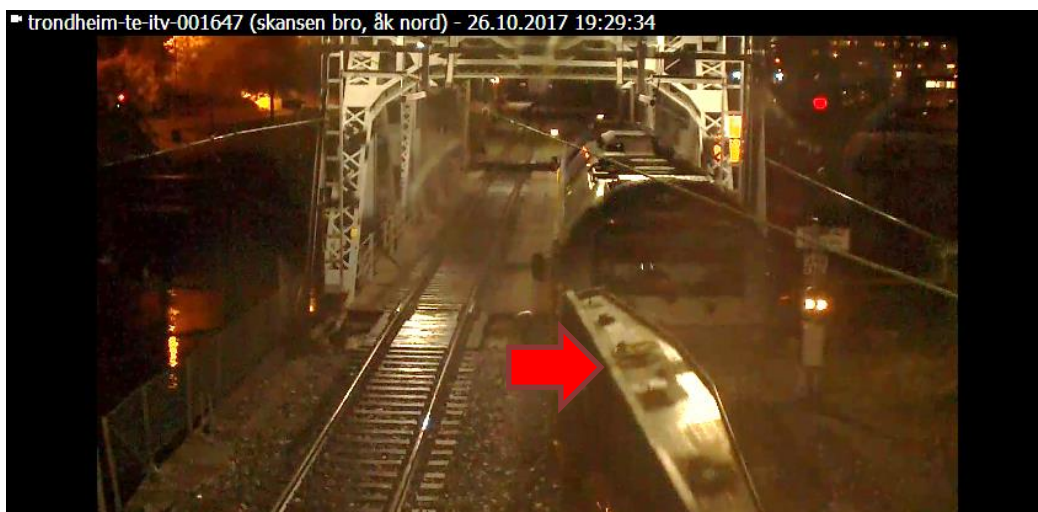
Figur 3: Pila viser første vogn på høykant. Kilde: Bane NOR

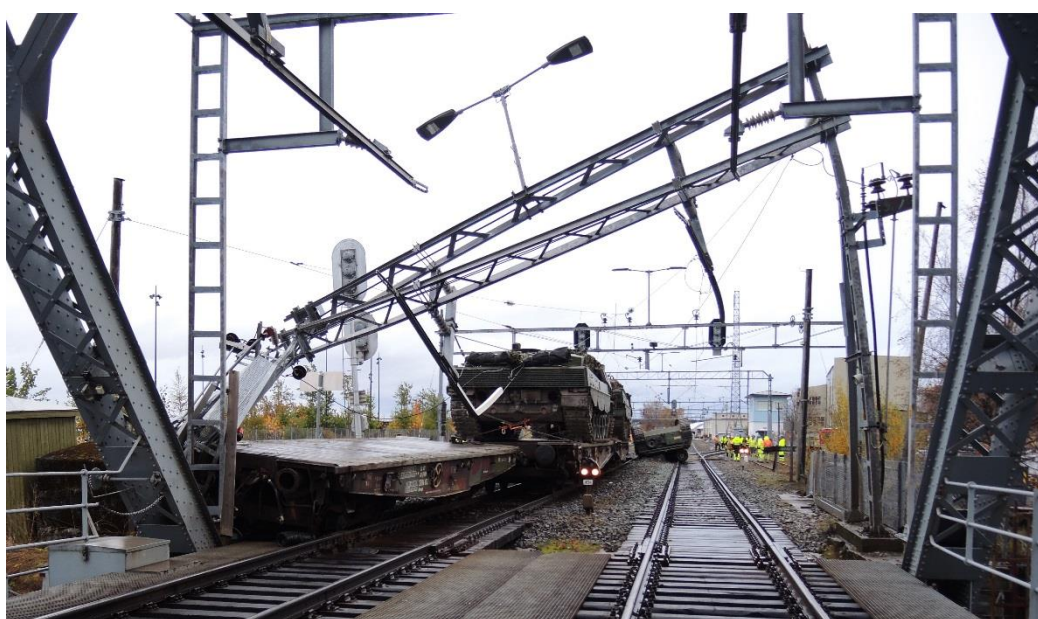
Figur 4: Skansen bru dagen etter avsporingen. Foto: SHT

En dobbel sporveksel ble totalskadet, og oppheng til kjøreledning på brua ble skadet. Kostnadene for å reparere skadene er estimert av Bane NOR til rundt 5,4 millioner kroner.

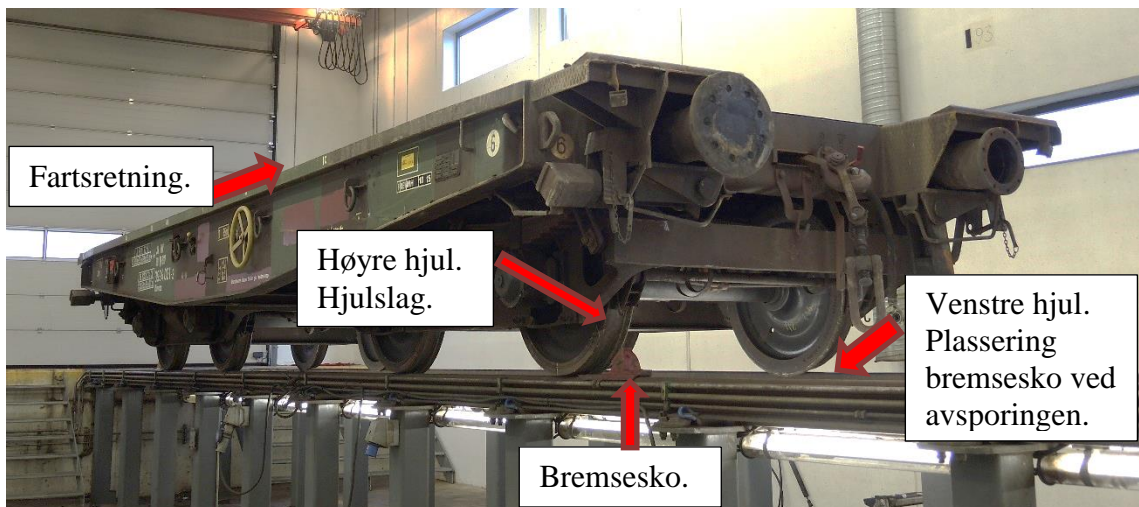
Vogn 338039940212 fikk skader på buffere, kobbler, hjul og strukturelle skader etter å ha vært over på siden før den sporet av. Lokomotivet fikk mindre skader bak etter at koplingen mellom lokomotivet og vognen røk. Kostanden for reparasjon er estimert til ca. 300.000 kroner.

Den 31. oktober undersøkte Havarikommisjonen vognen (figur 6) på Marienborg verksted i Trondheim, og funnene oppsummeres nedenfor:

Figur 6: Undersøkelsen av vognen som sporet av på Marienborg i Trondheim. Foto: SHT

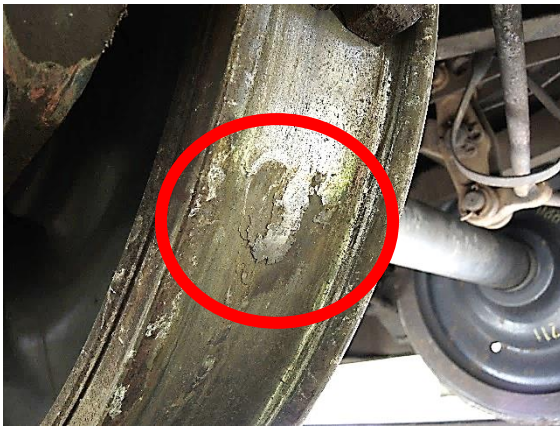
- Hjulslag på høyre hjul (figur 7) betyr at hjulet ikke har rullet, men sklidd langs skinnestrengen.
- Venstre hjul (figur 8) på samme aksel har ikke hjulslag. Høyre og venstre hjul sitter fast på samme aksel og roterer likt. Normalt vil det være hjulslag på begge hjul dersom akselen ikke roterer mens toget er i bevegelse.
- En bremsesko (figur 9 og 10) med skader som er forenelige med at den har vært under et hjul og sklidd langs skinnegangen ble funnet ved avsporsingsstedet.

Figur 7: Høyre hjul har hjulslag. Foto: SHT

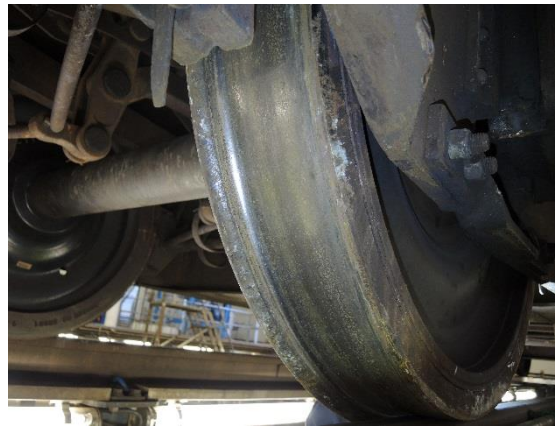
Figur 8: Venstre hjul har ikke fått hjulslag. Foto: SHT

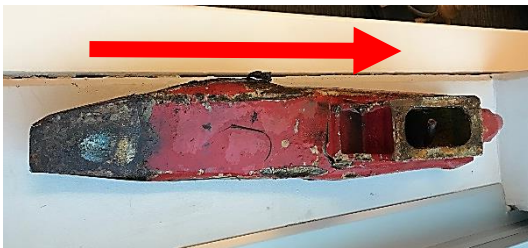
Med bakgrunn i materialundersøkelsen ble det gjort et utvidet søk etter bremsesko, og den 1. november ble det funnet en skadet bremsesko i nærheten av avsporsingsstedet. Bremseskoen ble funnet ved gjerdet som markerer grensa for jernbaneområdet. På avsporsingsdagen ble det funnet en del av denne bremseskoen i sporvekselen hvor vognen sporet av.

Figur 9: Oversiden av skadet bremsesko. Pilen viser fartsretningen. Foto: Bane NOR

Bremsesko ligger løst på skifteområdet og det er ikke et fast system for hvor de skal oppbevares når de ikke er i bruk. Bremsesko er enten gule eller røde, men fargen svekkes over tid ettersom de utsettes for slitasje. Bremseskoen i denne hendelsen var opprinnelig malt rød, men fargen var slitt og med en god del rustflekker (se figur 9).

Havarikommisjonen mener at dette gjorde bremseskoen vanskelig å oppdage ettersom det var mørkt og det regnet. Bremseskoen skiller seg lite fra omgivelsene bestående av skinner, pukk og befestigelse. Det er kunstig lys i området, men vognene og lasten skygger normalt for hjulene hvor bremseskoen plasseres.

Havarikommisjonen mener at ved å øke synligheten til bremsesko vil dette bidra til at de lettere oppdages når det utføres bremseprøve.

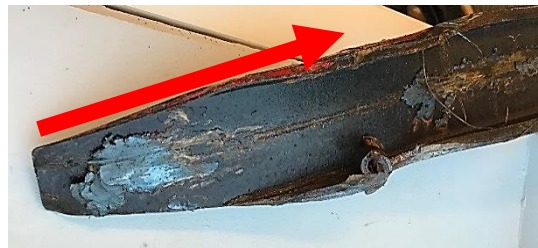
Figur 10: Undersiden av skadet bremsesko. Pilen viser fartsretningen. Foto: Bane NOR

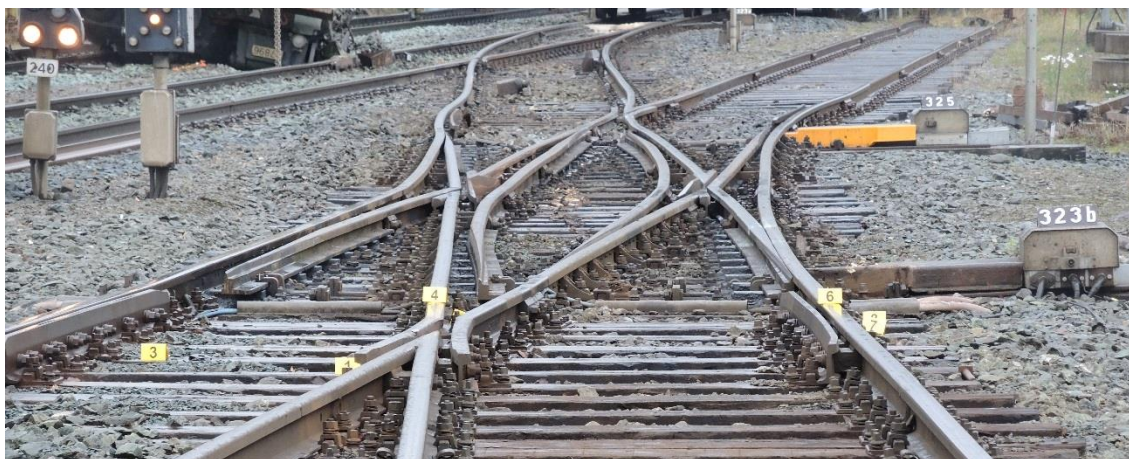
Det ble store skader på første sporveksel hvor toget sporet av og denne ble vurdert som totalskadet.

Figur 12: Situasjonsbilde av skader i sporvekselen og i sporet. Foto: SHT

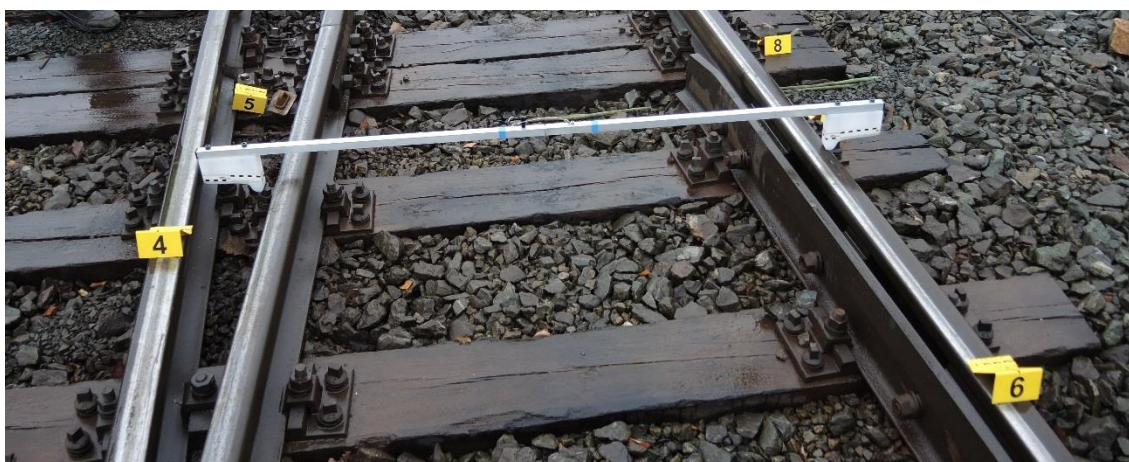
Figur 13: Undersøkelse av sporveksel. Markering nr. 5 er en del fra bremsesko. Foto: SHT

Merkene i sporvekselen tyder på at bremseskoen har kilt seg fast i skinnekrysset og sporet av hjulet. Dette medførte at begge hjul på samme aksel sporet av. Figur 13 viser en mal av hjulet og aksling hvor avsporingen skjedde. Videoopptak fra hendelsen viser at vognen veltet over på høykant og mistet deretter lasten etter avsporingen. Vognen falt ned på hjulene igjen, løsnet fra lokomotivet og stoppet i brukonstruksjonen.

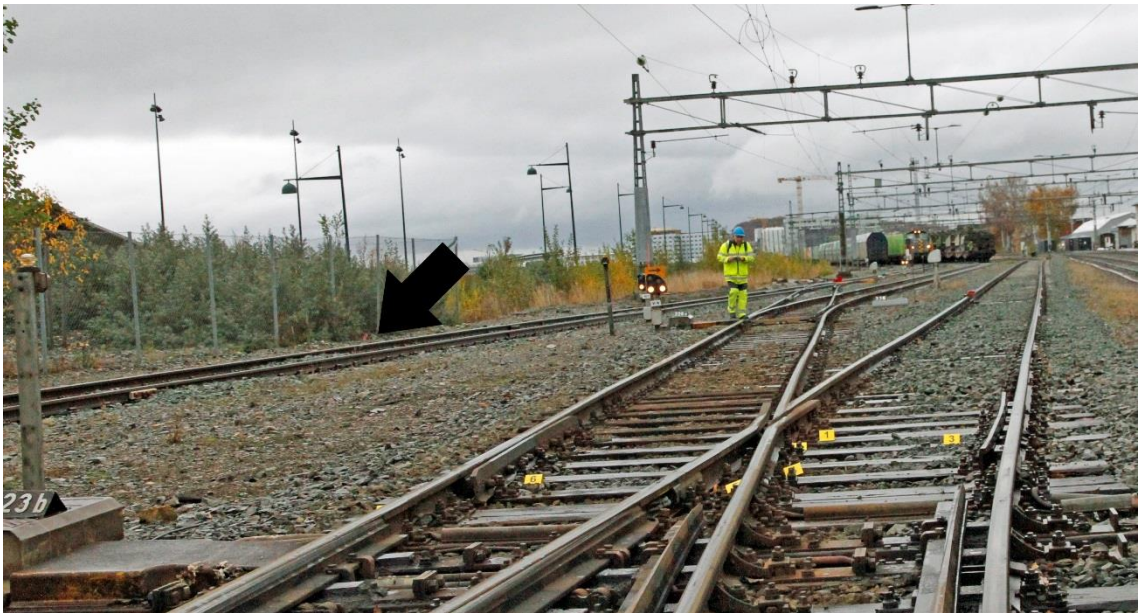
Figur 14: Pilen viser hvor bremskoen ble funnet. Foto: Politiet
