RAPPORT

JB 2017/01

RAPPORT OM ALVORLIG JERNBANEHENDELSE, HOVEDBANEN, ALNABRU SKIFTESTASJON 29. APRIL 2016

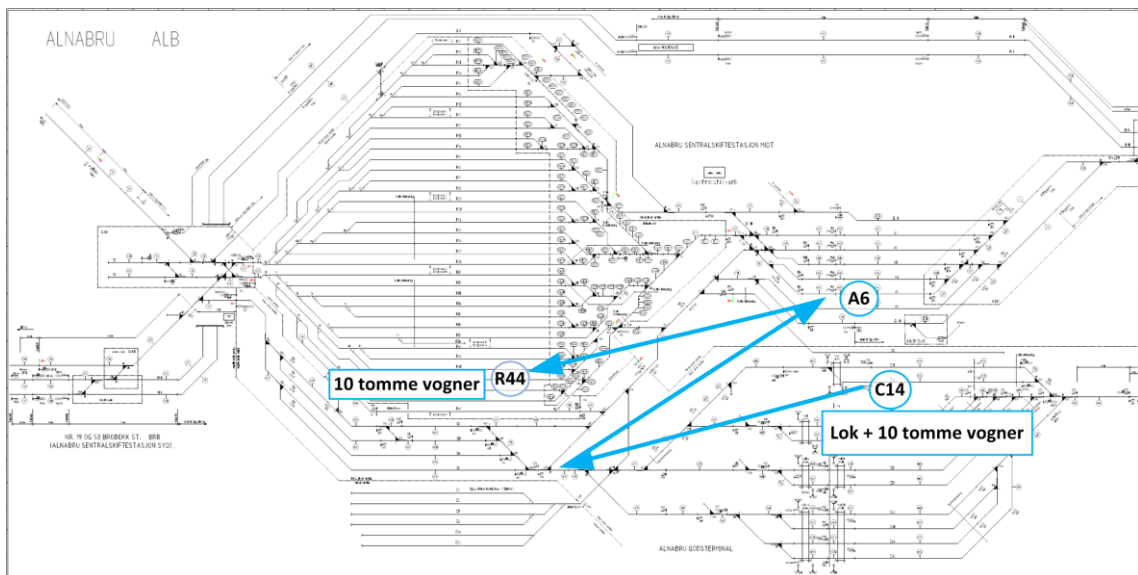
Litt over klokken 0300 fikk skiftelaget tillatelse fra togekspeditør til å skifte fra spor C14, via spor A6 til spor R44 (se figur 2). Spor R44 er ikke sikret med signalanlegg, og området sikres derfor operativt av togekspeditør. Planen var at 18 av disse vognene skulle hensettes i spor R44, og de to siste vognene skulle til spor R47. Denne operasjonen tok noe tid da de måtte koble sammen vognene og deretter fylle luft. Etter sammenkoblingen ba skifteren fører av skiftelokomotivet om å trekke bakover for å justere vognene i riktig posisjon i R44. Skiftestammen var på dette tidspunktet 690 meter lang, og bestod av 20 tomme vogner og et skiftelokomotiv. Skiftestammen var dermed for lang for spor R44 som er omtrent 600 meter langt.

Figur 2: Skiftebevegelsen fra spor C14 via spor A6 til spor R44. Kilde: Bane NOR SF. Illustrasjon: SHT

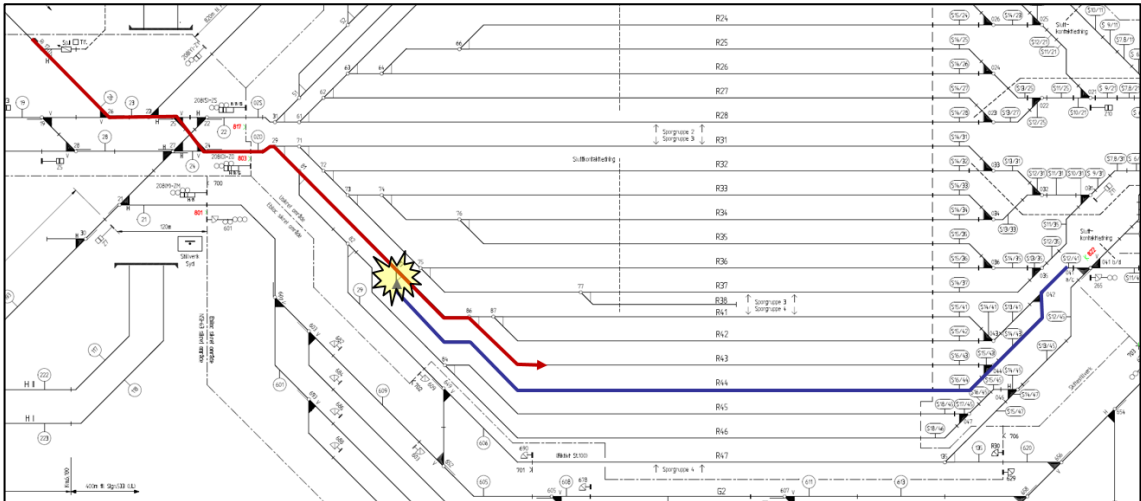
I det godstog 5544 kjørte inn i spor R43 så fører at det var bevegelse i skiftestammen på nabosporet R44, og tok kontakt med skiftelaget via radio. Det var imidlertid for sent ettersom godstoget og skiftestammen var i bevegelse samtidig. Godstoget passerte middel mot spor R43 med lokomotivet og fire vogner, før den bakerste vognen i skiftestammen traff vogn 5 og 6 (se figur 3). Dette resulterte i at den bakerste vognen på skiftestammen klatret opp langs kanten på vogn 5, og traff containeren på vogn 6 og ble kastet til siden og sporet av.

Figur 3: Blå linje er skift i spor R44, rød linje er godstog 5544 i spor R43. Kilde: Bane NOR SF. Illustrasjon: SHT

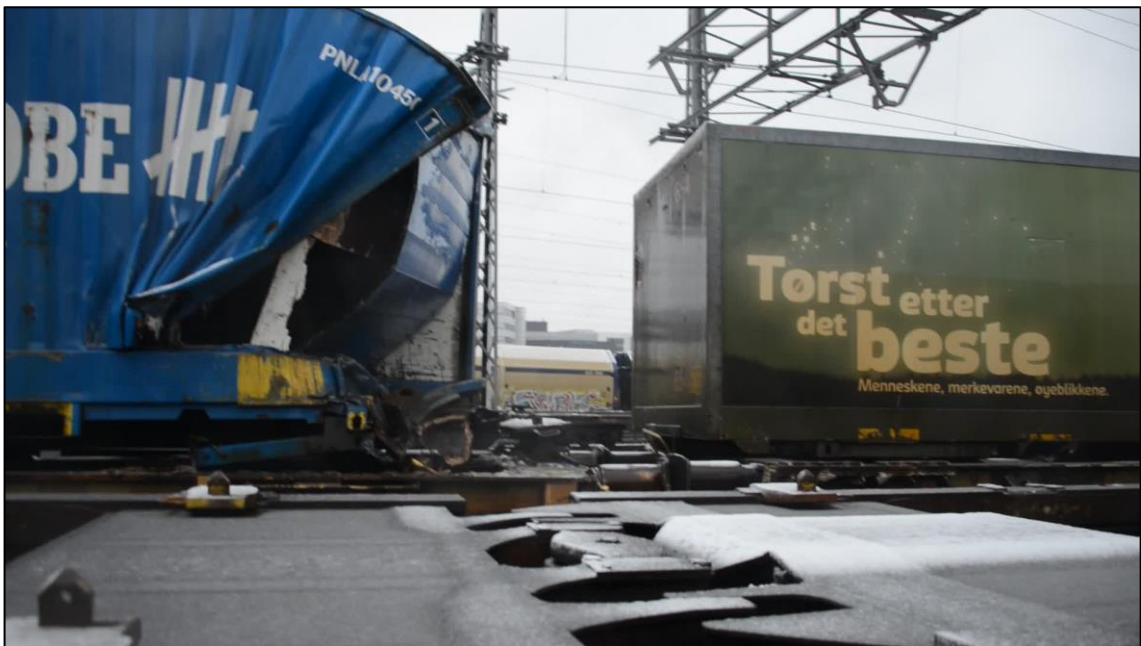
Skadene på containerne er av GreenCargo AB opplyst å beløpe seg til SEK 15.000. Materiellet er ikke reparert i skrivende stund, og kostnadene er derfor ikke kjent.

Figur 5: Skader på containere i godstoget på vogn 5 (grønn) og 6 (blå). Foto: SHT
