Avgitt juli 2023

RAPPORT BANE 2023/04

***Sammenstøt mellom persontog og traktor
på Hagamælen planovergang,
Dovrebanen, 31. mai 2022***

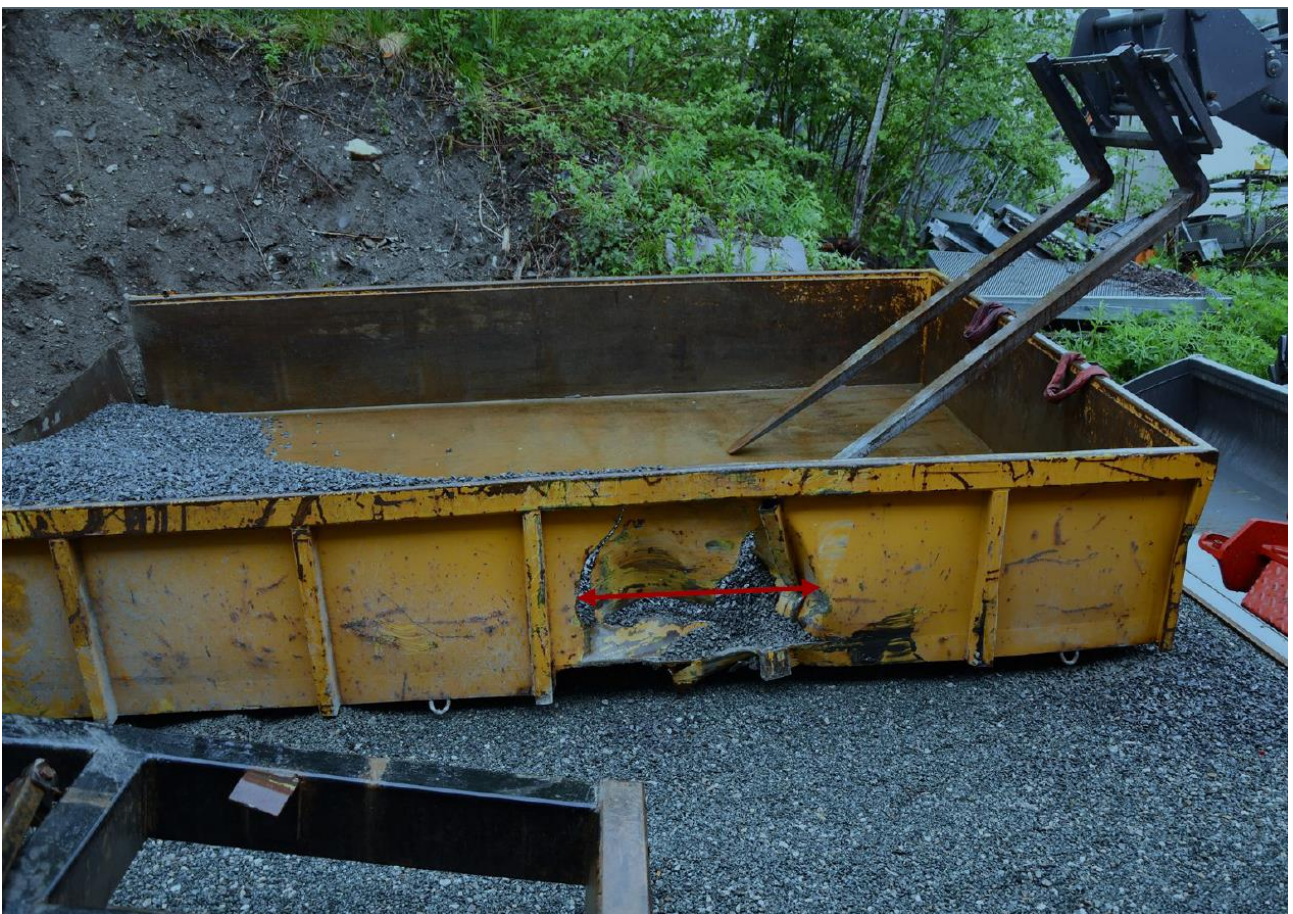
Figur 12: Traktortilhengerens tilhengerkasse med merke etter togets venstre buffer. Foto og markering: Statens vegvesen

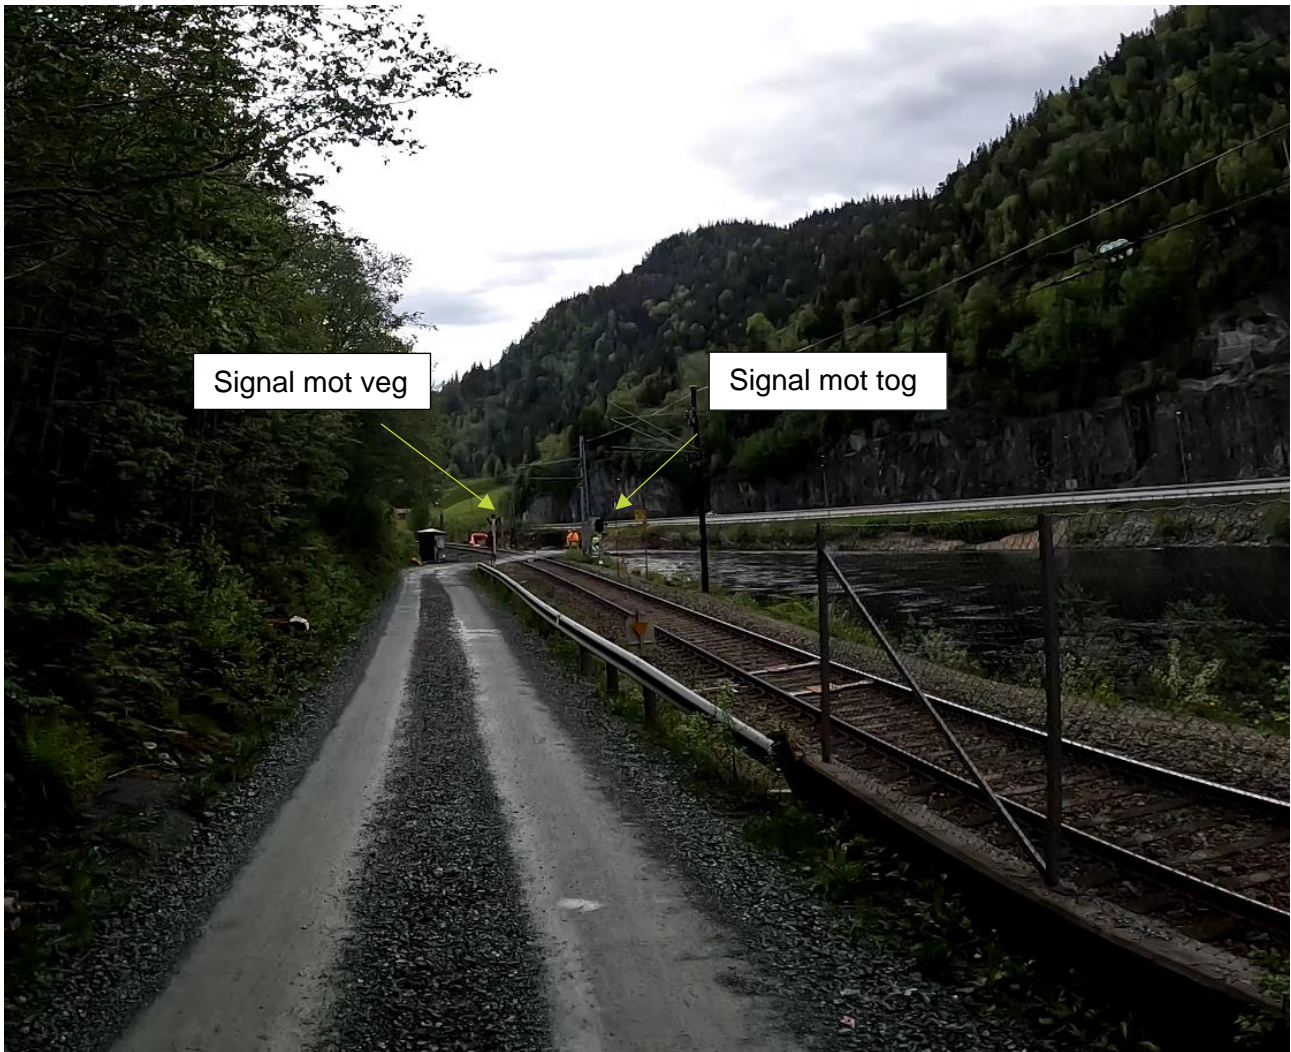
Figur 20 viser forholdene om ettermiddagen på ulykkesdagen, og er et stillbilde hentet fra videodokumentasjon tatt med vidvinkelkamera. Bildet er videre forstørret i bildebehandlingsprogram. Bildet gir derfor ikke nødvendigvis samme inntrykk som fra førerplassen i traktoren, som også hadde påmontert frontlaster.

Figur 20: Bilde tatt i traktorens kjøreretning. Traktorens plassering i veibanen er ukjent, bildet gir et inntrykk av siktforholdene mot planovergangen på ettermiddagen ulykkesdagen. Stillbilde fra video: SHK

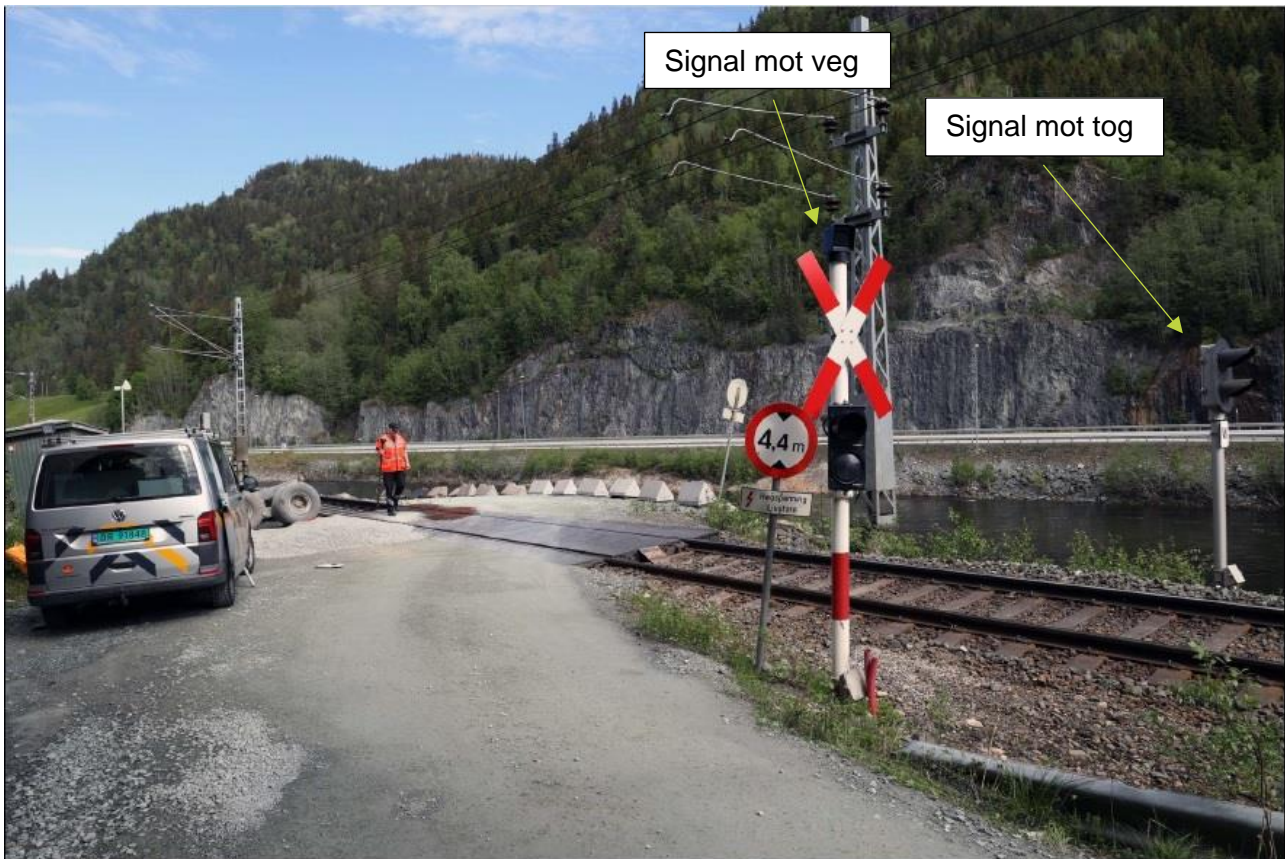
Figur 21 viser signalenes plassering sett fra Krogstadvegen i traktorens kjøreretning før signalstolpen passeres av vegtrafikanter. Den elektroniske klokken som varsler samtidig som det røde lyset blinker er plassert på toppen av stolpen.

Havarikommisjonen og politiet har målt siktavstand fra planovergangen og sørover langs jernbanelinjen til om lag 155 meter.

Figur 21: Oversikt over Hagamælen planovergang sett fra Krogstadvegen i traktorens kjøreretning. Foto: Politiet

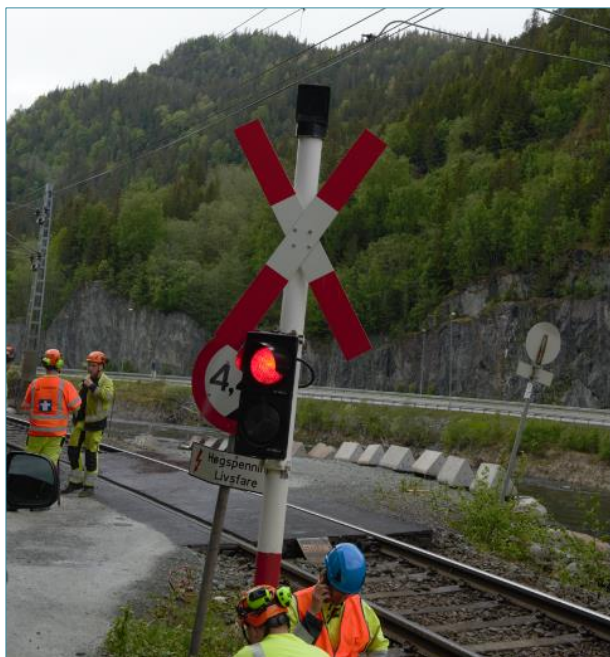
Havarikommisjonen ønsket likevel å verifisere dette i den grad det var mulig. Med bakgrunn i de store skadene på signalkiosken anså både Havarikommisjonens representanter og personell fra Spordrift AS det som uforvarsilig å spenningssette denne på nytt for å teste anlegget. For å undersøke det røde lysets funksjon til veisignal V1 ble derfor selve lampen spenningsatt og kontrollert ved hjelp av et bilbatteri (se figur 23 og figur 24). Testen viste at den røde diodematriksen lyste.

Figur 23: Rød lampe i veisignal V1 lyste da bilbatteri ble tilkoblet. Foto: SHK

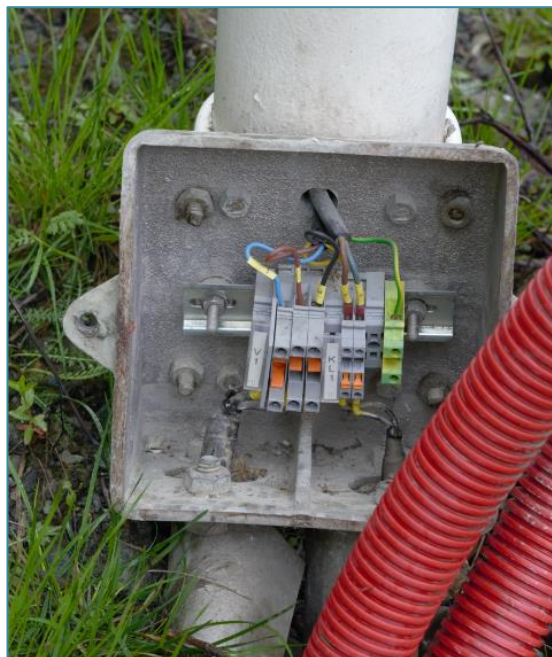
Figur 24: Tilkoblingspunkt i bunnen av signalmasten til veisignal V1, hvor spenning ble påsatt. Foto SHK.
