RAPPORT

JB 2015/09

RAPPORT OM SAMMENSTØT MELLOM TOG 411 OG ENDEBUTT I SPOR 23 PÅ TRONDHEIM SENTRALSTASJON, TRØNDERBANEN MANDAG 9. FEBRUAR 2015

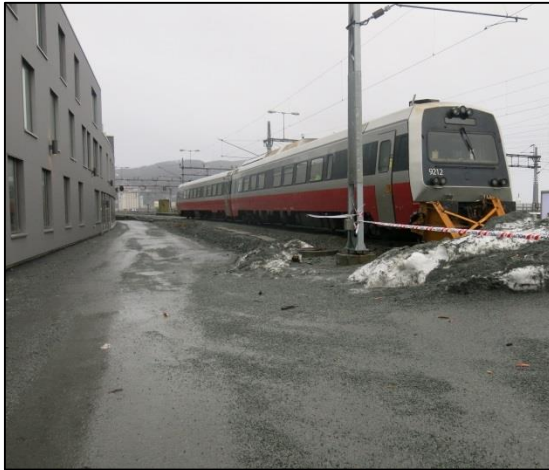
Figur 2: Tog 411 etter sammenstøt med endebutt spor 23. Foto: SHT

I sammenstøtet ble en hjulgang løftet av skinnene, samt at det oppstod skader i fronten av togsettet. Blant annet ble plog, slanger og kraner, bremserør, buffere, endebjelke og karosseri skadet. Innvendig løsnert ruten bak førerplassen og det oppstod andre, mindre innvendige skader. Total kostnad for reparasjon av togsettet var ca. kr. 400 000.

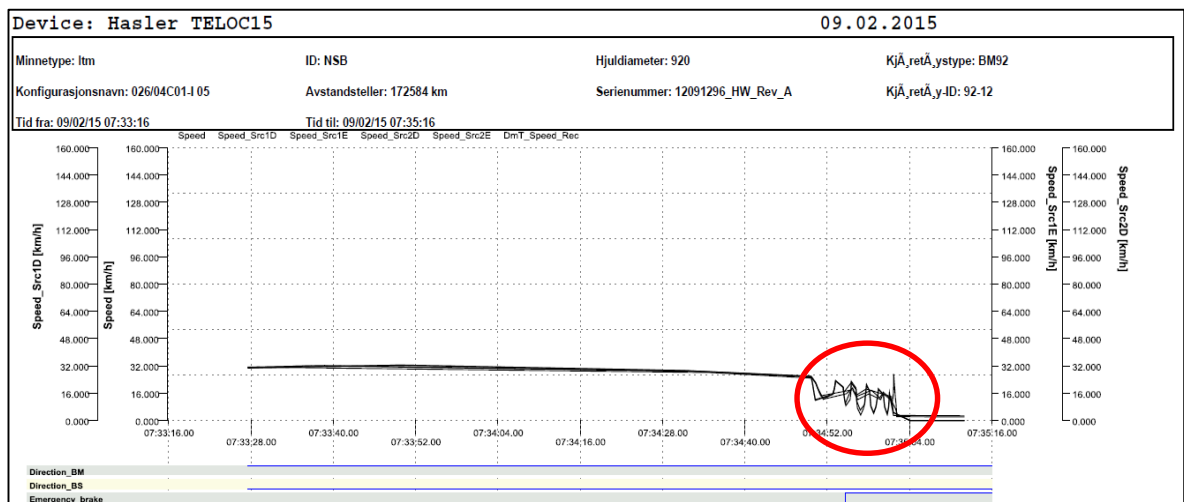
Data fra registreringsenheten (figur 5) fra ulykken ble hentet ut og sendt til leverandør for å sikre en enhetlig tolking av hastighetskurven. I følge leverandør viser kurven i figur 5 at det har vært glidning på hjulene. Man får da en sikk-sakk kurve som vises etter hvert som bremsene tar og slipper for å regulere nedbremsingen. I følge data fra registreringsenheten hadde toget en hastighet på ca. 17 km/t i det den traff endebutten. Kurven viser en hastighetssenkning som starter ca. 20 sekunder før sammenstøt, som tilsvarer 130 – 140 meter fra endebutten og glidningen vises ca. 12 sekunder før sammenstøtet som tilsvarer ca. 75 meter fra endebutten. På grunn av glidning oppstår det unøyaktighet i blant annet måling av distanse.

Figur 5: Utskrift fra ferdsskriver. Kilde: NSB AS

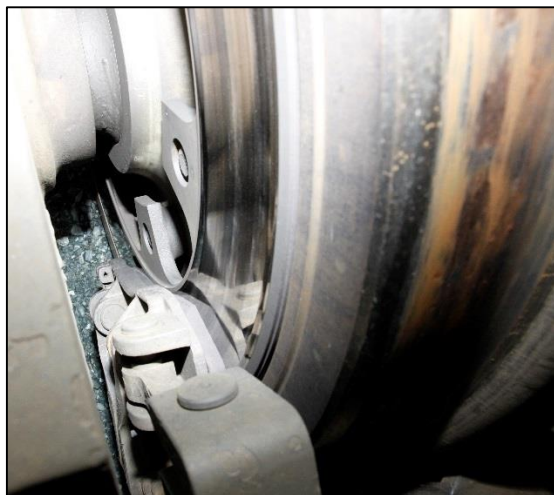
Spor 23 på Trondheim sentralstasjon benyttes blant annet av togene fra Rørosbanen mandag – fredag samt lokaltog ved behov. Sporet benyttes normalt ikke i helgene, og hadde ifølge Jernbaneverket heller ikke vært benyttet denne helgen. Havarinspektørene som var på ulykkesstedet på ulykkesdagen observerte våte og korroderte skinner. Det var også avsatt korrosjon på hjulene (figur 7 og figur 8 neste side).

Figur 7: Avsatt korrosjon på hjul. Foto: Politiet

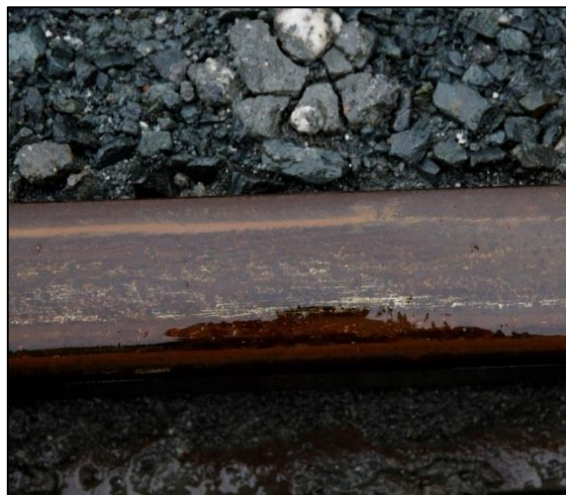
Figur 8: Fuktig skinne i spor 23. Foto: Politiet

Undersøkelsen har vist at det mest sannsynlig var glatte skinner som var årsaken til at toget ikke hadde forventet hastighetsenkning før sammenstøtet med endebutten, men Havarikommisjonen kan ikke med sikkerhet si om det var dannelse av mikroorganismer, dannelse av korrosjonsbelegg eller kombinasjon av korrosjon og sjøvann som forårsaket de glatte skinnene.

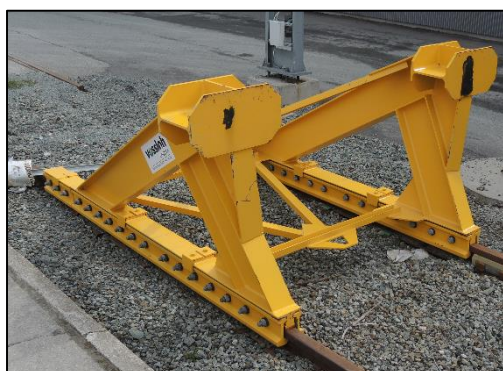
I sammenstøtet ble endebutten løftet opp sammen med skinnene slik at skinnene ble vridd og det oppstod skader på skinner, befestigelse, endebutt og sviller. Total kostnad for utbedring av skadene var ca. kr. 100 000.

Figur 9: Fastmontert endebutt montert i spor 23 etter ulykken. Foto: SHT

Havarikommisjonen mener at en energiabsorberende endebutt ville vært med på å redusere skader på materiell og personer om bord. Energiabsorberende endebutter er noe som bør vurderes i korte endespor ved ombygging og nybygging av stasjoner.
