# RAPPORT

JB 2016/02

## RAPPORT OM TOGAVSPORING VED GRYTÅ, KM 285,28 PÅ BERGENSBANEN 9. FEBRUAR 2015, TOG 5502

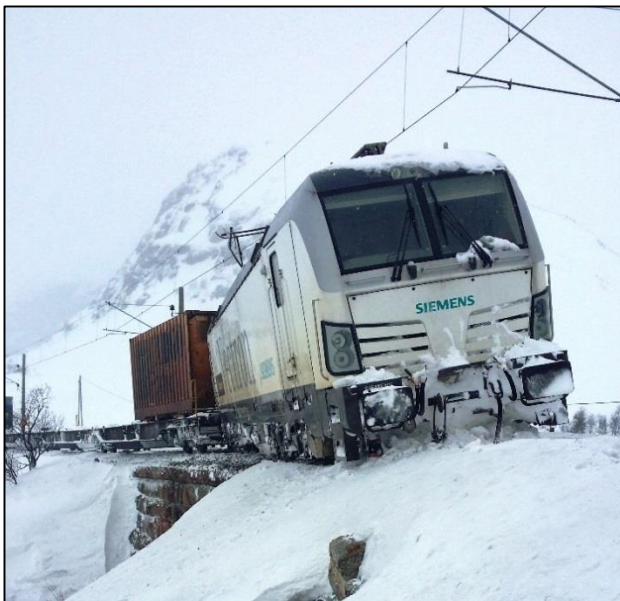
Omtrent 1000 meter øst for Tunga stasjon kjørte toget inn i en skjæring hvor en snøfonn hadde begynt å bygge seg opp. Da lokomotivet kjørte igjennom fonna merket fører at lokomotivet sporet av til høyre i kjøreretningen. Da toget stoppet viste det seg at lokomotivet hadde sporet av med tre aksler, og stod på Grytå bru ved km 285,28. Samtlige vogner var på sporet, og vognstammen var tilkoblet lokomotivet. Lokomotivet og første vogn hadde ombufret. Størrelsen på fonna ble ikke dokumentert.

Figur 2: Avsporet lokomotiv. Foto: Jernbaneverket

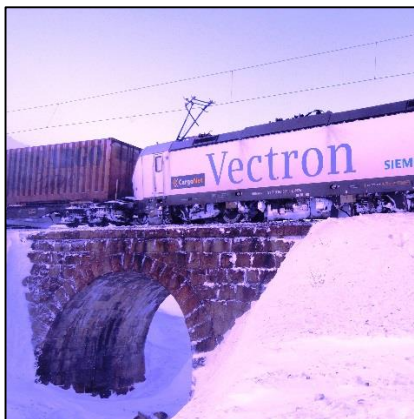
Havarikommisjonens undersøkelser avdekket ikke feil eller mangler som påvirket lokomotivets løpeegenskaper negativt. Lokomotivet fikk størst skader i den bakre enden i kjøreretningen. Her ble buffere og stigtrinn skadet da lokomotivet og første vogn ombufret, og strømvtager ble skadet da lokomotivet sporet av. Boggien som sporet av fikk skader på hjulflens og bremseskiver. Hjulene ble i etterkant dreid av hensyn til overflateskader på flensene. Reparasjonskostnadene for Simens på lokomotiv Vectron 193932 ble ca. kr. 700.000. Reparasjonskostnadene for første vogn i toget som ombufret med lokomotivet ble ca. kr. 35.000.

Figur 4: Lokomotivet og første vogn.  
Foto: Jernbaneverket

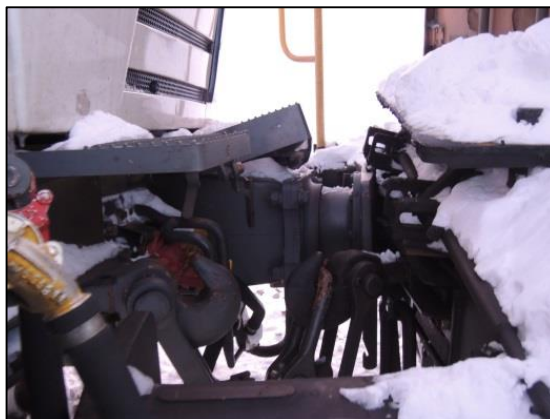
Figur 5: Ombufringen mellom lokomotivet og første vogn. Foto: Jernbaneverket

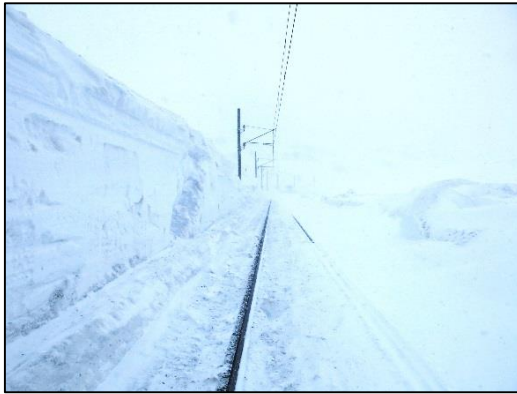
Snøkanten til venstre vist i figur 6 stopper snøen som pløgen kaster ut på denne siden. Snøen vil renne ned og bli liggende mellom sporet og snøkanten. Det er vesentlig at denne snøen fjernes jevnlig slik at det er plass til å legge igjen snø her. Om ikke dette blir gjort, vil det bygge seg opp så mye snø at den vil komprimeres og gi et vertikalt press på trekraftkjøretøyet. Figur 7 viser hvordan en snøfonn bygger seg opp i området hvor avsporingen skjedde med lik vindretning som da avsporingen skjedde.

Figur 6: Skjæringen i området hvor tog 5502 sporet av. Foto: SHT

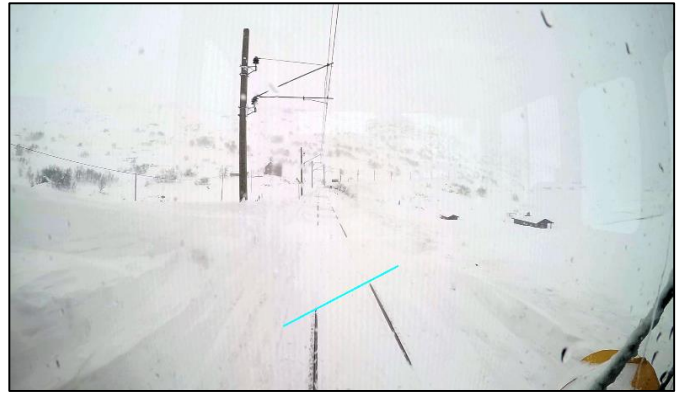
Figur 7: Begynnende snøfonn ved samme vindretningen som avsporingssdagen. Foto: SHT

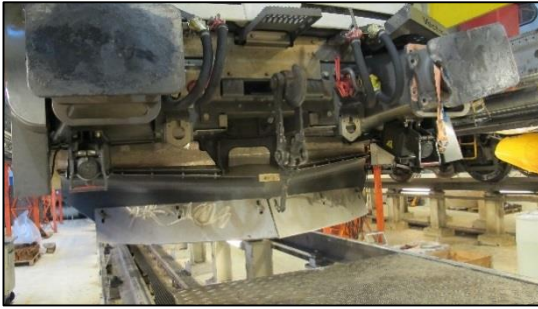
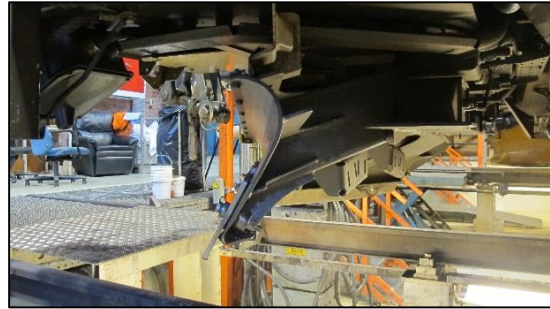
Vectron-lokomotivene kan utstyres med forskjellige typer plog. Involvert lokomotiv nr. 193923 var utstyrt med en underliggende plog (se figur 11 og 12). Denne var trukket noe tilbake og plassert mellom fronten på lokomotivet og boggien. I følge Siemens er dette gjort for å oppfylle kravet til fritt koblingsrom. Vinkelen på denne plogen var 120°. Størrelsesmessig fylte den det europeiske minimumsprofilen for snøplog. Lokomotivet har i tillegg innfesting for skinneryddere og sanding festet til boggirammen (se figur 13 og 14). Disse sitter 8 cm over skinneretopp.

Figur 11: Plogen sett forfra. Foto: SHT

Figur 12: Plogen fra siden. Foto: SHT

På selve plogen var det i underkant påmontert et ekstra, justerbart skjær. Dette var festet med bolter og underkant var 15 cm over skinnetopp. Plogen var festet til festebrakettene med bolter. Disse stakk ned i selve plogen, og enkelte bolter og muttere stakk ut på plogens framside. Plogens overflate var ubehandlet og dermed forholdsvis ru. I området i forkant av plogen var det ett stigtrinn på hver side i tilknytning til bufferne, en 1000V-kontakt på hver side i underkant av bufferne samt noen braketter.

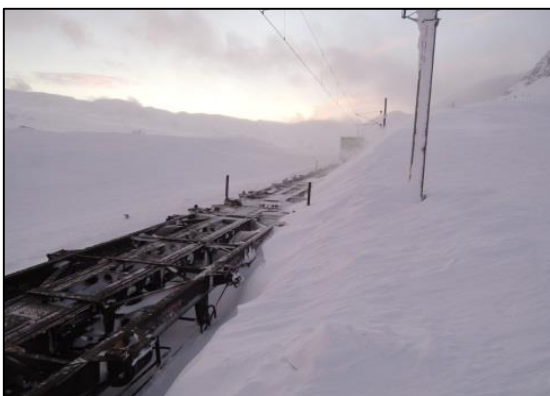
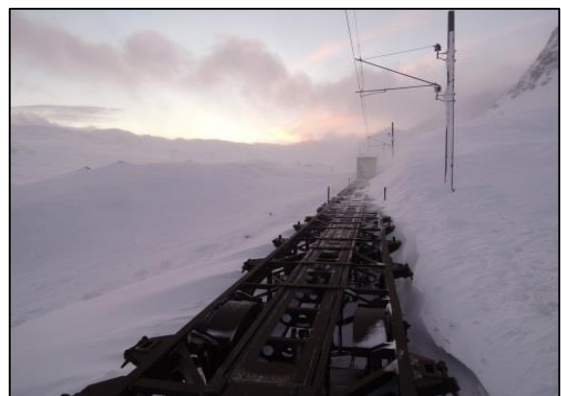
Figur 17: Togstammen ble pakket inn med snø i løpet av noen timer etter avsporingen.  
Foto: Jernbaneverket

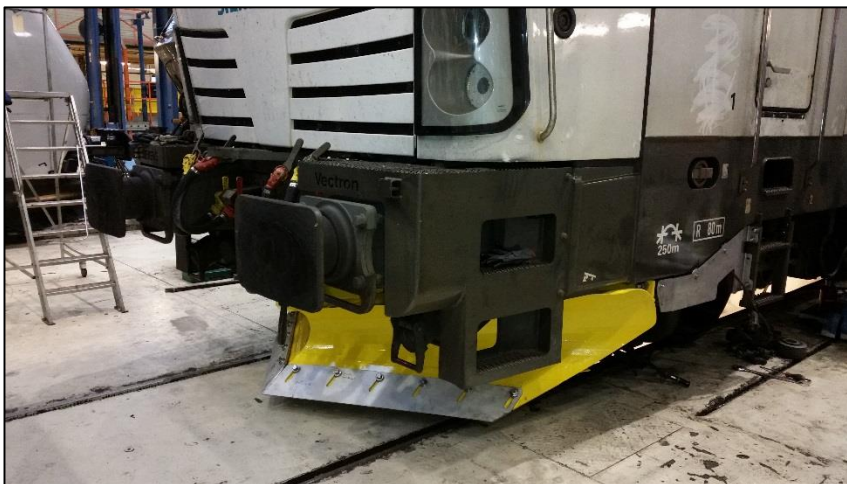
Figur 19: Siemens' nyutviklede plog til Vectron lokomotivet. Foto: Siemens

Siemens holder på med utvikling av ny snøplog som ivaretar kravene til fritt koblingsrom samtidig som den har bedre egenskaper for å rydde snø. Fronten på lokomotivet vil også bli forsøkt gjort mer egnet for å fjerne snø ved at stigtrinn, kontakter, braketter o.l. fjernes i den grad det er mulig. Havarikommisjonen mener dette er tiltak som vil bedre lokomotivets vinteregenskaper.
