RAPPORT

Bane 2021/06

RAPPORT OM AVSPORING MELLOM LØTEN OG HAMAR 23. JUNI 2020

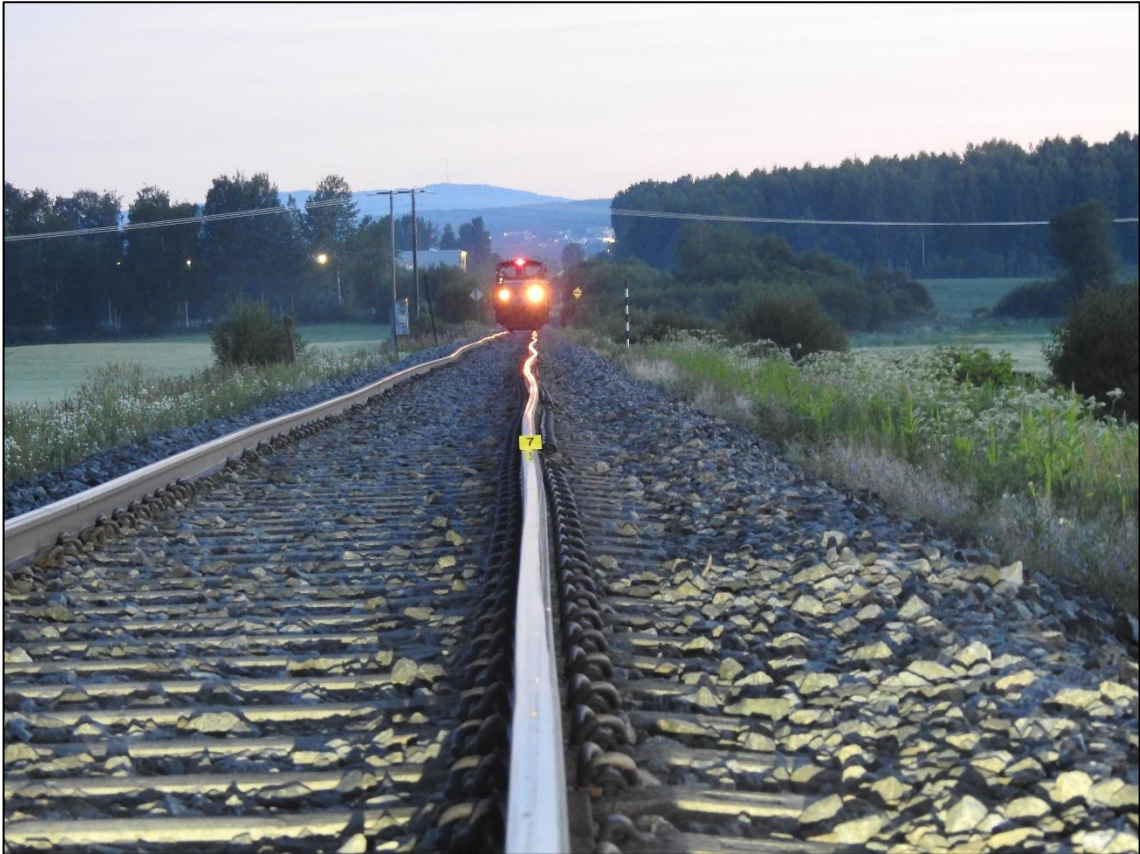
Figur 1: Det avspora lokomotivet og solsllyng. Foto: SHK

Det oppstod skadar på hjul og ein aksling på lokomotivet.

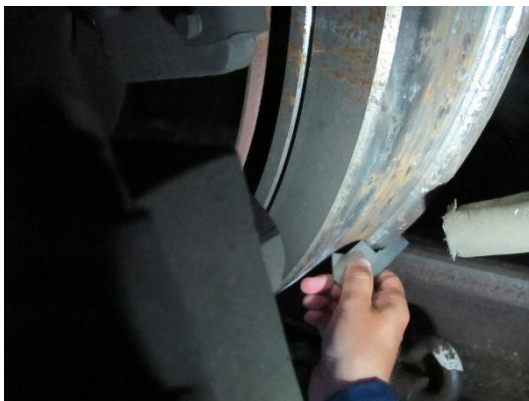
Hjula blei kontrollerte med tolk på staden. Kontrollen av flenshøgde og qr-mål viste ikkje noko unormalt.

Figur 5: Kontroll av hjul med tolk. Foto: SHK

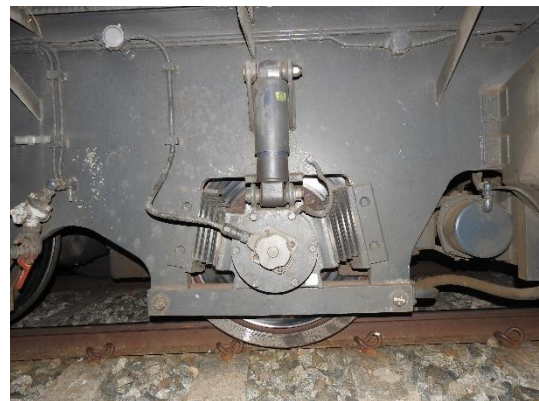
Visuell kontroll av støytdeparane synte ingen teikn til lekkasjar eller skadar. Kontrollen av fjøringa synte ingen teikn til skade eller noko som såg unormalt ut.

Figur 6: Fjøring og dempar. Foto: SHK

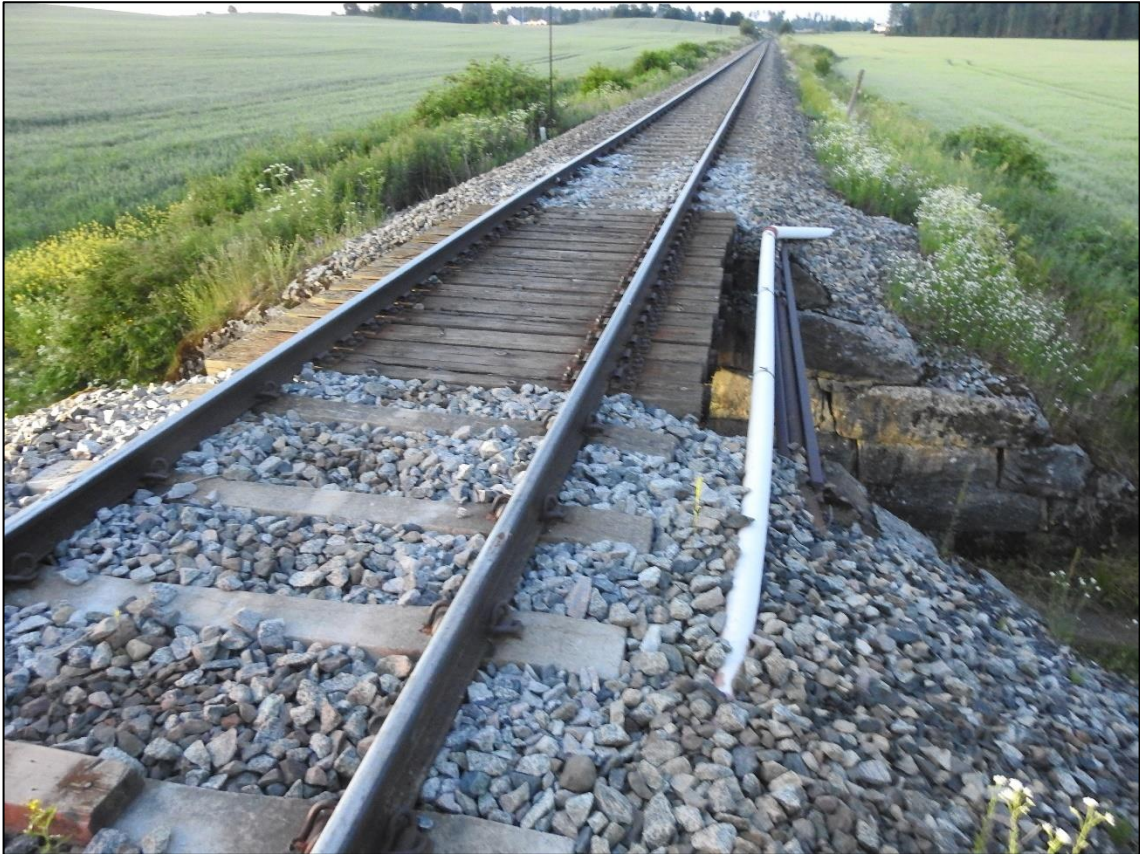
Stålbrua har ikkje gjennomgåande ballast, men har dobbelt svilledekke. Brua fungerer som eit fastpunkt i sporet. Brua er vist i figur 8.

Figur 8: Stålbrua ved staden der lokomotivet spora av. Foto: SHK

Ifølgje Spordrift er det kjent at det kan oppstå setningar som kan gje høgdefeil og gjere sporet vindskeivt ved stålbruer utan gjennomgåande ballast, slik som ved staden der lokomotivet spora av.

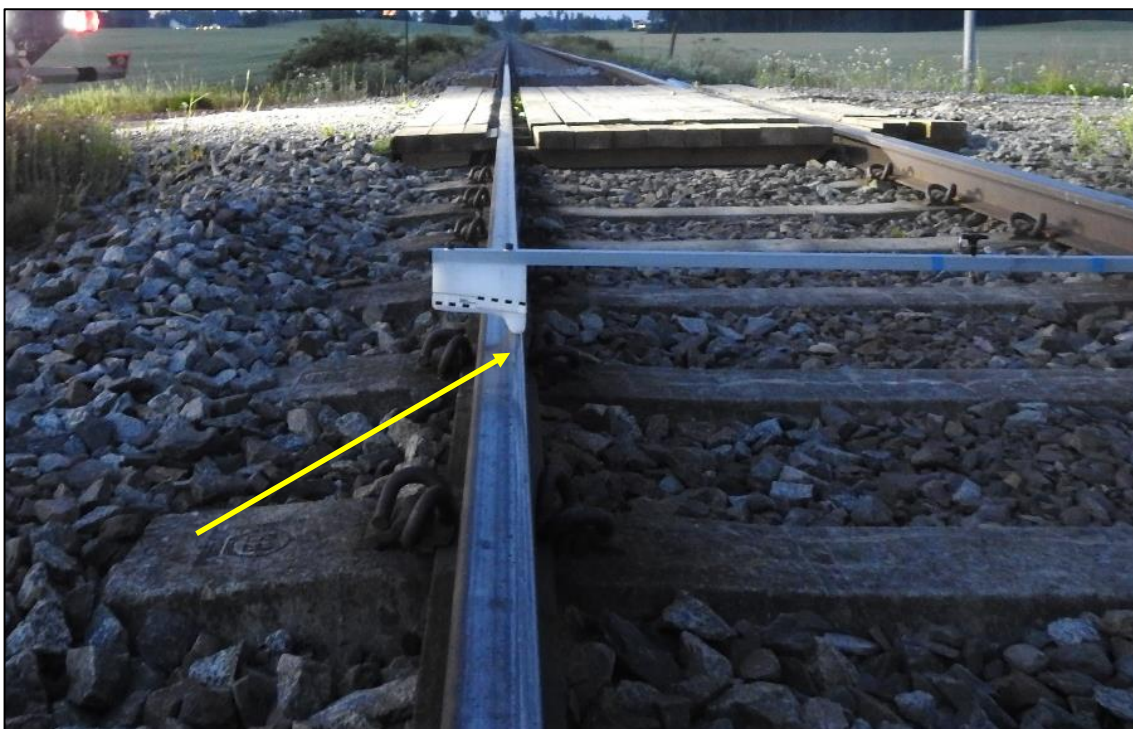
Det blei funne klatremerke på innsida av høgre skjene i fartsretninga om lag 4 meter etter planovergangen. Merke som hjulflensen sette på toppen av skjenehovudet, viser at toget køyrde 16 meter frå klatremerket til hjulet fall ned på utsida av skjenehovudet. Det var berre første akslingen som spora av.

Figur 10: Avsporingsmerke. Foto: SHK

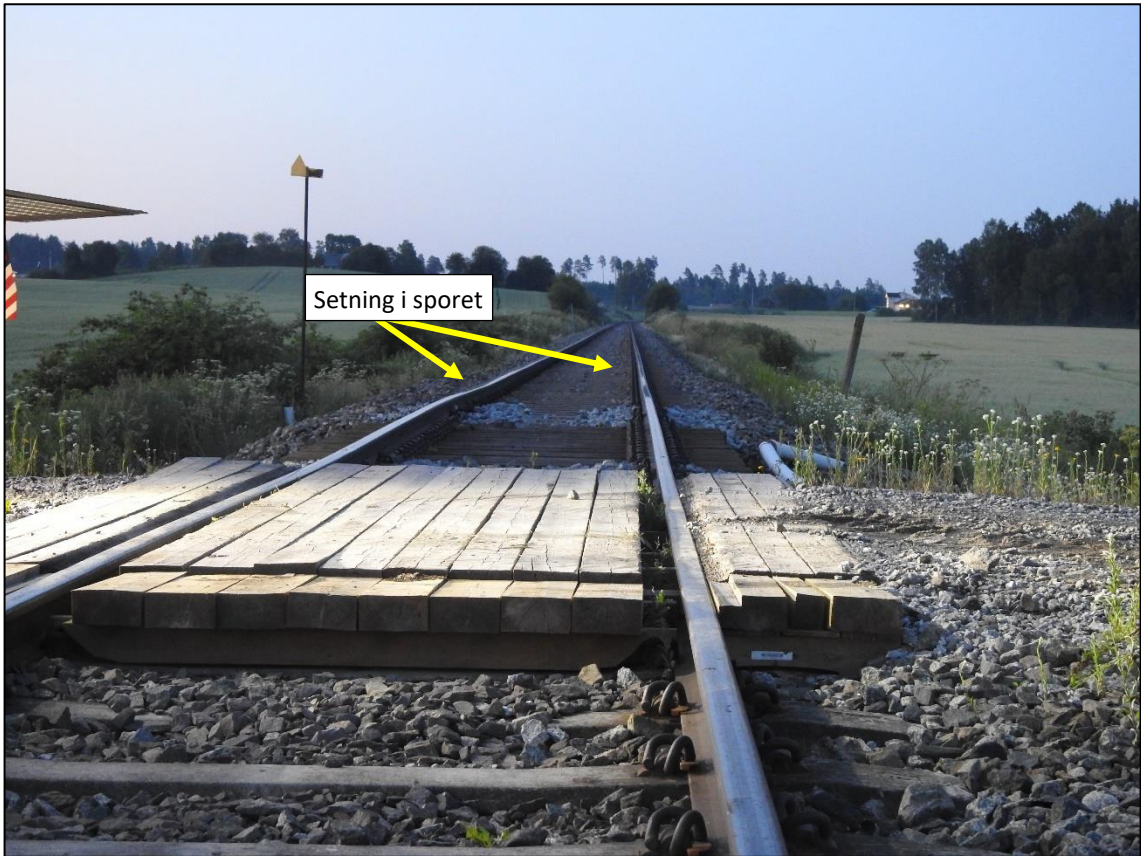
Om lag 3 meter før brua blei det observert ein svank eller setning i sporet, vist i figur 11. Havarikommisjonen fekk ikkje målt han på staden. Det blei opplyst av ein representant for Bane NOR som både var til stades på ulukkesdagen og hadde kontakt med Havarikommisjonen per telefon dagen etter, at pakkemaskina som pakka på staden, logga data. Desse data skulle hentast ut og sendast til Havarikommisjonen, men Havarikommisjonen fekk ikkje denne informasjonen før sporet var pakka. Havarikommisjonen veit difor ikkje kor stor sporfeilen var på ulukke tidspunktet.

Figur 11: Setningar i sporet før stålbrua. Biletet er teke i retning Løten. Foto: SHK

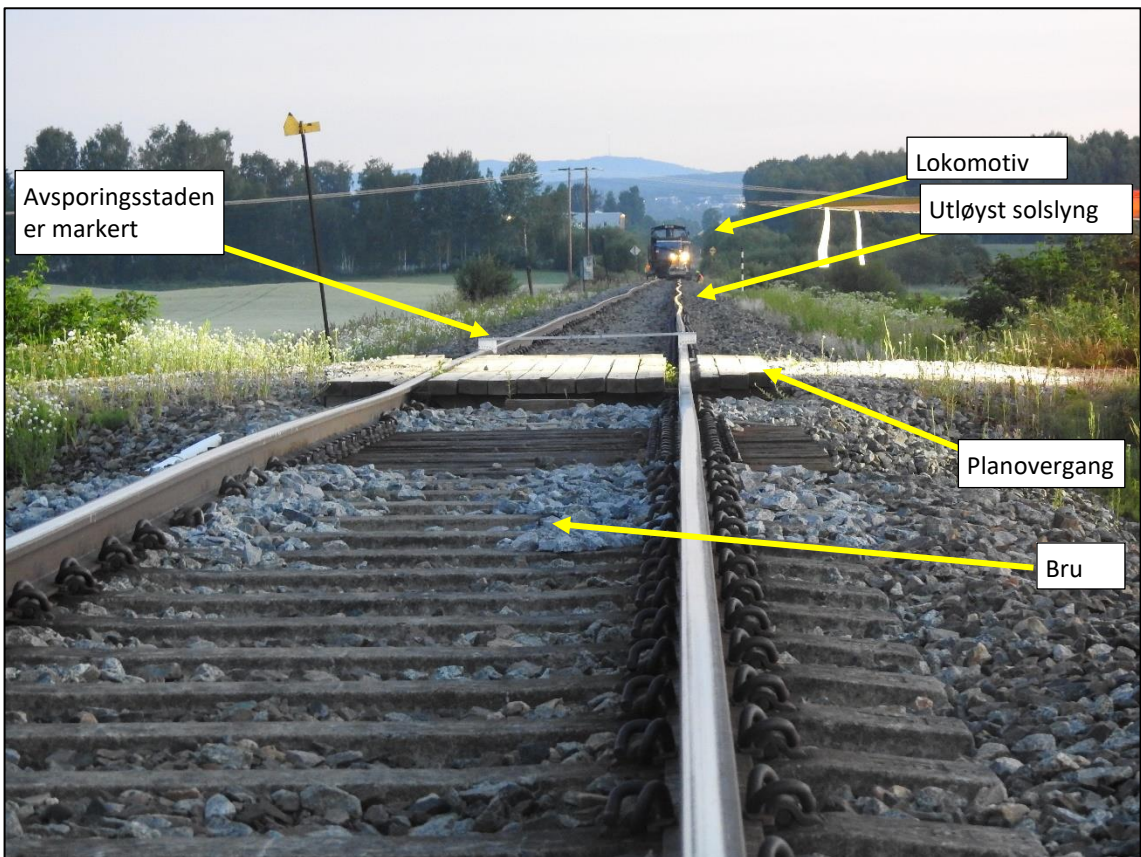
Figur 12: Avsporingstaden er markert med ein hjuldumy. Foto: SHK

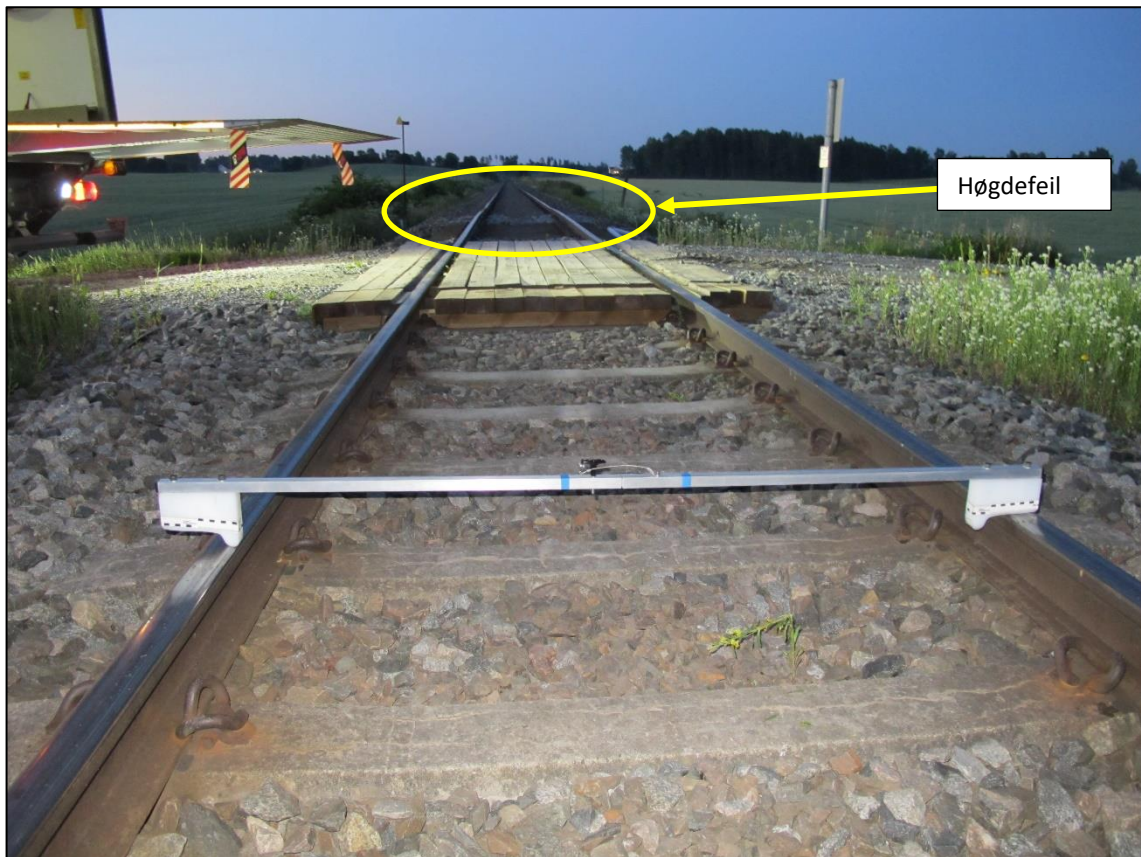
Figur 13: Hjuldummy viser avspøringsmerket. Høgdefeilen er synleg i bakgrunnen. Foto: SHK

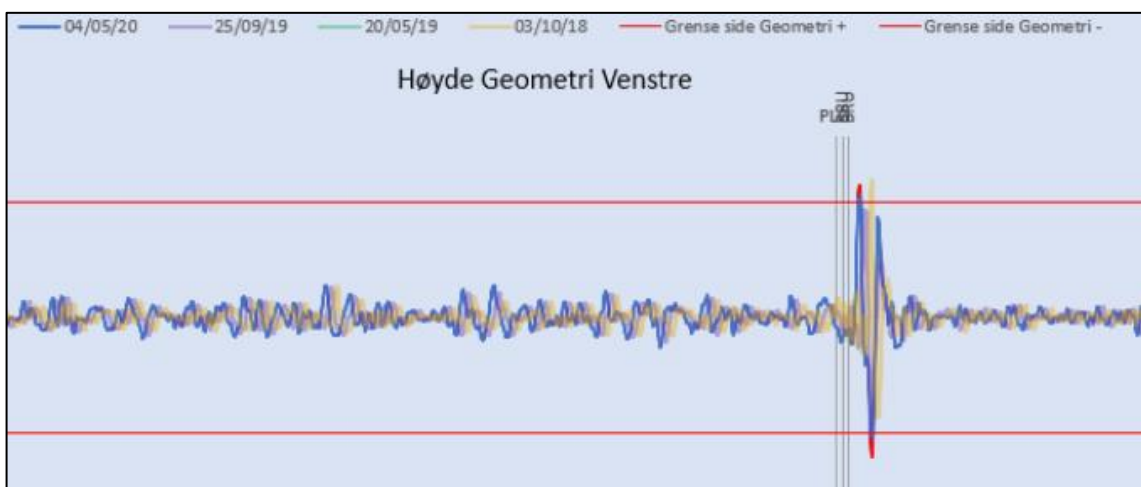
Data frå målevognskøyringa som Bane NOR gjorde den 4. mai 2020, viser at det blei registrert både ein høgdefeil og at sporet var vindskeivt før brua. Høgdefeilen blei målt til 22 mm og skeivskapen til 7–8 mm over 2 m basis. Målingar som viser høgdefeil og skeivskap frå 2018 til 2020 er viste i figur 14–figur 17. Grenseverdiane er oppgjevne i kapittel 2.11.1.

Figur 14: Høgdefeil før bru, venstre skjene. Kjelde: Bane NOR SF

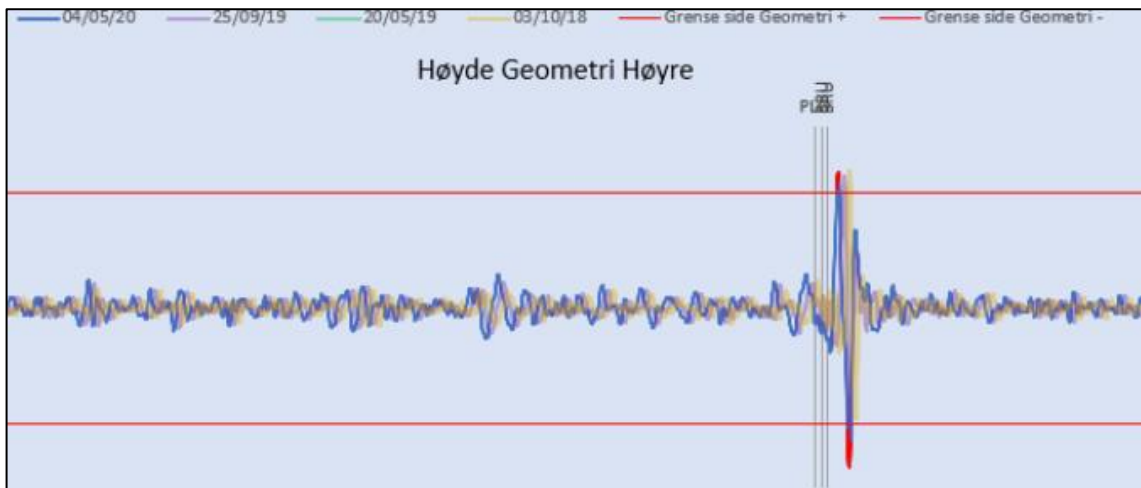
Figur 15: Høgdefeil før bru, høgre skjene. Kjelde: Bane NOR SF

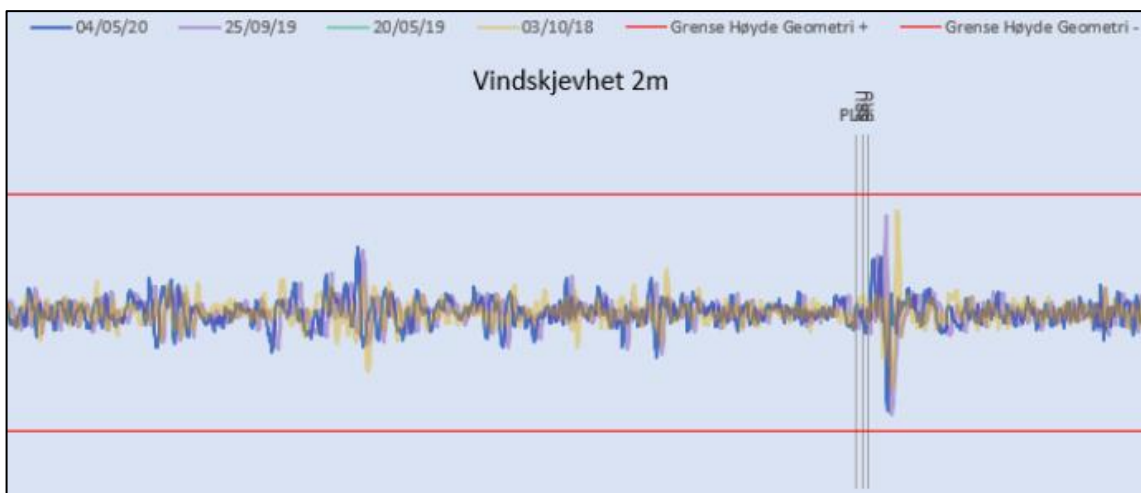
Figur 16: Vindskjevskap med 2 m målebasis. Kjelde: Bane NOR SF

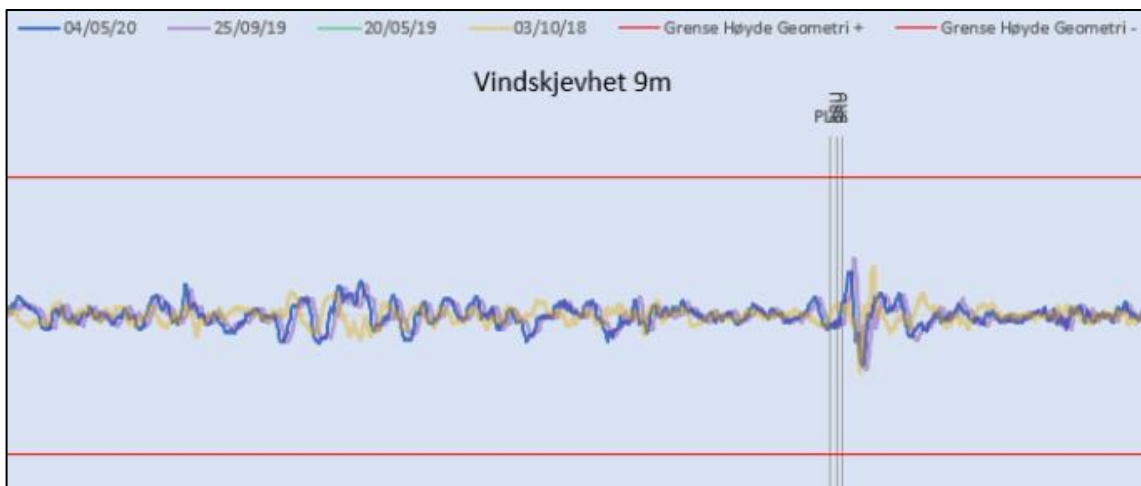
Figur 17: Vindskjevskap med 9 m målebasis. Kjelde: Bane NOR SF

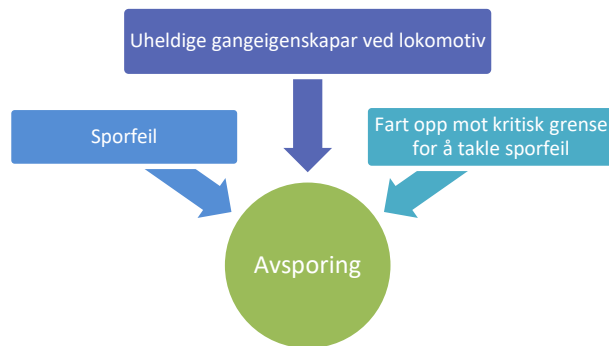
I undersøkinga etter avsporinga ved Bryn i 2019 peikte ein på den stive og nikkande gangen til denne materielltypen som svært uheldig. Denne undersøkinga dreg òg fram dette som ein faktor, og ved framføring i maksimal fart vil dette bli verre når ein treff på høgdefeil og eit vindskeivt punkt i sporet. Havarikommisjonen meiner at Grenland Rail AS bør gjere ei risikovurdering av gangeegenskapane til materiellet i ulik fart. Føremålet med dette vil vere å klarleggje og finne ut om materiellet har framføringsmessige eigenskapar som ein bør ta omsyn til for å unngå fleire avsporingar.

Figur 20: Faktorar som medverka til avsporinga. Illustrasjon: SHK
