MINISTERSTWO INFRASTRUKTURY I BUDOWNICTWA
Państwowa Komisja Badania Wypadków Kolejowych

RAPORT Nr PKBWK/2/2015

**z badania poważnego wypadku kat. A21
zaistniałego w dniu 03 czerwca 2015 r. o godz. 15:45
na przejeździe kolejowym kat. „D” zlokalizowanym
na szlaku Kornatowo – Grudziądz Mniszek, w torze nr 1,
w km. 36,658 linii kolejowej nr 207: Toruń Wschodni - Malbork
obszar zarządcy infrastruktury PKP Polskie Linie Kolejowe S.A.,
Zakład Linii Kolejowych w Bydgoszczy**

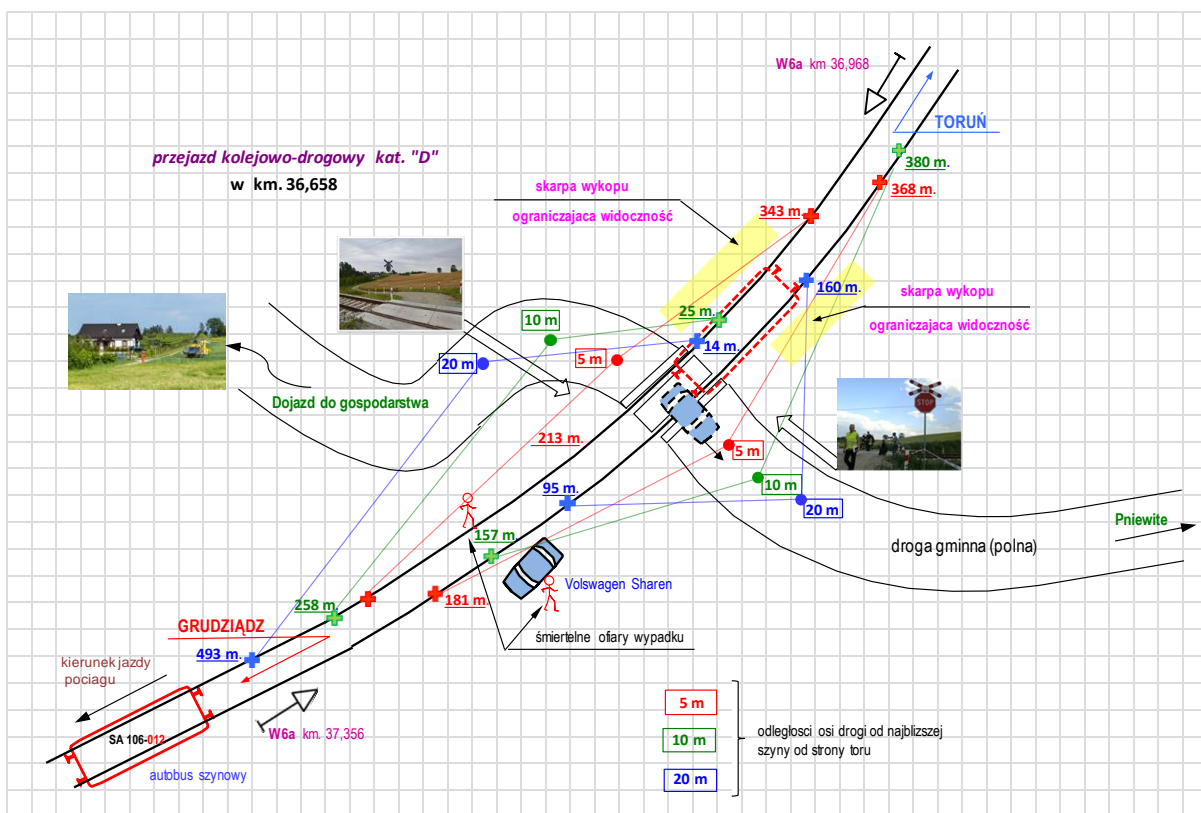
Na schemacie pokazano usytuowanie pojazdu drogowego i kolejowego po zaistnieniu zdarzenia.

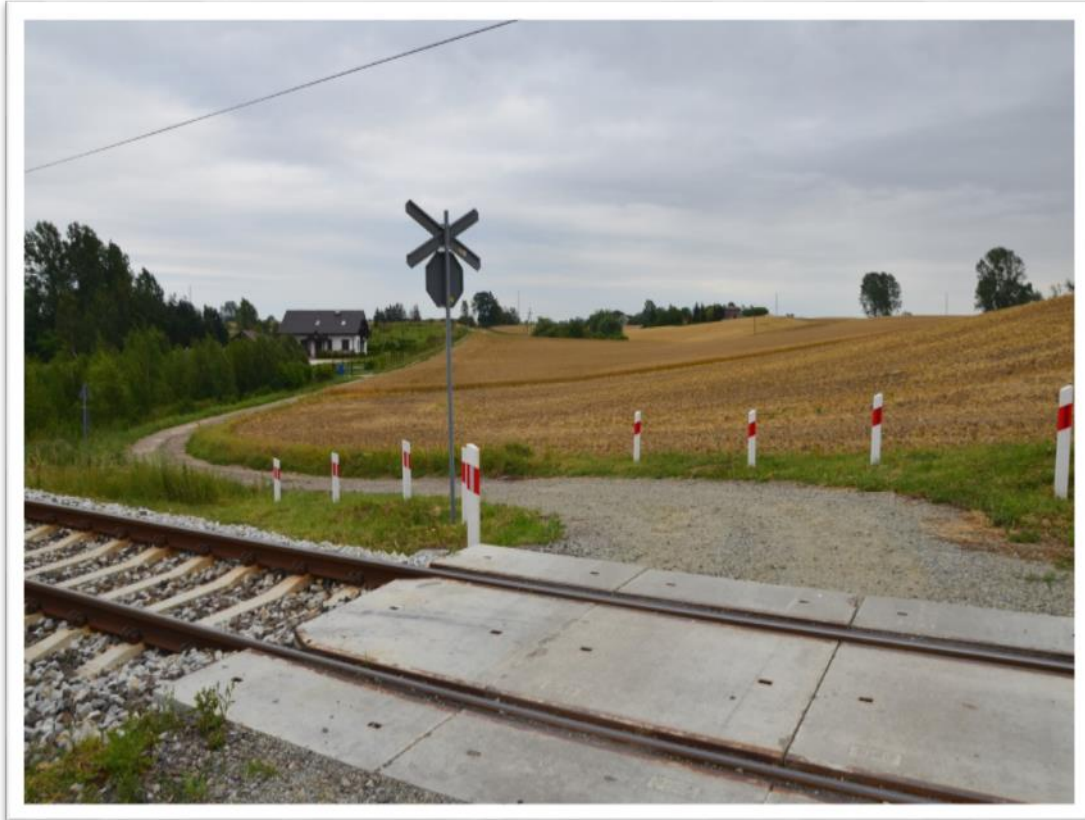
Ukształtowanie drogi dojazdowej z prawej strony przejazdu w kierunku jazdy pociągu.

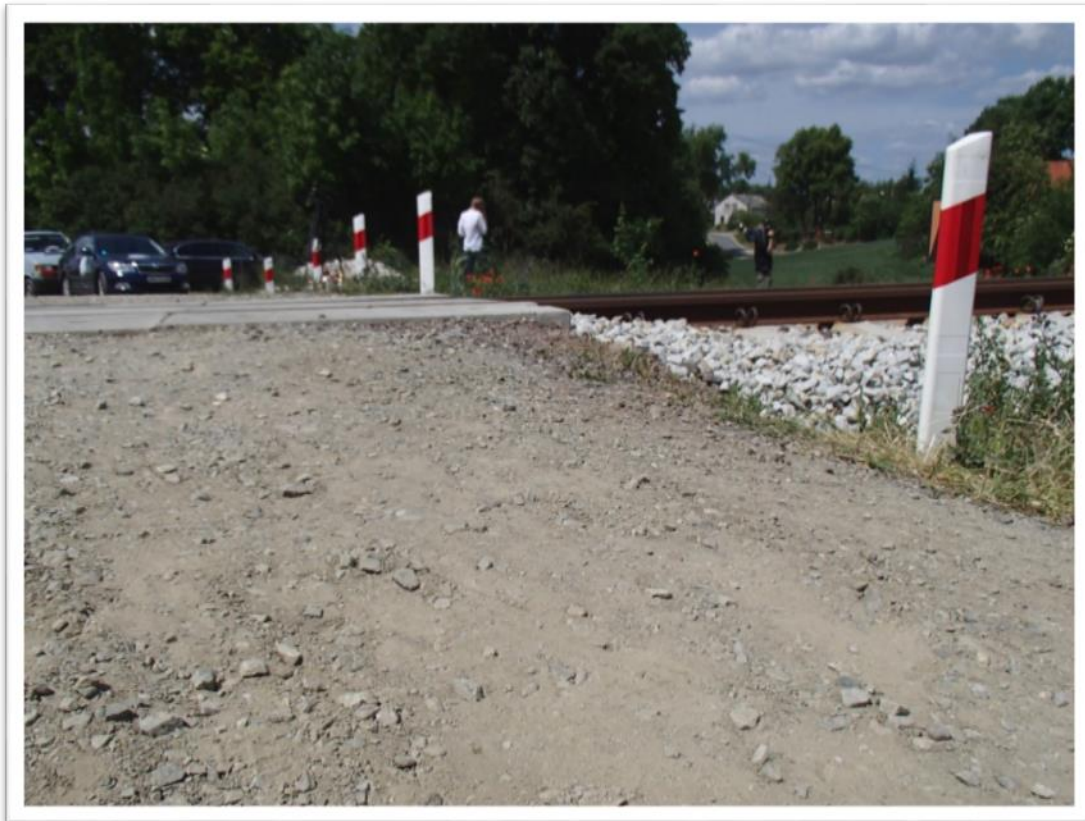
- brak nawierzchni twardej na długości co najmniej **10 m.** licząc od skrajnej szyny, zły stan techniczny drogi szutrowej na przejeździe powodujący utratę przyczepności podczas ruszania samochodu przed przejazdem,

Nawierzchnia drogi dojazdowej gruntowa – kruszywo łamane.

Powstały przy płytach żelbetowych próg utrudnia wjazd pojazdu drogowego na przejazd.

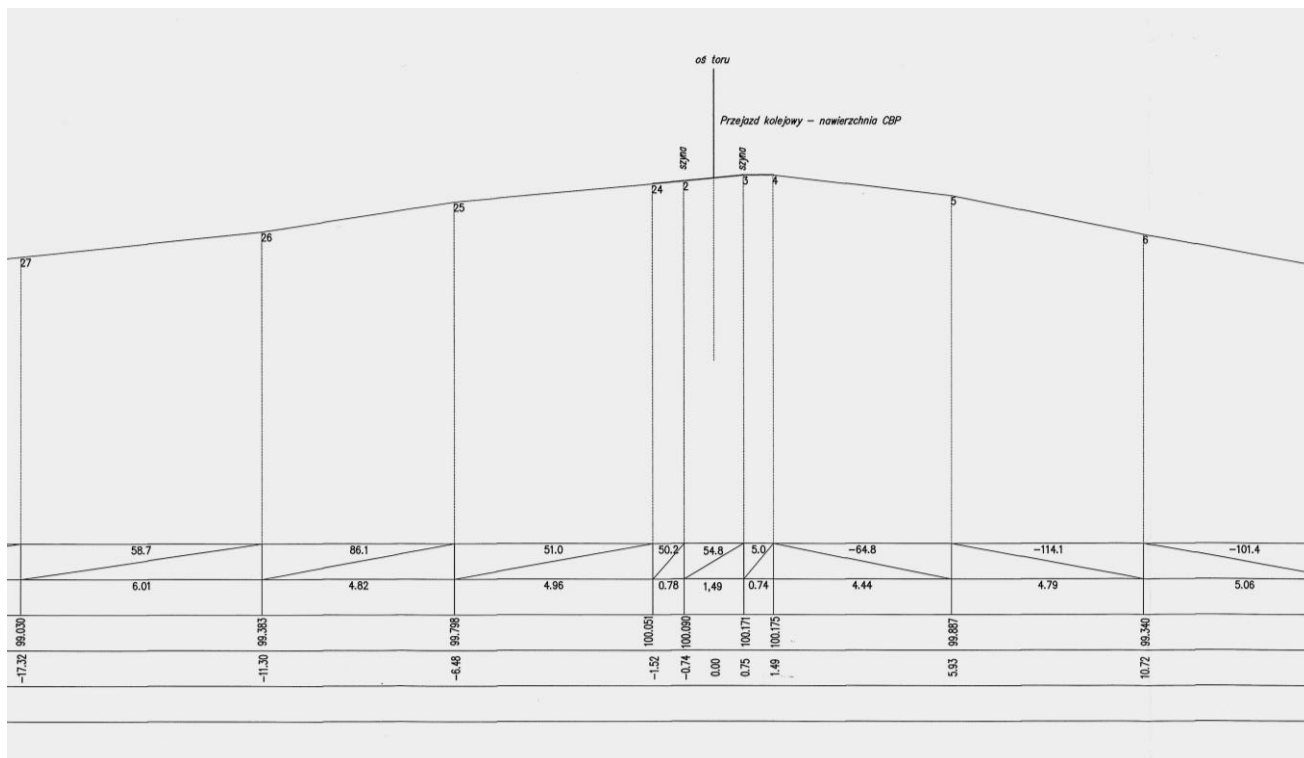
- ✓ pochylenie (**wzniesienie**) drogi z prawej strony toru w kierunku przejazdu, licząc od krawędzi płyt przejazdowych -6,48% na długości 4,44 m., -11,43% na długości 4,79 m., -10,14% na długości 5,06 m.
- ✓ pochylenie (**spadek**) drogi z lewej strony toru (w stronę miejscowości Pniewite), licząc od krawędzi płyt przejazdowych +5,1% na długości 4,96 m., +8,61% na długości 4,82 m. i +5,87% na długości 6,01 m.

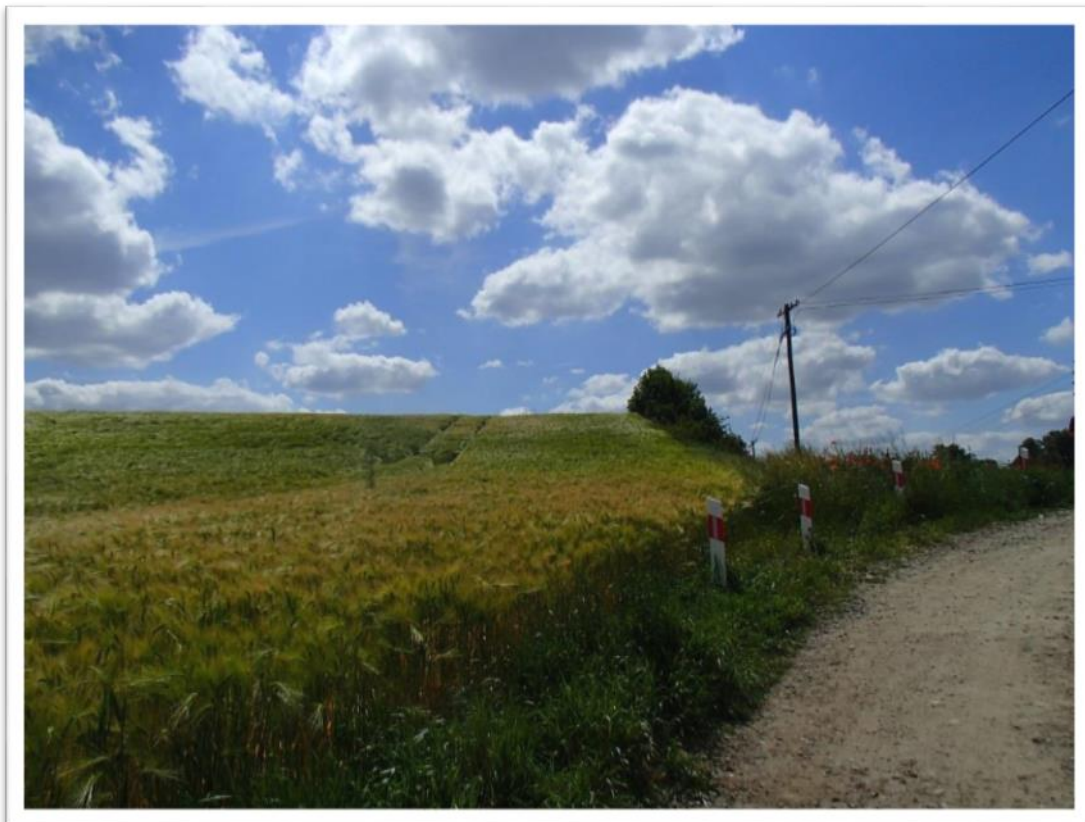
Widok z odległości **20 metrów**.

- niezachowanie wymaganego trójkąta widoczności na przejeździe z prawej strony drogi w kierunku nieparzystym w miejscu ustawienia znaku **B-20** „STOP” z **5 m.** oraz z **10 m.** i **20 metrów**, w wyniku: niekorzystnego ukształtowania terenu (tor przed przejazdem znajduje się w przekopie), nadmiernie porastająca roślinność sięgała wysokości ponad 1,2 m., licząc od rzędnej nawierzchni drogi na dojeździe przy niekorzystnym profilu podłużnym drogi kołowej (nadmierne wzniesienie drogi w kierunku przejazdu) i niekorzystnym profilu poprzecznym drogi (pochylenie drogi w prawą stronę na łuku w prawo), co uniemożliwiło obserwację nadjeżdżającego pociągu przez kierującą samochodem osobowym,

Sytuację pogorszyło pozostawienie na poboczu po prawej stronie toru wewnątrz trójkąta widoczności hałdy ziemnej po robotach rewitalizacyjnych.

Pole widzenia pociągu jadącego z kierunku Kornatowa przez kierowcę samochodu jadącego w dniu 03.06.2015 r. w kierunku miejscowości Pniewite z odległości **20 m.**, **10 m.** i **5 m.** od skrajnej szyny na przejeździe przedstawiają poniższe fotografie:

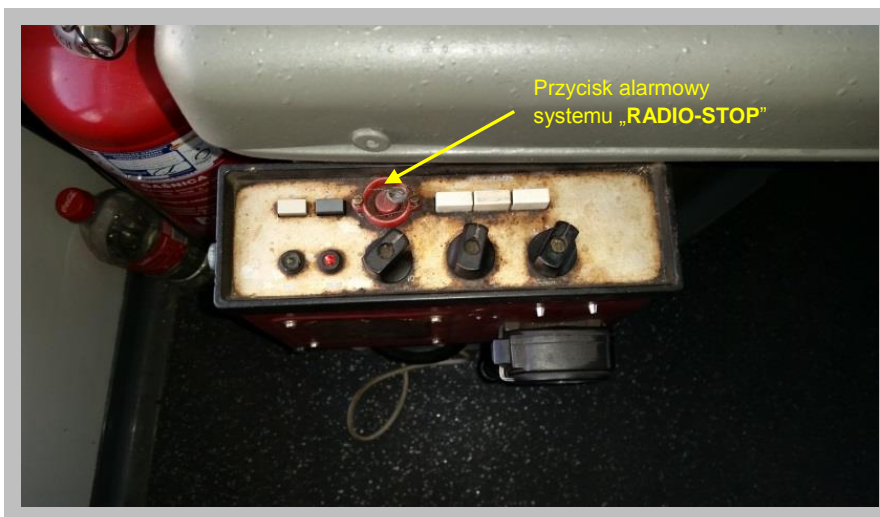
Manipulator radiotelefonu pociągowego typu RADMOR 3036/1

Nawiązanie kontaktu drużyny trakcyjnej z dyżurnym ruchu dysponującym st. Kornatowo) w związku z poważnym wypadkiem odbywało się przy użyciu telefonu komórkowego maszynisty pojazdu trakcyjnego, z uwagi na fakt, że w chwili najechania (uderzenia) pojazdu trakcyjnego na pojazd drogowy, uszkodzeniu uległ radiotelefon pociągowy zainstalowany w kabinie „B” autobusu szynowego typu SA106-012.

Autobus szynowy typu SA106-012 nie jest wyposażony w rejestrator rozmów radiotelefonicznych.

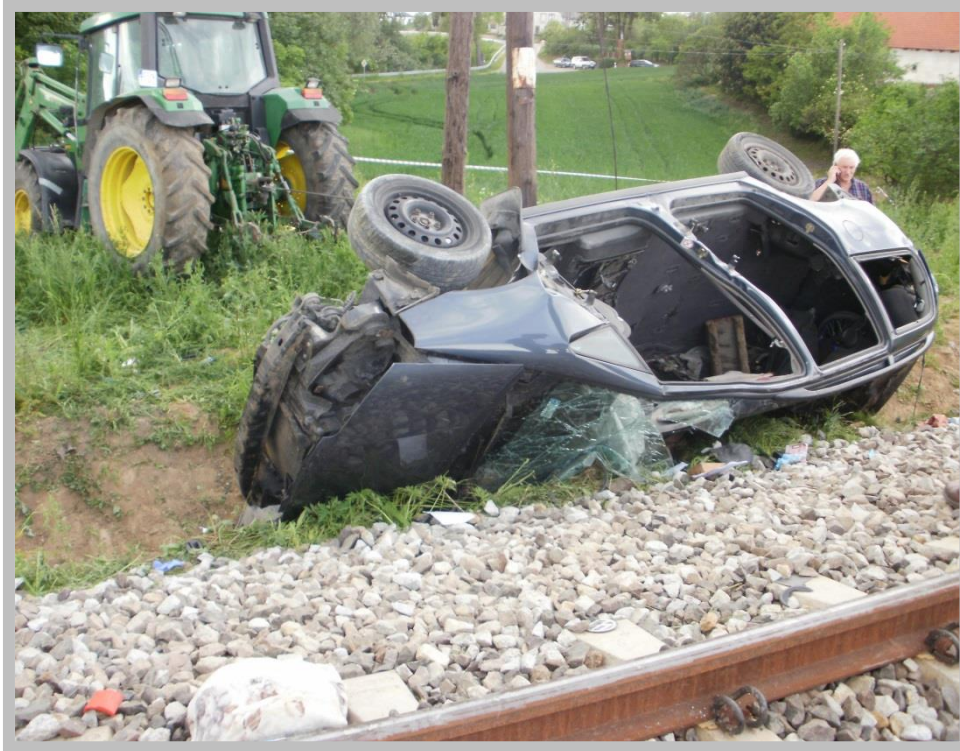
Widok samochodu osobowego marki Volkswagen Sharan

Pojazd drogowy (samochód osobowy) marki Volkswagen Sharan uległ całkowitemu zniszczeniu.

Samochód osobowy Volkswagen Sharan uczestniczący w wypadku – uszkodzenia stwierdzone w obrębie podstawowych układów mających wpływ na bezpieczeństwo jazdy samochodu powstały na skutek działania zewnętrznych sił doraźnych w trakcie wypadku.

Nie ma podstaw do przyjęcia, że w/w pojazd mógł być niesprawny przed wypadkiem.

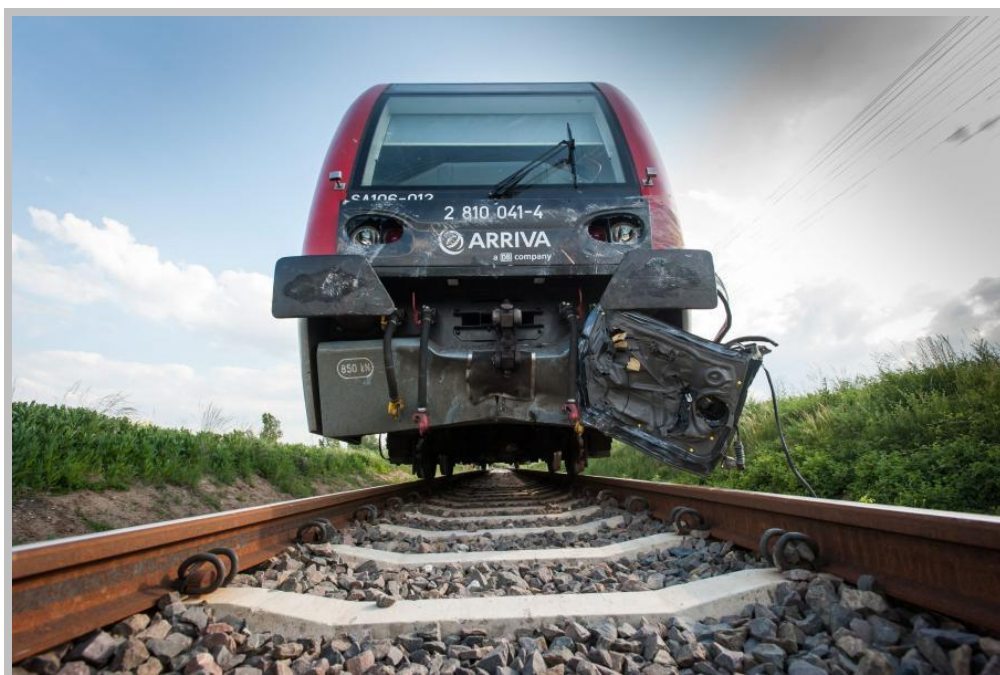
Widok autobusu szynowego typu 214M, serii SA106 - 012

Uszkodzeniu uległy: zgarniacz (pogięty), pęknięta przednia szyba, hak ciąglowy, wyrwane przewody powietrzne układu hamulcowego, urwana kłapa boczna na wysokości pierwszego wózka do drzwi, porwane poszycie boczne z lewej strony pojazdu od zderzaka do kłapy, wgniecione poszycie z lewej strony pojazdu w jego środkowej części, rozbite reflektory świateł białych i czerwonych, widoczny wyciek płynu chłodniczego pod pojazdem. W wyniku uderzenia nastąpiło uszkodzenie urządzeń radiołączności pociągowej na pojeździe trakcyjnym.

| Uszkodzenia i zniszczenia: *) | | |
|---|--|---|
| 4) Pojazdy trakcyjne | Pojazd trakcyjny (autobus szynowy) typu SA106 - 012 „ARRIVA RP Sp. z o. o.”, którego uszkodzenia i czynności związane z naprawą dotyczą: wyosiowania pojazdu, przeprowadzenia pomiarów wózków i czopów, wymiany osłony przedniej, wymiany zgarniacza, wymiany osłony lewej, wymiany osłony rewizyjnej silnika, wymiany szyby czołowej, zaosiowania pojazdu, uruchomienia, regulacji nacisków i odbioru technicznego SOT. | 83 932,21 PLN *) |
