PAŃSTWOWA KOMISJA BADANIA WYPADKÓW KOLEJOWYCH
Ministerstwo Infrastruktury

RAPORT Nr PKBWK/01/2018

z badania poważnego wypadku kat. A18

**zaistniałego w dniu 4 kwietnia 2017 r. o godz. 17:34 na przejeździe kolejowo-drogowym
kat. „A” usytuowanym w km 244,676, szlaku Zawadówka - podg. Uherka, w torze szlakowym
nr 1, linii kolejowej nr 7: Warszawa Wschodnia Osobowa – Dorohusk**

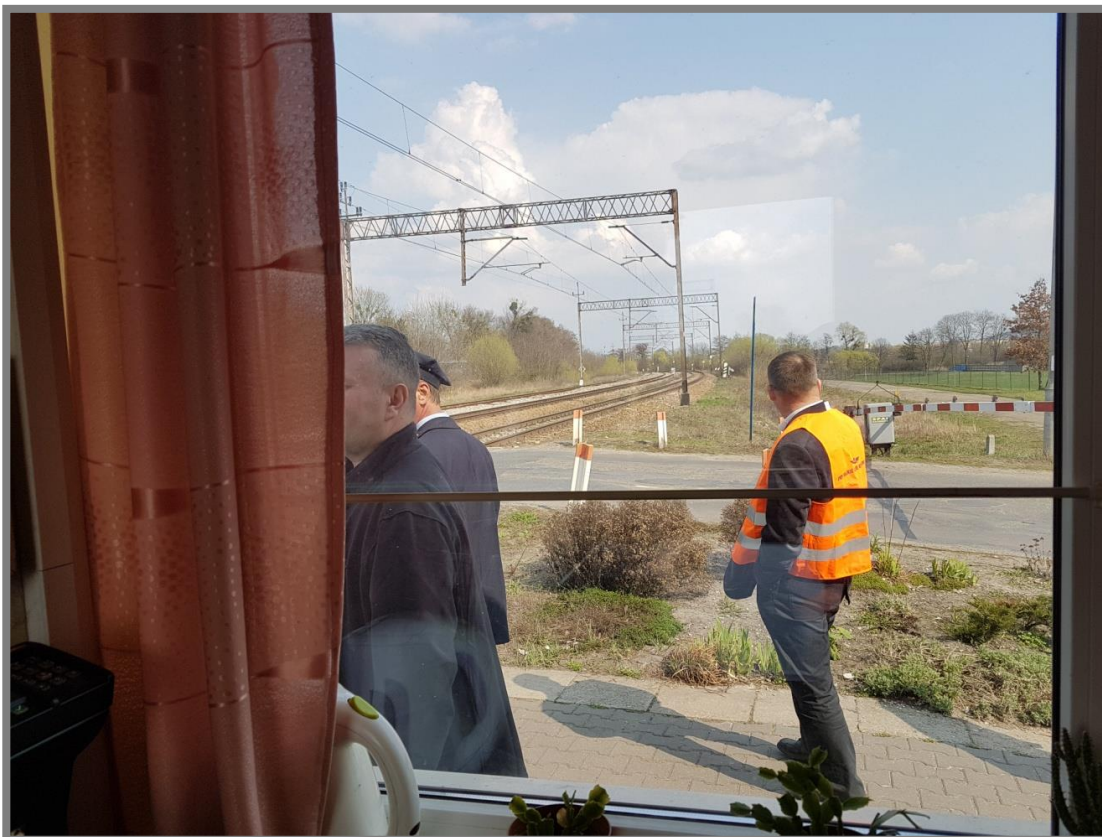
Zbliżając się do przejazdu kategorii „A”, w km 244,676, w chwili gdy pociąg znajdował się w łuku, maszynista zobaczył pojazd drogowy zbliżający się w kierunku przejazdu kolejowo-drogowego (był widoczny w ułamku sekundy pomiędzy budką dróżnika a ubikacją). Maszynista zobaczył podniesione rogatki i brak dróżnika na przejeździe kolejowym (i brak sygnału D8) w niewielkiej odległości przed przejazdem kolejowo-drogowym. Widoczność podniesionych rogatek przysłaniana była przez budynek strażnicy przejazdowej.

Obserwacja pociągów na stanowisku dróżnika przejazdowego n posterunku 244 jadących od strony Lublina

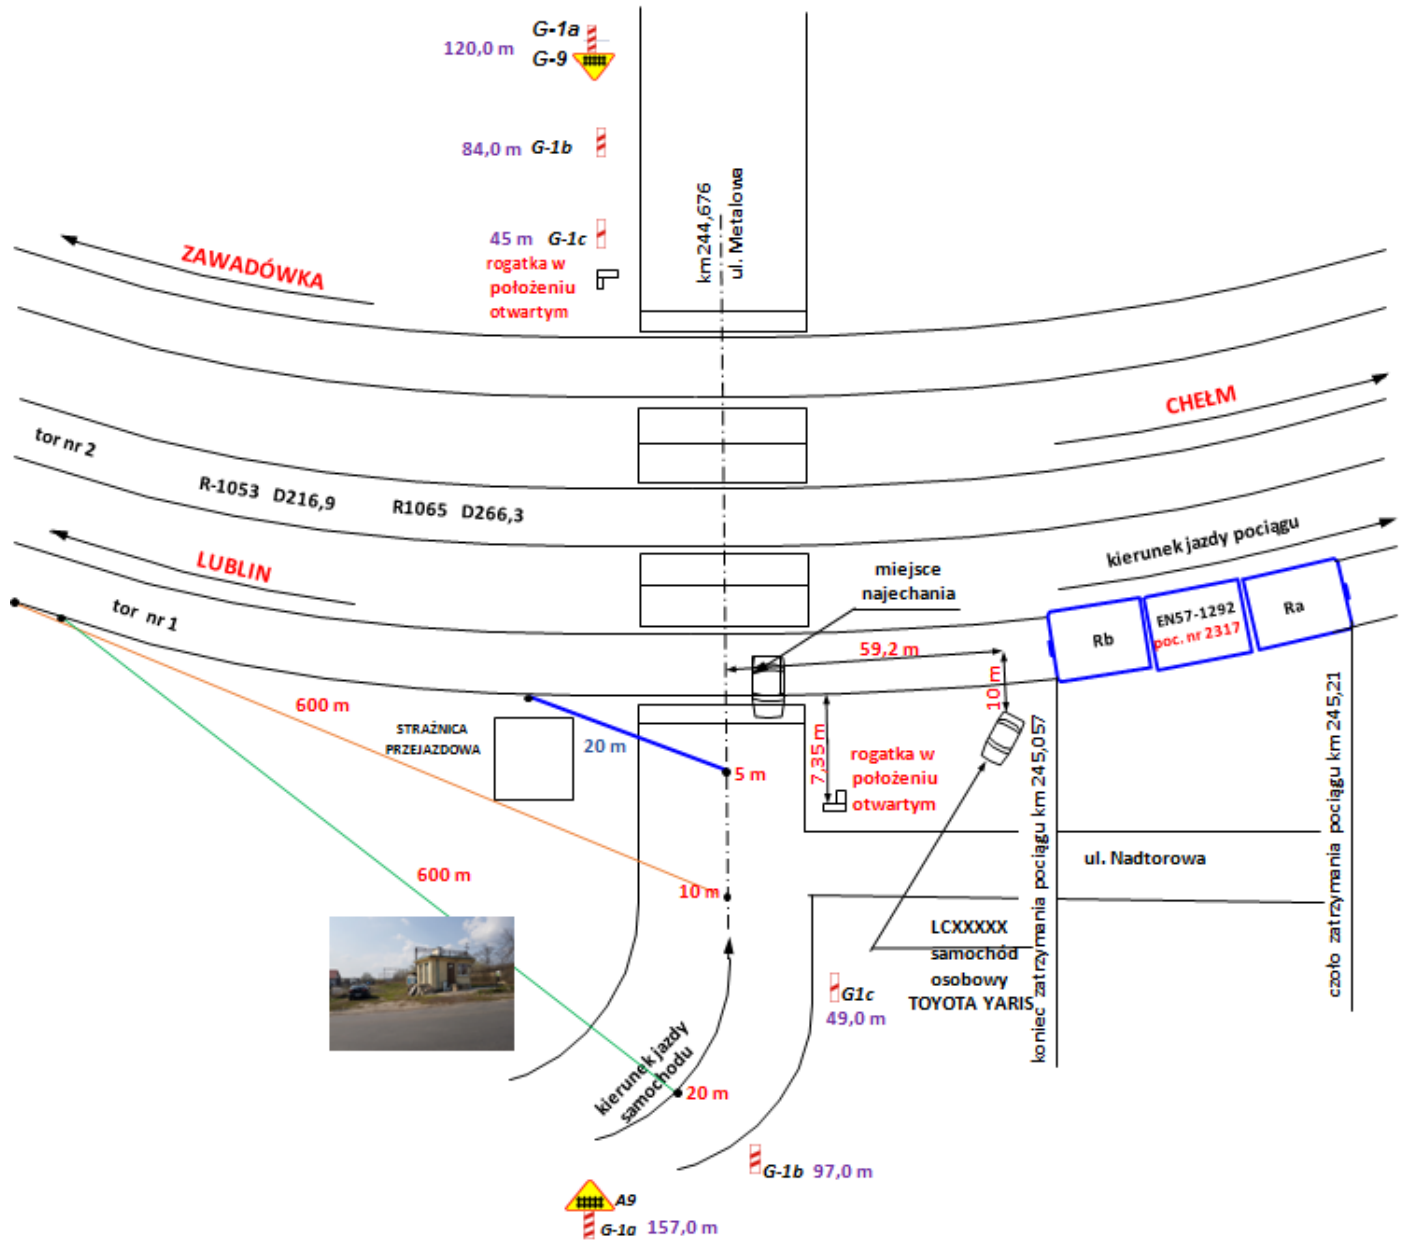
**Szkic wypadku na przejeździe kat. A w km 244,676
szlak Zawadówka - Uherka linia 7**

Najechnięcie poc. nr 22317 na samochód osobowy nr rej. LCXXXXX w dniu 04.04.2017 godz. 17:34 , wypadek kategorii A18

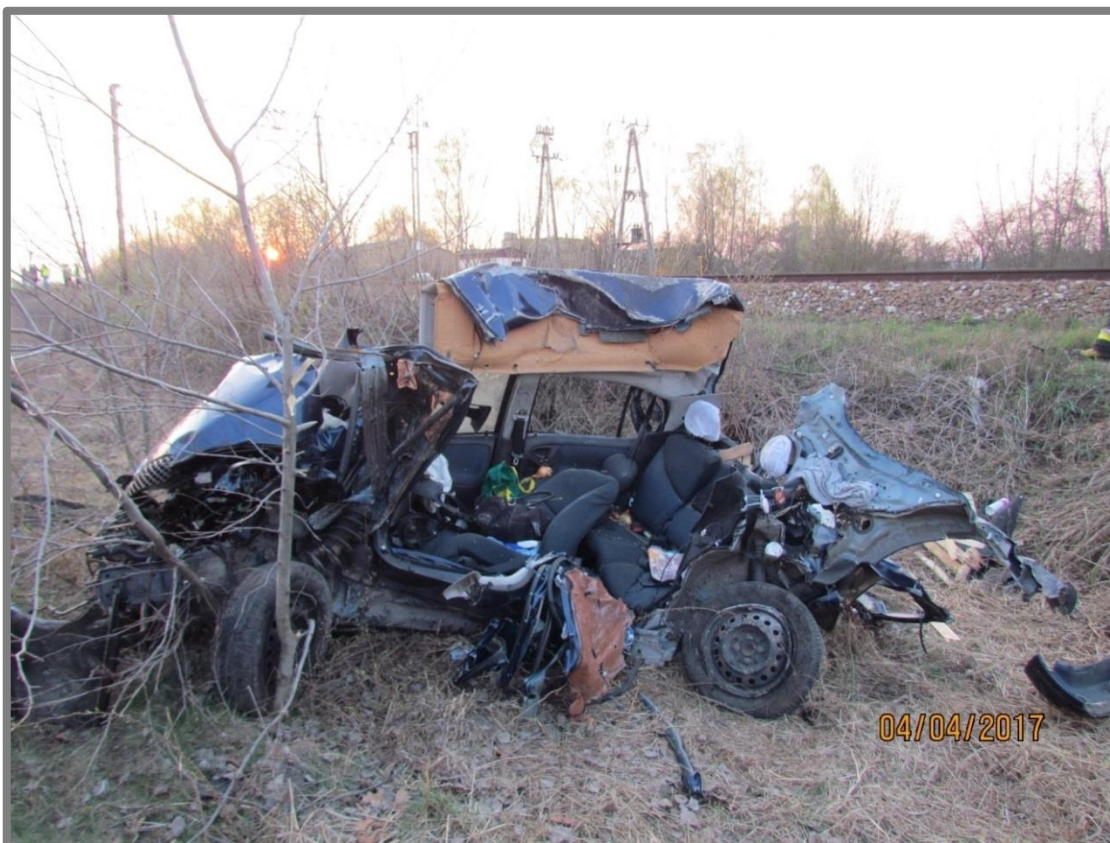
Samochód osobowy marki: „Toyota Yaris” – zniszczony całkowicie.

Widok samochodu osobowego marki Toyota Yaris - po wypadku.

Samochód osobowy marki „Toyota Yaris” o numerze rejestracyjnym LC XXXXX uczestniczący w wypadku – uszkodzenia stwierdzone w obrębie podstawowych układów mających wpływ na bezpieczeństwo jazdy samochodu powstały na skutek działania zewnętrznych sił doraźnych w trakcie wypadku.

Ujawnione uszkodzenia w układach hamulcowym, kierowniczym oraz jezdnym mają charakter powstałych podczas wypadku.

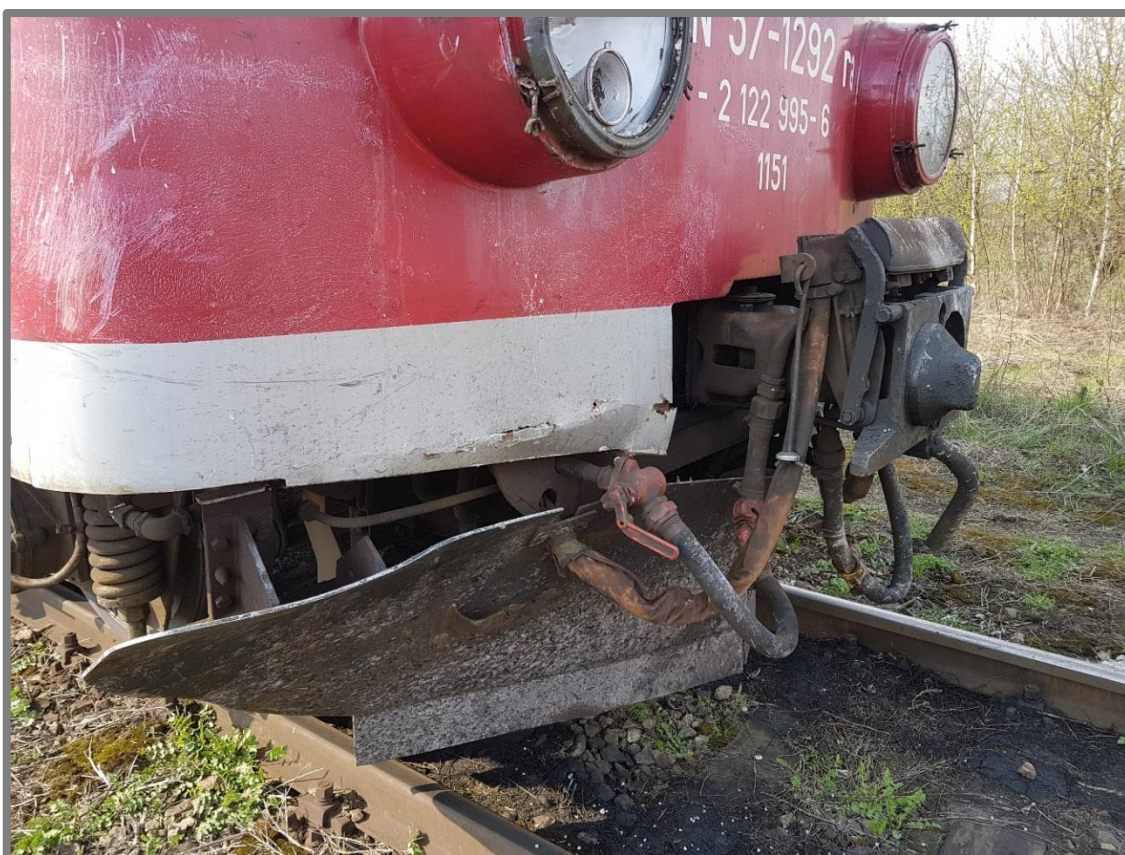
W e.z.t. nr EN57-1292 komisja kolejowa stwierdziła widoczne uszkodzenia od strony kabiny „Ra”: klawiatury (sprzęg elektryczny), sprzęgu mechanicznego, przewodów hamulcowych i roboczych, urwany zgarniacz torowy, urwany stopień strony prawej, uszkodzony reflektor prawy, napęd prędkościomierza oraz zasilanie obwodów rozrządu.

Widok elektrycznego zespołu trakcyjnego serii EN57-1292 po wypadku

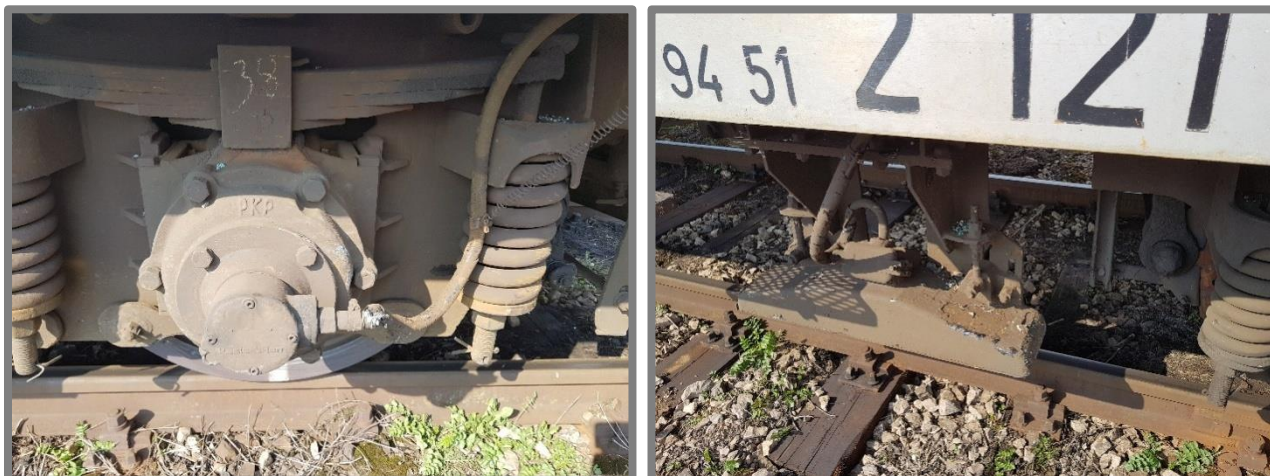
W e.z.t. EN57-1292 komisja kolejowa stwierdziła widoczne uszkodzenia od strony kabiny „Ra”: klawiatury (sprzęg elektryczny), sprzęgu mechanicznego, przewodów hamulcowych i roboczych, urwany zgarniacz torowy, urwany stopień strony prawej, uszkodzony reflektor prawy, napęd prędkościomierza oraz zasilanie obwodów rozrządu.

Uszkodzenia w elektrycznym zespole trakcyjnym seri EN57-1292 po wypadku

| Infrastruktura i tabor kolejowy | Rozmiar i charakter uszkodzeń / zniszczeń | Szacunkowa wartość odtworzeniowa netto (WO); Wartość księgową netto (WK) lub wartość strat (WS) |
|---|---|---|
| Pojazdy trakcyjne | w EN57-1292 stwierdzono: – uszkodzenie klawiatury – uszkodzenie sprzęgu, przewodów hamulcowych i roboczych – urwany zgarniacz – urwany stopień – uszkodzony prawy reflektor, – uszkodzony napęd szybkościomierza | *) 16 349,31 PLN – wg kalkulacji PRUS-6212-30/01/2017 z dnia 28-04-2017 r. sporządzonej przez PRST 2 Łuków (szacunkowa wartość strat: wg protokołu komisji kolejowej 50 000 PLN) |

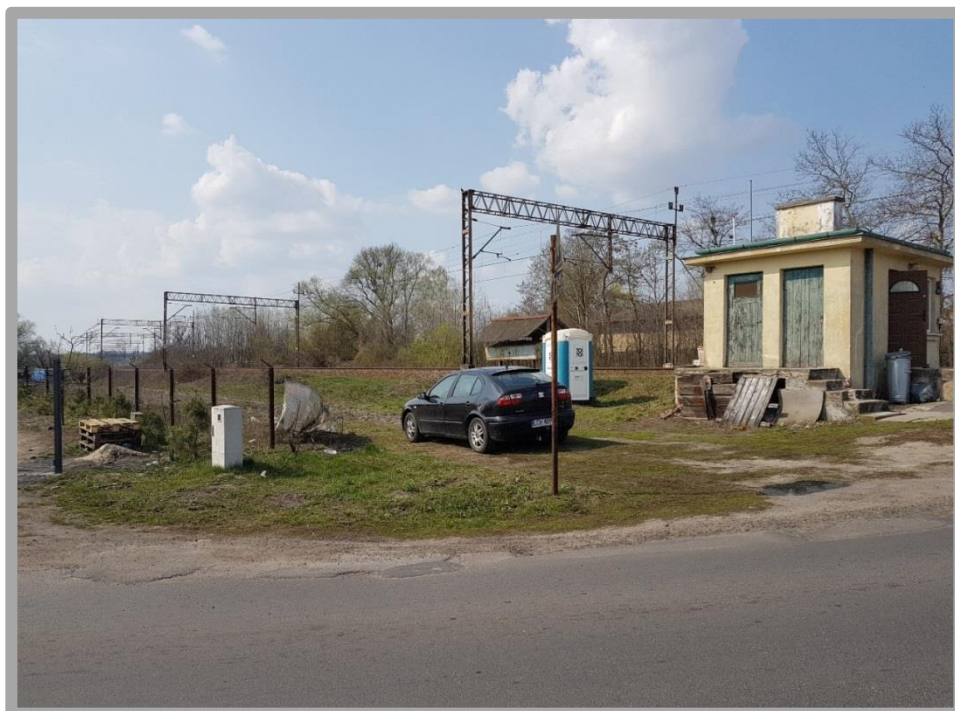
Widok z odległości 20 metrów od skrajnej szyny z wysokości 1,20 metra od nawierzchni drogi (czoło pociągu jest widoczne, gdy znajduje się ok. 600 m. od osi przejazdu)

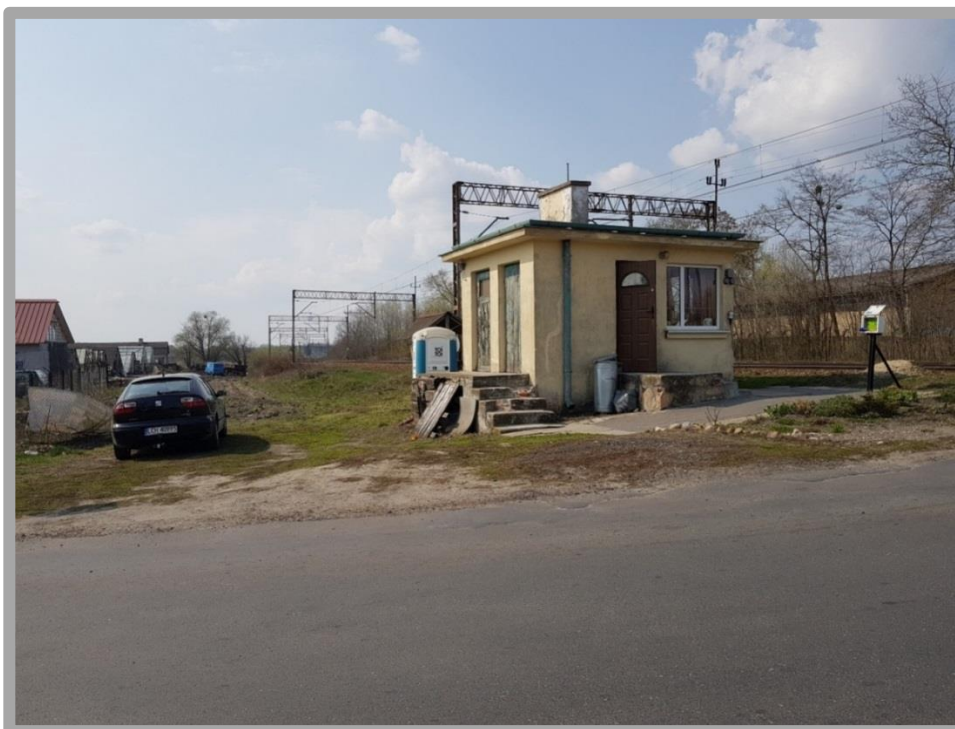
Widok z odległości 10 metrów od skrajnej szyny z wysokości 1,20 metra od nawierzchni drogi (czoło pociągu jest widoczne, gdy znajduje się ok. 600 m. od osi przejazdu)

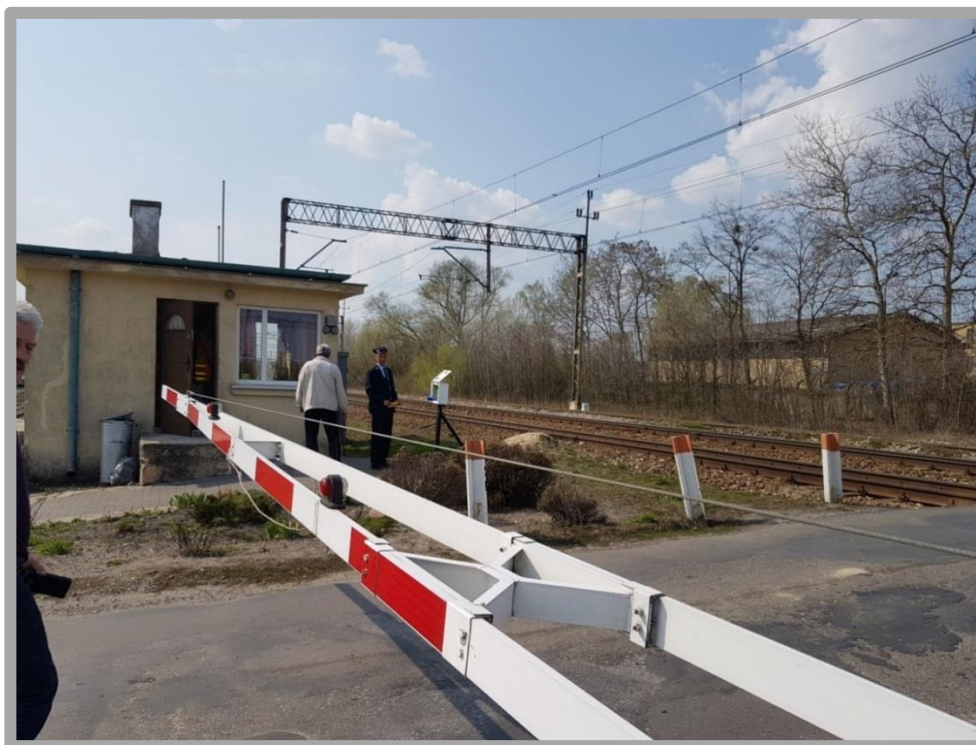
Widok z odległości 8 metrów od skrajnej szyny z wysokości 1,20 metra od nawierzchni

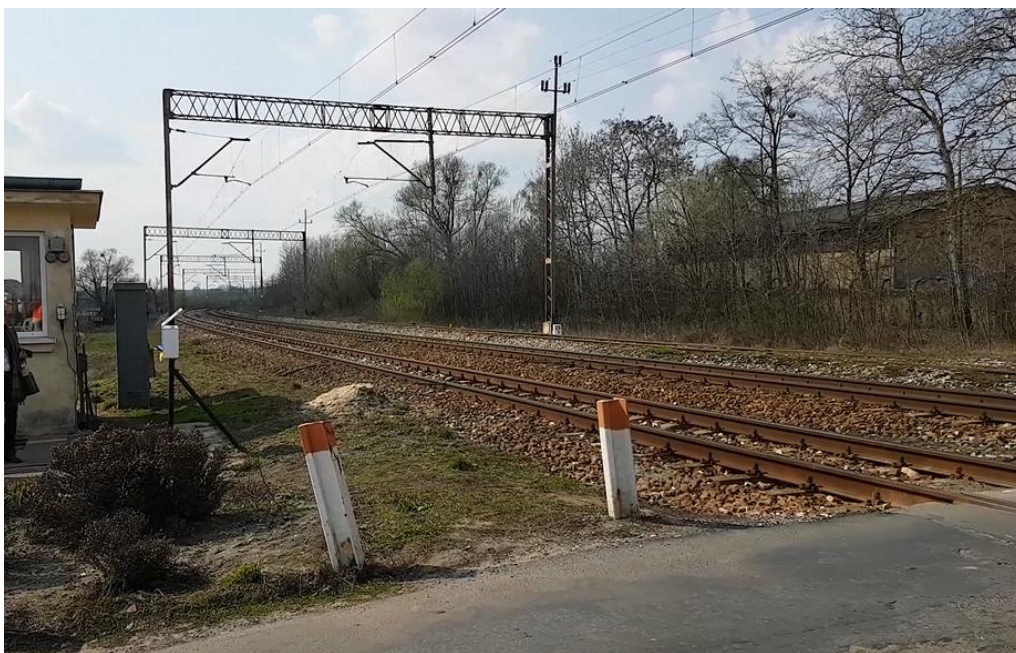
- z 10 m i 20 m od skrajnej szyny od strony wjeżdżającego samochodu osobowego widoczność rzeczywista czoła pociągu wynosiła ok. 600 metrów,
- z odległości ok. 4 metrów od skrajnej szyny (na wysokości sterownika rogatek) widoczność czoła pociągu wynosiła ok. 300 m.

Widoczność na przejeździe z odległości ok. 4 m (na wysokości sterownika rogatek)
