PAŃSTWOWA KOMISJA BADANIA WYPADKÓW KOLEJOWYCH
Ministerstwo Infrastruktury

RAPORT Nr PKBWK/2/2018

z badania poważnego wypadku kat. A 20
zaistniałego w dniu 7 kwietnia 2017 r. o godz. 15:11
na przejeździe kolejowo-drogowym kat. C
zlokalizowanym na szlaku jednotorowym Ozimek – Chrzastowice,
w km 56,977, linii kolejowej nr 144 Tarnowskie Góry – Opole

obszar zarządcy infrastruktury PKP Polskie Linie Kolejowe S.A.,
Zakład Linii Kolejowych w Opolu

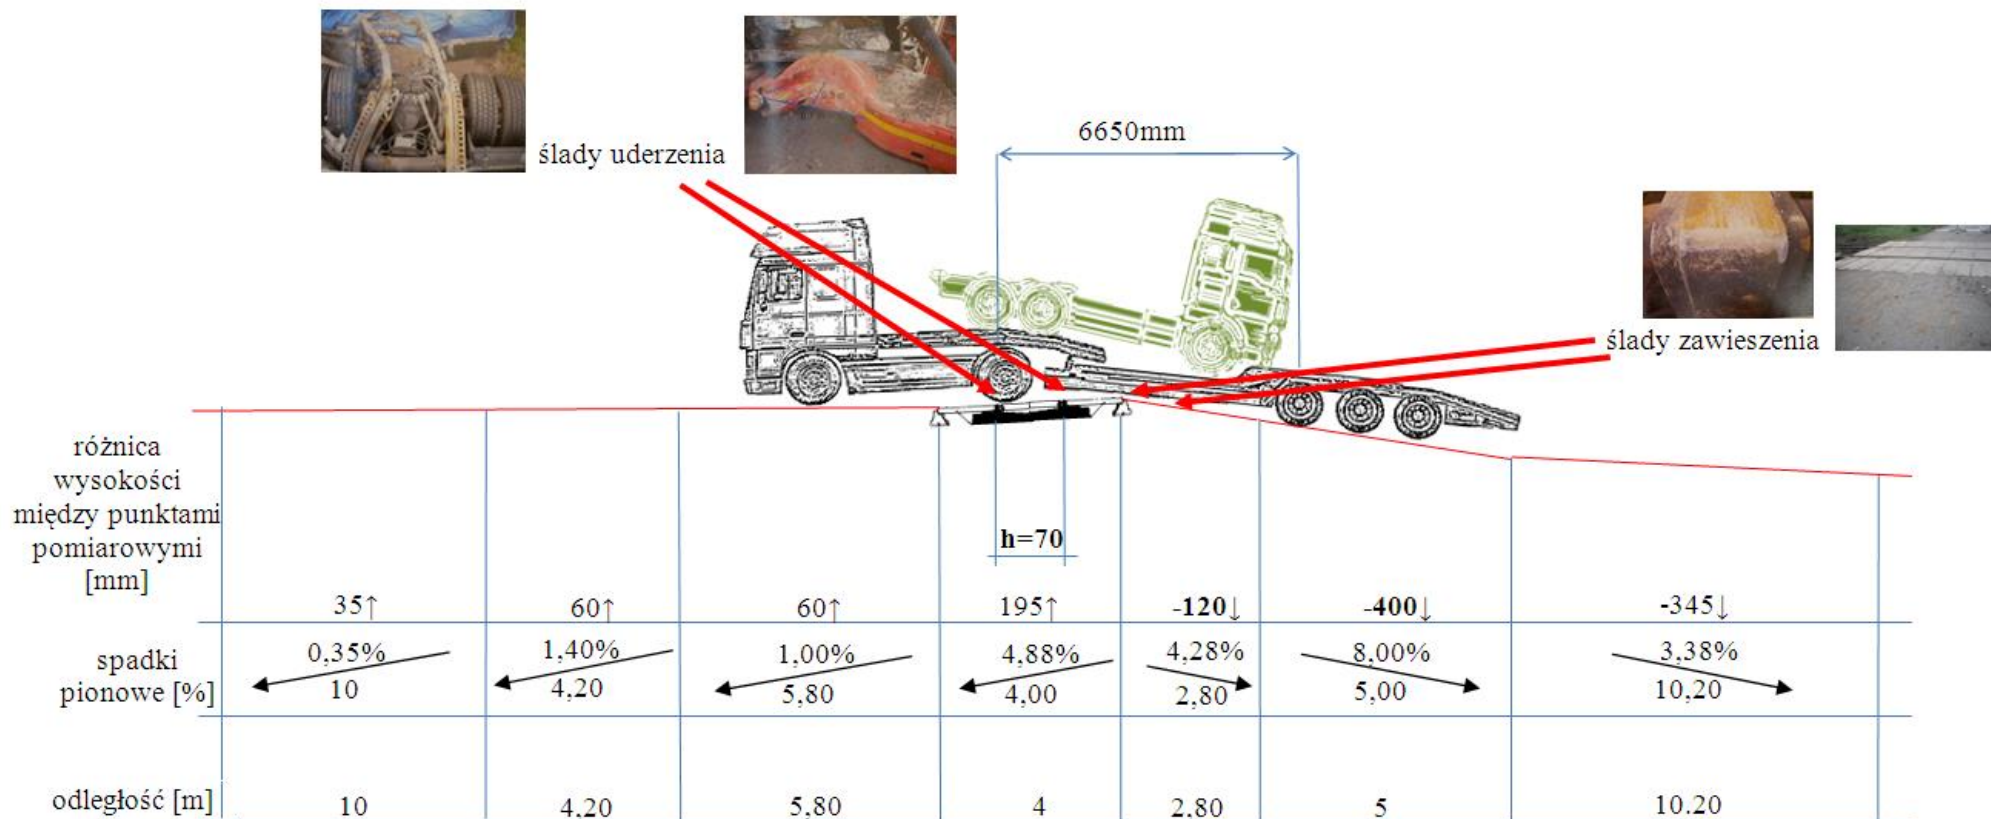
Rys.5 Mechanizm zawieszenia się ciągnika siodłowego z naczepą na przejeździe

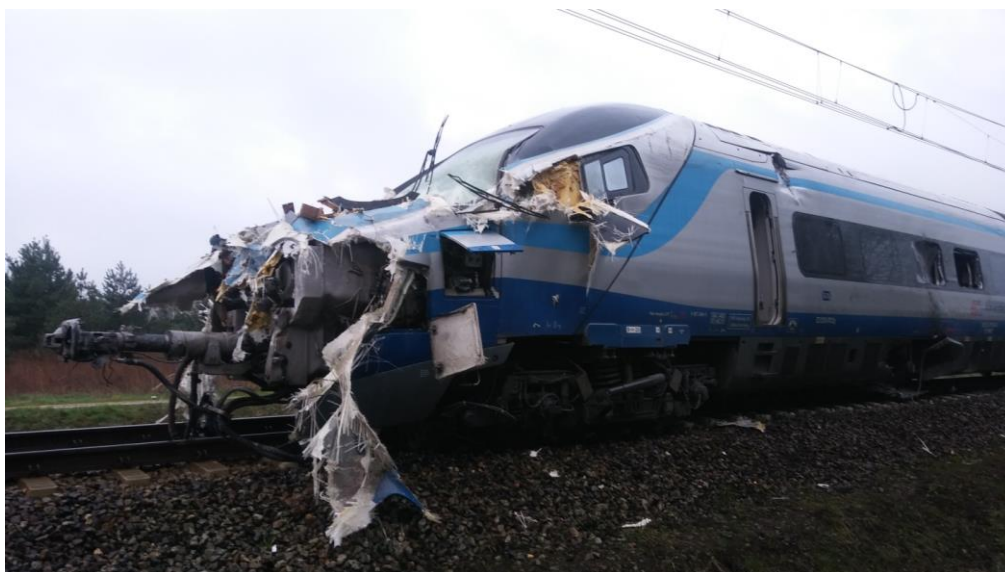
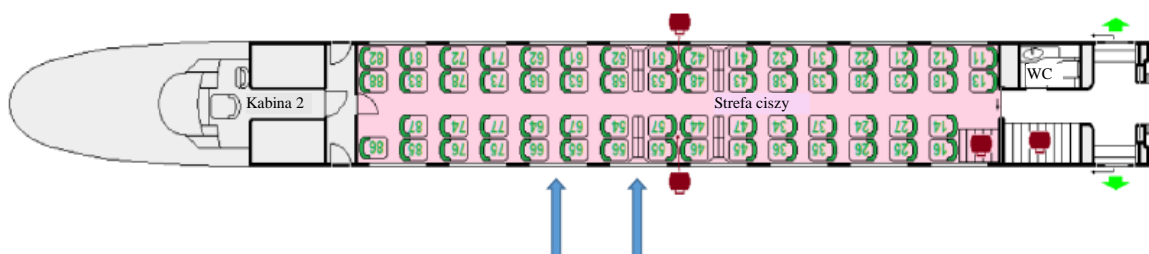
Wybite okna ED250-002 w wagonie nr 7

Fot.1. Widok uszkodzonego elektrycznego zespołu trakcyjnego serii ED 250-002 po zderzeniu z samochodem

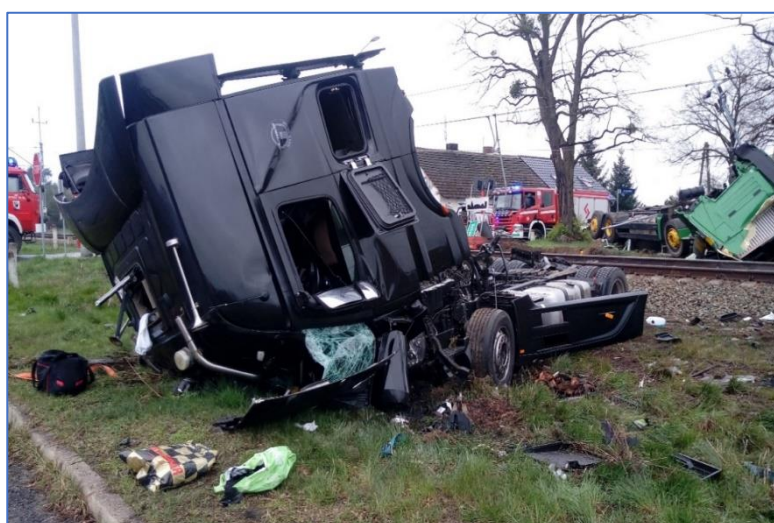
Fot. 2. Widok wraku samochodu po zderzeniu z pociągiem

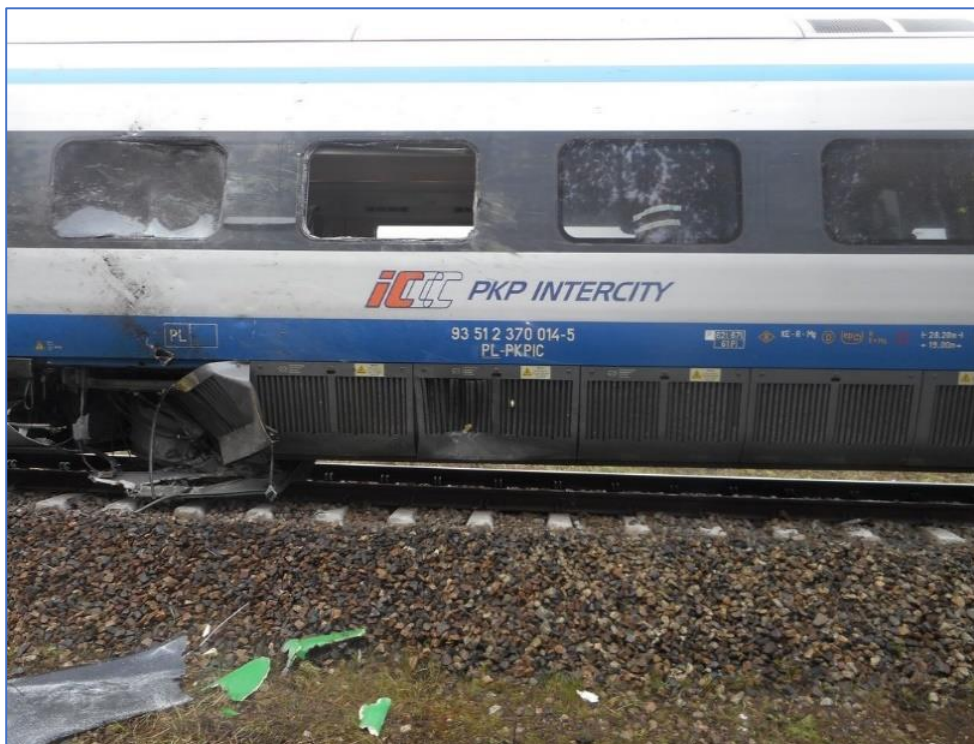
Fot. 4. Widok uszkodzonego wagonu ED 250 – widok na zewnątrz

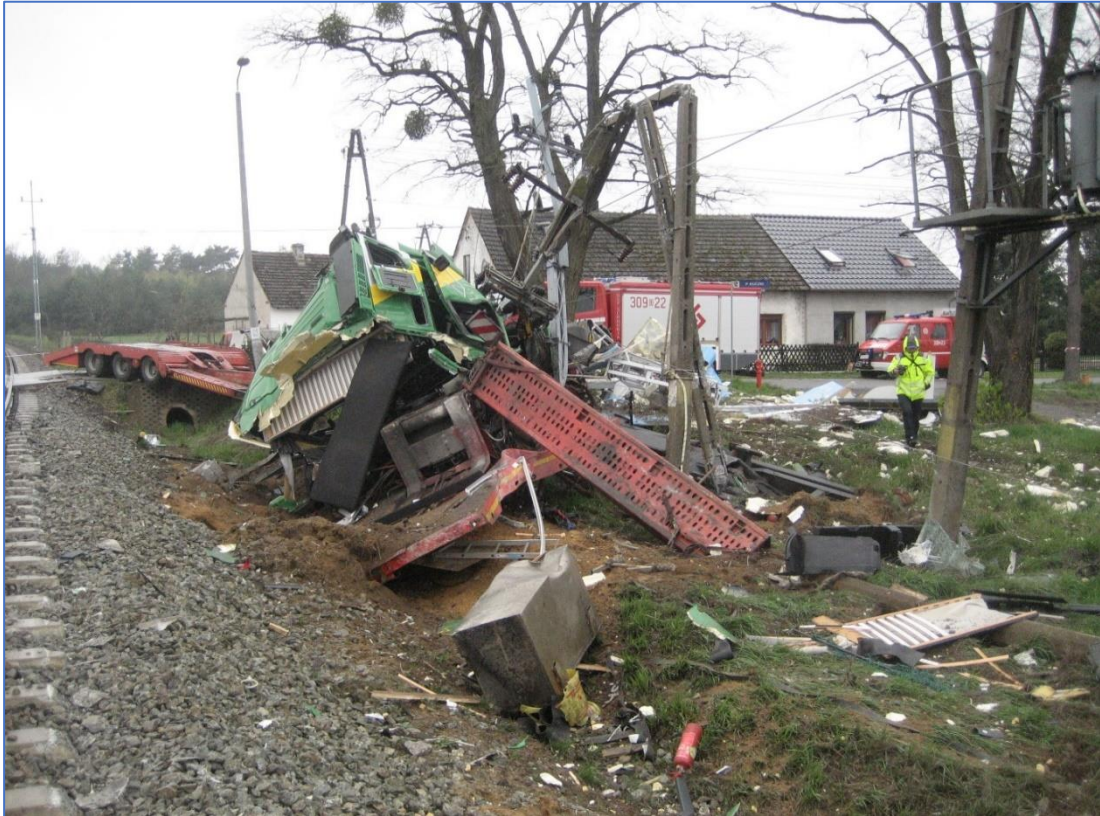
Fot. 5. Rozbity kontener przejazdu kolejowo-drogowego kategorii C w tle rozbita laweta

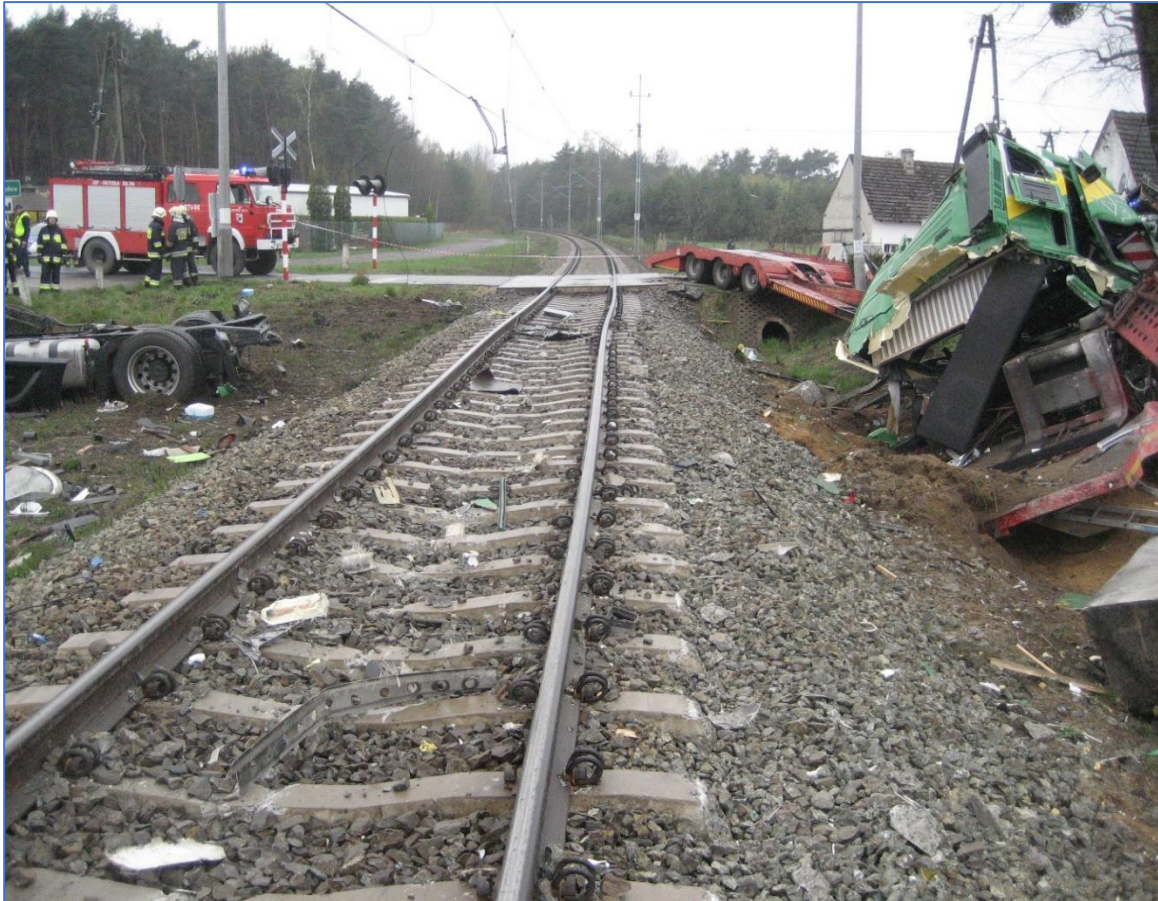
Fot. 7. Widok rozbitej lawety na przejeździe kategorii C

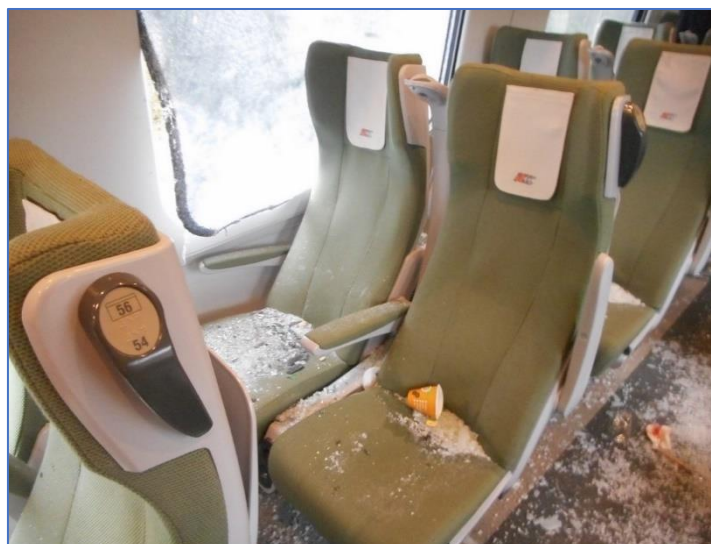
Fot. 8. – Widok wnętrza wagonu po wypadku

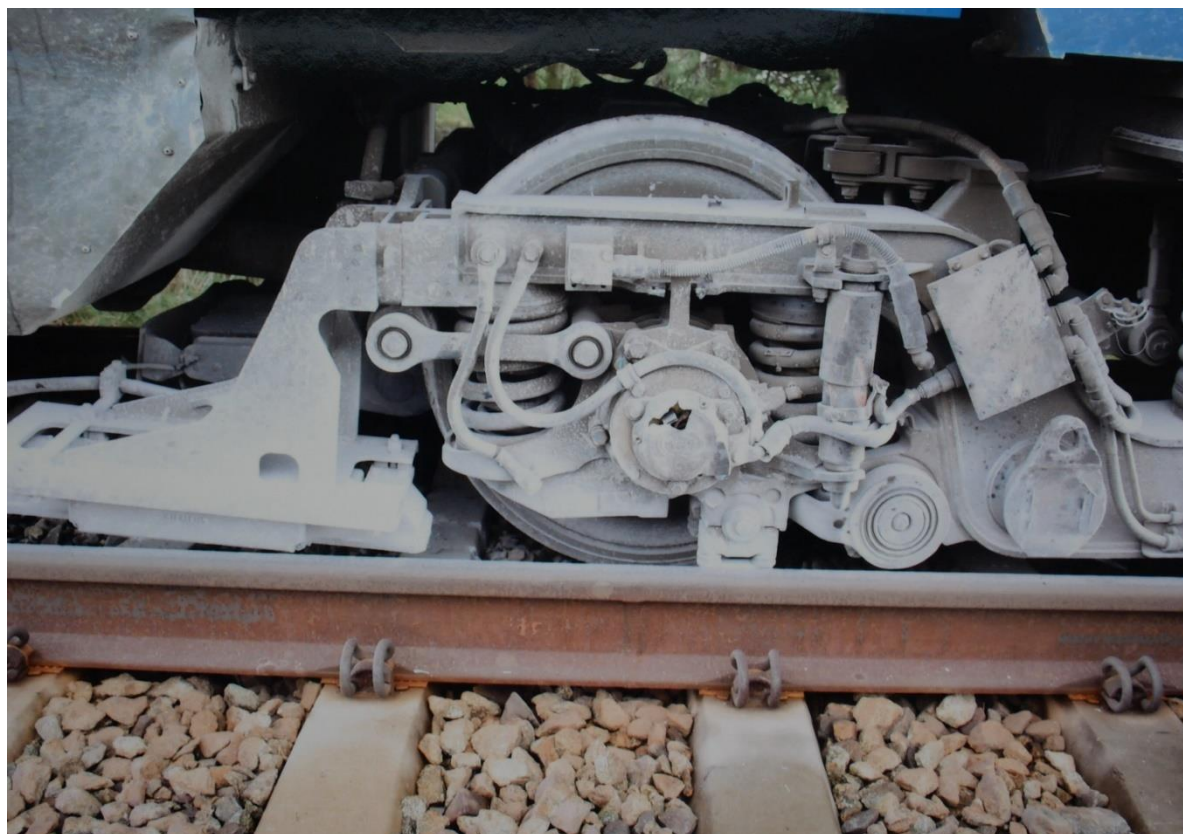
Fot. 11. Wykolejony zestaw kołowy ED 250-002.

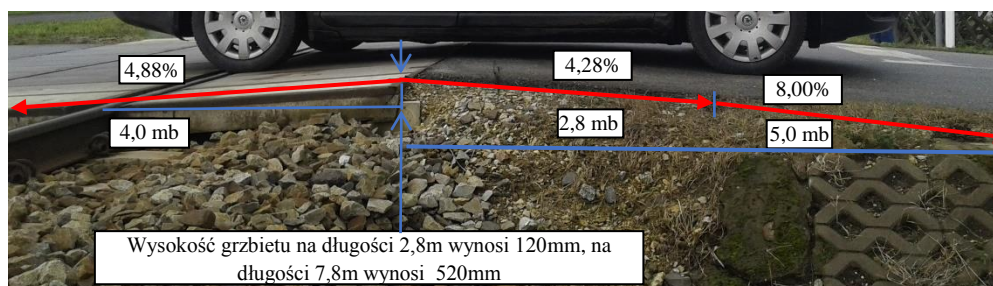
3. Zarządca linii kolejowej jak również zarządca drogi nie otrzymywali formalnych monitów o uszkodzeniu pojazdów, trudnościach i zagrożeniu bezpieczeństwa podczas pokonywania przejazdu kolejowo-drogowego osobowymi pojazdami samochodowymi o szerszym rozstawie osi (m.in. karawan) od użytkowników drogi do dnia wypadku. Po wypadku Zespół badawczy uzyskał informację od świadków o przypadkach „zawiesz” się ww. pojazdów i konieczności ich przepchnięcia o czym świadczy wiele śladów otarć na załomie profilu.

Fot. 13. Załom profilu drogi

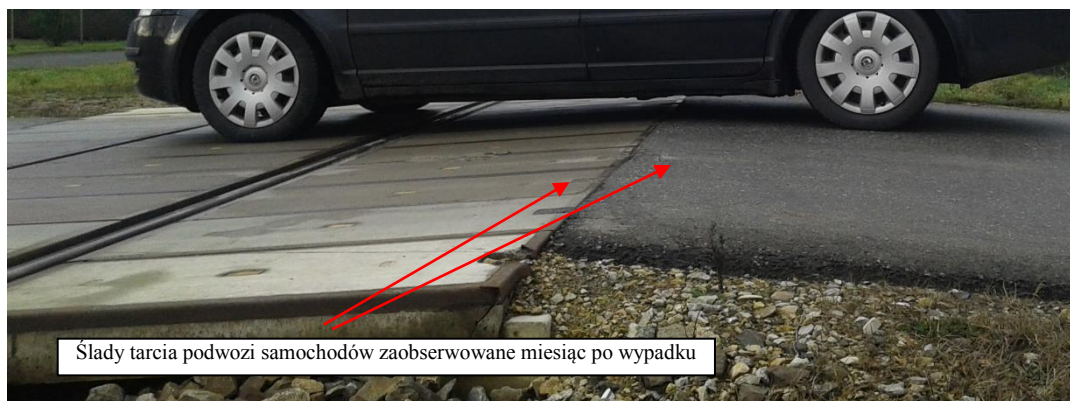
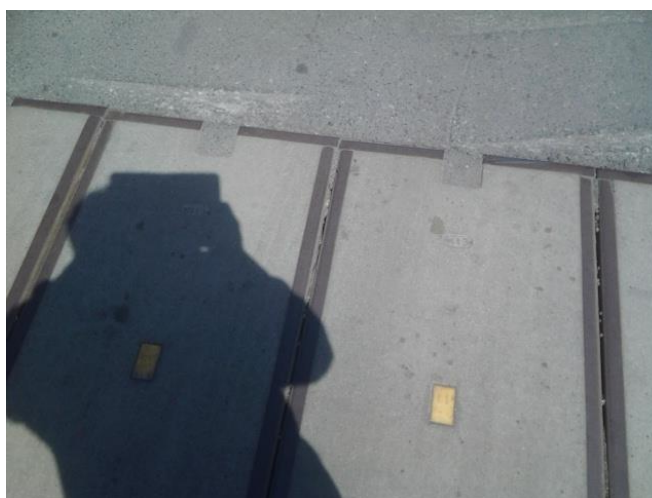
Fot. 16. Widoczne ślady na przejeździe

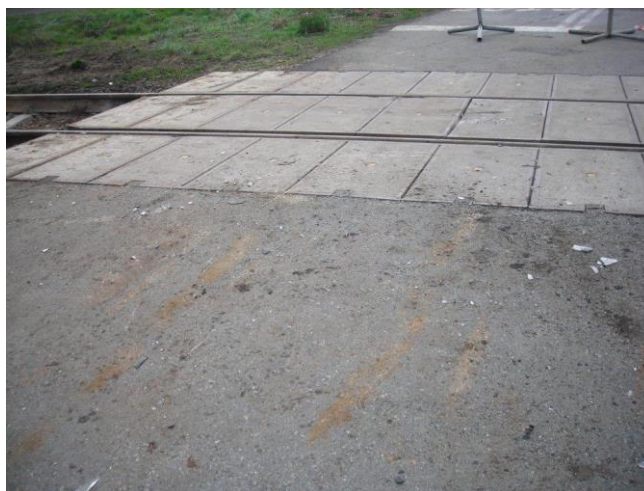
Fot. 17. Widoczne ślady zawieszenia się naczepy na przejeździe

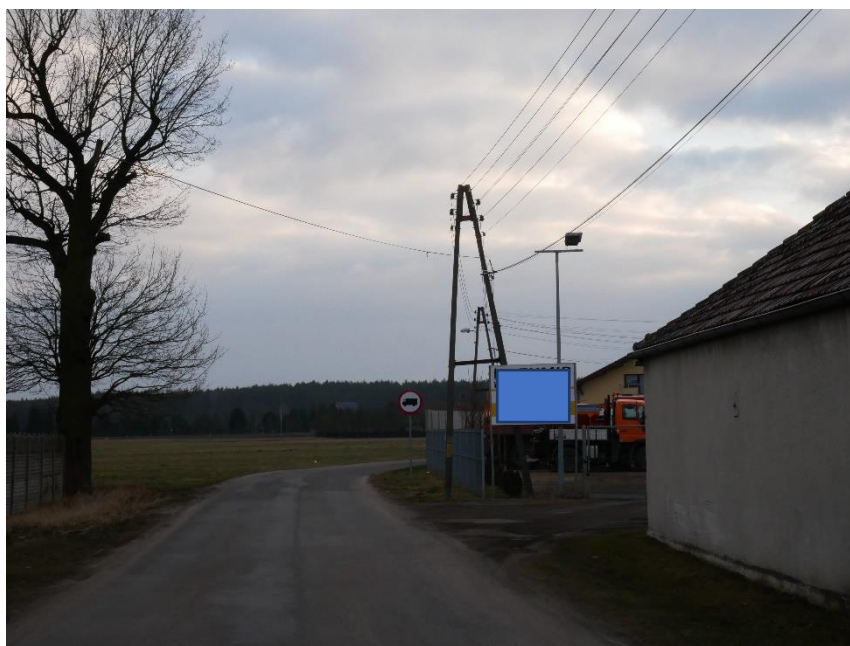
Fot. 20. Znak B5 miejscowość Schodnia ul. Kuczki (po prawej stronie baza odstawcza, z której wyjechał samochód z naczepą)

Na fotografii nr 20 przedstawiono ustawiony na ulicy Kuczki znak B5 który jest poprzedzony znakiem F5 ustawionym na początku ulicy Kuczki (Fot. 21). Na drodze krajowej nr 46 przed skrzyżowaniem z ulicą Kuczki z obu stron ustawiono znaki F6 (Fot. 22, 23), na których brak informacji o zakazie wjazdu pojazdów ciężarowych w ulicę Kuczki.

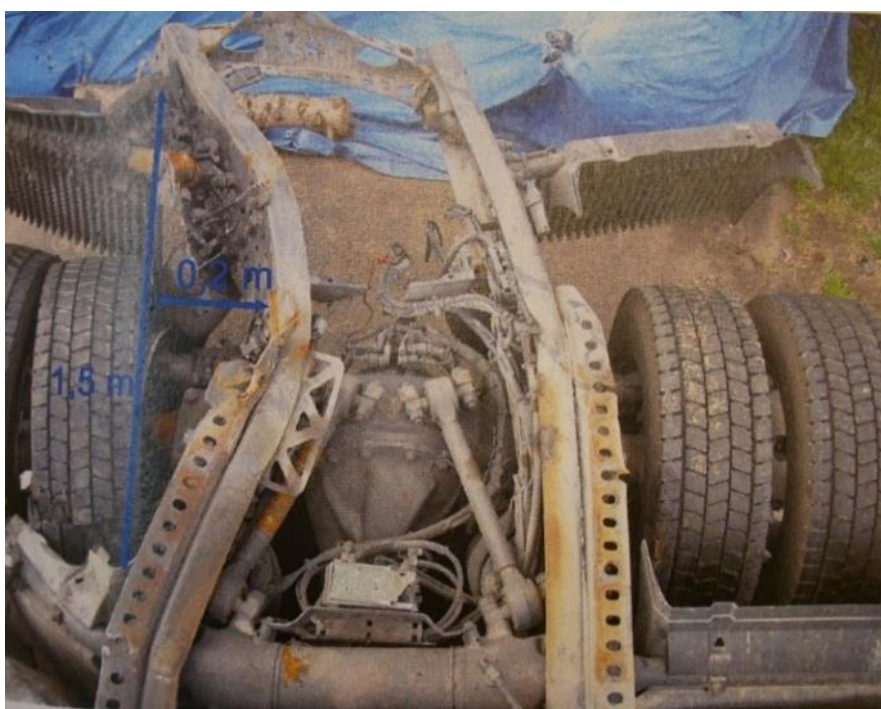
Uszkodzenia ciągnika Mercedes: w wyniku zderzenia z pociągiem samochód został w znacznym stopniu zniszczony, deformacja ramy nośnej samochodu. Uszkodzenia elementów osprzętu, wyposażenia, instalacji elektrycznej, pneumatycznej i hydraulicznej oraz kabina

Fot.24. Uszkodzenia ciągnika siodłowego, ślady uderzenia od zestawów kołowych pociągu

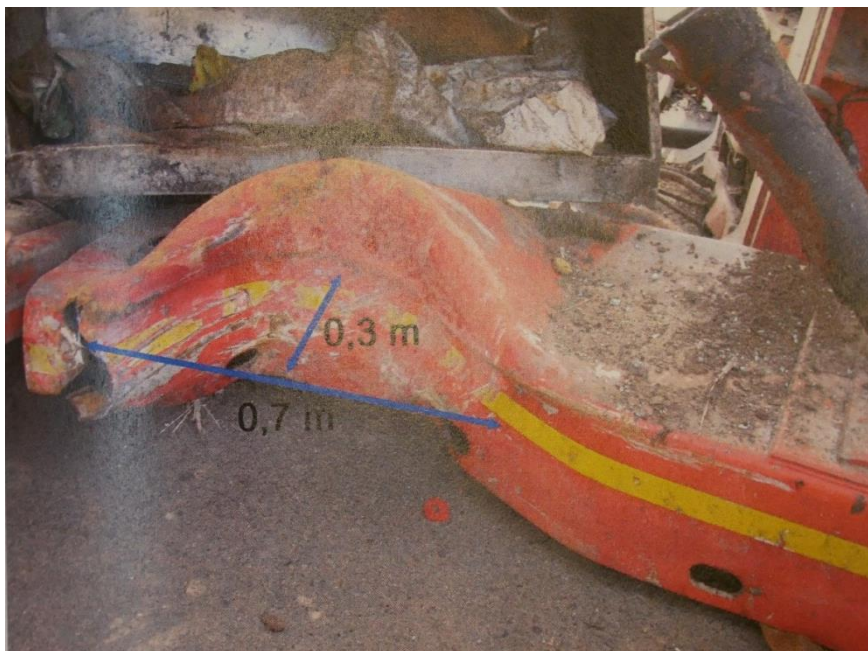
Uszkodzenia naczepy VS-Mont: w wyniku zderzenia z pociągiem naczepa uległa rozerwaniu. Uszkodziły się i zdeformowały liczne części wyposażenia. Podczas oględzin stwierdzono istnienie świeżych śladów tarcia w pobliżu krawędzi najniższej położonej części ramy naczepy. Na krawędzi tej stwierdzono ślady uderzenia prawdopodobnie o betonową nawierzchnię przejazdu podczas wjazdu nań zespołu pojazdów. Wg opinii rysy wzdłużne powstały na ramie podczas „wciągania” ramy na nawierzchnię przejazdu, zaś skośne w czasie przesunięcia naczepy przy uderzeniu pociągu (patrz Fot. 26).

Fot.25. Uszkodzenia naczepy, ślady uderzenia od zestawów kołowych pociągu

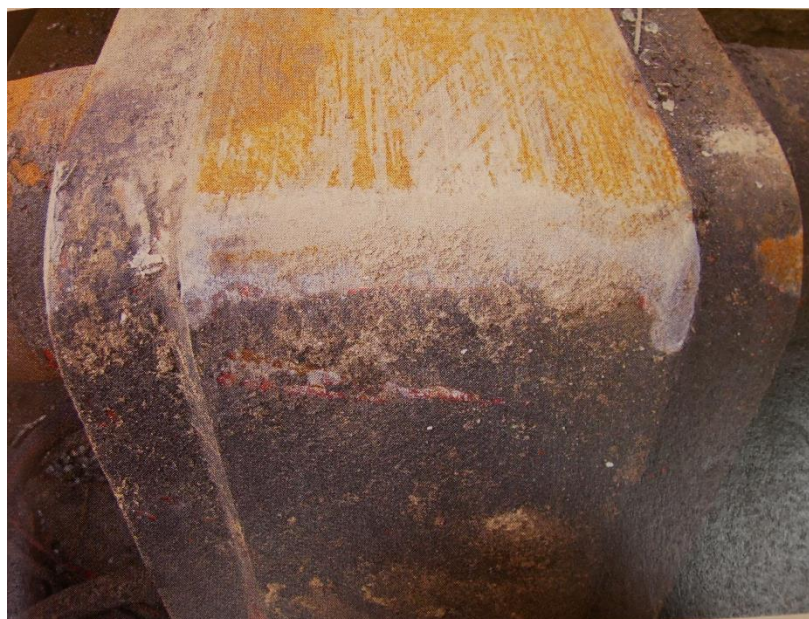
Fot.26. Ślady tarcia ramy naczepy o nawierzchnię jezdnii
