PAŃSTWOWA KOMISJA BADANIA WYPADKÓW KOLEJOWYCH
Ministerstwo Infrastruktury

RAPORT Nr PKBWK/02/2019

z badania wypadku kategorii B11
zaistniałego w dniu 10 maja 2018 r. o godzinie 16:12
stacja Wronki, tor nr 1;
w km 50,474, linii kolejowej nr 351 Poznań Główny – Szczecin Główny

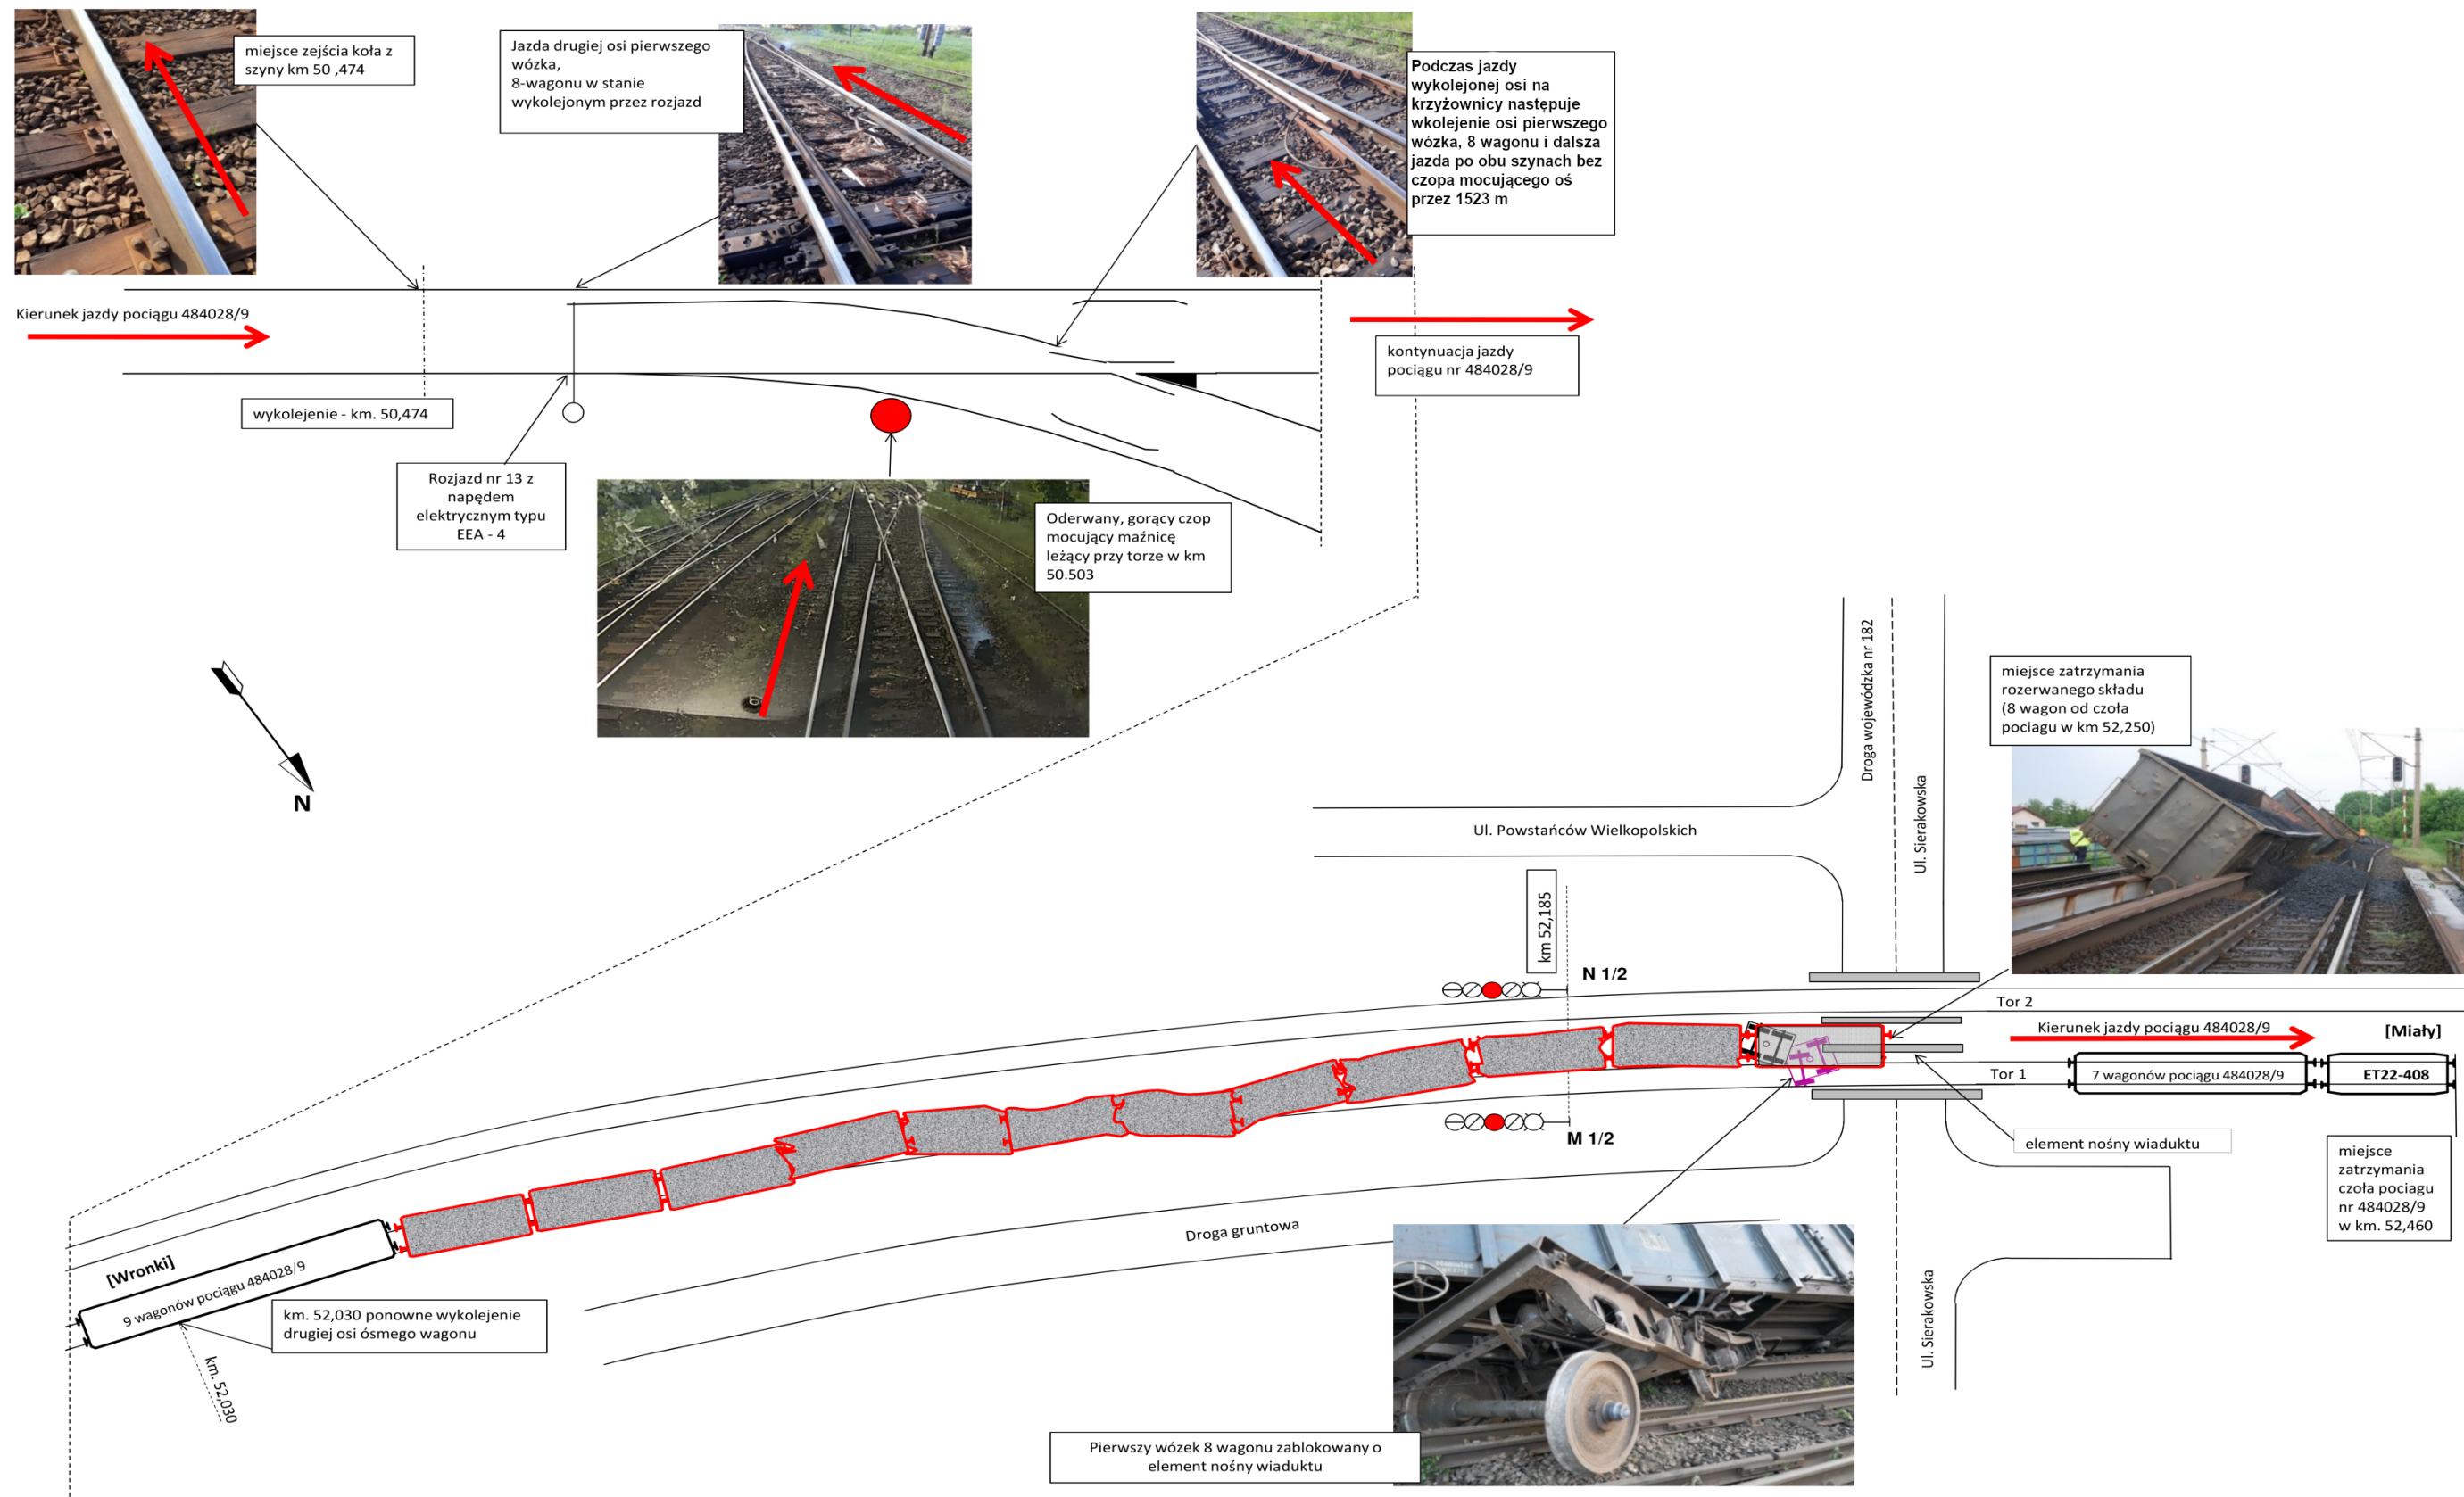
Rysunek 1 - szkic wypadku

Po zaklinowaniu i zatrzymaniu się ósmego wagonu zgromadzona energia jadącego składu spowodowała wykolejenie i zmiażdżenie kolejnych 11 wagonów. W stanie niewykolejonym pozostało 7 wagonów bezpośrednio za lokomotywą oraz ostatnich 10 wagonów od 20 do 29. Wskutek rozerwania pociągu, czoło lokomotywy ET22-408 wraz z siedmioma wagonami zatrzymało się w kilometrze 52,460, po przejechaniu 210 m. W składzie pociągu było 29 wagonów węglarek serii Ea ładownych miałem węglowym. Masa brutto pociągu 2.271,250 ton. Masa netto 1.679,05 ton i długość pociągu 407 m. W chwili zdarzenia pociąg jechał z prędkością ok. 52 km/h, przy obowiązującej prędkości do 50 km/h.

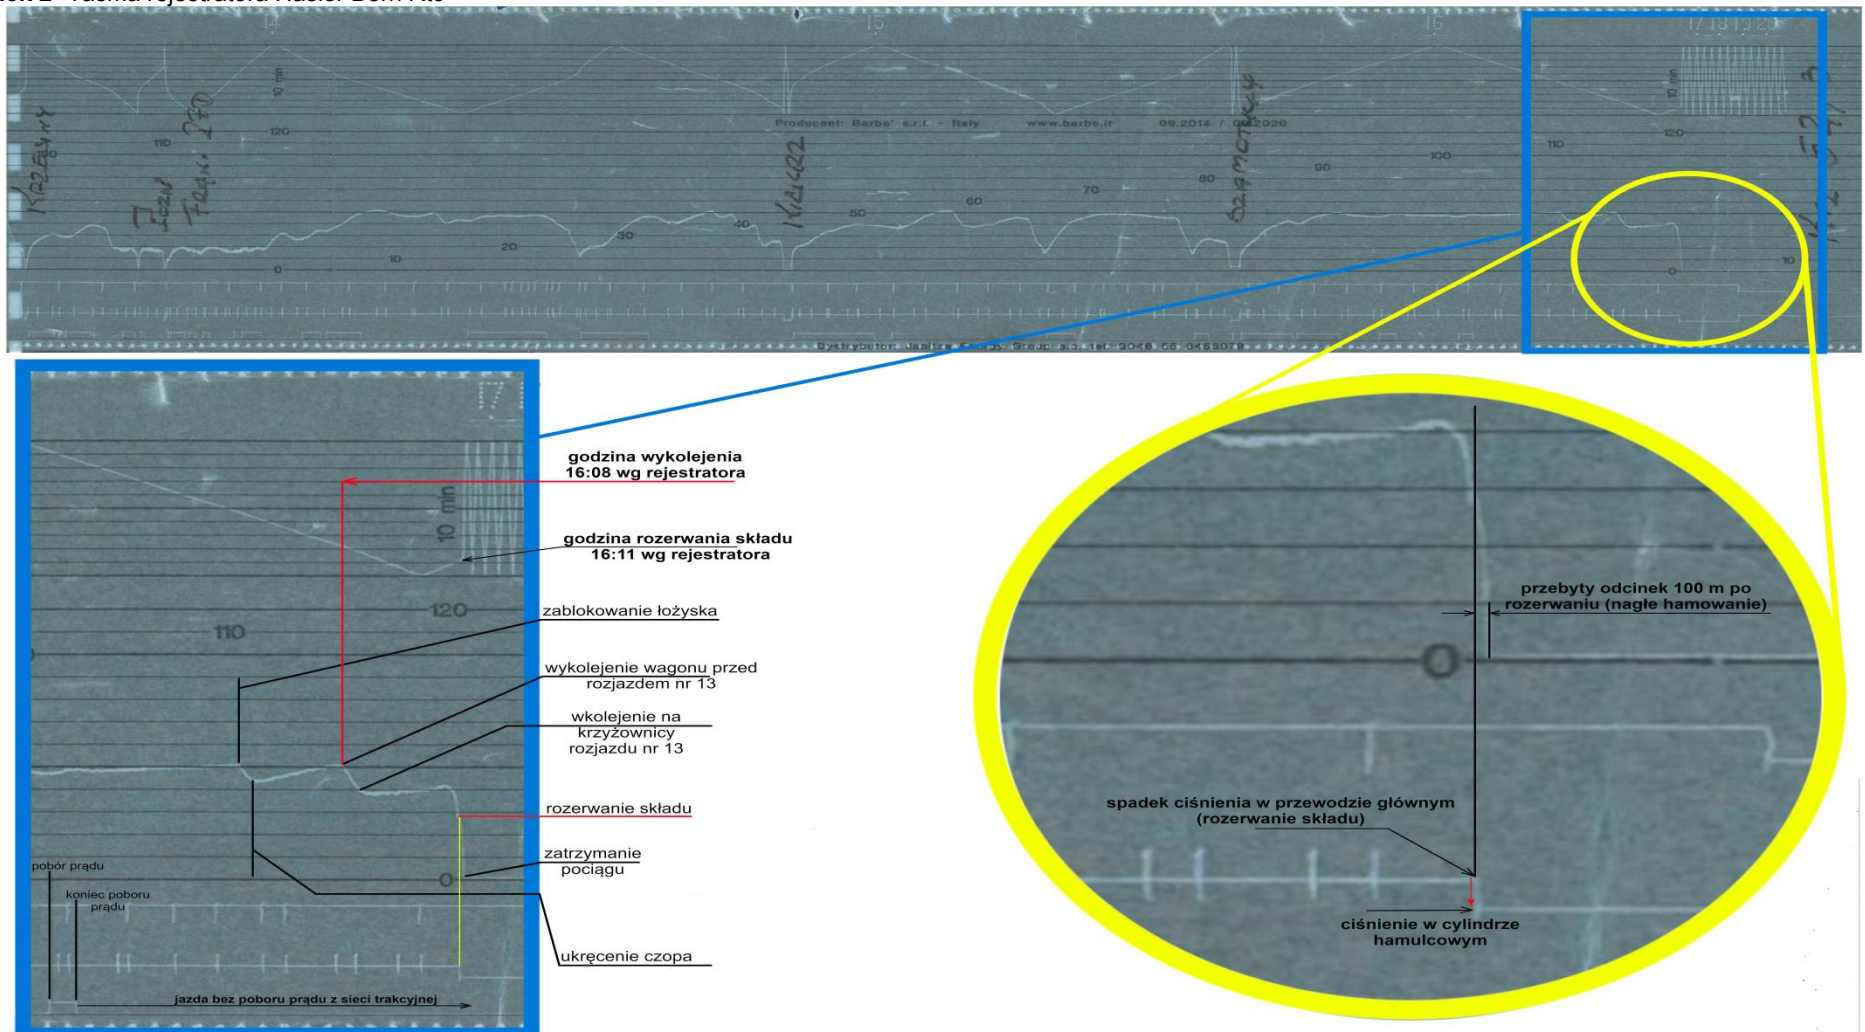
Rysunek 2 -Taśma rejestratora Hasler Bern Rt9

Czas wskazany w rejestratorze typu Hasler Bern Rt-9 nr 26795, różnił się o cztery minuty od czasu wskazanego w dokumentacji ruchowej, który został przez Zespół badawczy przyjęty jako podstawa analiz mających na celu ustalenie okoliczności i przyczyn zdarzenia.

Użyto taśmy prędkościomierza firmy Barbe dla pojazdów z prędkością do 120 km/h natomiast rejestrator dostosowany jest do taśm z zakresem prędkości do 150 km/h. W związku z tym zarejestrowana prędkość na taśmie została przeliczona do zakresu 150 km/h.

- godzina 16:01'30 - 16:05'10 - jazda bezprądowa, wzrost prędkości z 59 km/h do 63 km/h na drodze 3800 m w ciągu 03'40 sek.,
- godzina 16:05'10 - 16:05'30 - jazda bezprądowa, spadek prędkości z 63 km/h do 54 km/h na drodze 300 m w ciągu 20 sek., bez oznak hamowania, wg oceny Zespołu badawczego w tym miejscu nastąpiło zablokowanie łożyska i ukręcenie czopa osi w 8 wagonie z czoła pociągu,

- godzina 16:05'30 - 16:07'30 - jazda bezprądowa, wzrost prędkości z 54 km/h do 63 km/h na drodze 2000 m w ciągu 2 minut,
- godzina 16:07'30 - 16:08'20 - jazda bezprądowa, spadek prędkości z 63 km/h do 48 km/h na drodze 500 m w ciągu 50 sek. bez oznak hamowania, według oceny Zespołu badawczego w tym miejscu nastąpiło wykolejenie wagonu przed rozjazdem nr 13,
