**PAŃSTWOWA KOMISJA BADANIA WYPADKÓW KOLEJOWYCH**  
**Ministerstwo Infrastruktury i Budownictwa**

**RAPORT Nr PKBWK/03/2017**

**z badania incydentu kolejowego kategorii C52 zaistniałego w dniu 16 maja 2017r. o godzinie 20.09 na stacji Podstolice, w torze stacyjnym nr 2, w km. 262,500, linii kolejowej nr 3: Warszawa Zachodnia - Kunowice**

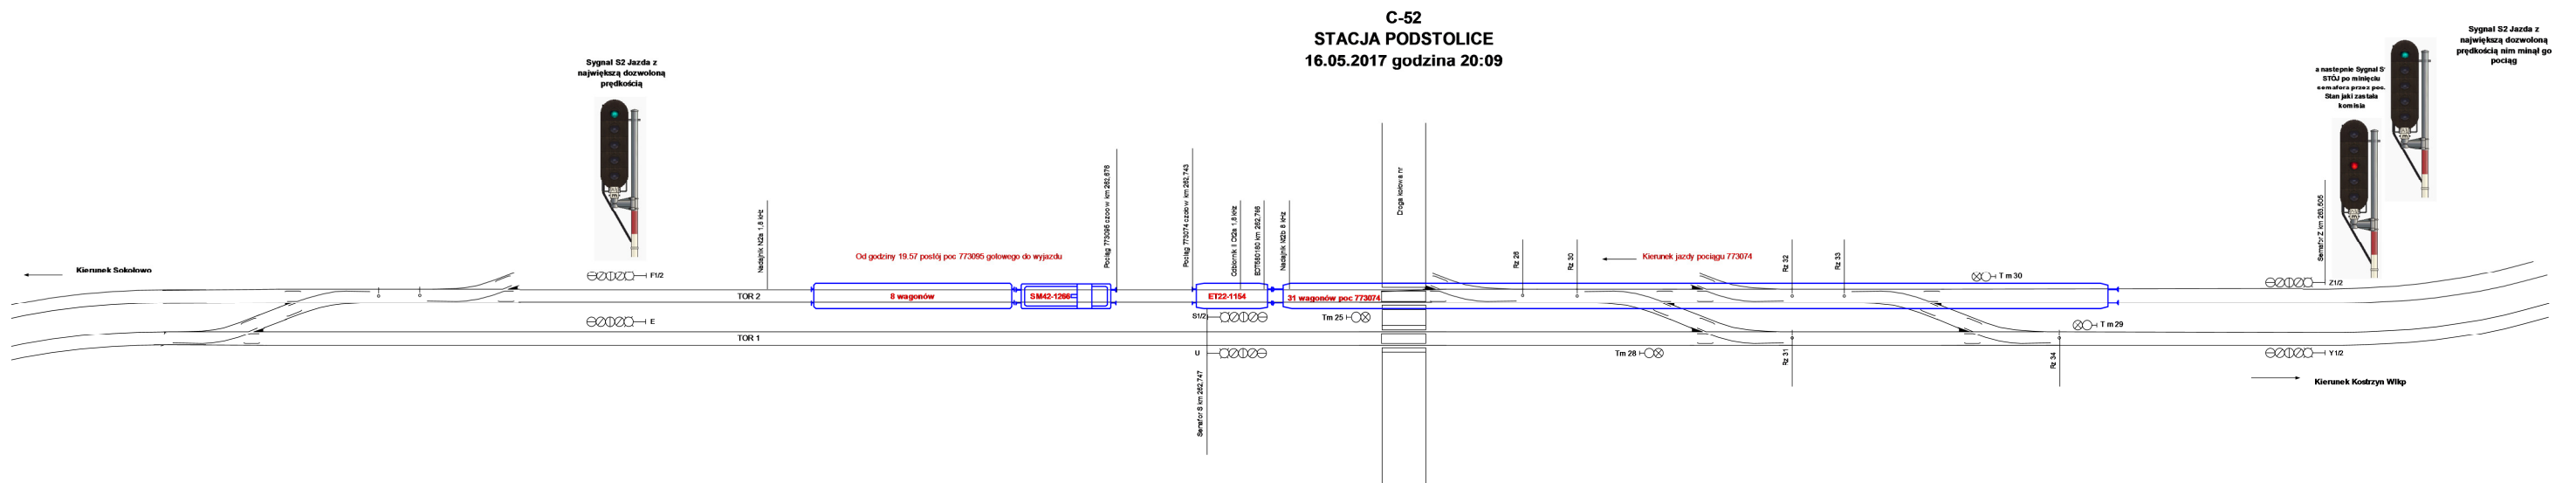
Na schemacie pokazano usytuowanie pociągów po zaistnieniu zdarzenia

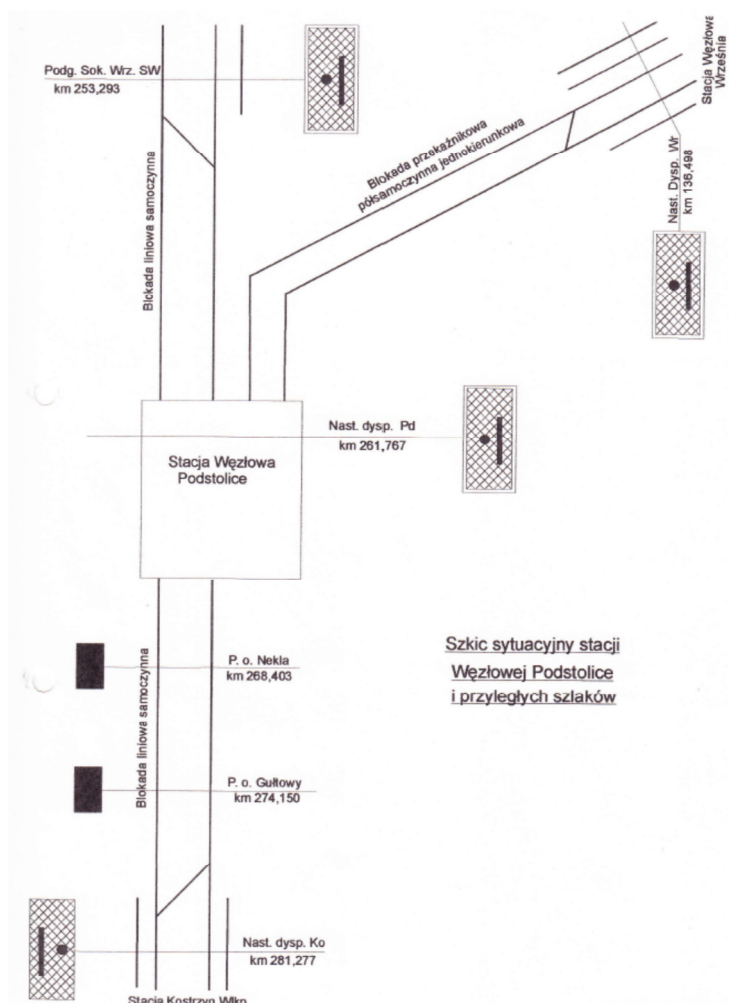
Rys. nr 1 – Schemat sytuacyjny stacji węzłowej Podstolice i przyległych szlaków

Posterunek ruchu Podstolice jest stacją węzłową, przez którą prowadzą linia magistralna nr 003 oraz odgałęzia się linia pierwszorzędna nr 808. Schemat sytuacyjny stacji przedstawia rys nr 1.

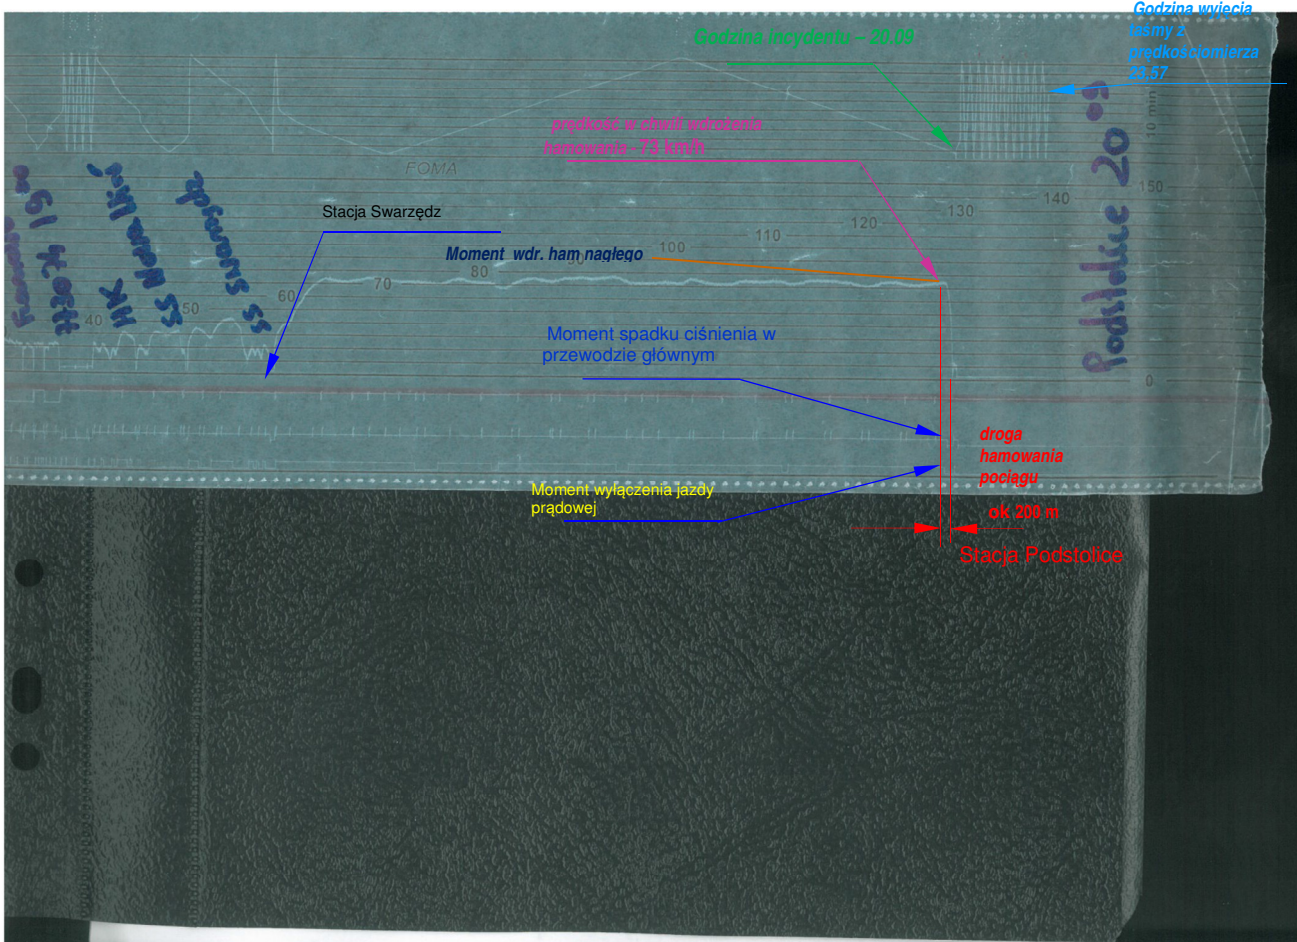
**IV)** opis danych z prędkościomierza rejestrującego typu Hasler **BERN Rt9** pojazdu trakcyjnego serii ET22-1154:

Opis związany jest ze zdarzeniem, do jakiego doszło w dniu 16.05.2017r. o godzinie 20:09, w stacji Podstolice w km 262,500, linii nr 003: Warszawa Zachodnia – Kunowice, podczas prowadzenia pociągu nr 773074 relacji Poznań Franowo – Konin.

godz. **19:00** – odjazd pociągu zgodnie z wewnętrznym rozkładem jazdy ze stacji początkowej Poznań Franowo, wzrost prędkości do ok 30km/h, wykonanie hamowania kontrolnego, następnie jazda z prędkością ok 30km/h.
