**PAŃSTWOWA KOMISJA BADANIA WYPADKÓW KOLEJOWYCH**  
**Ministerstwo Infrastruktury**

## **RAPORT Nr PKBWK/03/2019**

**z badania poważnego wypadku kategorii A 21  
zaistniałego w dniu 23 sierpnia 2018 r. o godzinie 11:17  
na przejeździe kolejowo-drogowym kategorii „D”  
zlokalizowanym w stacji Szaflary,  
w km 25,749 linii kolejowej nr 99 Chabówka - Zakopane**

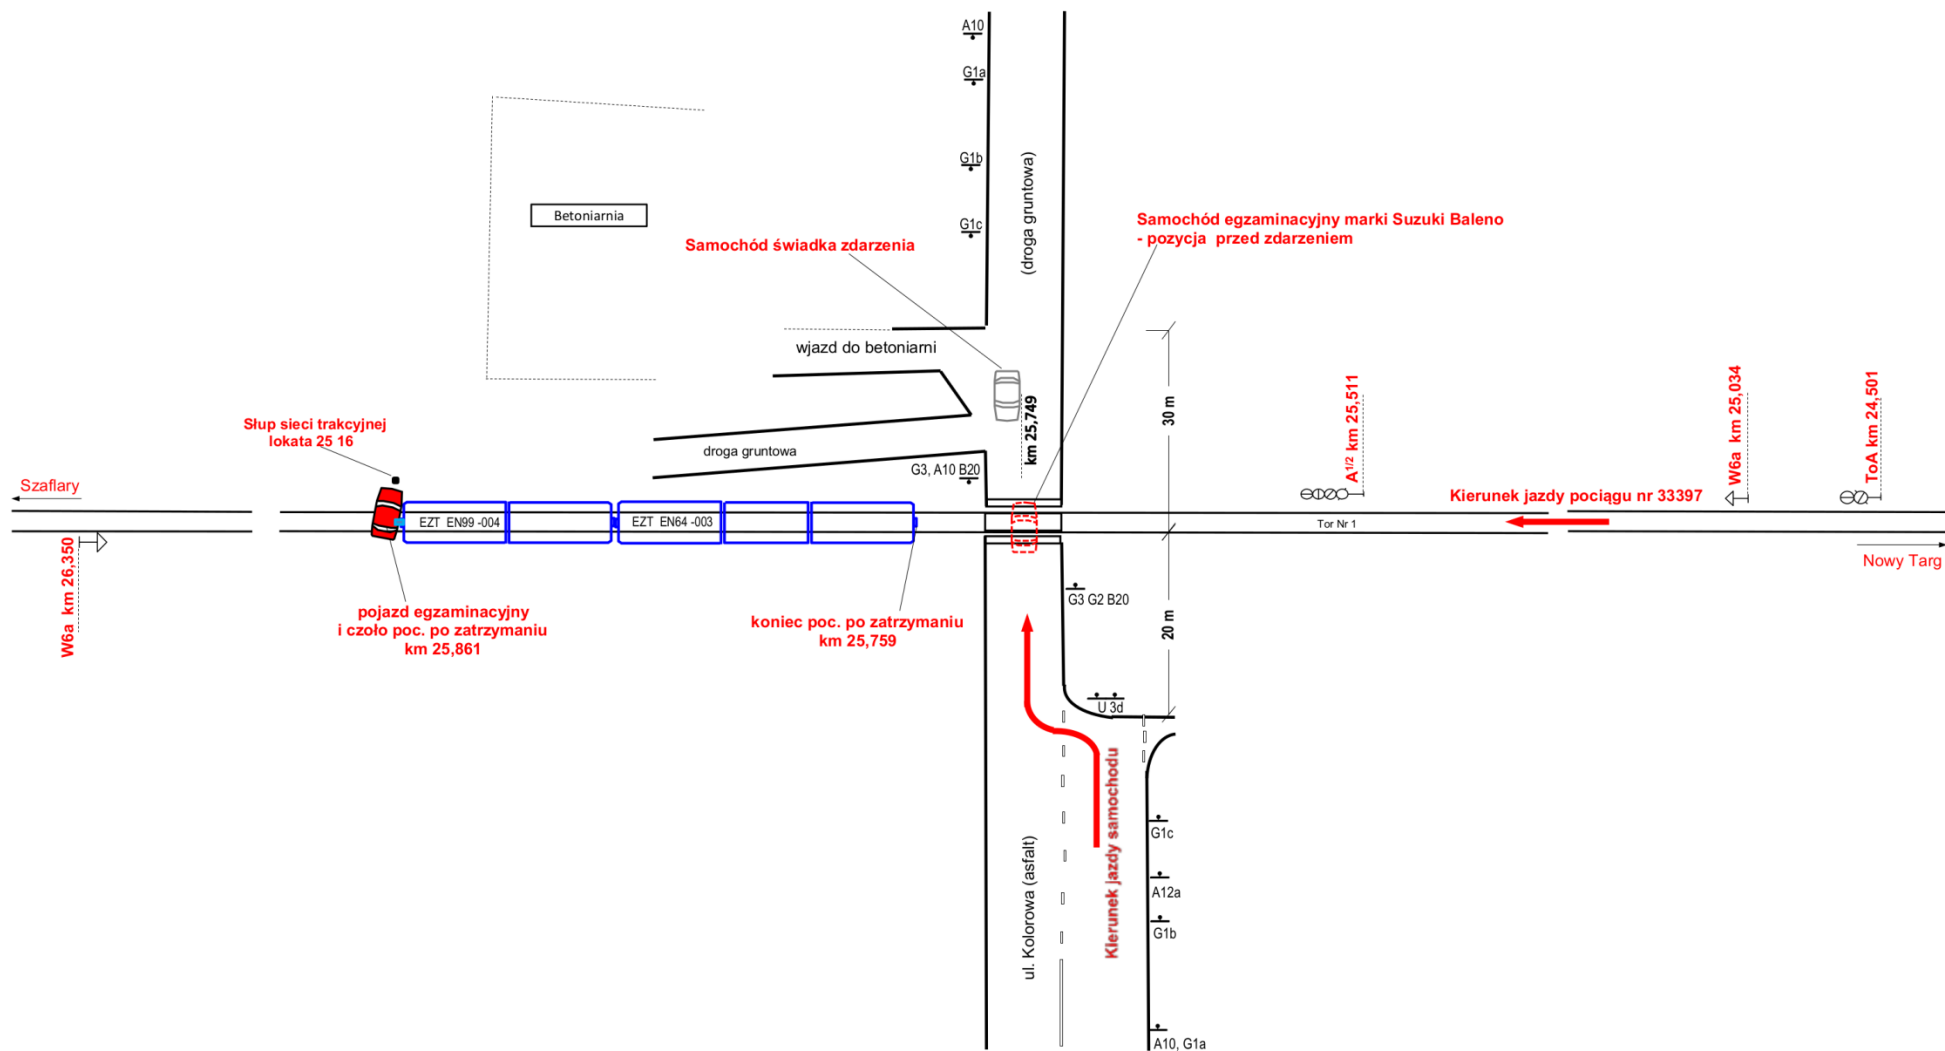
Rys.1. Szkic miejsca poważnego wypadku

Dnia 23 sierpnia 2018 r. o godzinie 11:17 na przejeździe kolejowo-drogowym kategorii „D” stanowiącym skrzyżowanie drogi wewnętrznej będącej przedłużeniem ulicy Kolorowej z linią kolejową nr 99 Chabówka - Zakopane w stacji kolejowej Szaflary w km 25,749 doszło do najechania pociągu osobowego ROJ nr 33397 zestawionego z EZT EN99-004 i EN63-003, relacji Chabówka – Zakopane przewoźnika Przewozy Regionalne Sp. z o. o. Oddział Małopolski na pojazd egzaminacyjny (samochód osobowy marki Suzuki Baleno) oznaczony tablicą barwy niebieskiej z białą literą „L”.

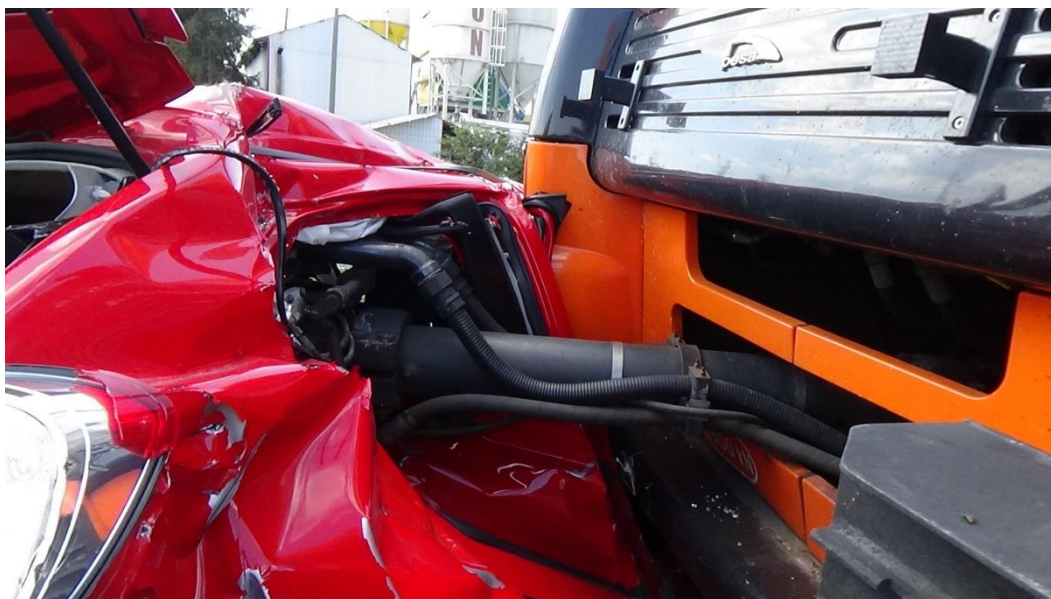
Samochód został uderzony sprzęgiem samoczynnym pojazdu kolejowego EZT EN99-004 w prawy bok tj. od strony pasażera, który wbił się głęboko w nadwozie (przestrzeń pasażerską) powodując jego destrukcję (znaczne zgniecenie karoserii) i przemieszczenie (przepchnięcie) samochodu na odległość 112 metrów za przejazd w miejsce zatrzymania czoła pociągu. W momencie kolizji w samochodzie znajdowała się osoba kierująca pojazdem zdająca egzamin na prawo jazdy, która wskutek wypadku doznała poważnych obrażeń ciała. Osoba ta w stanie ciężkim została przewieziona do szpitala w Nowym Targu, gdzie mimo podjętej niezwłocznie intensywnej akcji ratunkowej zmarła.

Fot. 1. Skutki uderzenia szynobusu w samochód osobowy Suzuki Baleno

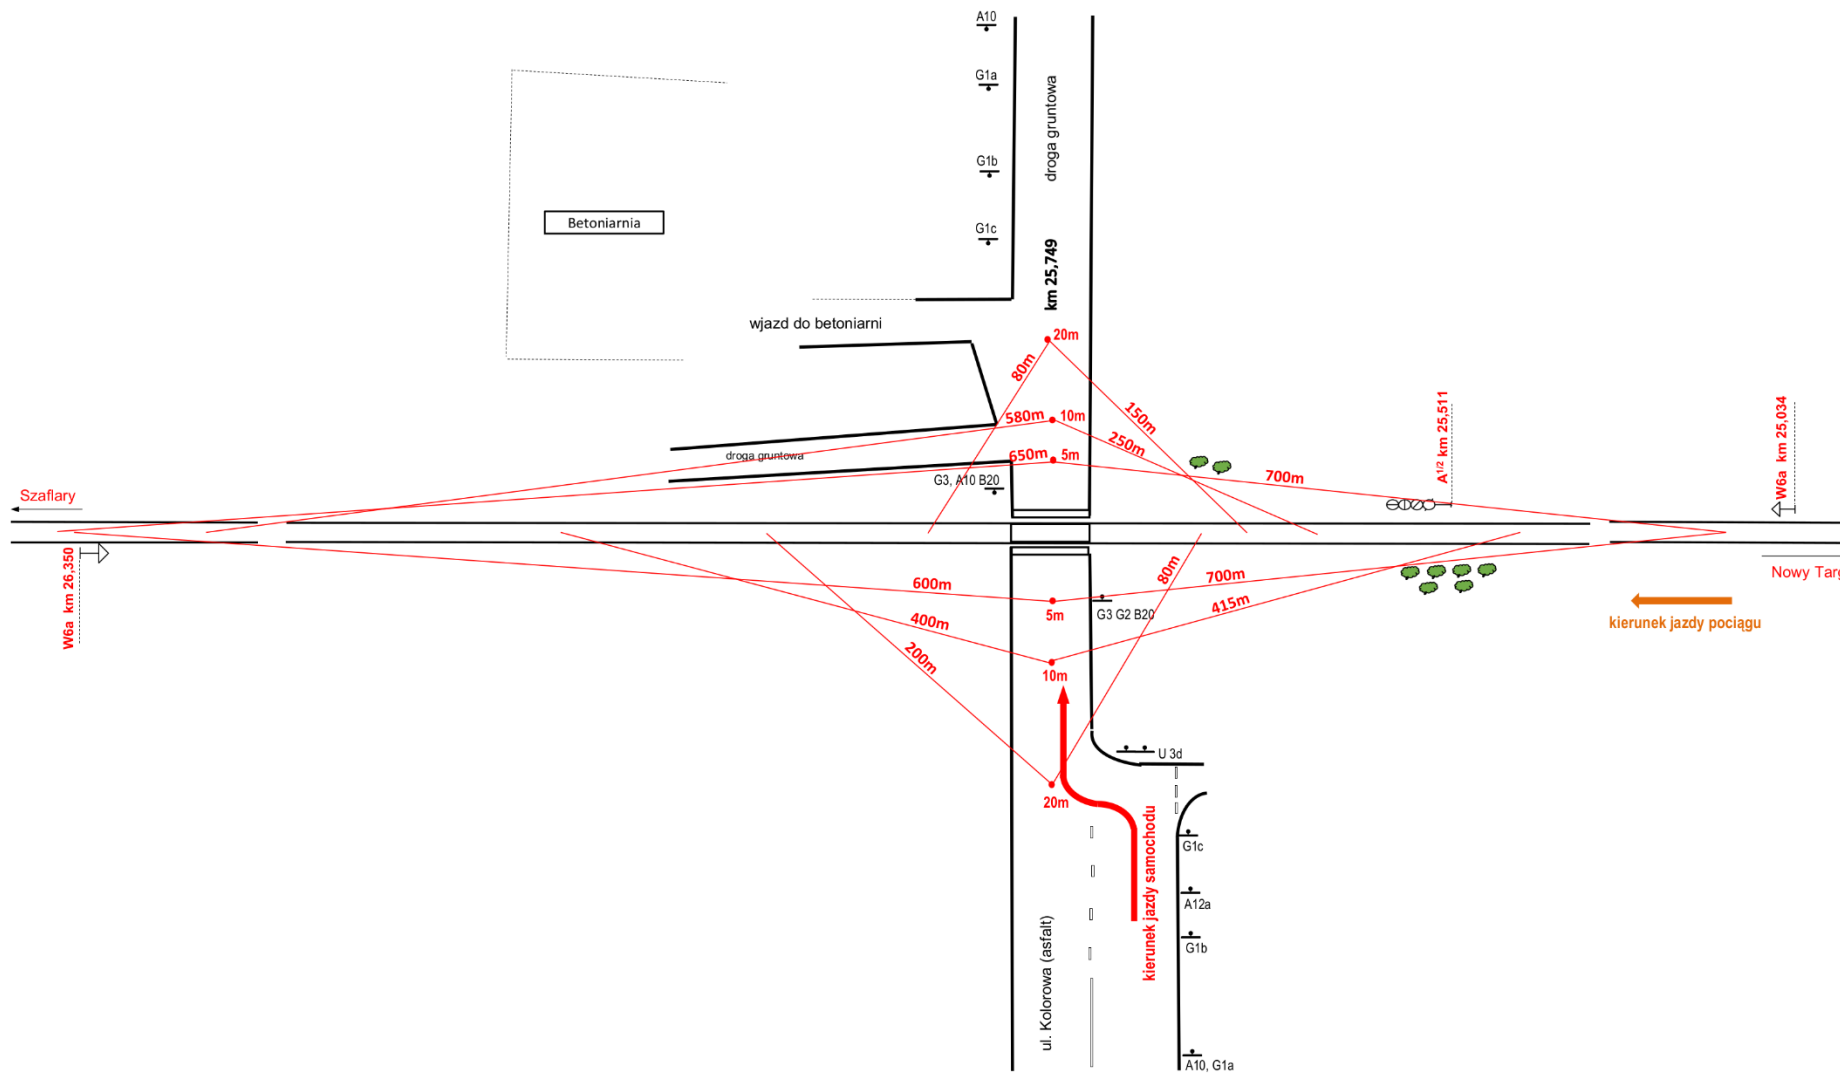
Rys.3. Trójkąty widoczności

z 5 m wymagana 571 m / rzeczywista 700 m

z 10 m wymagana 571 m / rzeczywista 415 m

z 20 m wymagana 345 m / rzeczywista 80 m

z 5 m wymagana 571 m / rzeczywista 600 m

z 10 m wymagana 571 m / rzeczywista 400 m

z 20 m wymagana 345 m / rzeczywista 200 m

z 5 m wymagana 495 m / rzeczywista 650 m

z 20 m wymagana 324 / rzeczywista 150 m

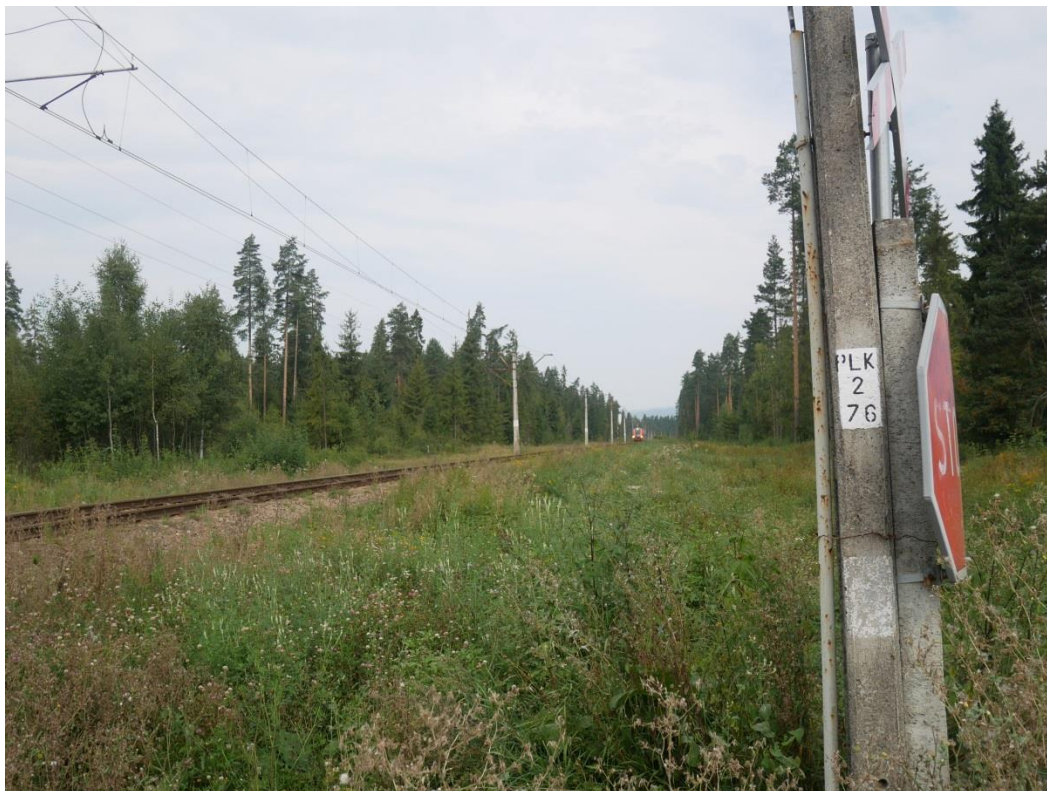
Fot. 2. Widoczność w porze dziennej z 5 m w kierunku zbliżającego się pociągu (z pozycji kierowcy samochodu osobowego)

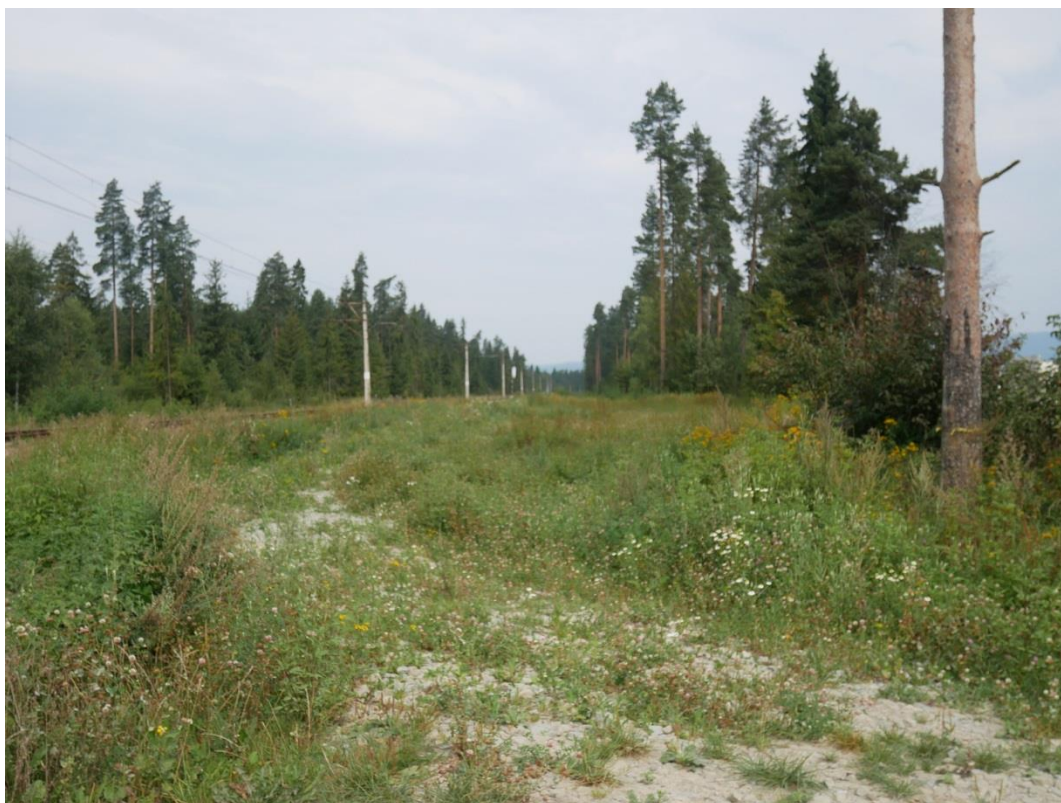
Fot. 3. Widoczność w porze dziennej z 10 m w kierunku zbliżającego się pociągu (z pozycji kierowcy samochodu osobowego)

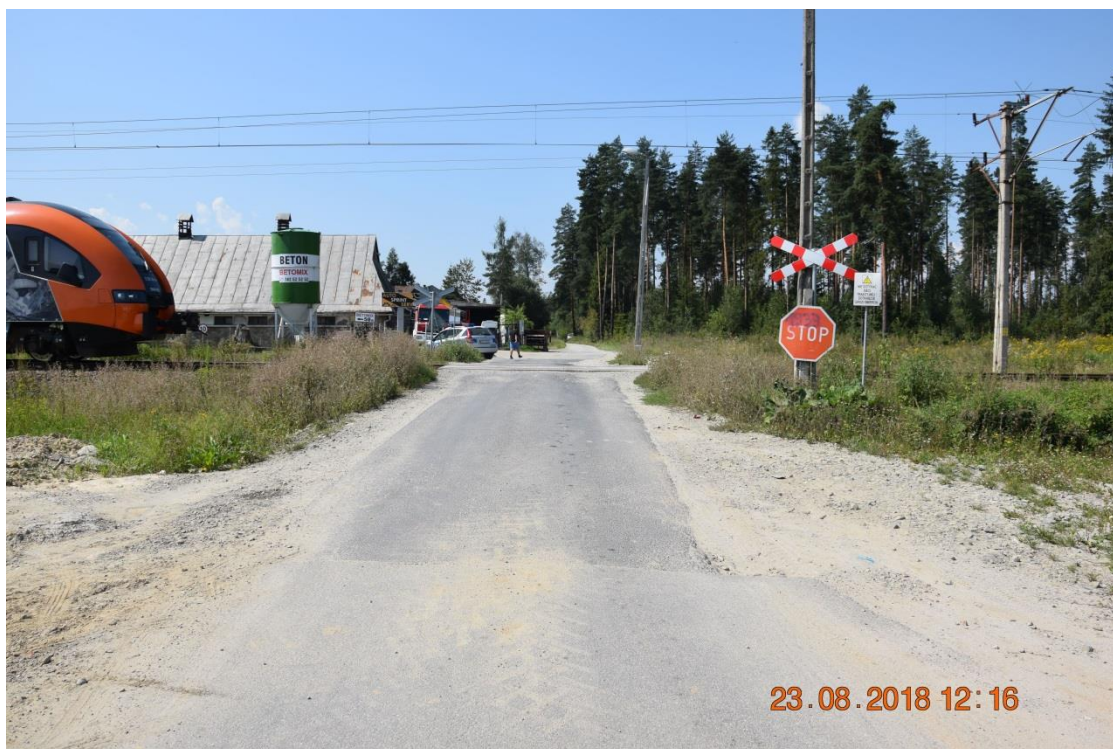
Fot. 4. Widok przejazdu z kierunku zbliżającego się samochodu

7. Brak wykonania szczegółowej próby hamulca pociągu ROJ nr 33397 po zaistniałym wypadku.
  8. Nierówności pomiędzy nawierzchnią przejazdu, a drogą, ubytki nawierzchni bitumicznej w strefie przejazdu.

2. Zarządca infrastruktury uzupełni ubytki nawierzchni bitumicznej w strefie przejazdu oraz zaktualizuje metrykę przejazdu.
3. Przewozy Regionalne sp. z o. o. dokona sprawdzenia jakości obrazu kamer czołowych urządzeń rejestrujących w eksploatowanych pojazdach kolejowych.

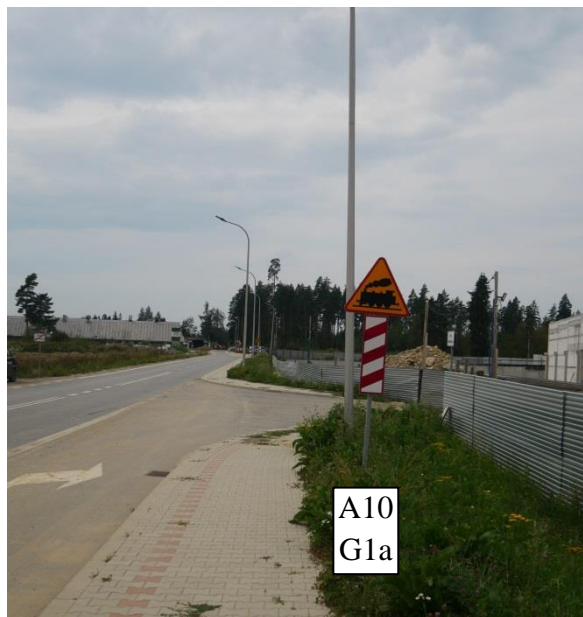
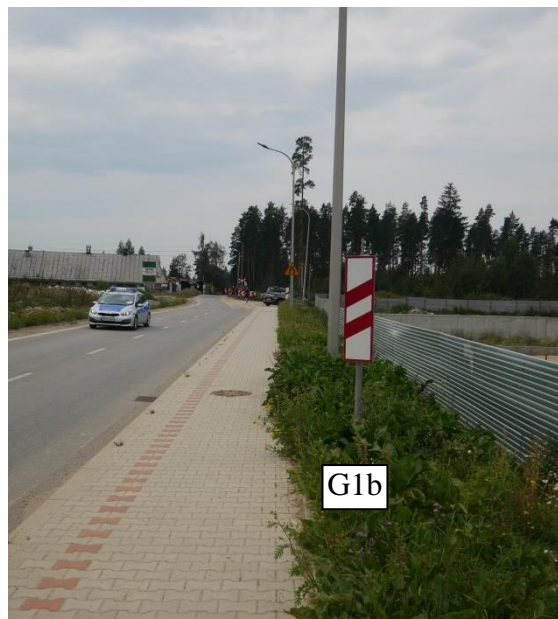
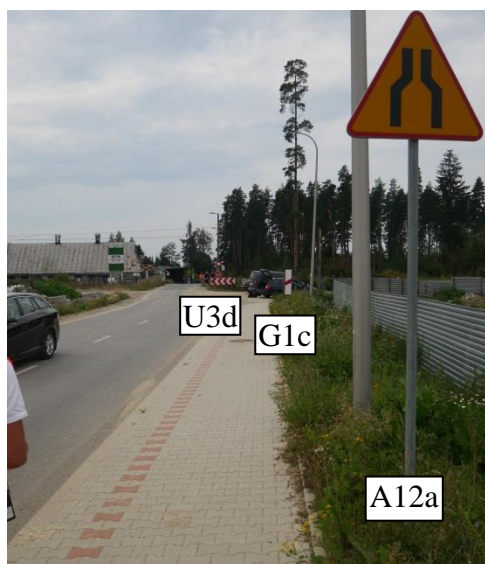
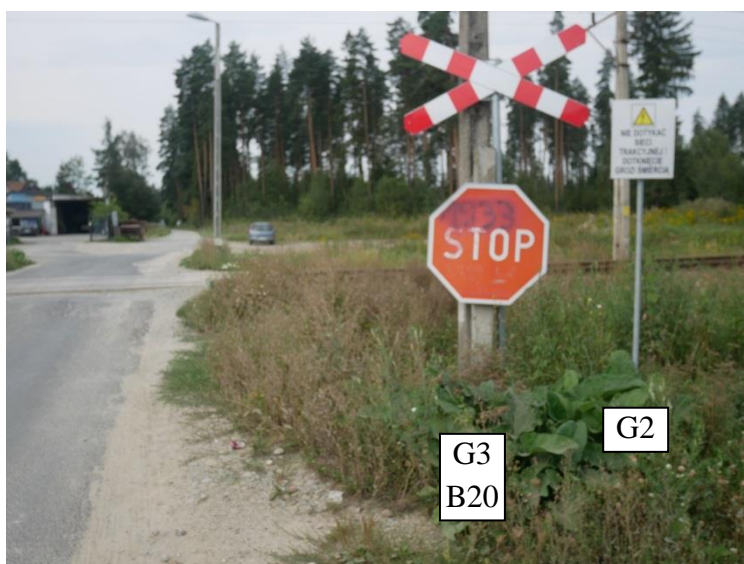
Fot. 5-8. Oznakowanie przejazdu z kierunku jazdy samochodu (w dniu zdarzenia)

- znaki były częściowo uszkodzone i zasłonięte przez zarośla (pochylone i pomalowane „graffiti”).

-uzupełnić brakujące/wymienić uszkodzone wskaźniki od strony drogi i toru w terminie miesiąca.

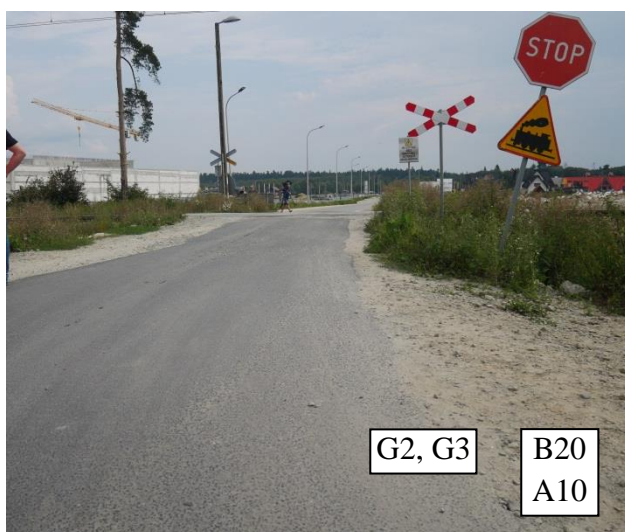
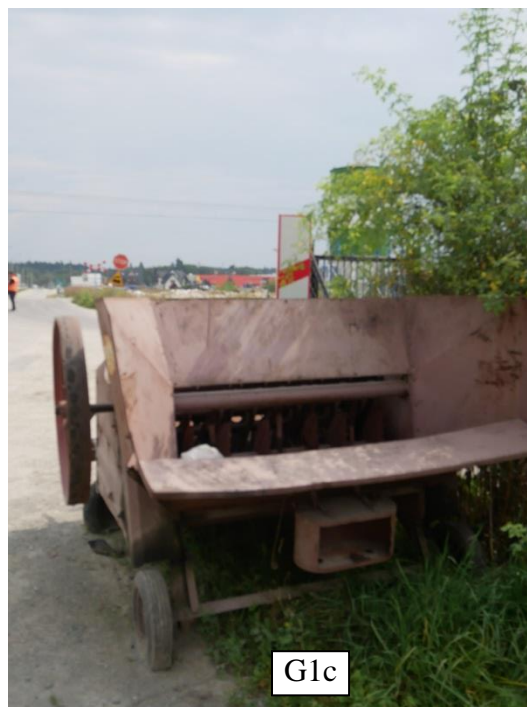
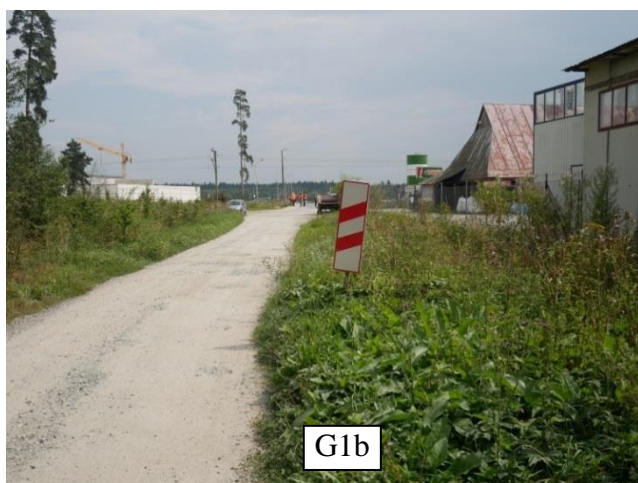
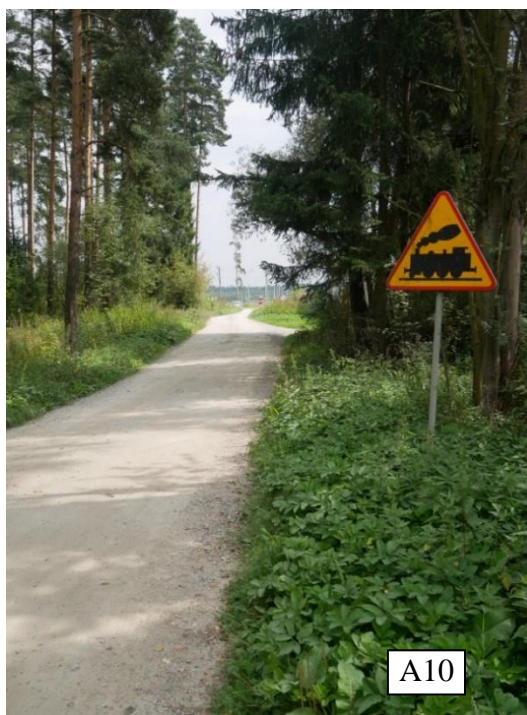
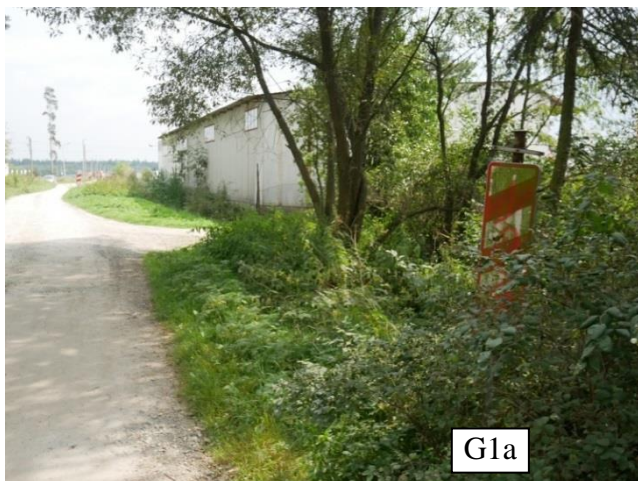
Fot. 9 - 13. Oznakowanie prawej strony przejazdu (w dniu zdarzenia)

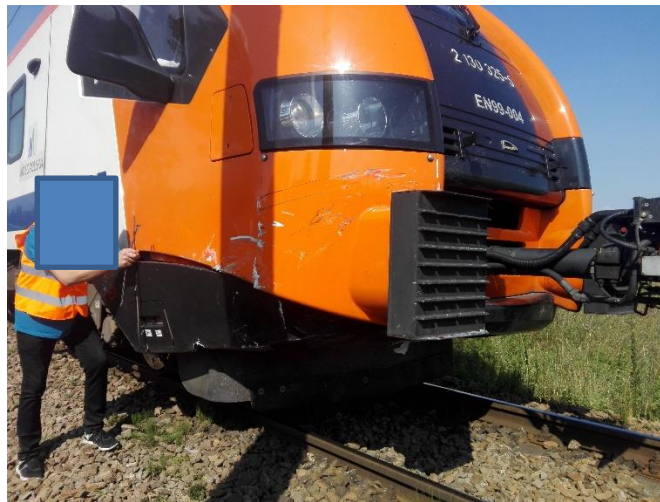
**Tablica II.2) c. Zniszczenia lub uszkodzenia i straty powstałe w wyniku poważnego wypadku**

Fot. 6. Uszkodzenia szynobusu EN 99-004

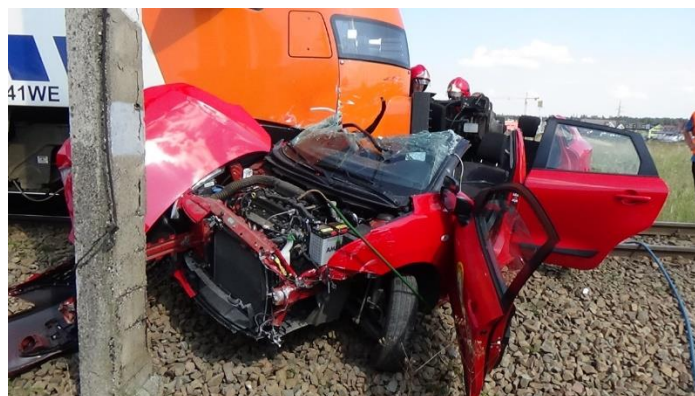
Fot. 7. Uszkodzenia samochodu

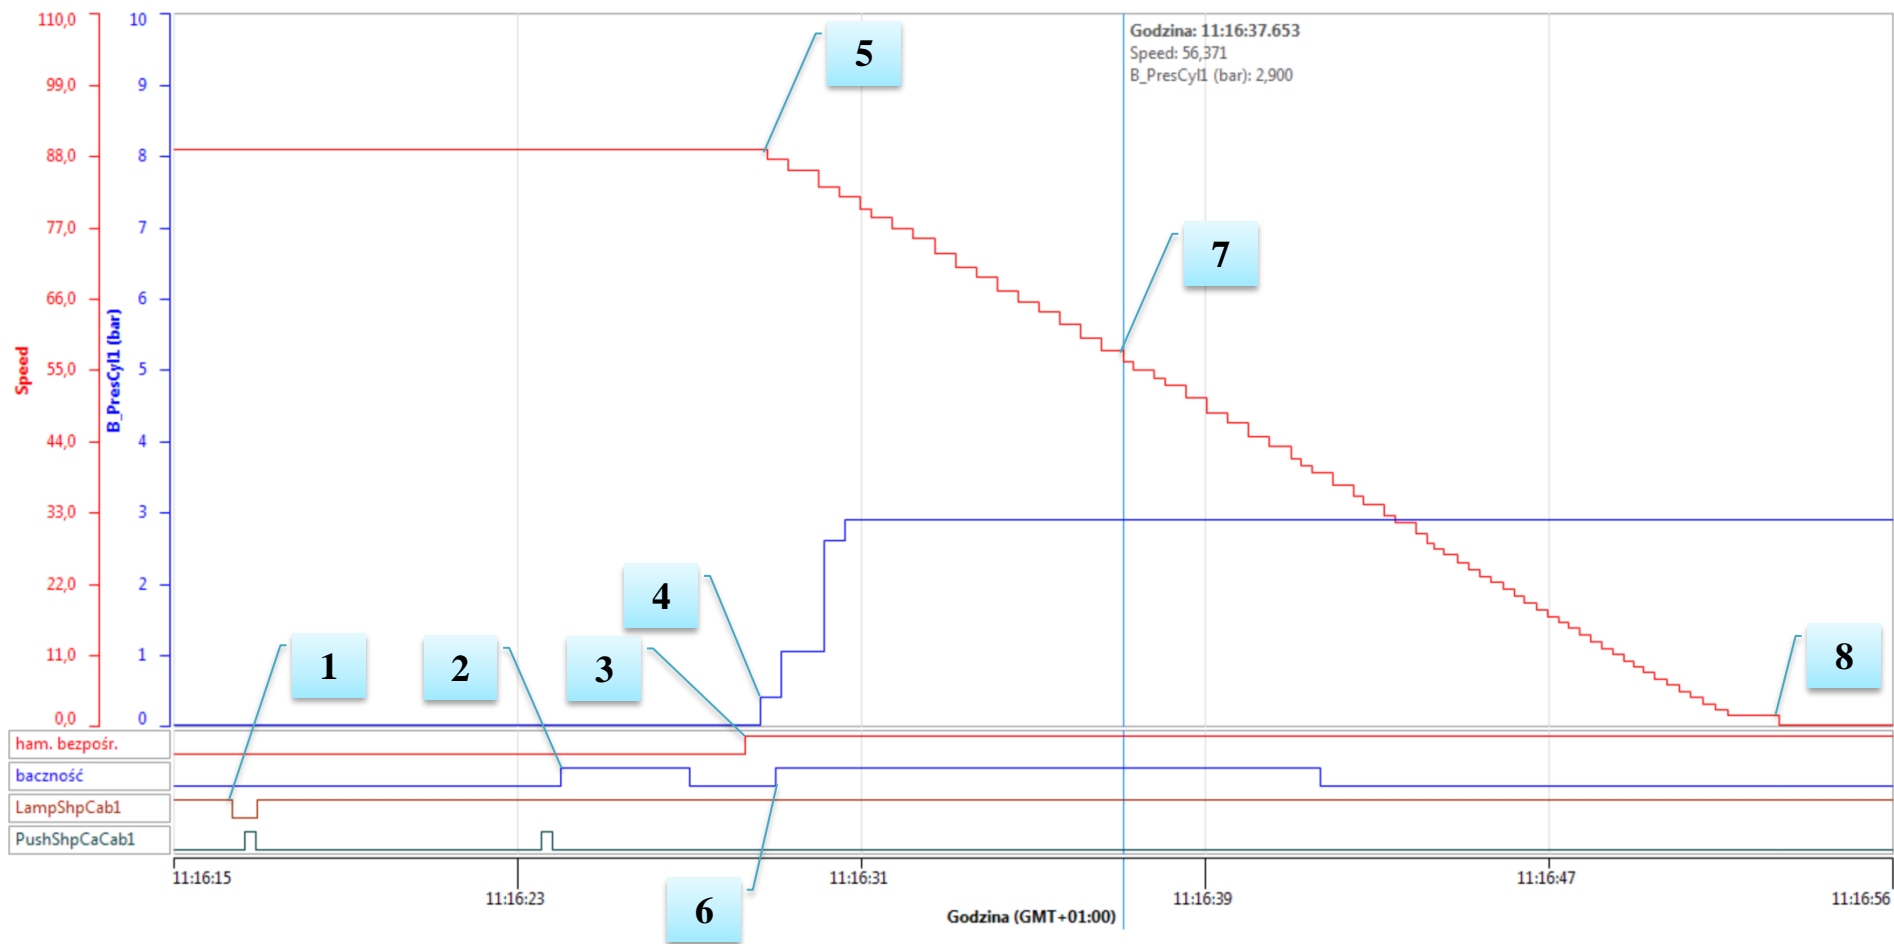
Rys.4. Zapis parametrów rejestratora elektronicznego

- 4** - Wzrost ciśnienia w cylindrach hamulcowych, godzina 11:16`29, prędkość pociągu  $V=89,3$ km/h
- 5** - Spadek prędkości pociągu do  $V=87,8$ km/h o godzinie 11:16`29.152

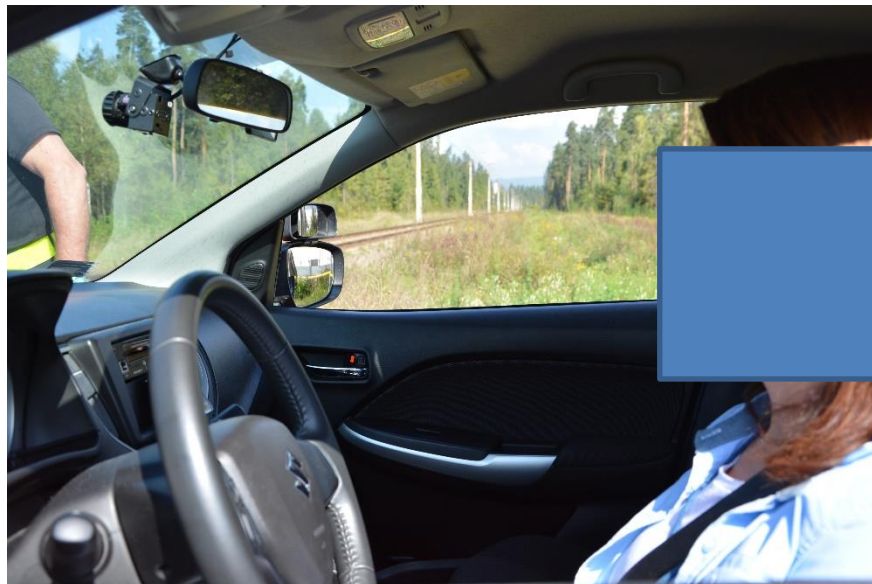
Miniecie semafora wjazdowego A do stacji Szaflary, nadającego sygnał S5 (jedno światło pomarańczowe ciągłe), a prędkość pociągu wynosi 89,324 km/h. Odległość pociągu do przejazdu kolejowo-drogowego wynosi 238 m, a w tym momencie następuje wjazd i zatrzymanie samochodu na przejeździe.

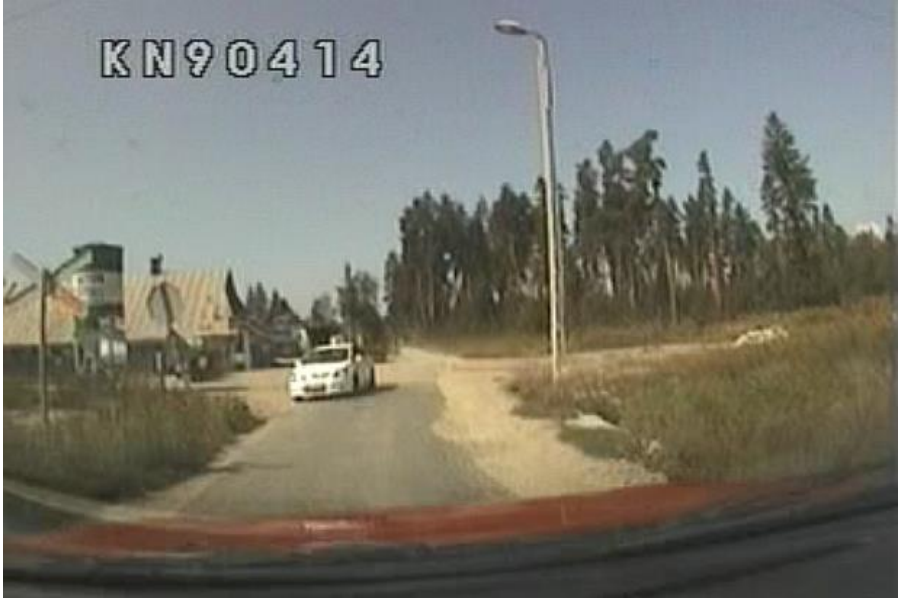
<p>Zapisy rejestratora samochodu egzaminacyjnego (czas zarejestrowany na obrazie 11:06`34)</p>
8.	11:16`28	<p>Wdrożenie hamowania elektrodynamicznego przez kandydata na maszynistę, gdy prędkość pociągu <math>V=89,324</math> km/h, a odległość czoła pociągu do przejazdu wynosi 181 m.</p>	<p>Zapisy elektronicznego prędkościomierza</p>
9	11:16`29	<p>Sygnal baczność podawany przed przejazdem w odległości 164 m w sposób ciągły aż do zatrzymania się pociągu. Prędkość pociągu z <math>V=87,857</math> km/h do <math>V=0</math> km/h.</p>

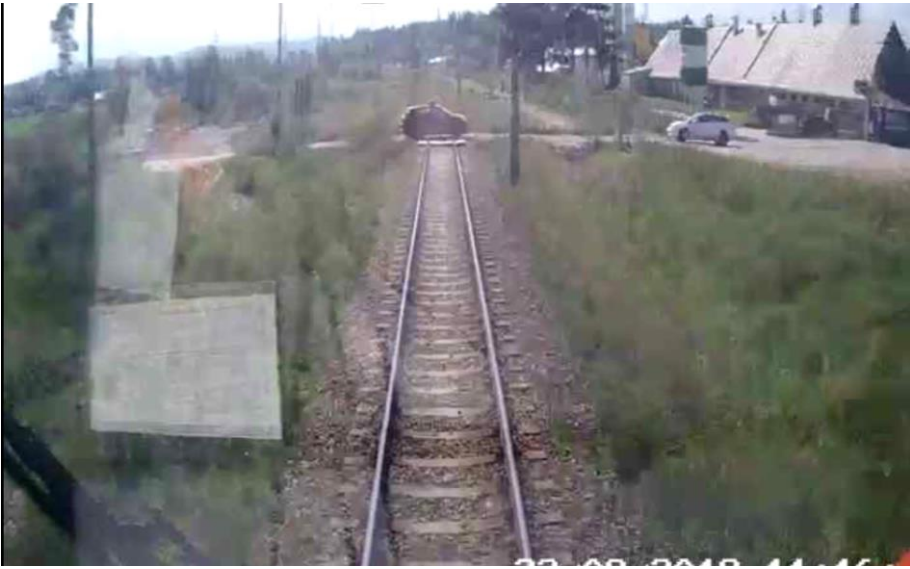
A photograph showing a perspective view of railway tracks leading towards a road crossing. In the distance, a dark-colored car is visible on the tracks. The surrounding area is grassy with some buildings and trees in the background. <p>Zapisy elektronicznego prędkościomierza</p>	
11.	11:16`36	<p>Moment ruszenia samochodu w celu zjazdu z przejazdu, a egzaminator oddala się poza skrajnię taboru gdy prędkość pociągu wynosi 60,0 km/h.</p>

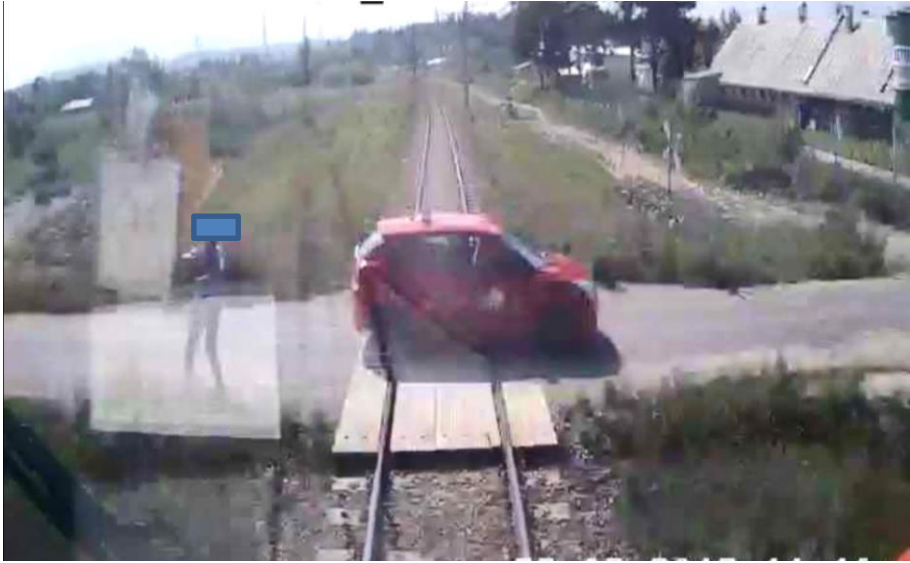
12.	11:16`37	<p>Wjazd czoła pociągu na przejazd (uderzenie w przeszkodę na przejeździe).                  Prędkość pociągu V=56,4 km/h.</p>  	Zapisy elektronicznego prędkościomierza
13.	11:16`54	<p>Zatrzymanie się pociągu nr 33397 w km 25,861 po przebyciu drogi 112 m od osi przejazdu.</p>	Zapisy elektronicznego prędkościomierza
