PAŃSTWOWA KOMISJA BADANIA WYPADKÓW KOLEJOWYCH
Ministerstwo Infrastruktury

RAPORT Nr PKBWK/6/2018

**z badania wypadku kategorii B13
zaistniałego w dniu 24 listopada 2017 r. o godzinie 06:48
szlak Warlubie – Laskowice Pomorskie, tor nr 2,
w km 424.208, linii kolejowej nr 131 Chorzów Batory - Tczew**

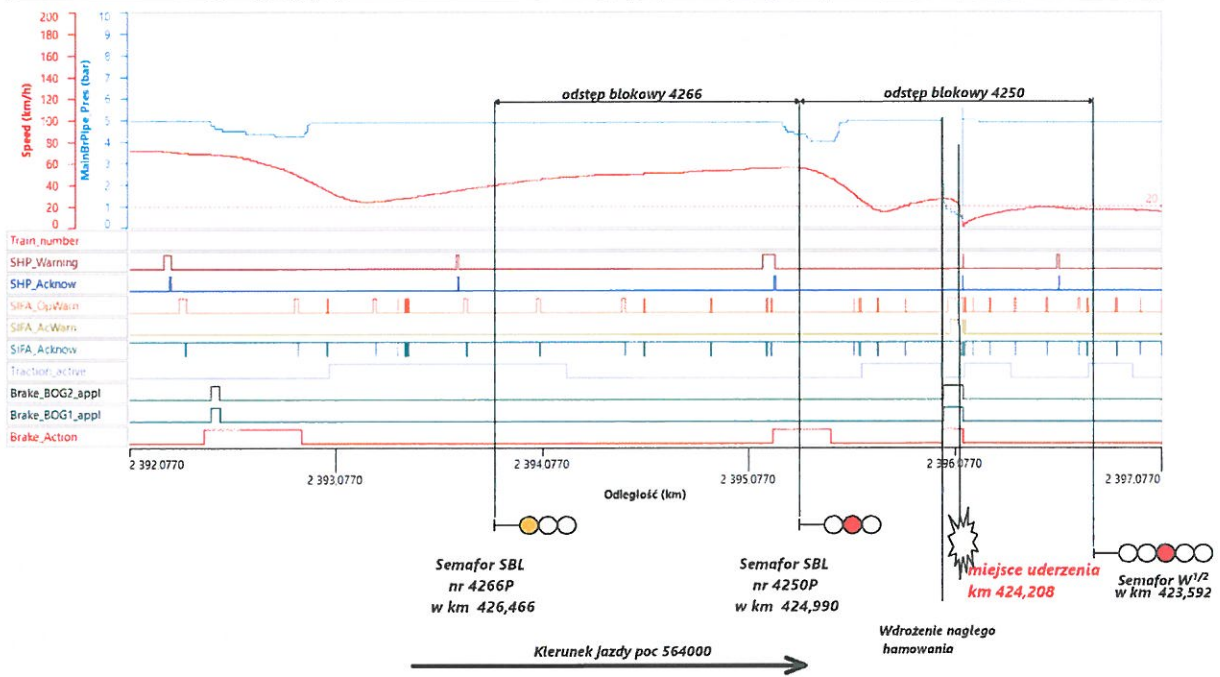
Pojazd : Lokomotywa E483-201,

Rejestrator typu TELOC 1500.
